**PARECER ÚNICO Nº 0461439/2019 (PROTOCOLO SIAM)**

| <b>INDEXADO AO PROCESSO</b><br>Licenciamento Ambiental | <b>PA COPAM:</b><br>02986/2001/004/2014 | <b>SITUAÇÃO:</b><br>Sugestão pelo Deferimento | <b>PÁG:555</b> |

| <b>EMPREENDIMENTO:</b> | VICENTE PEDROSA E IRMÃOS LTDA - DISTRITO CACHOEIRA DO CAMPO | <b>CNPJ:</b> | 23.062.698/0001-75 |
| <b>CÓDIGO:</b><br>F-06-01-7 | <b>ATIVIDADE OBJETO DO LICENCIAMENTO (DN COPAM 217/17):</b><br>Postos revendedores, postos ou pontos de abastecimento, instalações de sistemas retalhistas, postos flutuantes de combustíveis e postos revendedores de combustíveis de avião. | <b>CLASSE</b><br>4 | |

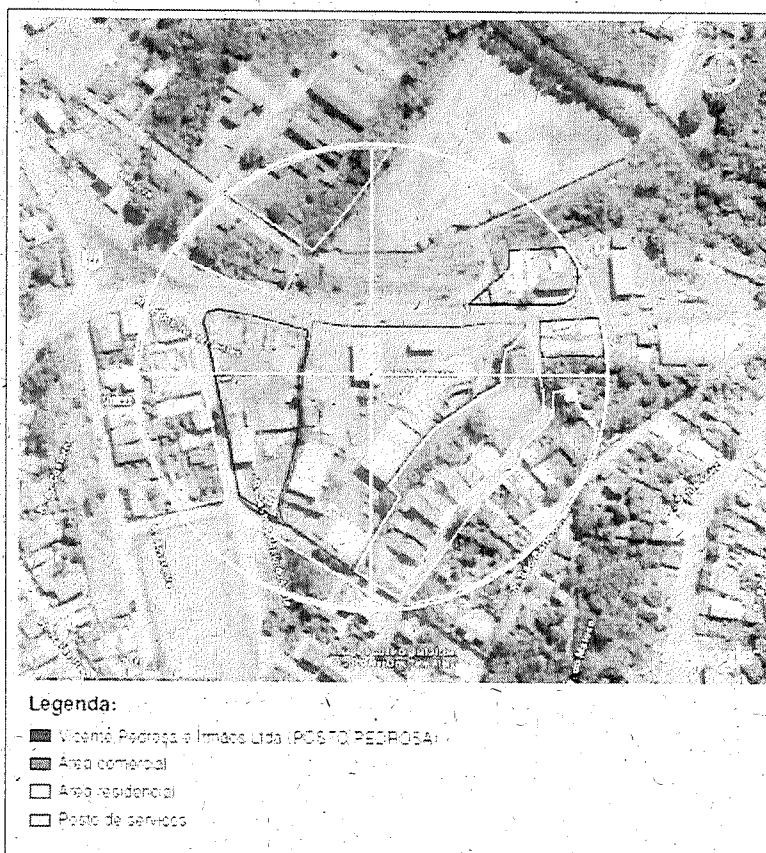
Foi delimitada uma área em um raio de 150 m a partir de um ponto central do empreendimento como área de influência do mesmo (Figura 2), para verificação dos aspectos ambientais pertinentes, conforme descrição a seguir.

**Figura 2: Delimitação da área de influência do Posto Vicente Pedrosa e Irmãos Ltda.**

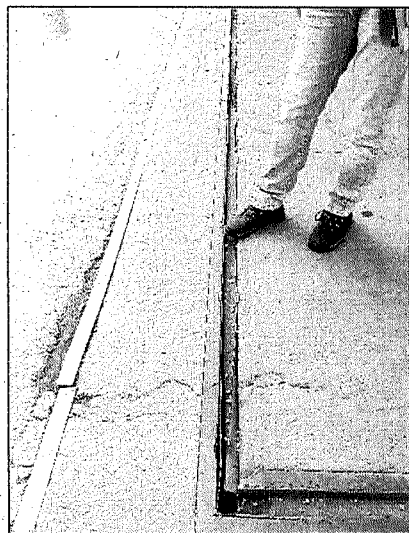
Foto 5: Canaletas de drenagem

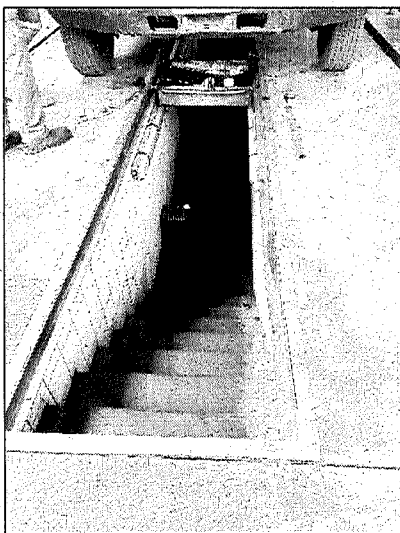
Foto 6: Área de troca de óleo

| Item | Descrição da Condicionante | Prazo* |
|---|---|---|
| 4 | Reparar as trincas e rachaduras no piso, observadas nas áreas de abastecimento, troca de óleo e dos tanques e comprovar ao NUCAM através de relatório fotográfico a execução das obras de melhorias e reparos. | 60 dias a partir da concessão da licença |

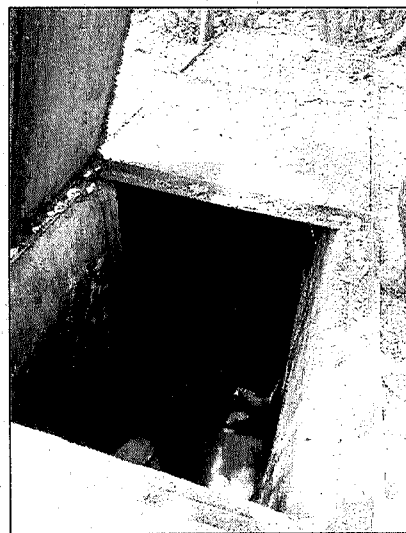
Os efluentes líquidos gerados no empreendimento são direcionados para caixas separadoras de água e óleo - SAO, as quais, por sua vez, retêm a fração oleosa e os resíduos sólidos, e liberam o efluente fisicamente tratado para sumidouros.

Foto 7: Caixa SAO
