Parecer Técnico SEMAD/SUPRAM MATA-DRRA nº. 57/2023

#### PARECER ÚNICO Nº 57/2023 (65372160 SEI)

EMPREENDEDOR:	Companhia Brasileira de Alumínio - CBA	CNPJ:	61.409.892/0009-20
EMPREENDIMENTO:	Companhia Brasileira de Alumínio - CBA	CNPJ:	61.409.892/0009-20
MUNICÍPIO(S):	Mirai, São Sebastião da Vargem Alegre e Rosário da Limeira	ZONA:	Rural

Como atividade principal a ser licenciada, tem-se a *Lavra a céu aberto - Minerais metálicos, exceto minério de ferro* (A-02-01-1) com produção bruta de 3.000.000 t/ano. O empreendimento não conta com infraestruturas físicas fixas nesta poligonal já que o mineral extraído é encaminhado para beneficiamento na UTM Miraí, localizada na poligonal ANM 830.657/1980, que possui Licença de Operação válida até 25/02/2025 (certificado 0810 ZM). O empreendimento dispõe de uma estrutura itinerante composta por trailer, banheiros químicos e recipientes para coleta seletiva de resíduos sólidos que ficam transitando entre as áreas de lavra em operação e permanecem até a fase reabilitação.

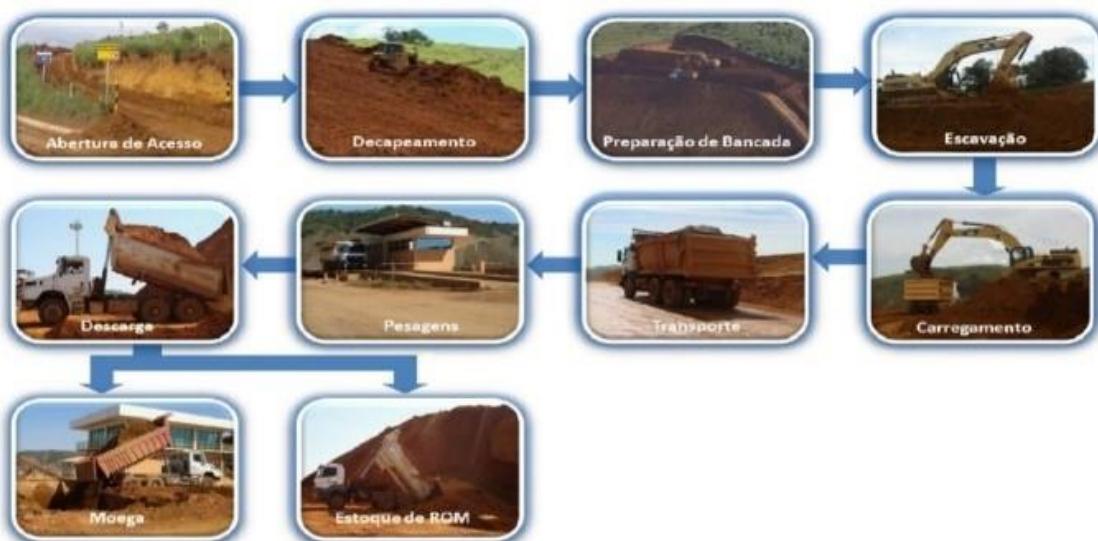
Considerando-se a forma da jazida e a natureza do afloramento rochoso, a extração deste minério inicia-se com a abertura de acesso, decapeamento, preparação das bancadas, instalação do sistema de drenagem, escavação, carregamento, transporte, pesagem, descarga, moega e estoque de ROM. A operação ocorre em maior intensidade nos meses de menor incidência de chuvas, diminuindo o fluxo de produção nos meses chuvosos, em virtude das condições de estradas, acessos, rampas e praças de manobras, que se tornam escorregadios. Para mitigar estas variações na produção, há um estoque de minério bruto, próximo à planta de beneficiamento, para que a alimentação se mantenha em patamares relativamente constantes quando a produção da mina diminuir.

Finalizada a extração são iniciadas as atividades de reabilitação da área que consistem na reconformação topográfica, escarificação, retomada do top soil e revegetação.

Fluxograma do processo produtivo

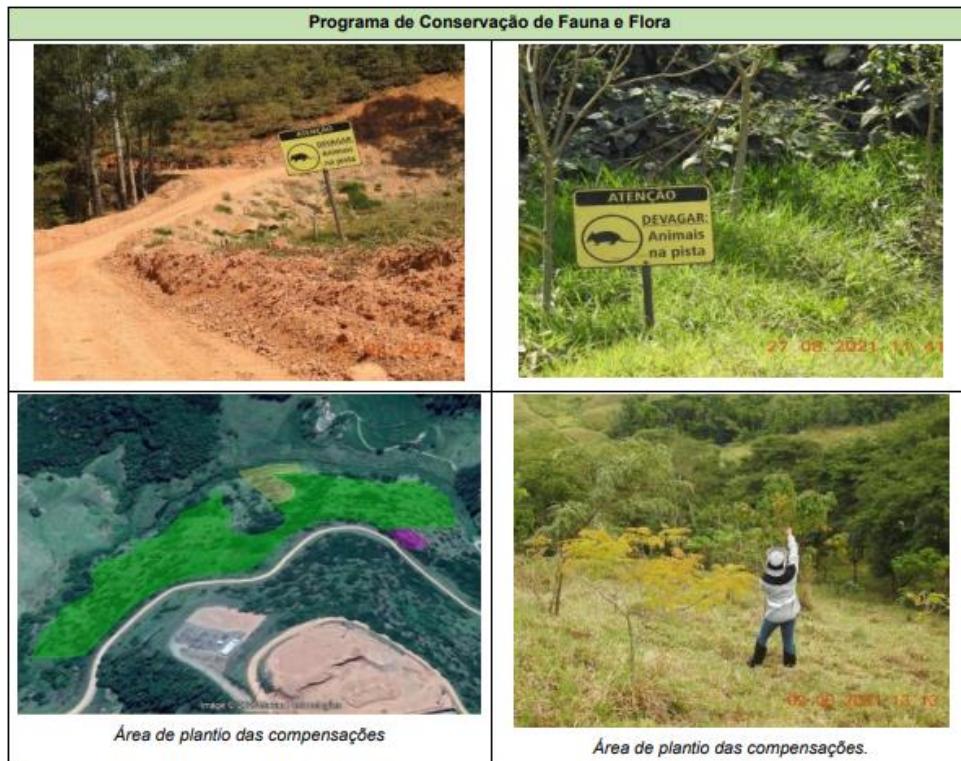
Medidas mitigadoras propostas para minimizar eventuais impactos (risco de atropelamento/perda de habitat) sobre a fauna terrestre (Fonte: RADA).

As medidas mitigadoras em execução no empreendimento, além do monitoramento, e que tem relação com a proteção à fauna, são principalmente: as compensações florestais e recomposições de áreas já exauridas, e as sinalizações de advertência para evitar atropelamentos.

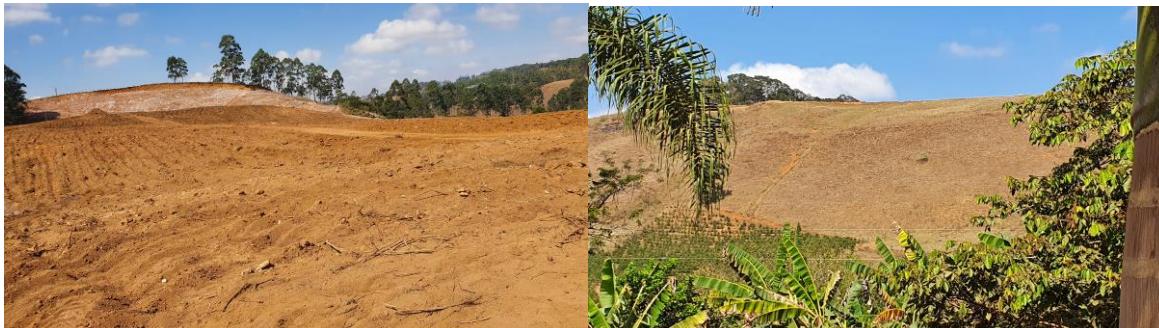
Durante a vigência da LOC nº 866 foram iniciadas atividades de reabilitação das áreas (corpos de minérios) identificadas como: 987, 997, 990, 959-960, 988 e 961. Nestes locais já foi realizada a reintrodução de cobertura vegetal estando em fase de monitoramento ambiental da reabilitação.

Imagen extraída do Auto de Fiscalização SEMAD/SUPRAM MATA-DRRA nº. 78/2022, corpos em reabilitação de área

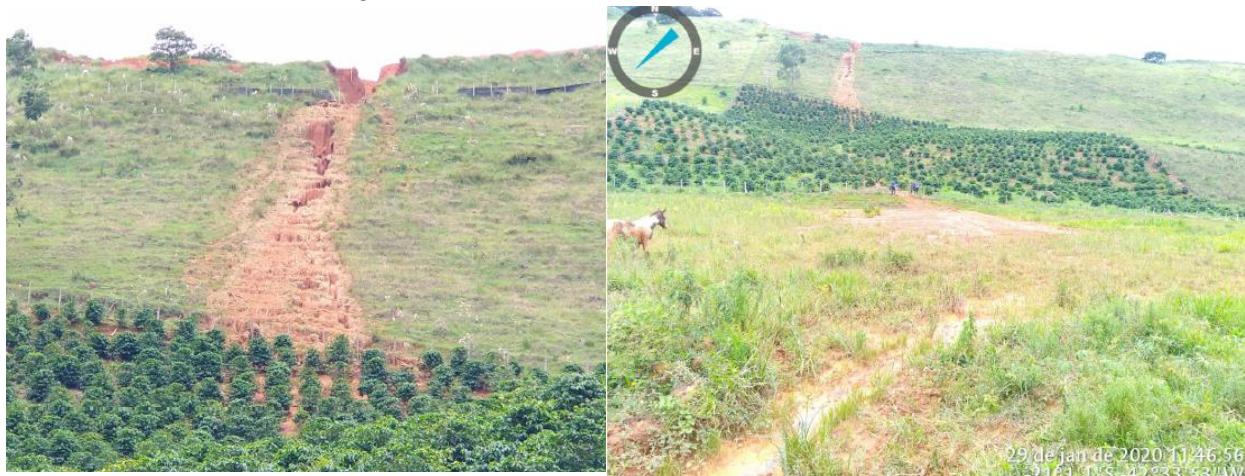
No ponto específico do rompimento do poço a CBA adotou medidas para mitigar os danos ocasionados pelas chuvas recuperando a área atingida. Foram realizadas melhorias no sistema de drenagem através da abertura de novos poços e limpeza dos poços já existentes. Foi realizado também o monitoramento hídrico à jusante do rompimento não tendo sido identificado alteração nos resultados, vez que o material carreado é apenas água da

chuva e solo natural. Posteriormente, foi realizada a reconformação topográfica do local, fechamento do poço de decantação, suavização da topografia, escarificação do solo e a revegetação da área.

Imagens extraídas do BO número M2804-2020-0000107.

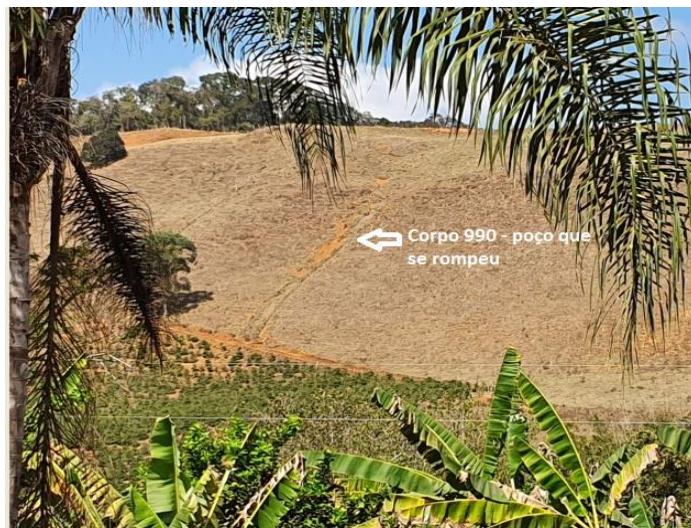
Em 03/08/2022, conforme Auto de Fiscalização SEMAD/SUPRAM MATA-DRRA nº. 78/2022, a equipe da Supram ZM vistoriou áreas da poligonal 831.178/1980 para subsidiar a análise do processo de Renovação de LO do empreendimento nº 2161/2022. Nesta ocasião, o ponto onde ocorreu o rompimento do poço foi vistoriado. Na vistoria, foi informado pelos representes do empreendedor que se trata de área localizada no corpo de minério identificado como 990 e que os sólidos carreados foram recolhidos e a área foi reconformada, revegetada e cercada não tendo sido registrados outros incidentes desta natureza no local.

Imagen extraída do Auto de Fiscalização SEMAD/SUPRAM MATA-DRRA nº. 78/2022.

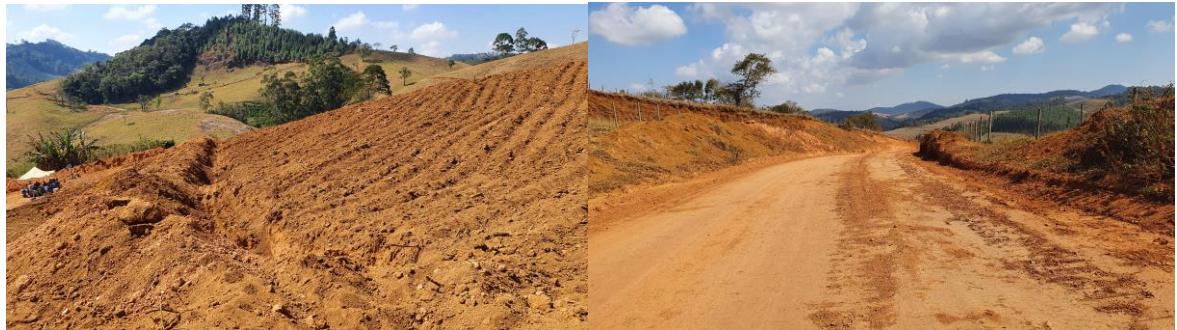
**Foto 01.** Corpo em início de reabilitação

**Foto 02.** Estrada de acesso aos corpos minerados

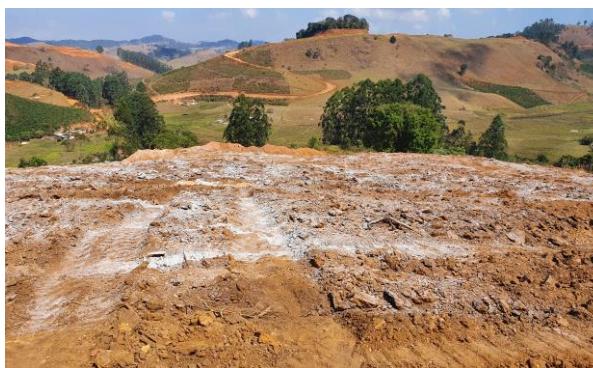
**Foto 03.** Corpo com sendo reabilitado, com correção do solo

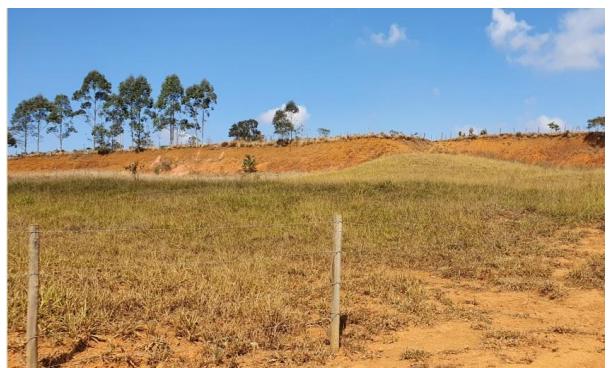
**Foto 04.** Corpo 987 reabilitado
