PARECER ÚNICO Nº 1043058/2017 (SIAM)

INDEXADO AO PROCESSO: Licenciamento Ambiental	PA COPAM: 00052/1982/011/2016	SITUAÇÃO: Sugestão pelo Deferimento
FASE DO LICENCIAMENTO: Revalidação da Licença de Operação		VALIDADE DA LICENÇA: 10 anos

EMPREENDEDOR: Cia de Fiação e Tecidos Cedro e Cachoeira	CNPJ: 17.245.234/0039-74	
EMPREENDIMENTO: Cia de Fiação e Tecidos Cedro e Cachoeira	CNPJ: 17.245.234/0039-74	
MUNICÍPIO: Pirapora	ZONA: Urbana	
COORDENADAS GEOGRÁFICA (DATUM): LAT/Y 17º 19' 59"	LONG/X 44º 55' 50"	
LOCALIZADO EM UNIDADE DE CONSERVAÇÃO: <input type="checkbox"/> INTEGRAL <input type="checkbox"/> ZONA DE AMORTECIMENTO <input type="checkbox"/> USO SUSTENTÁVEL <input checked="" type="checkbox"/> NÃO		
NOME:		
BACIA FEDERAL: Rio São Francisco	BACIA ESTADUAL: Rio São Francisco	
UPGRH: SF6: Baixo da bacia das Velhas	SUB-BACIA: Córrego das Pindaíbas	
CÓDIGO: C-08-03-6	ATIVIDADE OBJETO DO LICENCIAMENTO (DN COPAM 74/04): Fiação de algodão, seda animal, lã, fibras duras e fibras artificiais sem acabamento.	CLASSE 5
CONSULTORIA/RESPONSÁVEL TÉCNICO: Márcio Alvarenga Miranda – Engenheiro Mecânico	REGISTRO: CREA/MG 36.918/D	
RELATÓRIO DE VISTORIA: 011/2017	DATA: 23/03/2017

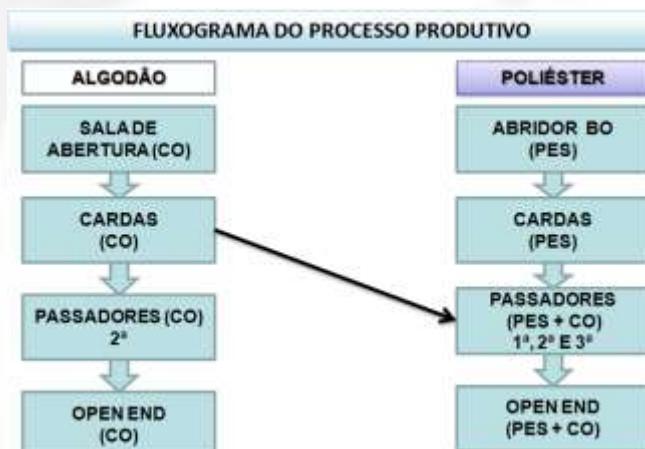
As urdideiras basicamente executam o trabalho de reunir os fios das bobinas oriundas do open end em um rolo.

O produto principal fabricado pelo empreendimento corresponde aos fios 100% algodão (2.076t/mês), sendo o produto secundário os fios de algodão/poliéster (270 t/mês).

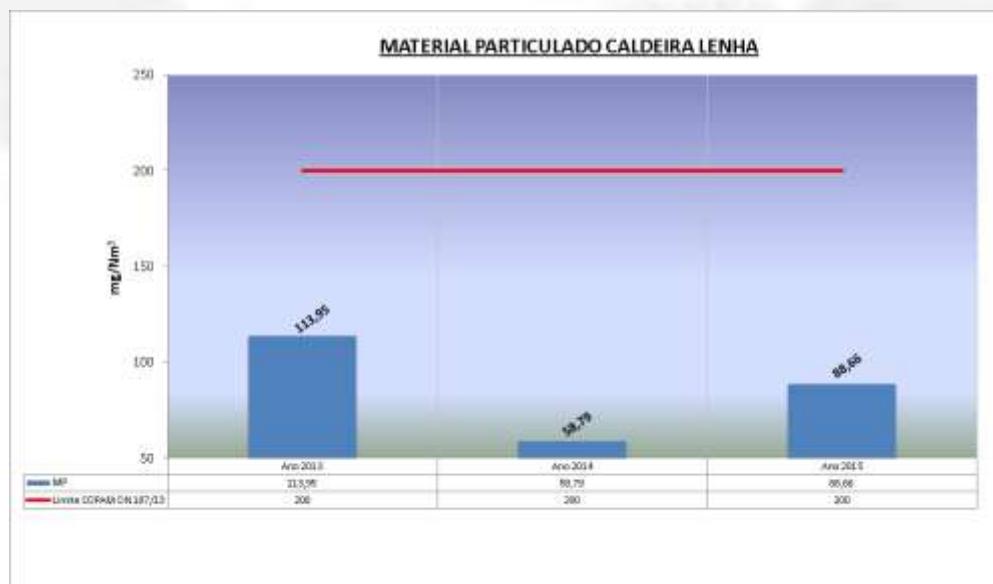
Figura 1 – Dados referentes ao monitoramento da caldeira à lenha

A Empresa vem realizando as medições de material particulado em conformidade com as condicionantes da Licença de Operação. O gerador de vapor à lenha existente tem uma capacidade de 2,0 ton/h de vapor saturado e operava exclusivamente para atendimento à engomadeira de fios. O último diagnóstico para avaliação da geração de material particulado foi realizado em 20/02/15 pela empresa ECOAMB Pesquisas Ambientais Ltda.

Durante o período de operação da caldeira o empreendedor realizou os devidos monitoramentos, sendo que o último diagnóstico foi realizado em 20/02/2015.

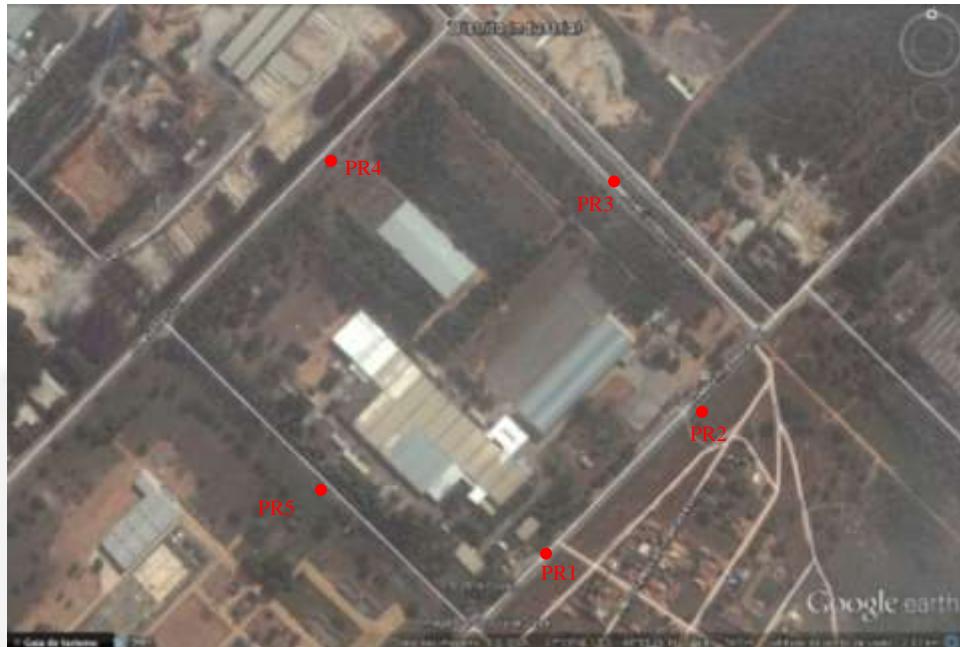
Figura 2 – Pontos de monitoramento dos níveis de ruído

Local de amostragem	Parâmetros	Frequência de análise
Pontos PR1, PR2, PR3, PR4 e PR5	Nível de pressão sonora (dB)	Anual

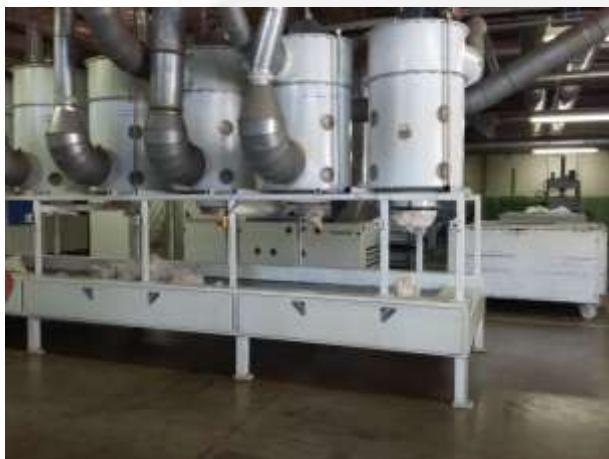
Foto 1 – Filtros de recuperação de resíduos

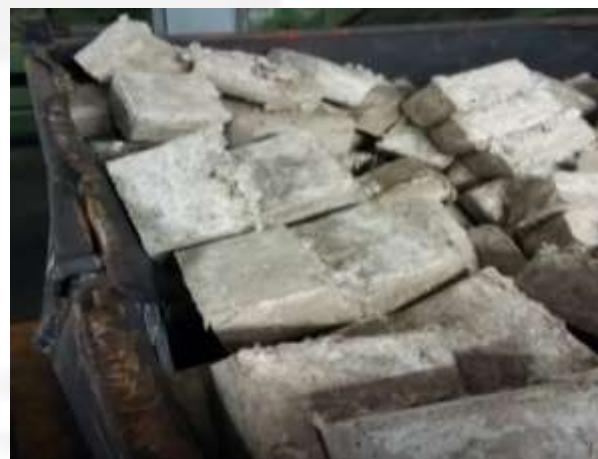
Foto 2 – Briquetagem de resíduos

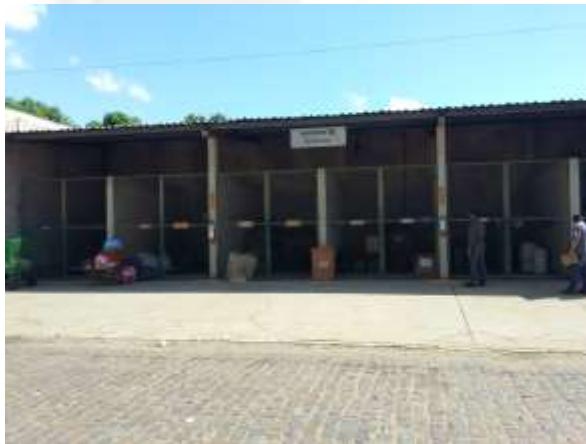
Há no empreendimento depósito temporário de resíduos, bem como depósito de óleo usado e depósito de resíduos de processo, com piso concretado, cobertura e restrição de acesso (depósito temporário de resíduos e depósito de óleo usado).

Foto 3 – Depósito temporário de resíduos

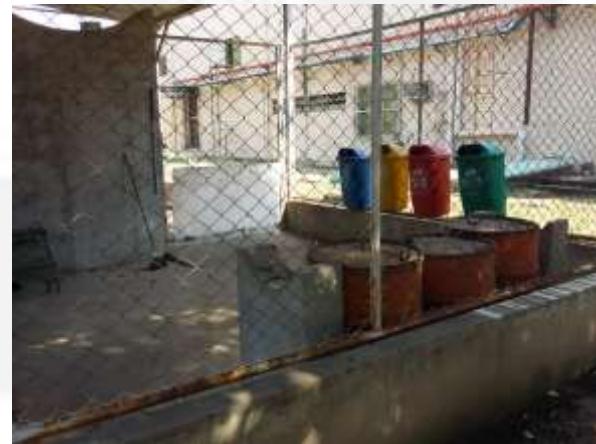
Foto 4 – Depósito de óleo usado

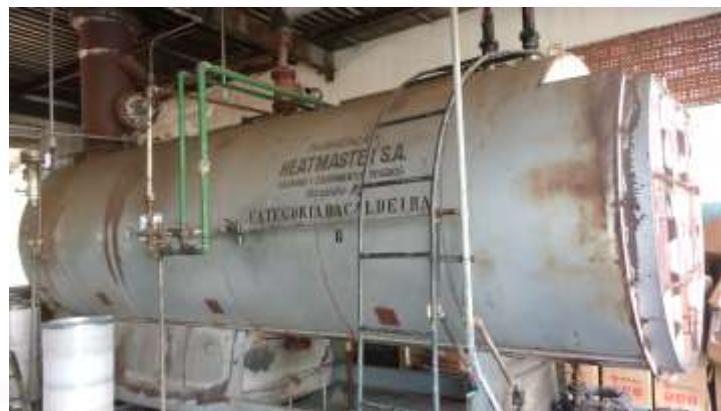
Conforme ofício apresentado pelo empreendedor (Protocolo nº R0520558/2015) e verificado em vistoria (23/03/2017), a caldeira a lenha presente na empresa foi desativada devido à atividade de engomagem de fios ter sido suspensa.

Foto 5 – Caldeira desativada

A SUPRAM-NM deverá ser informada com antecedência mínima de 5 dias caso o empreendimento reactive a caldeira existente na indústria, sendo que deverá ser realizado o monitoramento das emissões (conforme parâmetros da Deliberação Normativa COPAM n.º 187/2013) no 1º mês de funcionamento da mesma e, a partir da data do início do funcionamento da caldeira o empreendedor deverá realizar o monitoramento conforme definido a seguir:
