Parecer nº 38/SEMAP/SUPRAM CENTRAL-DRRA/2022

Parecer Único de Licenciamento Simplificado nº 783/2022

<b>Processo SLA:</b> 783/2022	<b>SITUAÇÃO:</b> Sugestão pelo indeferimento		
<b>EMPREENDEDOR:</b> Quartzito do Brasil Ltda		<b>CNPJ:</b>	38.507.653/0001-34
<b>EMPREENDIMENTO:</b> Quartzito do Brasil Ltda		<b>CNPJ:</b>	38.507.653/0001-34
<b>MUNICÍPIO:</b> Mariana/MG		<b>ZONA:</b>	Rural

### Parecer Técnico de Licença Ambiental Simplificada (RAS)

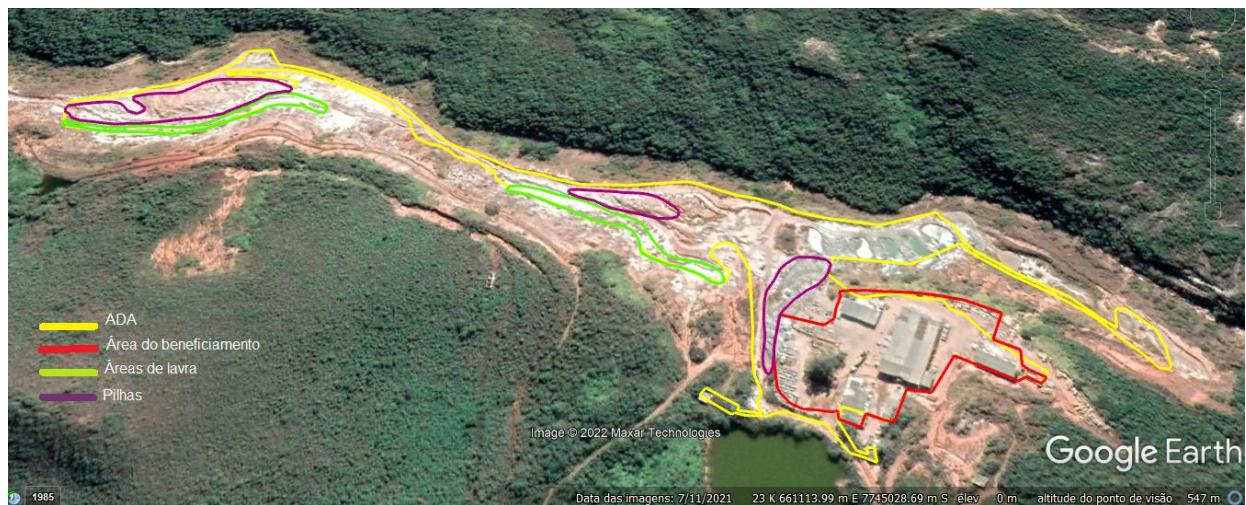
O empreendimento atua na extração de quartzo e também na fabricação de pequenas peças de pedra sabão e possui 40 funcionários, que trabalham em turno único, 5 dias por semana. Na imagem a seguir tem-se a área diretamente afetada do empreendimento e de suas principais estruturas (área do beneficiamento, pilhas e áreas de lavra).

**Imagen 01:** Área do empreendimento.

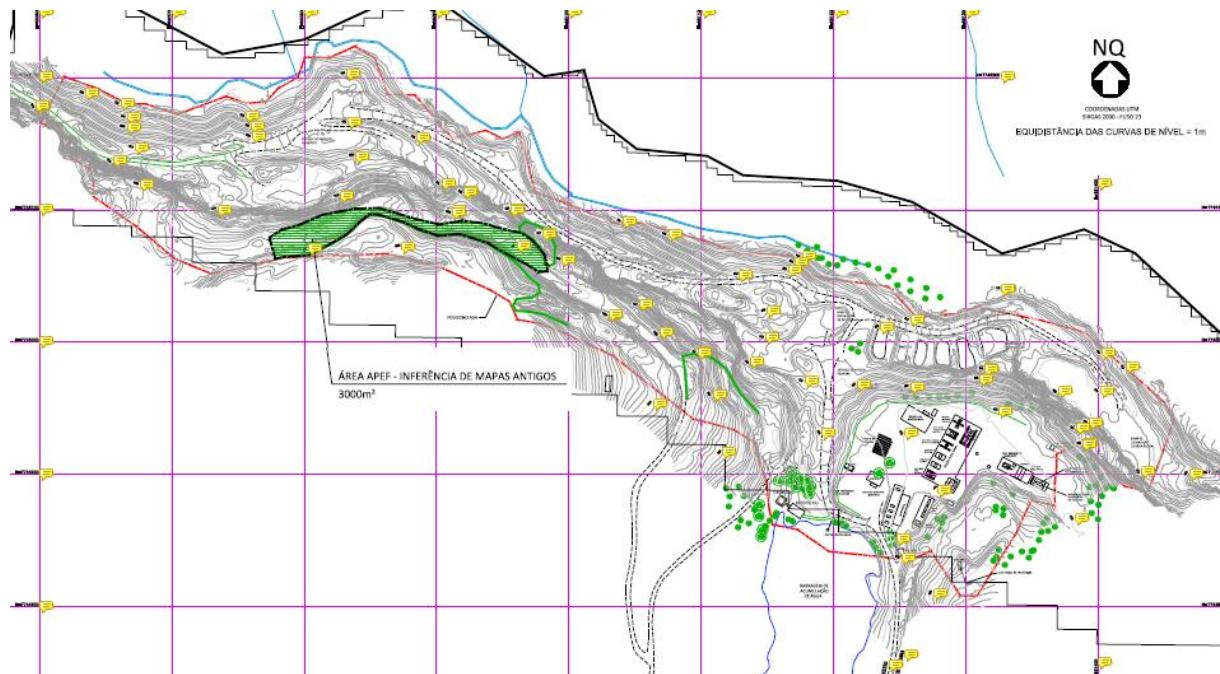
complementares, contendo a área da intervenção em vegetação nativa autorizada no âmbito da Autorização Para Exploração Florestal (APEF)n° 77023 (figura 1, a seguir). Esta APEF certificou a intervenção em 0,50 hectares.

**Figura 01:** Área onde ocorreu a supressão de vegetação conforme APEF n° 77023 (informado pelo empreendedor).

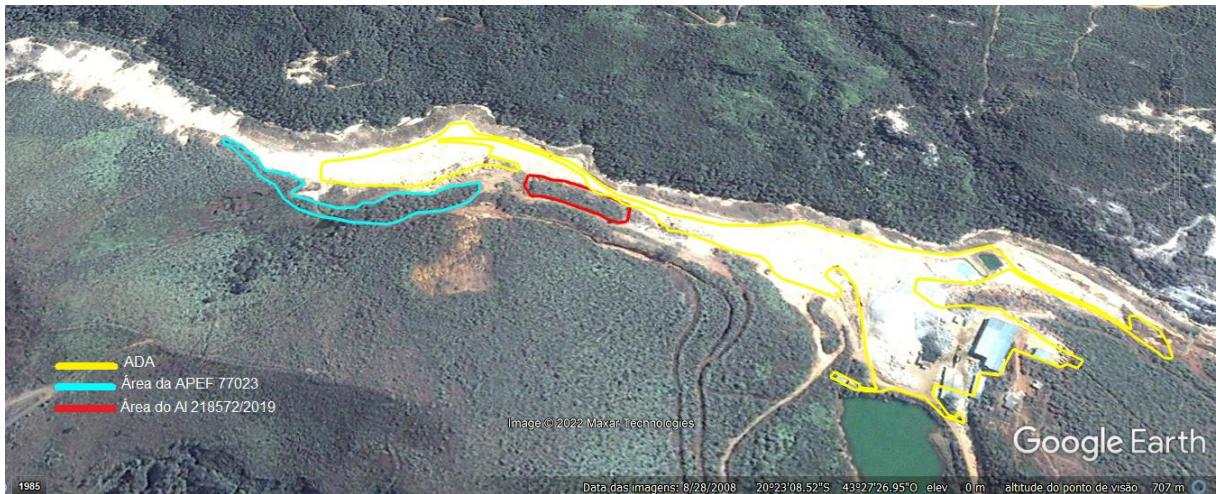
Ressalta-se que em consulta ao sistema de Controle de Autos de Infração (CAP) foi constatado o registro do auto de infração (AI) de nº 218572/2019, lavrado em desfavor do empreendimento Quartzito do Brasil Ltda na data de 30/10/2019. Neste AI foi relatada a supressão de vegetação nativa em uma área de 0,27 hectares nas coordenadas UTM X 660942 e Y 7745085, cujo ponto se encontra próximo à ADA do empreendimento, conforme indicado nas imagens a seguir.

Imagen 02: Área da supressão em 28/08/2008, antes da intervenção.

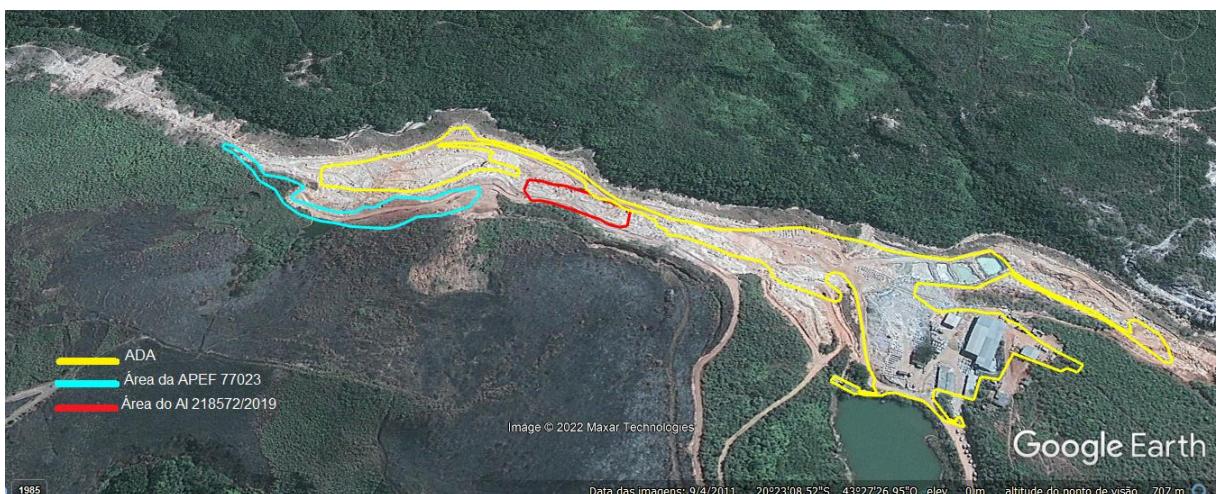
Imagen 03: Área da supressão em 04/09/2011, depois da intervenção.

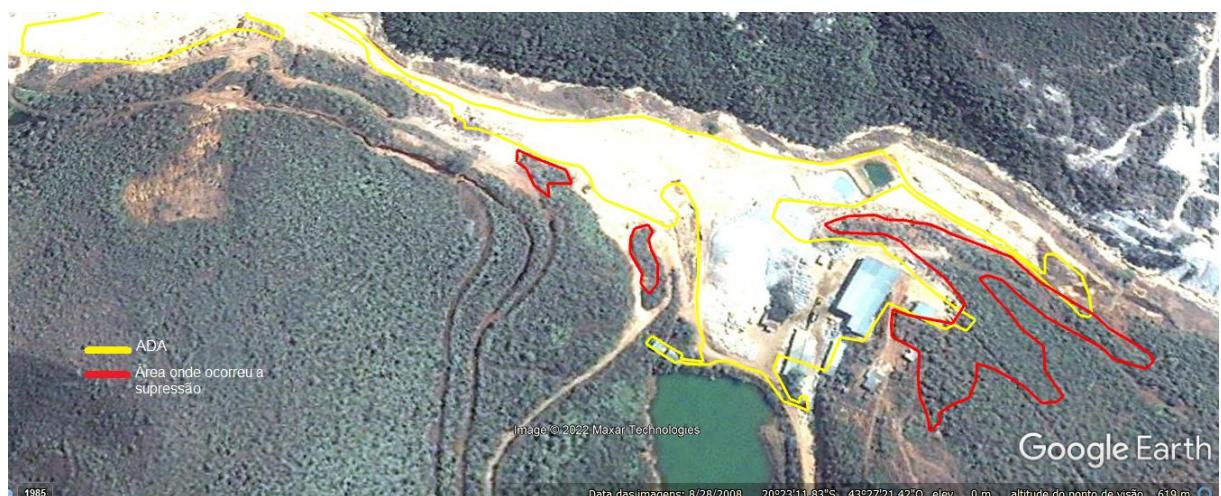
Todavia, por meio de imagens de satélite (abaixo) foi constatada supressão 1,09 hectares de vegetação nativa, do bioma mata atlântica (fitofisionomia floresta estacional semideciduado montana), em outras áreas do empreendimento, não contempladas pela APEF já mencionada.

**Imagem 04:** Área da supressão em 28/08/2008, antes da intervenção.

Considerando que a supressão de vegetação nativa de 0,27 hectares corresponde a um quantitativo além daquele autorizado pela APEF nº 77023 e considerando que a supressão de vegetação nativa constatada e evidenciada por meios das imagens de satélite 04, 05, 06 e 07 também não foi autorizada pela referida APEF, o empreendimento deverá promover a regularização corretiva destas intervenções. Contudo, em se tratando de LAS, a DN Copam 217/2017, em seu artigo 15, dispõe que:

Em função da intervenção ambiental apontada nas imagens 4, 5, 6 e 7 (1,09 hectares), será lavrado AI em desfavor do empreendimento. Conforme já mencionado, a intervenção ambiental referente aos 0,27 hectares foi objeto de autuação por meio do AI nº 218572/2019. **Ressalta-se que caso as áreas onde ocorreu a supressão de vegetação sejam utilizadas pelo empreendimento, as mesmas devem ser inseridas em sua ADA.**

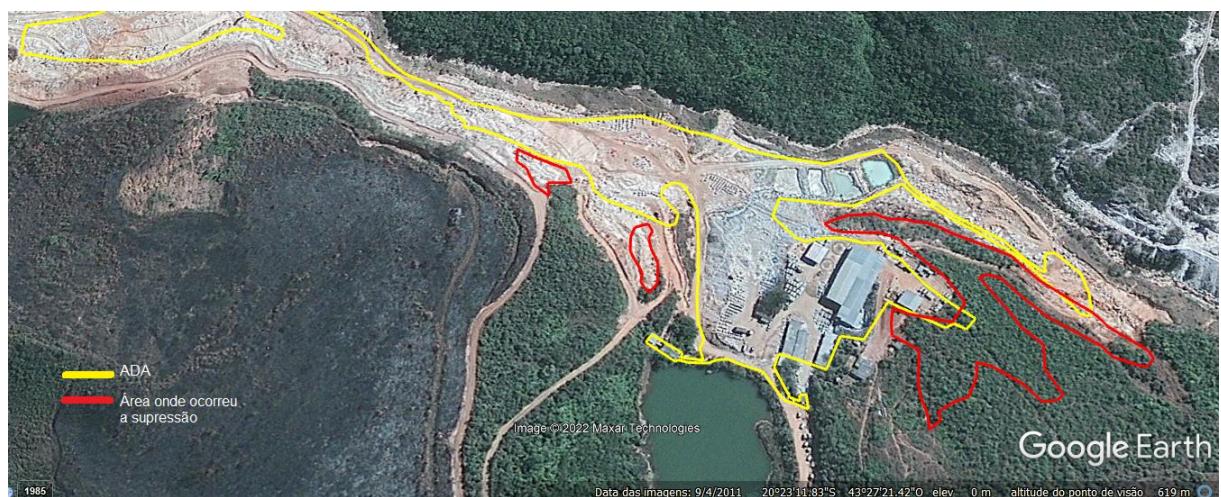
**Imagem 05:** Área da supressão em 04/09/2011, com a intervenção iniciada.

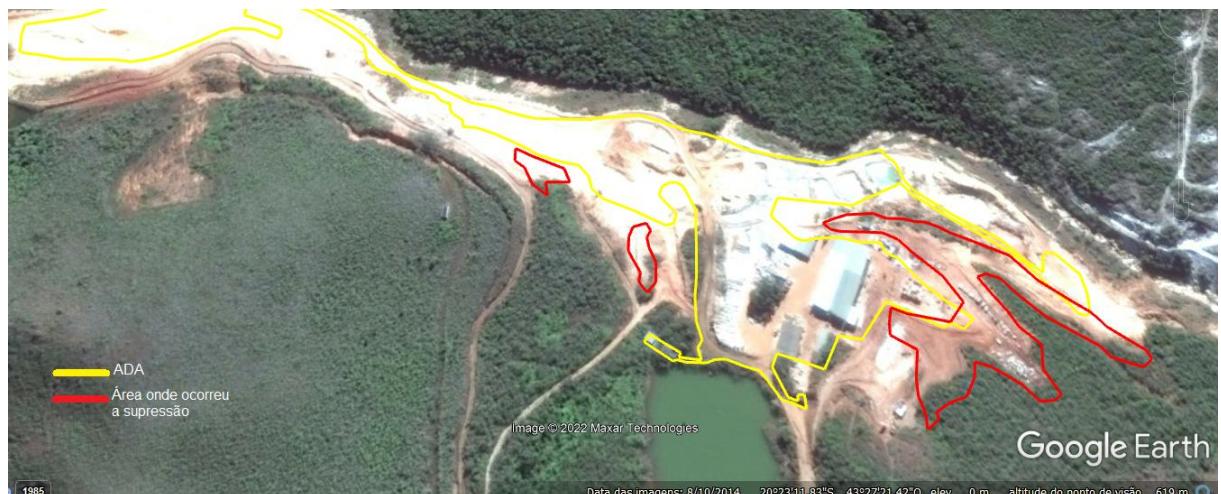
**Imagem 06:** Área da supressão em 10/08/2014, com a intervenção em andamento.

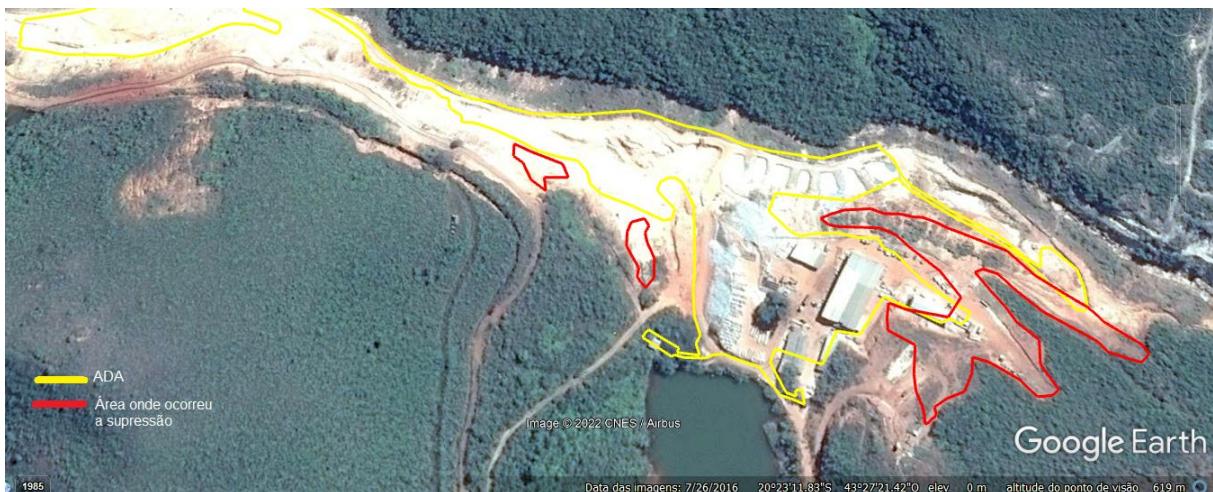
Imagen 07: Área da supressão em 26/07/2016, após a intervenção.
