PARECER ÚNICO Nº 0267300/2019 (PROTOCOLO SIAM)

Licenciamento Ambiental

LOC - Licença de Operação Corretiva

| EMPREENDIMENTO: | Posto de Abastecimento da Mina de Fábrica Nova | CNPJ: | 33.592.510/0412-68 |

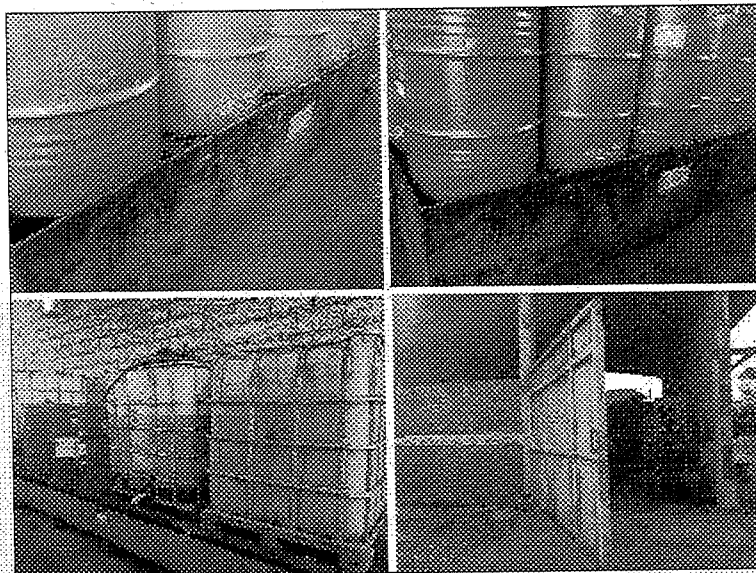
Figura 2 - Acondicionamento dos Recipientes.  
(Fonte: protocolo SIAM nº0265777/2019)

O Projeto de Adequação do Galpão não foi executado conforme estabelecido no Programa, onde estava prevista a execução de obras civis para a efetiva adequação da área. No entanto, algumas medidas emergenciais foram tomadas (figura 2), além do estabelecimento de procedimentos de manuseio dos tambores, de forma minimizar o risco de vazamentos, tais como:

- Recipientes com óleo e graxas acondicionados sobre banheiras de contenções, com capacidade de conter vazamentos.
- Limpeza do piso feita sem o uso de água, somente com mantas absorventes e a seco

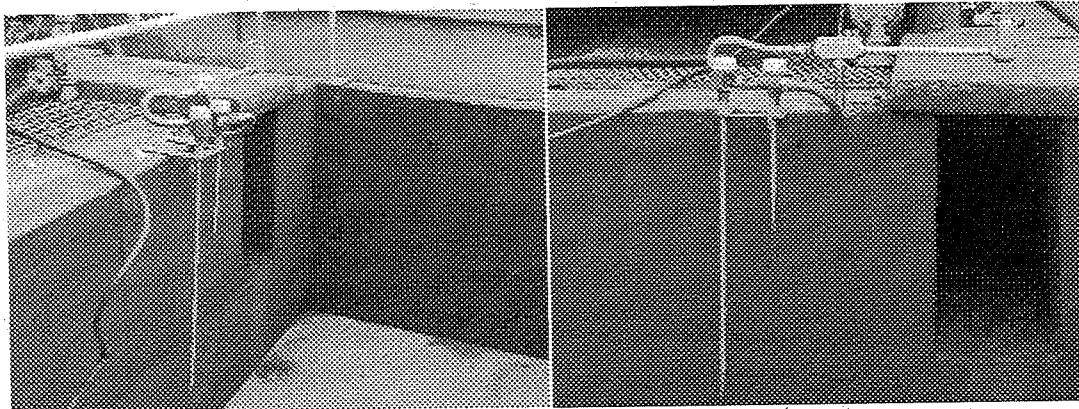
Figura 3 - Chaves de Nível da Caixa de Contenção.  
(Fonte: Documento protocolo SIAM nº0265777/2019).

1. O sistema de monitoramento do nível de volume de reservação da Caixa de Contenção de Efluentes Líquidos foi implementado e encontra-se em operação;
2. O sistema funciona da seguinte forma:
  - Uma chave de nível da caixa de contenção (figura 3) é interligada ao PLC de Fábrica Nova, com a utilização de um cartão de entrada digital;
  - A chave, quando entra em contato com algum líquido, o mecanismo se fecha e envia um “bit” de sinalização na entrada do cartão;
  - O funcionamento deste sistema proporciona uma gestão adequada dos volumes armazenados na Caixa de Contenção, evitando o risco de vazamentos.

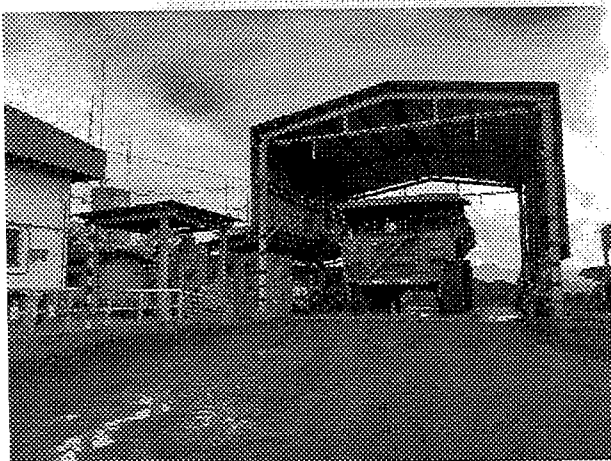
Figura 4: Área de abastecimento.

A área de abastecimento é constituída de galpão coberto, com piso impermeabilizado, cercado por canaletas também interligadas à caixa de contenção de efluentes líquidos. O empreendimento possui 2 (duas) bombas de combustível para abastecimento de diesel S10 e S500, com um par de bicos de abastecimento em cada lado do galpão, para garantir o abastecimento seguro de equipamentos que possuem tanques de combustível localizados à direita ou à esquerda dos mesmos. Conta ainda com uma bomba para o uso do óleo lubrificante dispondo de bicos diferentes para cada tipo de óleo. O consumo médio de combustível é de cerca de 80m<sup>3</sup>/dia. O abastecimento conta com um carrinho de coleta posicionado abaixo dos veículos, como forma de prevenir pequenos vazamentos.

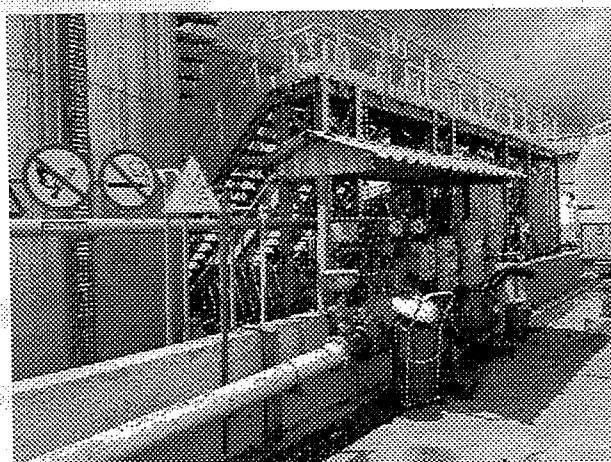
Figura 5: Área de descarga de combustível

A área de descarga de combustível é composta de uma rampa de acesso, com piso pavimentado por cimento. Os abastecimentos são feitos por caminhões tanques de 30.000 litros de óleo diesel (cerca de 3 carretas por dia) e lubrificante. A descarga é feita por bombeamento em tubulação aérea apoiada no solo. Esta área dispõe de piso protegido e eventuais vazamentos são encaminhados por canaletas para a caixa de contenção de efluentes líquidos.

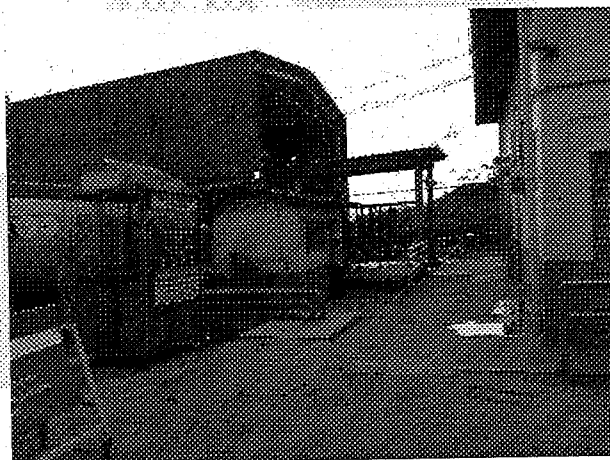
Figura 7: Instalação de combate a incêndio

Observa-se ainda sistema de resfriamento e abafamento, alarme de incêndio, sirene e detector de fumaça interligados a uma central automática de monitoramento, conforme projeto do Corpo de Bombeiros e AVCB nº 1925/2010 emitido em 29 de dezembro de 2014.
