PARECER ÚNICO Nº 0659845/2018 (SIAM)

INDEXADO AO PROCESSO: Licenciamento Ambiental	PA COPAM: 00119/1986/117/2018	SITUAÇÃO: Sugestão pelo Deferimento
FASE DO LICENCIAMENTO: Licença de Operação Corretiva (LOC)		VALIDADE DA LICENÇA: 10 anos

O empreendimento objeto de análise deste parecer, contempla o Alteamento da Barragem de Rejeito de Itabiruçu até El. 836 m, por método de jusante, obra caracterizada como emergencial, realizada em 2015. A justificativa apresentada pela empresa para fundamentar a emergência da intervenção, foi a necessidade de garantir a integridade e segurança da estrutura em caso de eventos pluviométricos intensos.

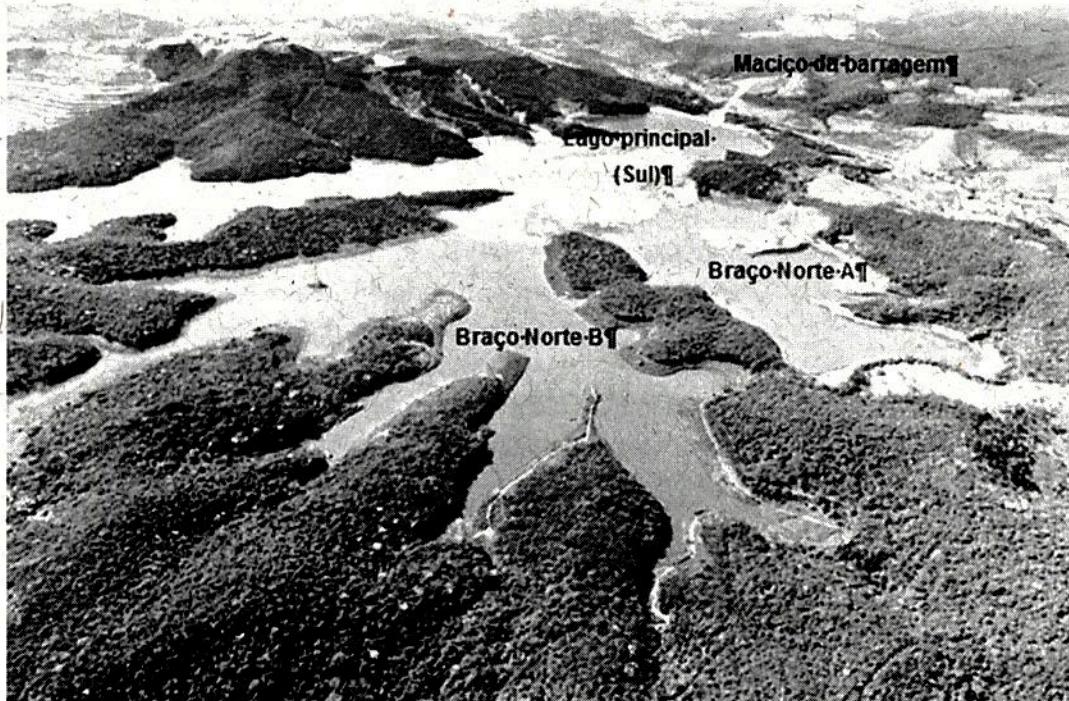
Figura 1: Figura 1: Vista da Barragem Itabiruçu em 2015, em destaque o volume de água aprisionado nos baços Norte A e Norte B (Vale, 2015).

O empreendedor informou que com o período de seca nos anos de 2013 e 2014 houve avanço dos rejeitos em direção ao lago principal e seccionamento de um grande volume de água nos braços do reservatório devido ao rebaixamento no NA. Para garantir o volume de amortecimento da estrutura e borda livre adequada e com o objetivo de manter as condições de segurança e integridade em casos de eventos pluviométricos intensos, foram executadas em 2015/2016, intervenções para o esgotamento das águas aprisionadas e um coroamento do maciço da barragem, por meio do alteamento de sua crista em 3 m, para a EL. 836,00 m. Esta intervenção foi realizada por meio de uma obra emergencial, cuja comunicação foi protocolada na Supram LM em 13/04/2015, e é alvo deste parecer para regularização.

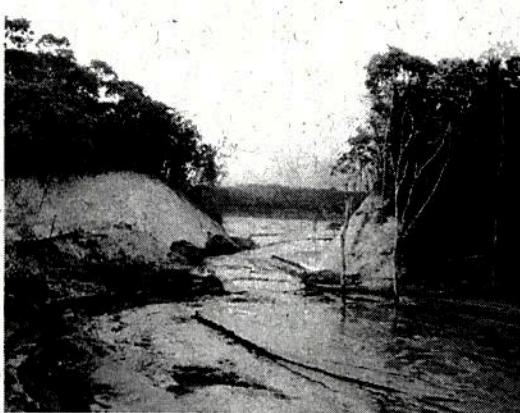
Figura 2: Canal aberto para direcionamento do rejeito entre os setores do reservatório. Fonte: EIA (Vale, 2018)

As obras emergenciais foram realizadas em duas etapas, na primeira foi realizada escavação de canais para escoamento do rejeito e da água (Figura 2) e construídas leiras para direcionar o fluxo de rejeito do Lago Principal para os Lagos Norte (Figura 3).

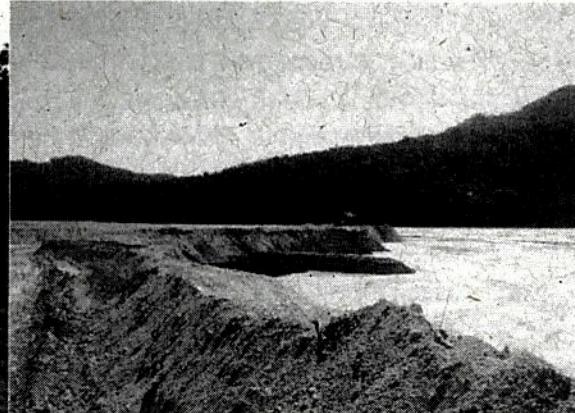
Figura 3: Leira direcionadora de fluxo. Fonte: EIA (Vale, 2018)

As leiras implantadas são usualmente utilizadas no manejo do rejeito na operação de barragens. São estruturas temporárias e conforme verificado em vistoria

as mesmas estão sendo incorporadas no interior da praia de rejeitos ao longo da disposição.

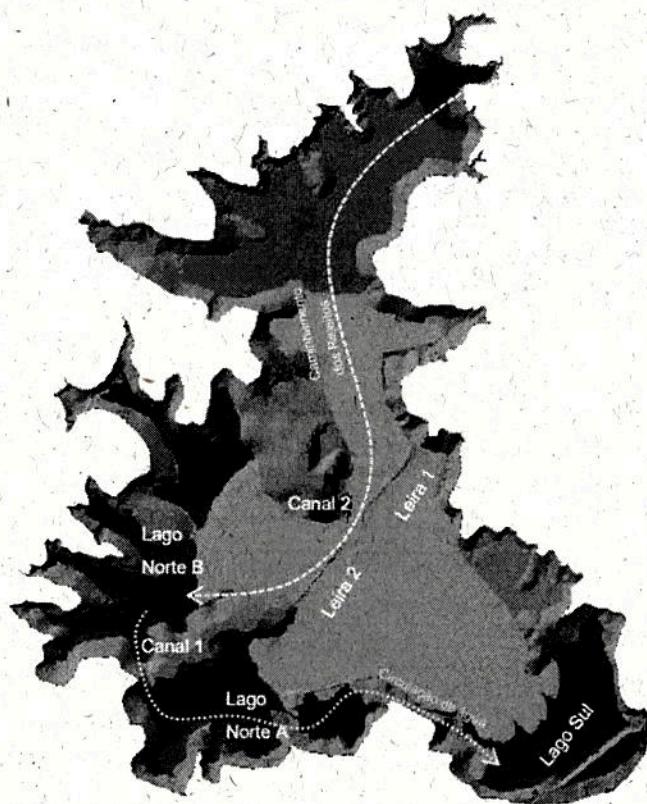
Figura 4: Esquema de manejo interno de rejeitos para expulsar o volume de água represada. EIA (Vale, 2018)

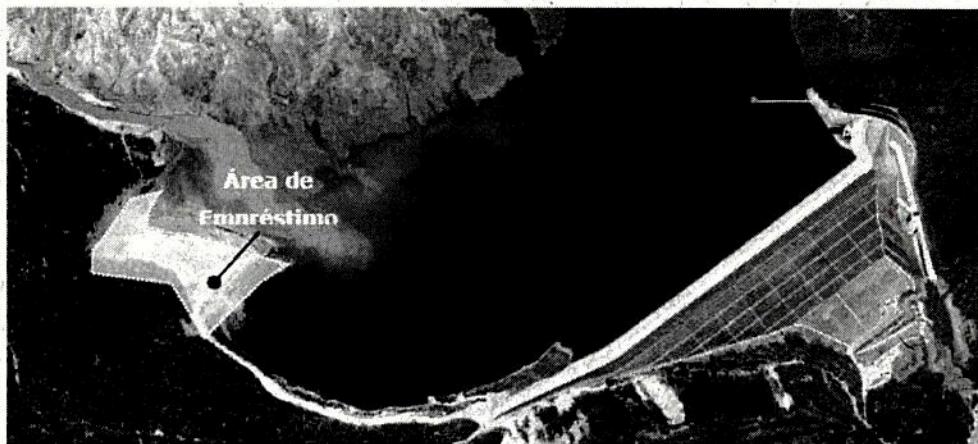
Figura 5: Localização da área de empréstimo de onde foram retirados insumos para a obra.

O alteamento da crista da barragem para a El.836m utilizou material de empréstimo (Figura 6), composto por solo argiloso e argilo siltoso de área junto à margem direita do reservatório da barragem.

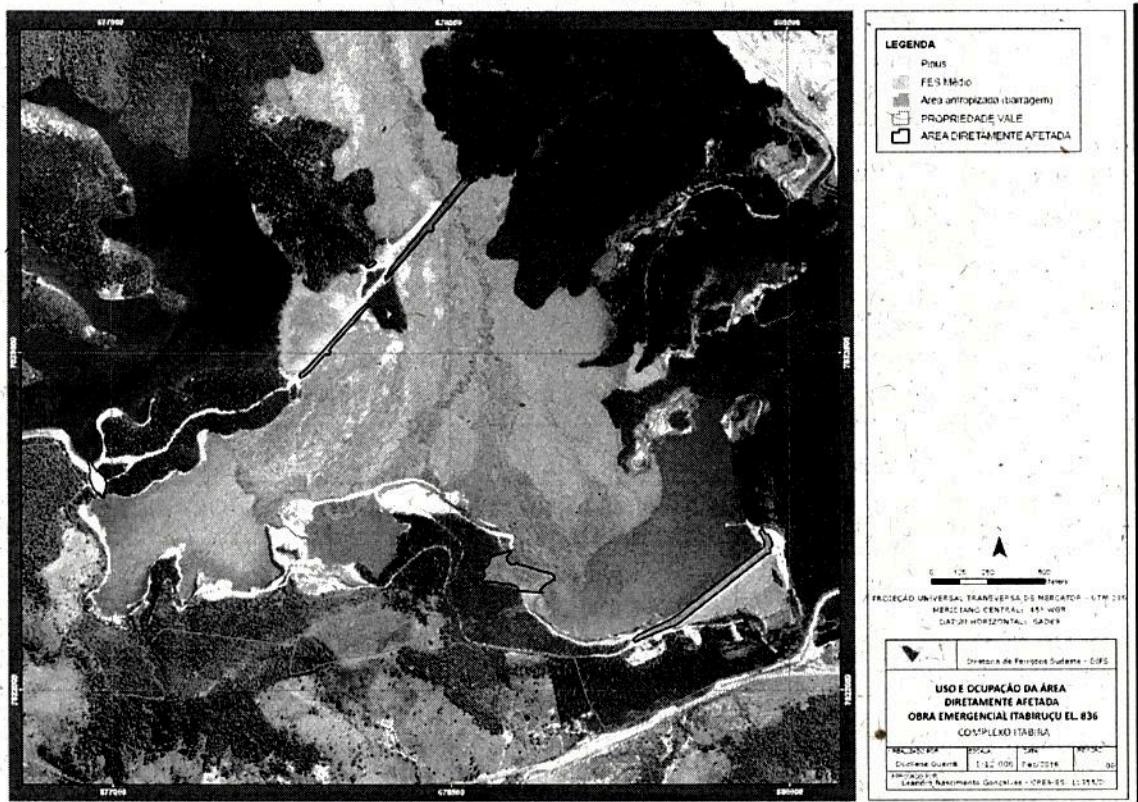
Figura 8: Planta apresentando a fitofisionomia presente na ADA

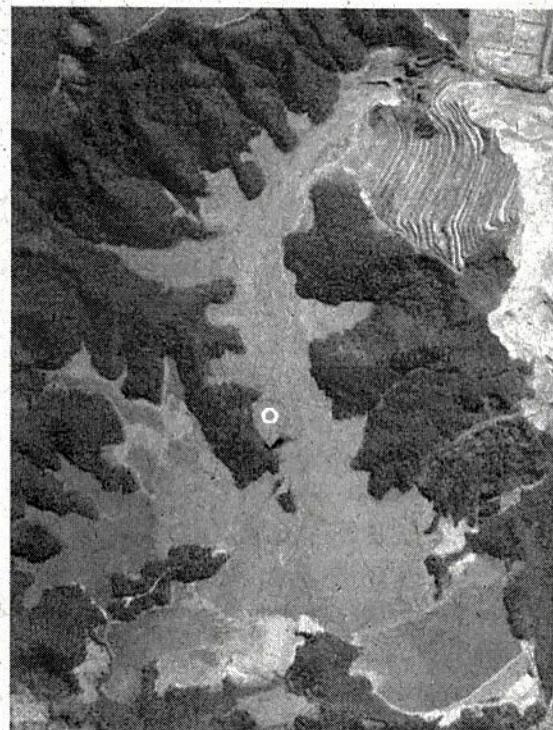
Figura 11: Análise de potencial espeleológico segundo IDE - Infraestrutura de Dados Especiais do SISEMA.

A equipe apresentou um mapa de potencial espeleológico segundo litotipos encontrando áreas de potencial muito alto (243 ha) e baixo (104 ha). Posteriormente o mapa foi refinado utilizando outras bases cartográficas e os estudos de campo que como resultado apresentaram potenciais baixo (verde) e improvável (azul) segundo Figura 10. Em comparação com o mapa apresentado foi consultado o sistema de dados do SISEMA, IDE, que apresentou em toda a área da barragem baixo potencial como ilustrado na Figura 11.

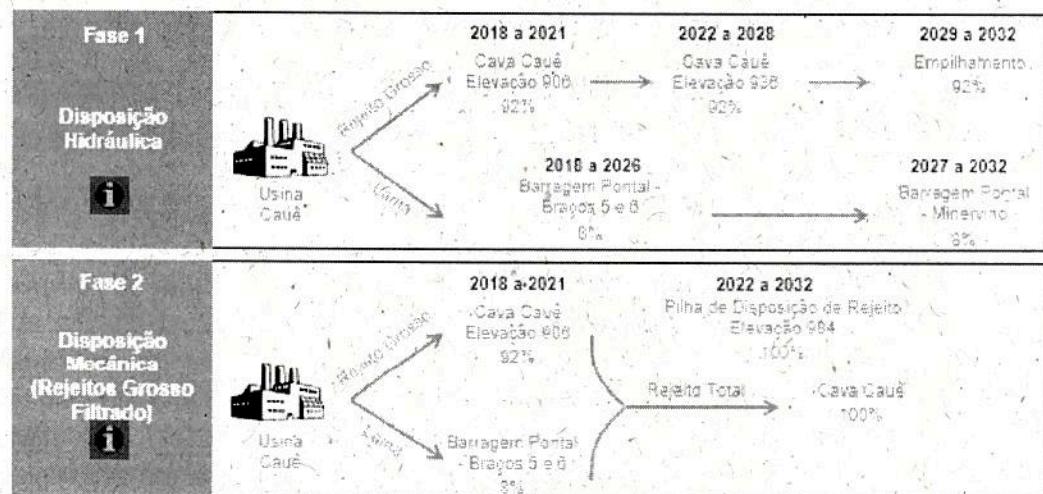
Figura 18: Alternativas em estudo para disposição de rejeito. Fonte: ICs, Vale (2018)

Como alternativas tecnológicas a serem aplicados a médio e longo prazo a Vale apresentou ações que vem sendo desenvolvidas em suas minas que contemplam otimização no processo de beneficiamento, redução na geração de rejeitos através de concentração, outras formas de disposição de rejeito em pilhas, inovações nas tecnologias nas operações unitárias do beneficiamento entre outras ações, como projetado no esquema na Figura 18 a seguir:

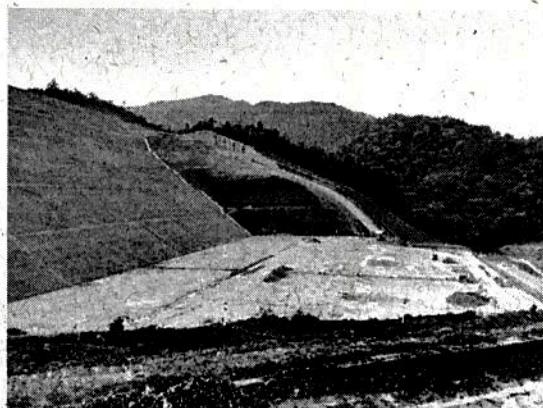
Foto 02. Maciço, vertedouro e instalação de drenos.

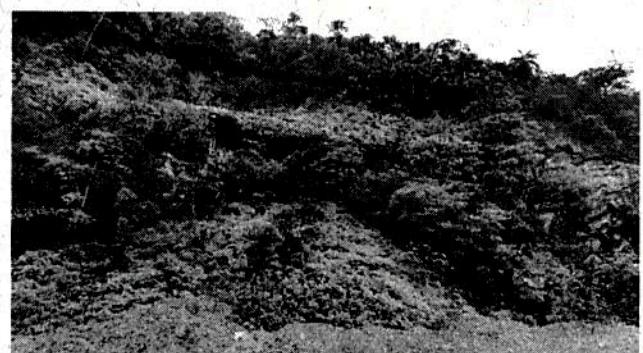
Foto 04. Afloramento rochoso em antiga pedreira.

Em vistoria a equipe da SUPPRI validou o caminhamento da consultoria verificando apenas uma área de afloramento rochoso nas margens do reservatório que segundo informado teve origem antrópica uma vez que a área foi utilizada como pedreira para extração de material na construção da barragem. Nas demais áreas foi verificado uso antrópico ou baixo potencial para ocorrência de cavidades.
