Parecer nº 31/SEMAP/SUPRAM MATA-DRRA/2022

Parecer Técnico de Licença Ambiental Simplificada (RAS) nº 48774078/2022

O presente Parecer Técnico - PT dispõe sobre o requerimento de licenciamento ambiental simplificado - LAS, com apresentação do Relatório Ambiental Simplificado - RAS, conforme processo administrativo 4868/2021 do empreendimento Locadora Moreira Carvalho Ltda, localizado no imóvel denominado “Rincão”, zona rural do município de Carandaí/MG.

A atividade objeto deste licenciamento “Aterro de resíduos da construção civil (classe “A”), exceto aterro para fins de terraplanagem em empreendimento ou atividade com regularização ambiental, ou com a finalidade de nivelamento de terreno previsto em projeto aprovado da ocupação” (cód. F-05-18-0), com capacidade de recebimento de 150 m³/dia.

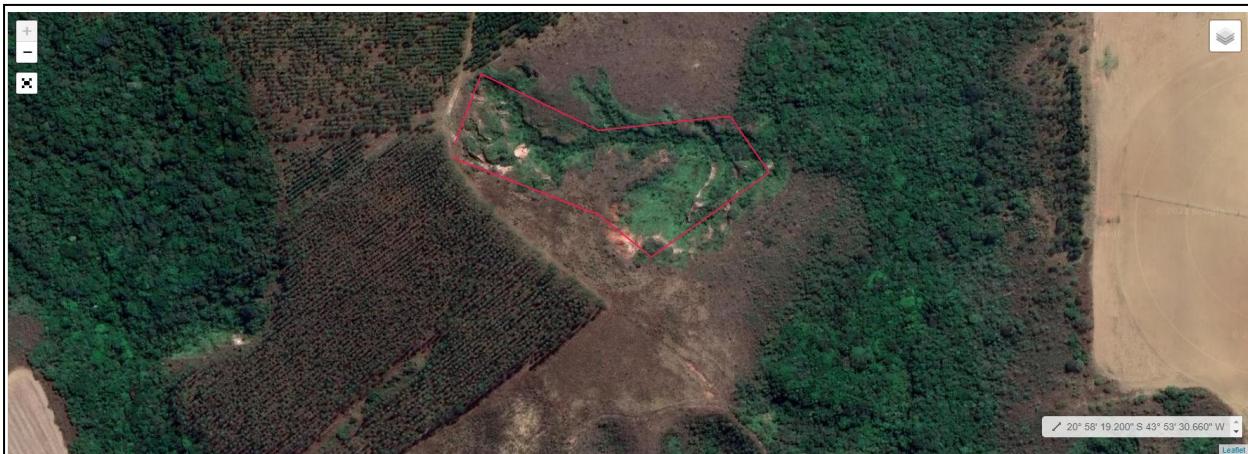
De acordo com o polígono demarcado para caracterizar a área do empreendimento no SLA, o local onde pretende-se instalar o aterro de construção civil (classe “A”), trata-se de um passivo ambiental formado através da ação de processos erosivos, resultando numa voçoroca.

Figura 01: Polígono referente a área do empreendimento extraído da caracterização do empreendimento no SLA. FONTE: Processo SLA 4868/2021

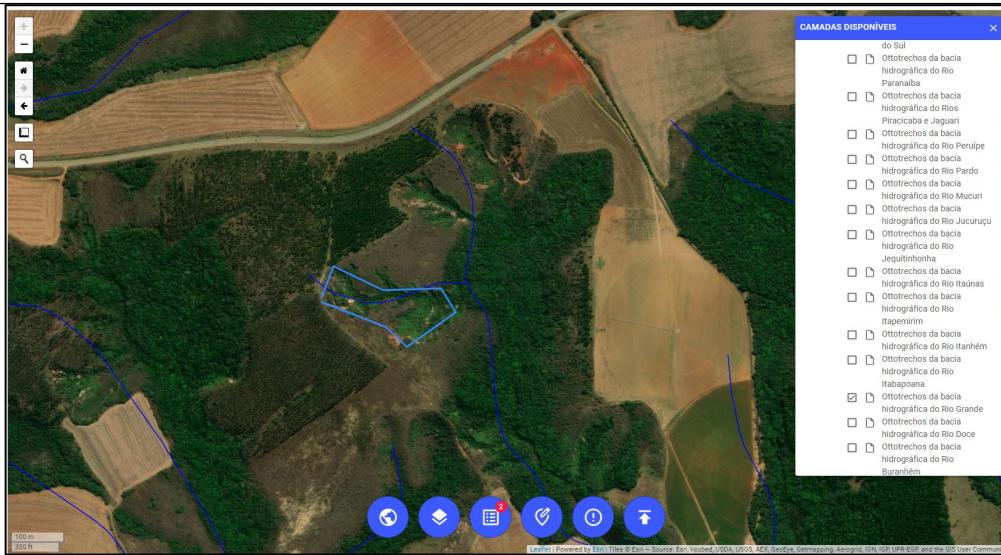
Ao sobrepor o arquivo no formato shapefile contendo o polígono da área demarcada no SLA sobre a camada de “Recursos Hídricos” da Plataforma IDE-SISEMA, é possível constatar a presença de um curso d’água, afluente do Rio Grande dentro dos limites definidos para a instalação e operação do empreendimento.

Figura 02: Sobreposição do polígono onde pretende-se instalar o empreendimento sobre camada de hidrografia do IDE-SISEMA. FONTE: IDE-SISEMA

Através das informações prestadas na formalização do processo e através das informações complementares apresentadas no âmbito do processo SLA 4868/2021, pôde-se chegar a seguinte conclusão: I) as informações acerca da área a ser utilizada para a disposição de RCC não coincidem. O polígono da área do empreendimento delimitado no SLA é diferente do polígono indicado na figura 04 (extraída de laudo técnico); e, as coordenadas indicadas na figura 03 (também extraída de laudo técnico) não coincidem com o ponto central do empreendimento; II) A imagem que é utilizada no laudo como justificativa para a ausência de curso d'água a partir do buffer de 30 e 50 metros de um ponto de coordenadas da voçoroca (Figura 03) não serve de respaldo para a afirmativa que não ocorrerá intervenção em APP, uma vez que não indica a drenagem do afluente da bacia do rio Grande dentro dos limites da propriedade e sua faixa de APP, além de não incluir a delimitação da área operacional do aterro. III) Apesar do empreendedor não ter apresentado resultados das sondagem (SPT) conforme determina a NBR 15.113/2004 (estabelece requisitos mínimos exigíveis para projeto, implantação e operação de aterros de resíduos sólidos da construção civil classe A e de resíduos inertes) foi afirmado que há afloreamento de lençol freático na área onde pretende-se instalar o empreendimento; IV) não é possível aceitar as justificativas sobre a ausência de curso d'água, uma vez que foi admitido que o afloramento do lençol freático na parte interior da voçoroca, coincidindo com a rede de drenagem do rio Grande indicada no IDE; IV) Apesar do laudo indicar que afloramento do lençol é intermitente, não descharacteriza a presença de curso d'água nem mesmo isenta a necessidade de preservação de sua Área de Preservação Permanente;

Diante do exposto, entende que a implantação e operação do aterro irá afetar diretamente o curso d'água e a APP do mesmo. Cumpre lembrar também que, para os processos na modalidade de LAS, o artigo 15 da Deliberação Normativa nº 217/2017, em seu parágrafo único define que: “*o processo de LAS somente poderá ser formalizado após obtenção pelo empreendedor das autorizações para intervenções ambientais ou em recursos hídricos, quando cabíveis, que só produzirão efeitos de posse do LAS*”.

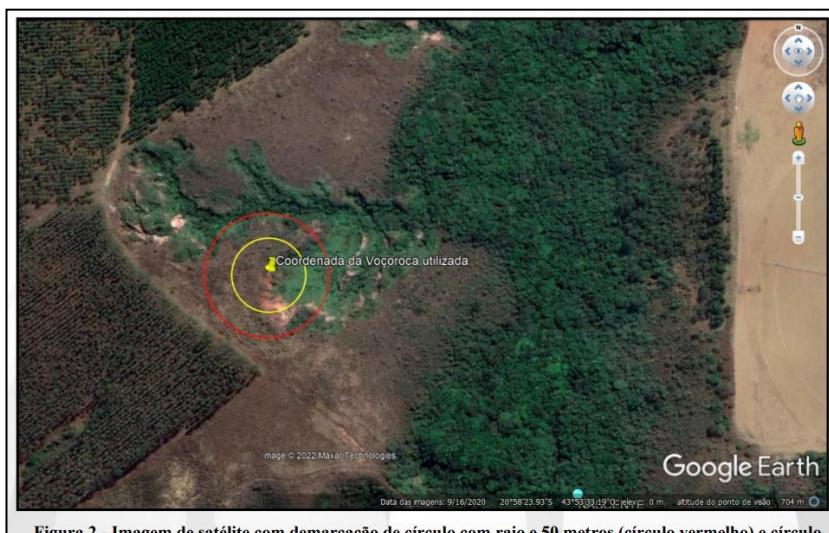
Figura 03: Recorte de laudo técnico apresentado e resposta às informações complementares ao processo SLA nº 4868/2021.

Diante das constatações, foi solicitado por meio de informações complementares, manifestação do empreendedor acerca da presença de curso d'água na área onde pretende-se instalar o empreendimento. Em resposta, foi apresentado um laudo técnico assinado pelo engenheiro Ambiental Maxwel Ramos Silva (CREA 112912/D) ART MG20221233067. O laudo argumenta que a área do empreendimento não está localizada em APP, utilizando como justificativa um buffer de 30 e 50 metros a partir da crista da voçoroca. Segue abaixo imagem extraída do laudo:

Figura 2 - Imagem de satélite com demarcação de círculo com raio de 30 metros (círculo vermelho) e círculo com raio de 50 metros (círculo amarelo) ambos com centro na voçoroca a ser utilizada para disposição dos RCC, com objetivo de demonstrar que o local do empreendimento encontra-se fora de APPs.
Fonte: Google Earth – Imagem de 16/09/2020

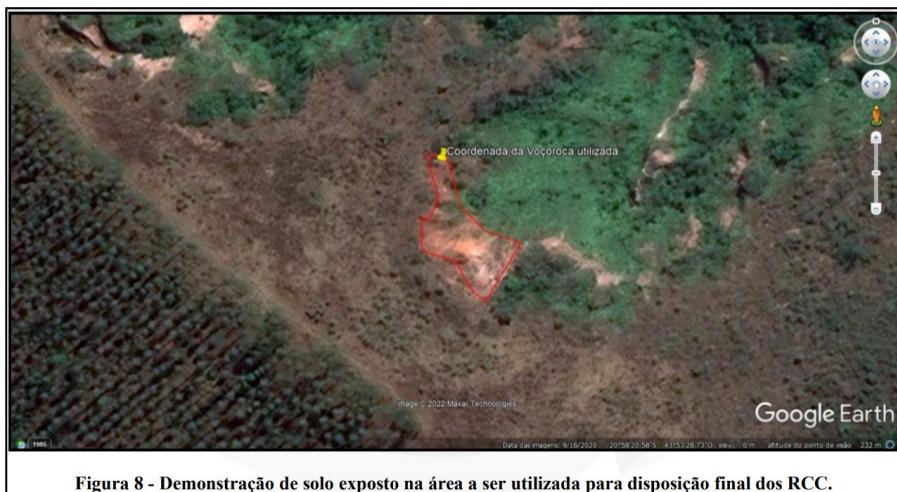
Figura 04: Recorte de laudo técnico apresentado e resposta às informações complementares ao processo SLA nº 4868/2021.

Ainda de acordo com o laudo técnico, acerca da presença de vegetação foi afirmado que: "a voçoroca a ser utilizada para disposição final de RCC está muito ativa e com solo exposto, não havendo no trecho a ser utilizado nenhum tipo de vegetação arbórea." Para ilustrar, é apresentado uma imagem de satélite da área com a demarcação da área a ser utilizada para a disposição de RCC, conforme imagem a seguir:

Figura 8 - Demonstração de solo exposto na área a ser utilizada para disposição final dos RCC.

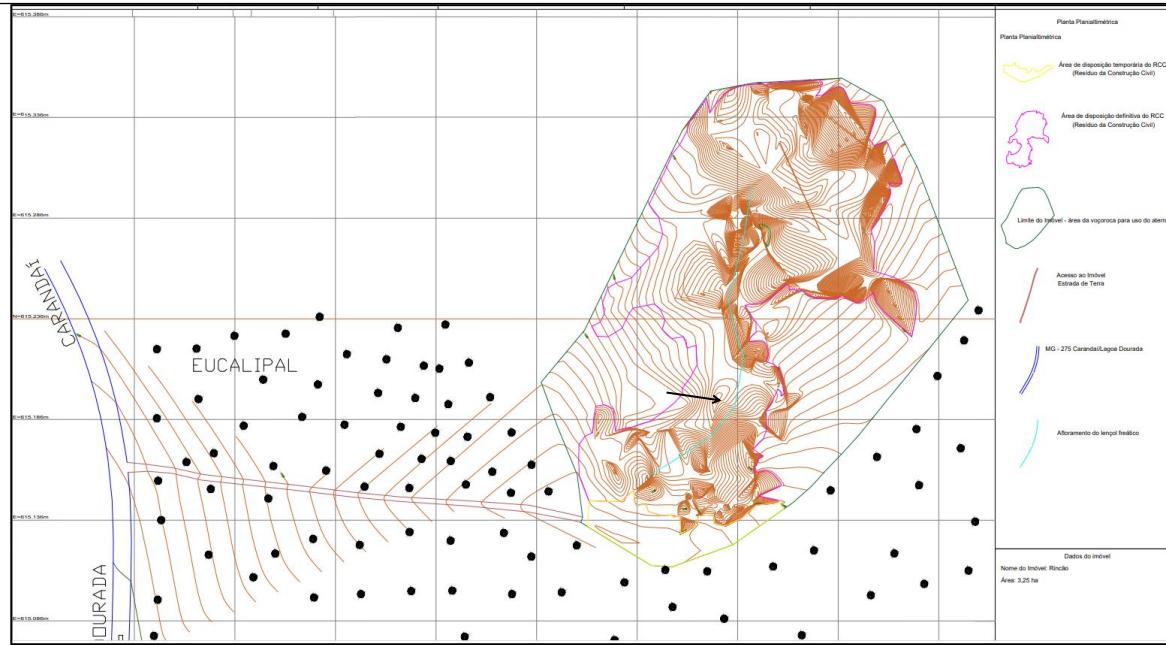
A área onde ocorre o afloramento do lençol também foi indicada em planta topográfica do aterro, conforme imagem a seguir:

Figura 05: Planta planialtimétrica da propriedade. FONTE: Processo SLA nº 4868/2021

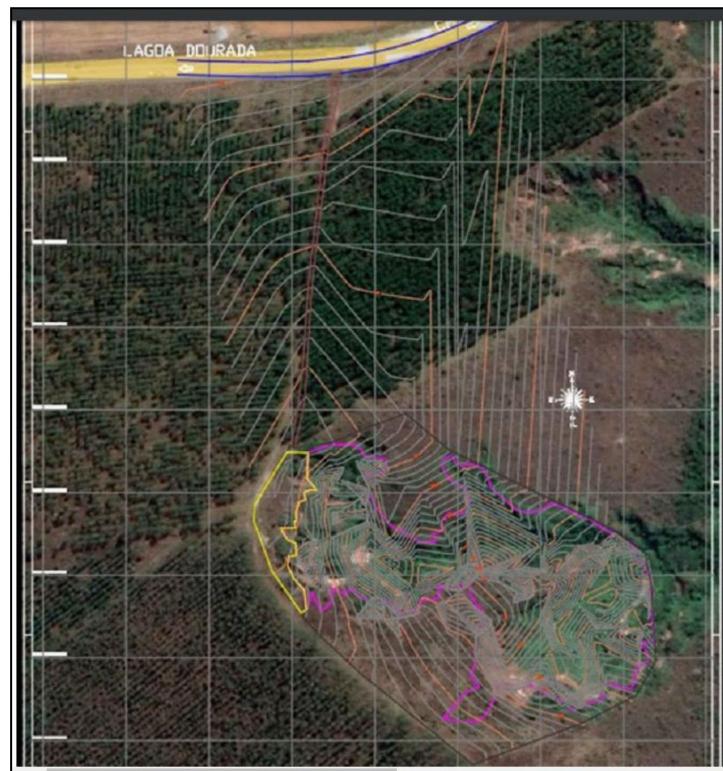
Ainda de acordo com as informações complementares solicitadas, foi apresentada a projeção do levantamento topográfico planialtimétrico da área do Aterro em imagem de satélite da propriedade, conforme exposto a seguir:

Figura 06: Sobreposição de planialtimétrica da propriedade sobre imagem de satélite. FONTE: Processo SLA nº 4868/2021
