<b>Parecer Técnico FEAM/URA ZM - CAT nº. 14/2025</b>						
Processo SEI Nº 2090.01.0025525/2024-75 (106969080)						
<b>INDEXADO AO PROCESSO:</b>		<b>Nº SLA</b>		<b>SITUAÇÃO:</b>		
Licenciamento ambiental		889/2024		Sugestão pelo Deferimento		
<b>FASE DO LICENCIAMENTO:</b>	Licença de Operação Corretiva, na modalidade LAC 2.			<b>VALIDADE DA LICENÇA:</b> 08 anos		
<b>PROCESSOS VINCULADOS CONCLUÍDOS:</b> Outorga de Poço Tubular Profundo Outorga de Poço Tubular Profundo	<b>PA COPAM/Portaria</b>  004943/2024 006295/2024			<b>SITUAÇÃO:</b>  Análise Técnica Concluída Análise Técnica Concluída		
<b>AIA</b>	<b>Processo SEI</b> 2090.01.0010054/2023-16			Sugestão pelo deferimento parcial		
<b>EMPREENDEDOR:</b>	Frigorífico Sabor de Minas Ltda			<b>CNPJ:</b>	05.164.854/0001-27	
<b>EMPREENDIMENTO:</b>	Frigorífico Sabor de Minas Ltda			<b>CNPJ:</b>	05.164.854/0001-27	
<b>MUNICÍPIO (S):</b>	Muriaé			<b>ZONA:</b>	Rural

O empreendimento Frigorífico Sabor de Minas Ltda atua nos setores de abate de animais de médio porte (suínos), abate de animais de grande porte, industrialização da carne, inclusive desossa, charqueada e preparação de conservas, processamento de subprodutos de origem animal para pr

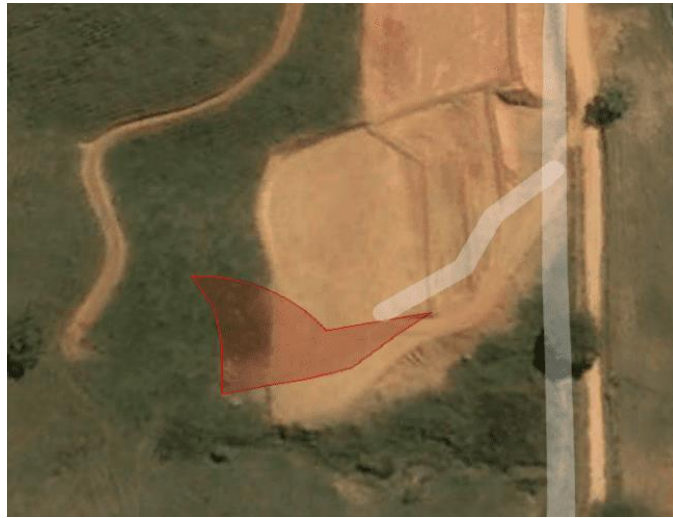
Imagem do ano 2003 demonstrando a terraplanagem no local da intervenção.

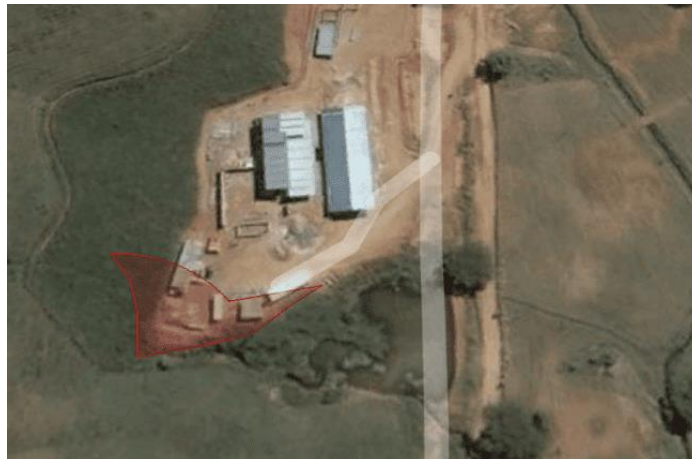
Imagem do ano de 2004 demonstrando a instalação do empreendimento e do barramento de curso d'água.

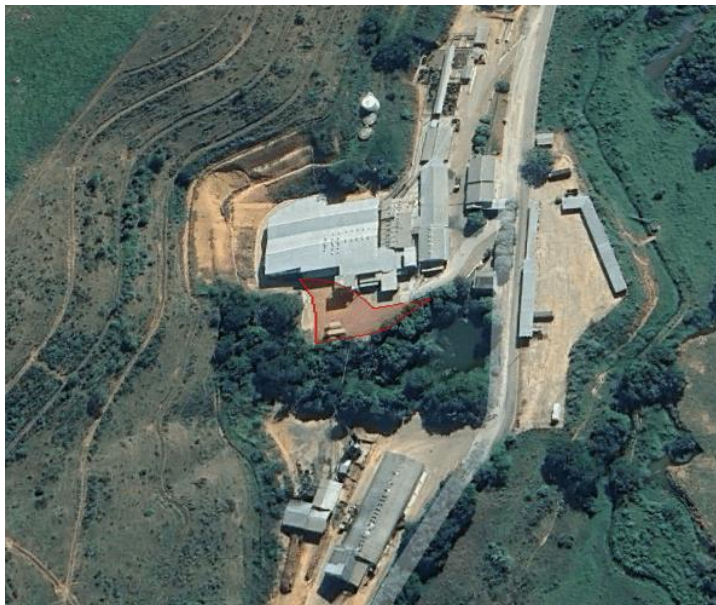
Imagem atualizada do empreendimento, ano de 2024, demonstrando a situação da área.

Sendo assim, considerando todo o exposto, a URA ZM sugere a manutenção das infraestruturas descritas neste item (pátio e barramento) em área de preservação permanente, realizadas pelo Frigorífico Sabor de Minas, antes de 22/07/2008, tendo como base o conceito de área rural consolidada previsto na Lei 20.992/2013 e orientações institucionais.

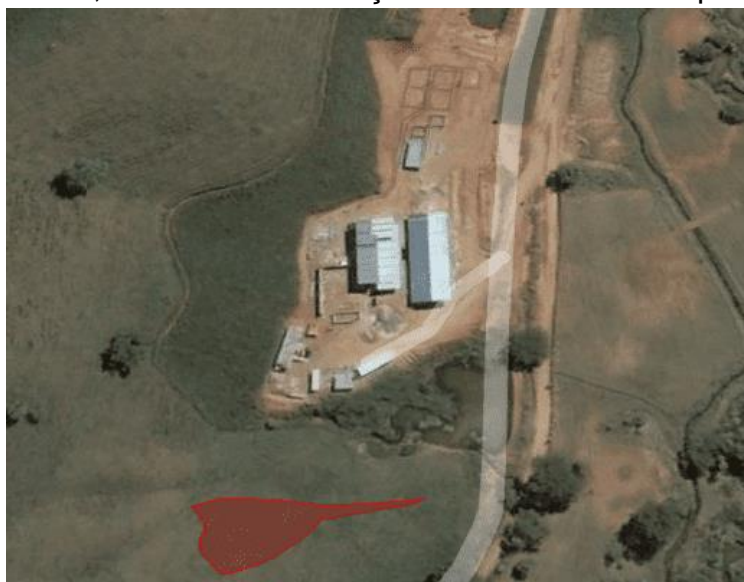
Imagem do ano 2004 demonstrando a área que sofreu intervenção.

enquadramento legal que viabilize a regularização desta intervenção, a URA ZM sugere o indeferimento da solicitação de regularização da intervenção referente a pátio com área total de 1.049 m<sup>2</sup>, bem como a remoção da estrutura e recuperação da área.

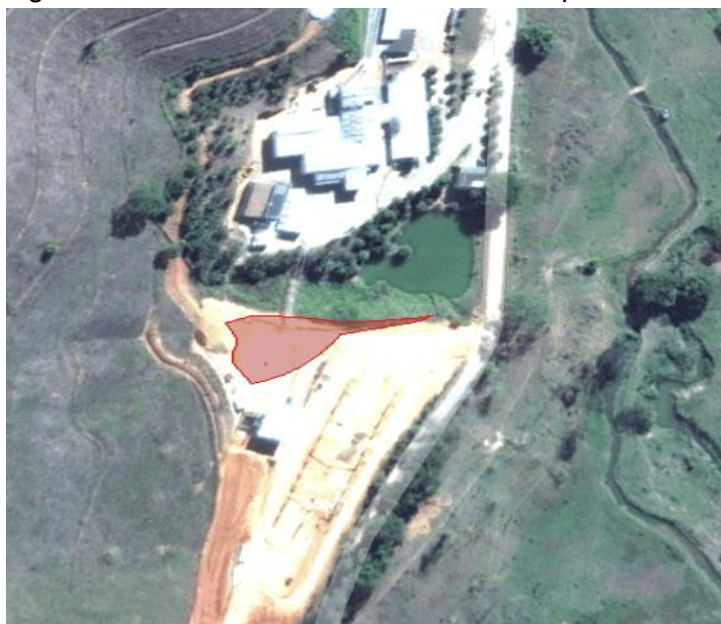
Imagem do ano de 2011 demonstrando a alteração da área.

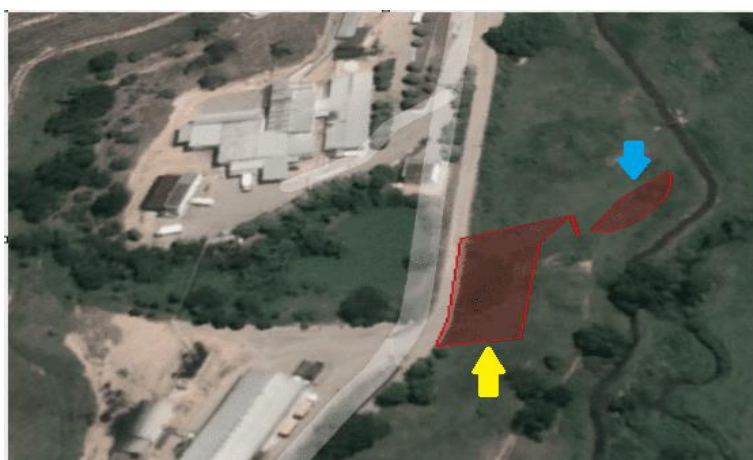
Imagem do ano de 2017 com a indicação das áreas de preservação permanente que sofreram intervenção. Pátio sobre canalização de curso d'água (seta amarela) e talude de aterro (seta azul).

A área de instalação de pátio sobre a canalização de curso d'água e a área de talude do estacionamento (299,88 m<sup>2</sup>), ambas em propriedade de terceiro, que atingiram a área de preservação permanente podem ser identificadas nas figuras abaixo.

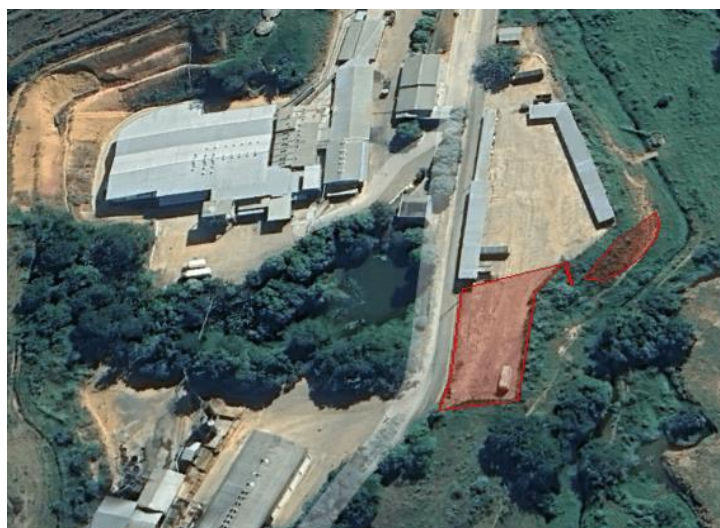
Imagem atualizada da área, ano de 2024, demonstrando a instalação das estruturas mencionadas.

Conforme declarado pelo empreendedor às estruturas mencionadas foram construídas no ano de 2017. Em consulta ao Google Earth foi possível verificar a execução de obras de terraplanagem no local no ano declarado pelo empreendedor. Pelas intervenções em área de preservação permanente realizadas em 2017 (após 22/07/2008), pátios (1.314,34 m<sup>2</sup>) e talude de estacionamento (299,88 m<sup>2</sup>) sem autorização, foi lavrado o Auto de Infração nº 213382/2024.

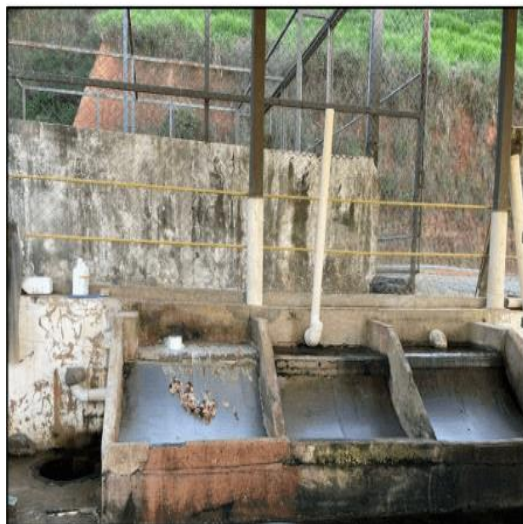
**Figura 01:** Estação de Tratamento de Efluentes: peneiras estáticas

A estação de tratamento de Efluentes - ETE do empreendimento é composta por tratamento preliminar/primário, proveniente dos efluentes industriais, que é composto por peneiras estáticas, caixa de gordura (Linha

vermelha) e esterqueiras (Linha verde). O tratamento secundário (biológico) é composto por 1 lagoa anaeróbia, 1 lagoa aerada e 1 reservatório pulmão. Os efluentes provenientes do refeitório são direcionados para uma caixa de gordura e 1 um tanque séptico, para posteriormente ser encaminhado para o tratamento secundário dos efluentes industriais. Já o efluente sanitário gerado é destinado primeiro para o tanque séptico para que depois seja direcionado para o tratamento secundário da ETE industrial. Todo o Efluente tratado é encaminhado para fertirrigação das áreas de pastagens.

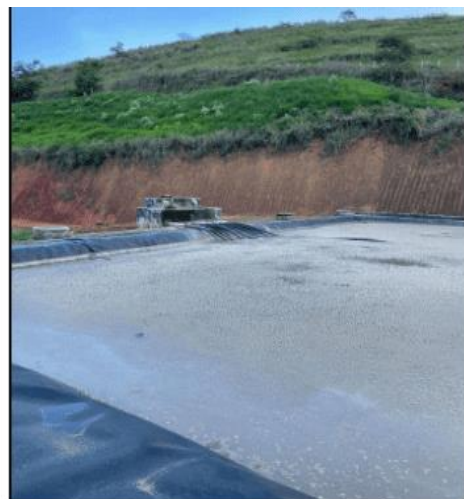
**Figura 02:** Estação de Tratamento de Efluentes Lagoa anaeróbia

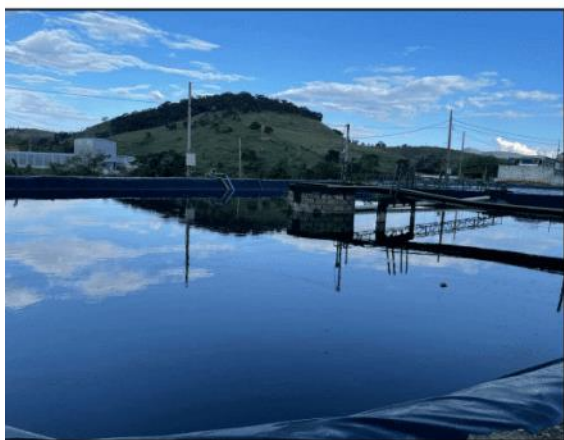
**Figura 03:** – Lagoa de decantação
