Parecer nº 80/SEMAP/SUPRAM NOROESTE-DRRA/2021

PARECER ÚNICO Nº 3949/2021 (SLA)

PROCESSO SLA Nº 3949/2021	SITUAÇÃO: Sugestão pelo Deferimento		
EMPREENDEDOR:	Nivaldo Souza Ribeiro	CPF:	211.055.619-68
EMPREENDIMENTO:	Fazenda Columbia, Fazenda Camisa, Fazenda Columbia lugar Santa Cecília e Fazenda Columbia lugar Vale do Sonho	CPF:	211.055.619-68
MUNICÍPIO: L	Unaí/MG	ZONA:	Rural

CÓDIGO:	ATIVIDADE OBJETO DO LICENCIAMENTO (DN COPAM 217/2017):	CLASSE	CRITÉRIO LOCACIONAL
G-05-02-0	Barragem de irrigação ou de perenização para agricultura	4	1

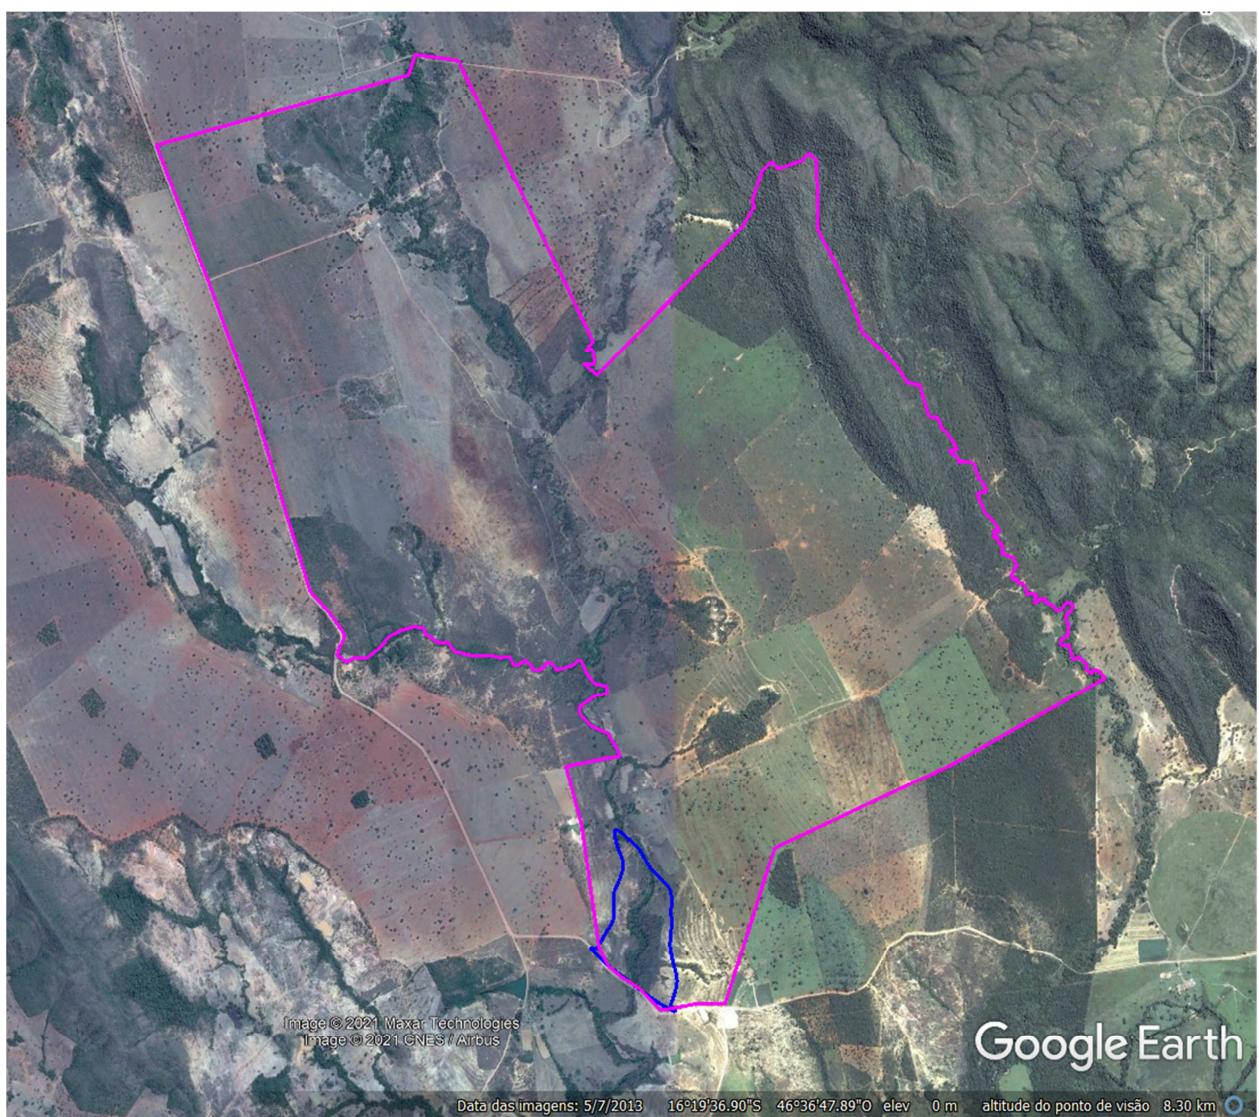
Figura 01. Imagem da propriedade, em azul o local onde será construído o barramento. Fonte: Google, 2021.

O empreendimento constitui-se em uma propriedade dividida em duas glebas não contíguas entre si (Figura 1), porém, operadas com infraestruturas e funcionários em comum.

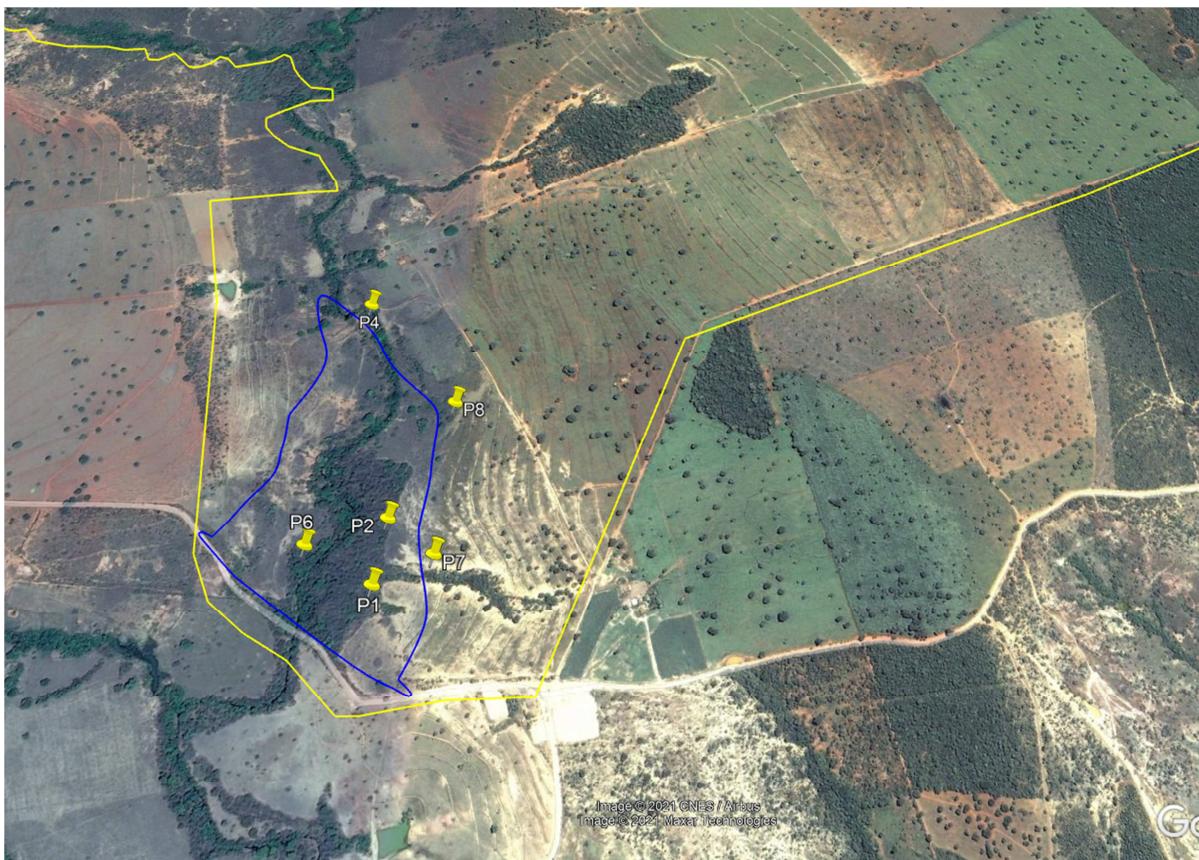
Figura 02. Localização das parcelas do inventário.

O Plano de Utilização Pretendida – PUP com Inventário Florestal da área, foi elaborado pelo Engenheiro Florestal Danilo Landi, CREA MG 75.762/D. A área total do inventário florestal foi de 24,42 hectares, dividida em 3 estratos, cada um com 2 parcelas, o que totalizou 6 parcelas. As parcelas lançadas apresentam forma retangular de 10 x 50 m (500 m²). Foram mensurados todos os indivíduos dentro das

parcelas com Circunferência a Altura do Peito – 1,30 m acima do solo – igual ou maior que 15 cm.

Para estimativa de volume foi utilizada a equação para a vegetação de Cerrado obtida pelo Inventário Florestal de Minas Gerais (SEMAD/IEF/UFLA). Foram inventariadas um total de 252 árvores com volume médio total de 76,55 m³/ha. Para a população total (24,42 hectares) estima-se um volume de 1.869,07 m³. Considerando um acréscimo de 10% do volume de raízes e tocos, o volume total é de 2.055,98 m³ (3.083,97 st).

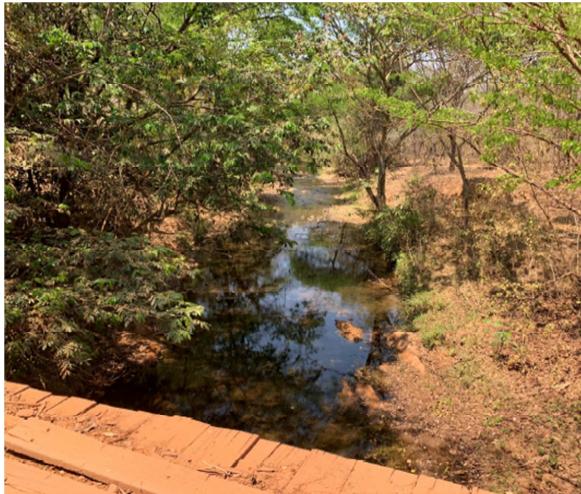
Foto 01. Ponte próxima ao eixo do barramento

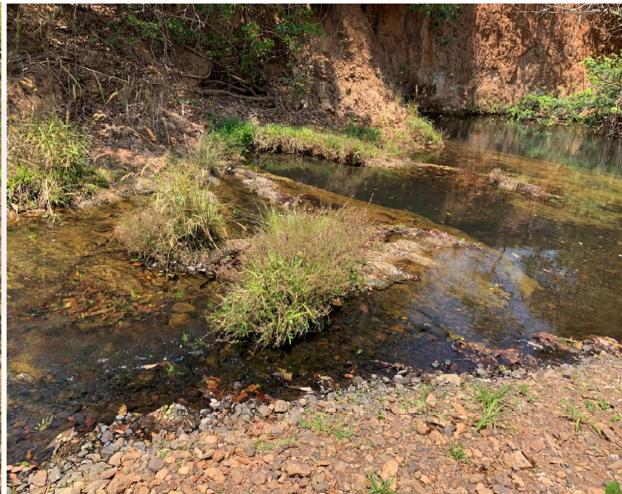
Foto 02. Detalhe do local onde será construído o barramento
