Parecer nº 105/SEMAP/SUPRAM LESTE-DRRA/2021

Parecer Técnico de Licença Ambiental Simplificada (RAS) nº105/2021			
Nº DOCUMENTO DO PARECER TÉCNICO VINCULADO AO SEI: 33247359			
PA COPAM SLA Nº:3358/2021	SITUAÇÃO: Sugestão pelo Indeferimento		
EMPREENDEDOR: José Roberto Filho	CPF: 042.875.378-74		
EMPREENDIMENTO: Mineração Turmalina	CPF: 042.875.378-74		
ENDEREÇO: Fazenda Boa Vista			
MUNICÍPIO(S): Ataléia - MG	ZONA: Rural		
COORDENADAS GEOGRÁFICAS: Latitude 18° 16' 53,91" S e Longitude 41° 18' 36,10" W.			
CRITÉRIO LOCACIONAL INCIDENTE: Sem incidência de critério locacional.			
CÓDIGO:	ATIVIDADE OBJETO DO LICENCIAMENTO (DN COPAM 217/17):	CLASSE	PARÂMETRO
A-02-07-0	Lavra a céu aberto - Mineral não metálico, exceto rochas ornamentais e de revestimento	2	49.000 t/ano
CONSULTORIA/RESPONSÁVEL TÉCNICO:		REGISTRO:	
Edivar Pinheiro Barbosa		CRBio 057907/04– ART 20211000101920	
AUTORIA DO PARECER		MATRÍCULA

O empreendimento Mineração Turmalina formalizou em 06/07/2021 no Sistema de Licenciamento Ambiental-SLA o processo de Licenciamento Ambiental Simplificado com apresentação de Relatório Ambiental Simplificado - Processo Administrativo nº 3358/2021 para fins de regularização da atividade

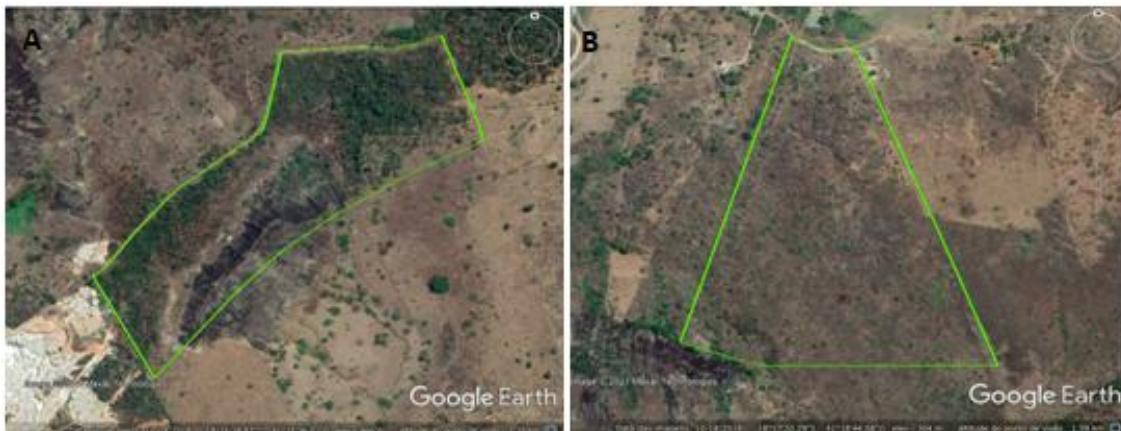
Por meio da verificação da imagem de satélite mais recente disponível no programa computacional Google Earth, datada de 14 de outubro de 2018, observa-se que a área proposta como reserva legal do imóvel, encontra-se subdividida em duas glebas. A gleba 01 trata-se de área recoberta por pequeno fragmento de vegetação nativa, árvores isoladas, pastagem e afloramento rochoso; enquanto a gleba 02 corresponde à área de pastagem com presença de árvores isoladas, conforme demonstrado nas imagens abaixo:

Figura 1: Imagem das áreas de Reserva Legal proposta, gleba 01 (A) e gleba 02 (B) na data de 14 de outubro de 2018.
Fonte: Google Earth

As áreas de reserva legal propostas por meio do CAR, não se enquadram nas determinações previstas pela legislação vigente. As áreas de reserva legal correspondem a 20% da área total do imóvel, no entanto não encontram-se recobertas por vegetação nativa do bioma Mata Atlântica. A lei estadual supracitada, também esclarece quanto aos imóveis que não possuem o mínimo de 20% de sua área total para composição da RL:

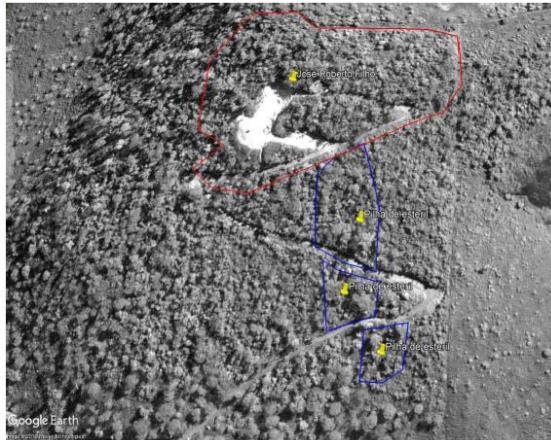
Ainda, constatou-se através de imagens de satélites que o empreendimento foi instalado em área de vegetação nativa, sendo observada intervenção ambiental anterior ao ano de 2009. A última imagem disponível de satélite (junho/2009) já aponta o início da intervenção irregular, que se expandiu ao longo dos anos, conforme imagens abaixo. Tal intervenção abrangeu área medindo 5,39 ha, sendo realizada em área de preservação permanente de topo de morro.

Figura 2 Início da intervenção, em 17/06/2009. Polígono vermelho representando a frente de lavra, formada ainda, em grande parte por vegetação nativa

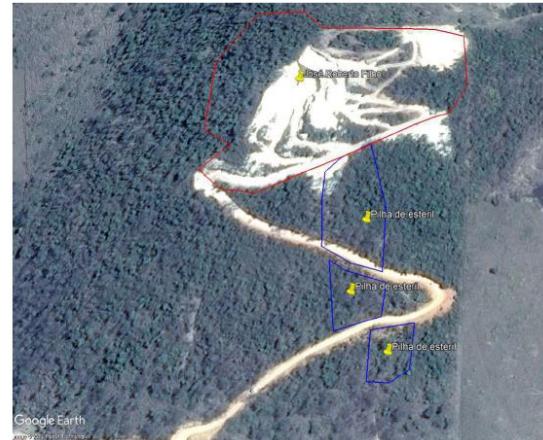
Figura 3-Ampliação da frente de lavra com avanço da supressão Observar polígonos em azuis, ainda intactos, representando depósitos irregulares de estéril. Imagem 26/08/2014.

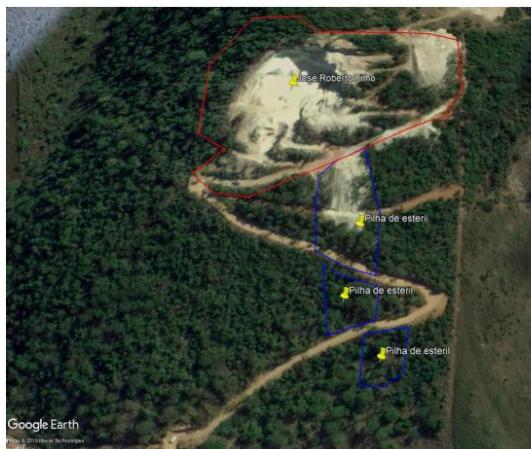
Figura 5-Avanço da intervenção, imagem 15/06/2016. Observar início do depósito irregular de estéril, com soterramento de vegetação nativa.

De acordo consulta em 26/07/2021 no SIAM referente os dados técnicos do Formulário de Caracterização do Empreendimento protocolado em 22/02/2017 no processo administrativo nº 23229/2010/002/2017, no qual obteve a Autorização Ambiental de Funcionamento- AAF nº 06764/2017 foi informado que não houve supressão de vegetação em momento posterior a 22 de julho de 2008 e a operação do empreendimento não necessitaria de supressão de vegetação, porém conforme as imagens datadas entre os períodos 15/06/2016 (fig. 4) e 16/10/2017

(fig.5) o empreendimento realizou intervenções (supressão de vegetação nativa) sem a devida regularização do órgão ambiental.

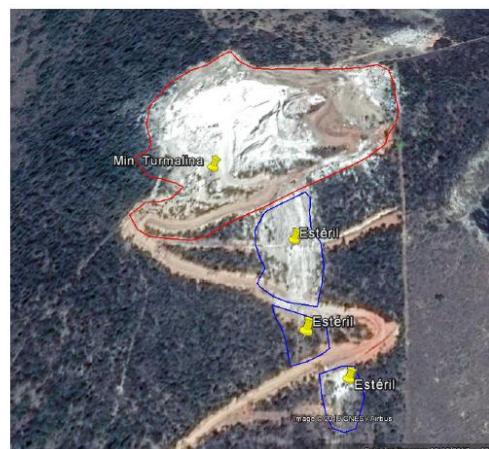
Figura 6-Imagen 19/10/2017. Intervenção com supressão irregular de vegetação nativa, em APP, em área de 3,55 ha. Observar o avanço das pilhas de estéril irregulares sobre a vegetação nativa (polígonos azuis).

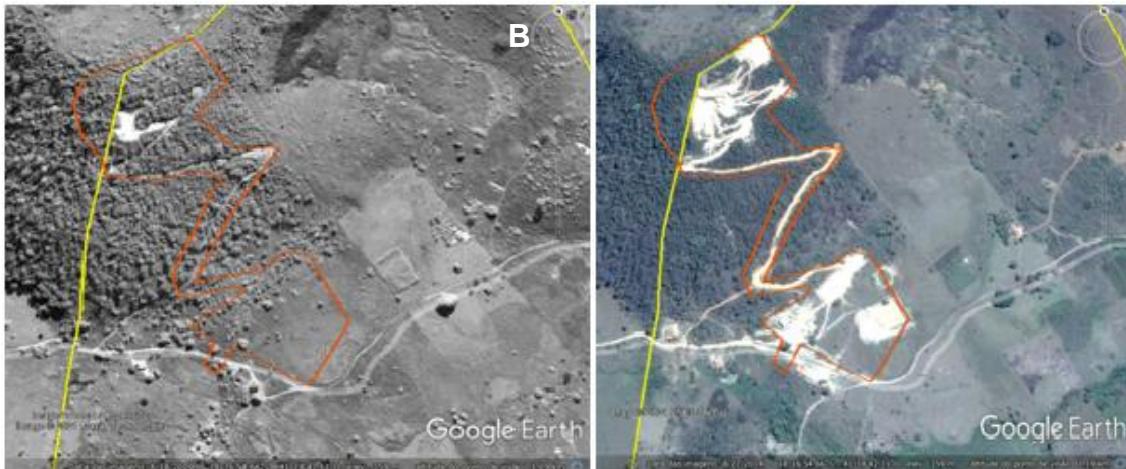
Destacamos que ocorreu intervenção com supressão de cobertura vegetal nativa em aproximadamente 1.13ha, fora dos limites da propriedade Fazenda Boa Vista, não sendo apresentado o documento do imóvel onde a intervenção foi realizada, bem como registro do CAR e anuênciia do proprietário.

Figura 6 Imagens: com a delimitação do limite do imóvel Fazenda Boa Vista (amarelo) e área diretamente afetada (ADA) pelo empreendimento (laranja), datada de 18 de junho de 2009 (A) e de 27 de agosto de 2014 (B).

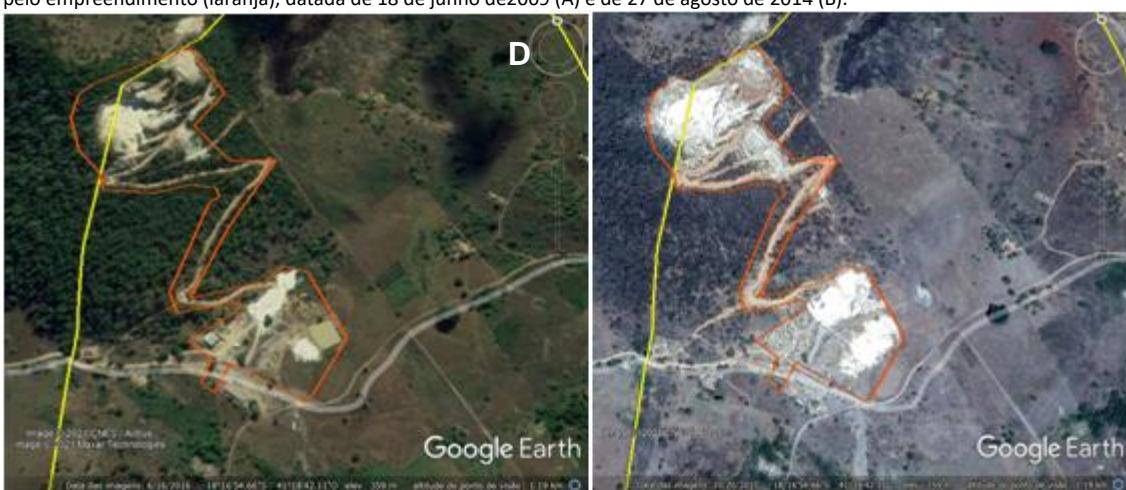
Figura 7: Imagens com a delimitação do limite do imóvel Fazenda Boa Vista (amarelo) e área diretamente afetada (ADA) pelo empreendimento (laranja), datada de 16 de junho de 2006 (C) e de 20 de outubro de 2017 (D).

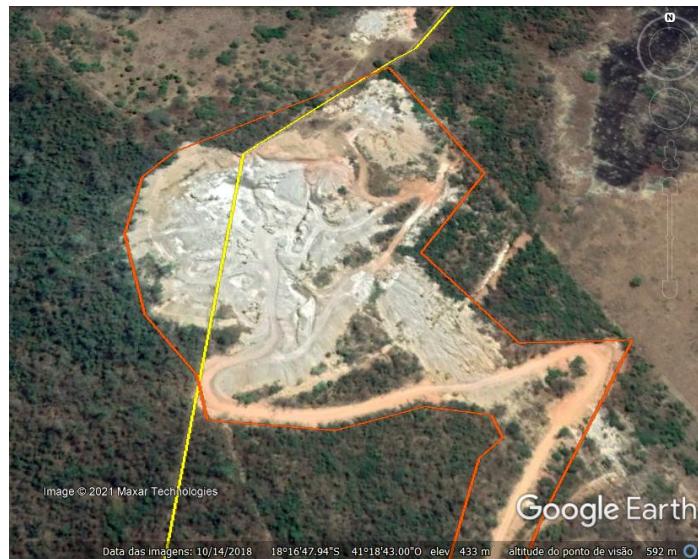
Figura 8: Limites da propriedade Fazenda boa Vista (amarelo) e ADA pelo empreendimento (laranja). Imagem mais atualizada da ADA pelo empreendimento (14 de outubro de 2018).

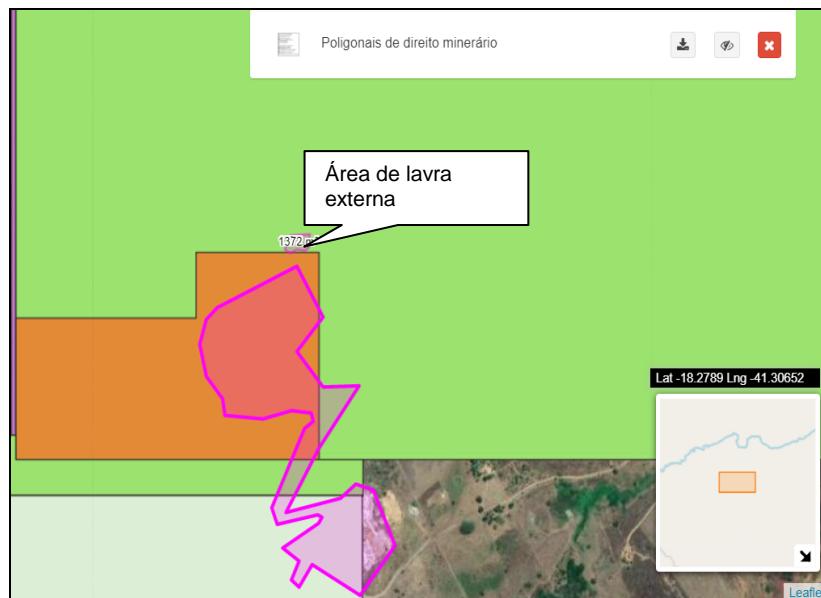
Verificou-se nas imagens da IDE SISEMA uma área de intervenção de 0,14 ha nas coordenadas geográficas Latitude 18°16'40.63"S e Longitude 41°18'36.34" O, para abertura de lavra adjacente à área da lavra da Mineração Turmalina cujo direito minerário pertence à Terra Latina Comércio Exterior Eireli Epp. Processo DNPM nº 833157/2006 para a substância granito, contudo não há comprovação de que a área é ampliação da frente de lavra da Mineração Turmalina, fato que será encaminhado à Diretoria de Fiscalização-LM para averiguação in loco.

Figura 9: Imagens com a delimitação da poligonal do direito minerário de José Roberto (laranja) e área diretamente afetada (ADA) Pelo empreendimento (rosa) e delimitação da poligonal do direito minerário da Terra Latina Comércio Exterior (verde)
