PARECER ÚNICO SIAM Nº 0265716/2021		PARECER Nº 61/SEMAP/SUPRAM NORTE-DRRA/2021
INDEXADO AO PROCESSO:	PROCESSO ADMINISTRATIVO	SITUAÇÃO:
Licenciamento Ambiental	Nº 03313/2018/001/2018 (SIAM)	Sugestão pelo Deferimento
FASE DO LICENCIAMENTO:	Licença de Operação Corretiva (LOC)	VALIDADE DA LICENÇA: 10 anos

EMPREENDER:	MINERAÇÃO RODEIO DE BAIXO LTDA.	CNPJ:	26.124.547/0001-92
EMPREENDIMENTO:	MINERAÇÃO RODEIO DE BAIXO LTDA.	CNPJ:	26.124.547/0001-92
MUNICÍPIO:	Ouro Preto/MG	ZONA:	Rural
LOCALIZADO EM UNIDADE DE CONSERVAÇÃO:			
INTEGRAL	X ZONA DE AMORTECIMENTO	USO SUSTENTÁVEL	NÃO

ANEXO IV**Relatório Fotográfico da Licença de Operação Corretiva da Mineração Rodeio de Baixo Ltda.**

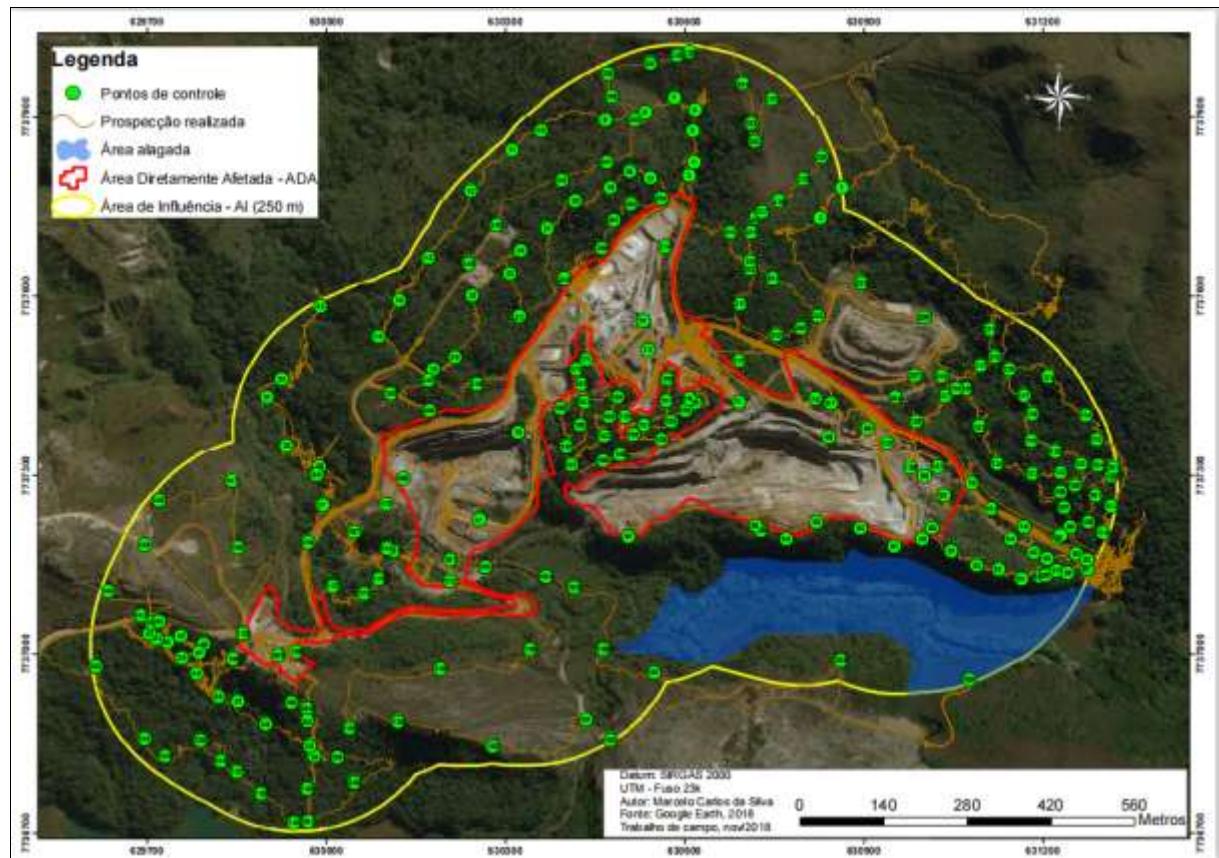
Pontos de prospecção espeleológica

De acordo com os estudos espeleológicos feitos na área, constatou-se a existência de 03 (três) cavidades (sendo 02 naturais) a montante do empreendimento, as quais agem como conduto onde passa o Córrego da Usina.

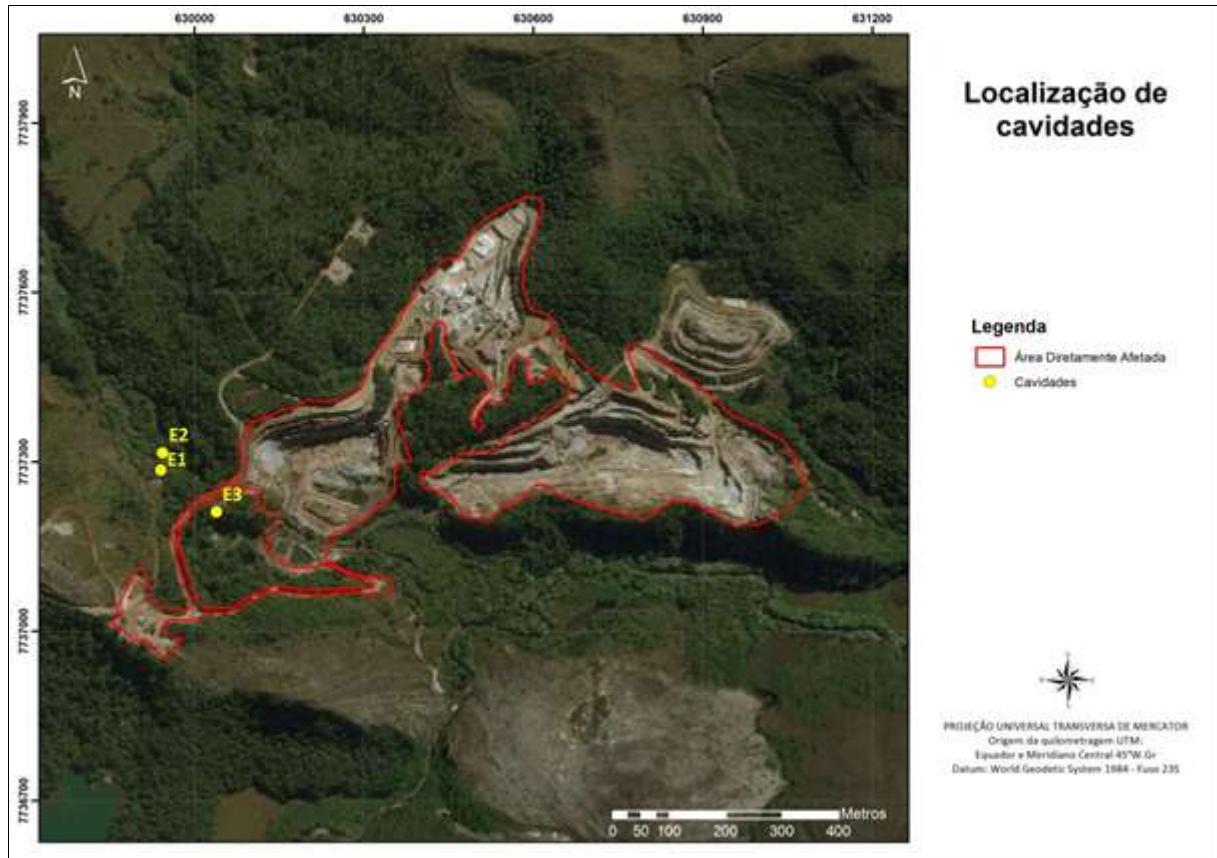
Localização das cavidades próximas a Mineração Rodeio de Baixo Ltda.

O Túnel do Córrego Usina, localiza-se no córrego de mesmo nome, onde foram verificados sinais de manipulação antrópica, como indícios de detonação, sendo considerada por especialistas do Instituto Brasileiro do Meio Ambiente e dos Recursos Naturais Renováveis (Ibama), no termos do Parecer Técnico 019/2008/NLA/DITEC/IBAMA-MG, como uma feição artificial.

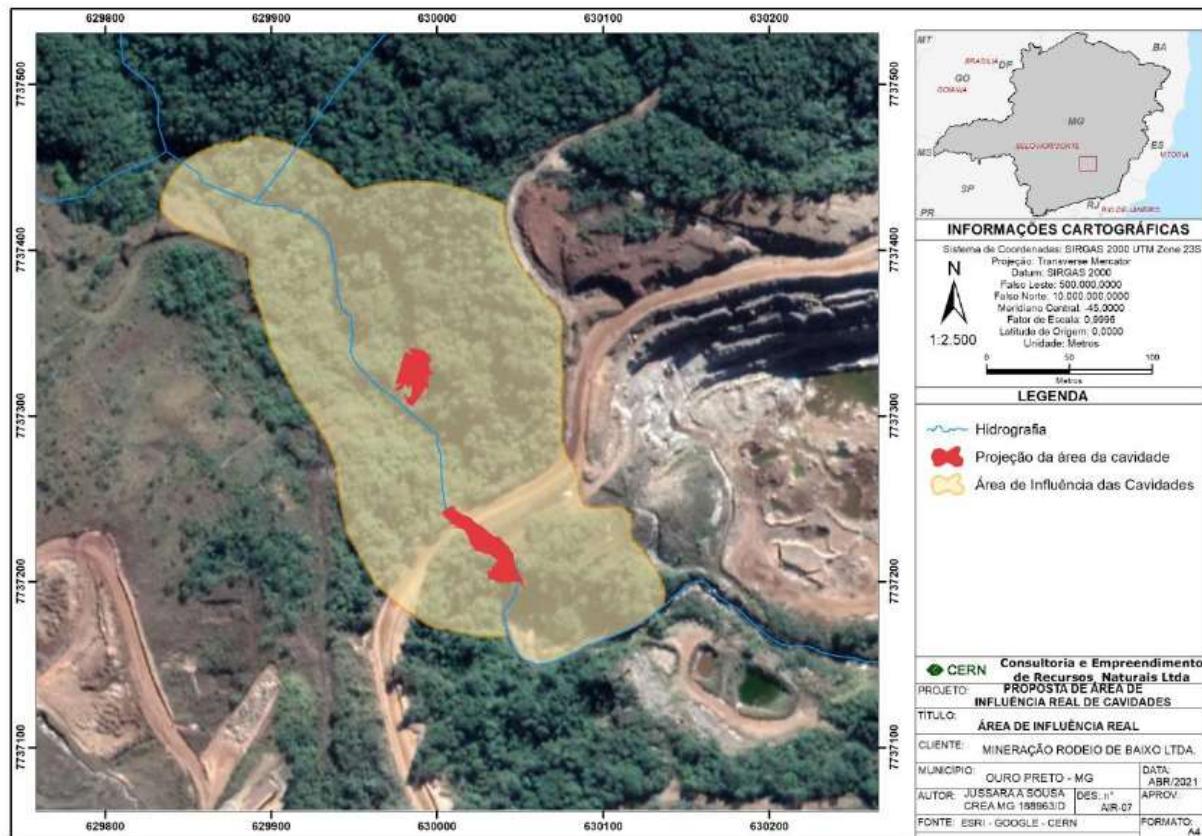
Mapa de área de influência das cavidades.

Nota-se que dentro da área de influência final da Gruta Nascente e da Gruta Córrego da Usina há uma estrada que serve de via de acesso interna do empreendimento. No âmbito do estudo de avaliação de impacto realizado pela MBR, foi apresentada análise desta estrutura. Porém, o entendimento técnico da equipe da SUPRAM é que essa área de estrada deverá ser retirada da área de influência e recuperada através de um PRAD - Plano de Recuperação de Áreas Degradadas.

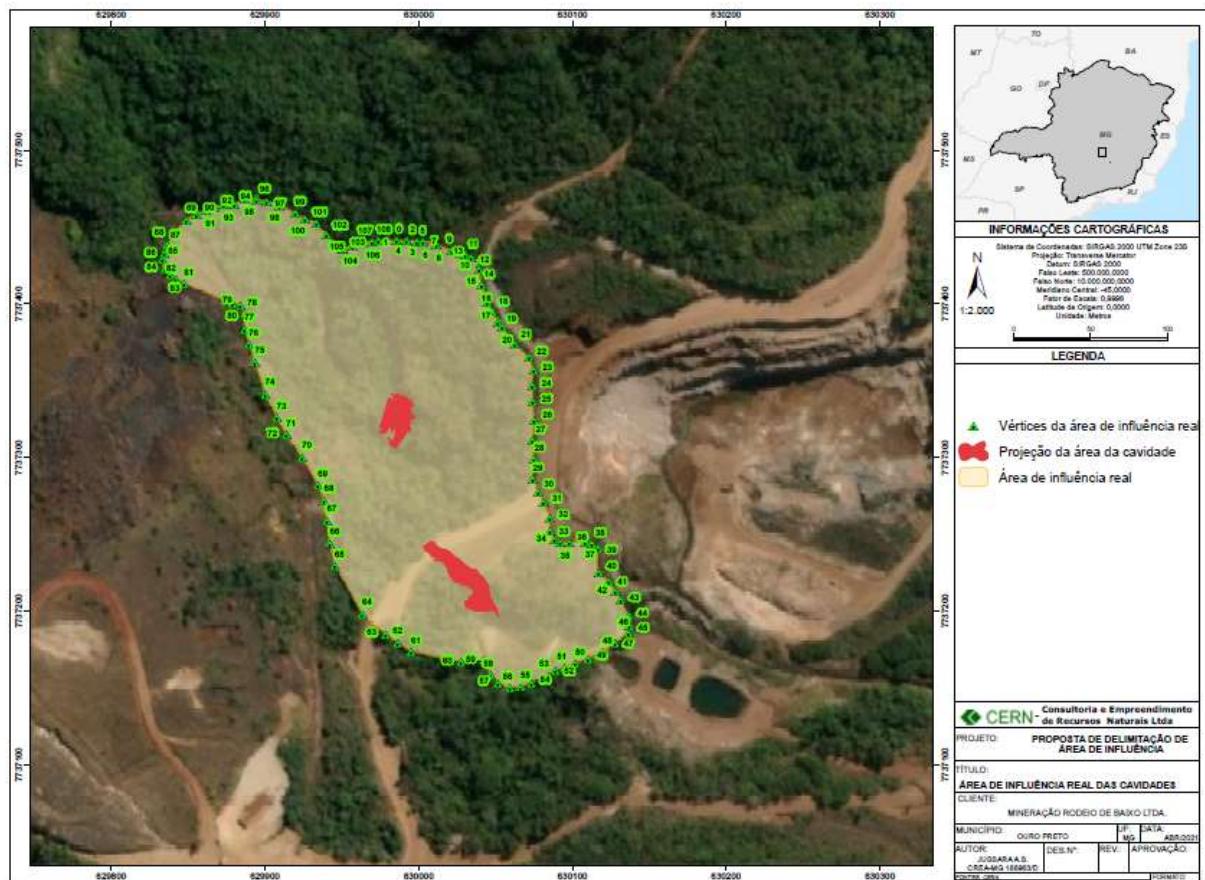
Delimitação da área de influência real com os vértices.

A equipe interdisciplinar da Supram Norte de Minas sugere uma área total de 2,4331 hectares, com limites das áreas de influência das cavidades conforme definidos na figura anterior (vértices e coordenadas na tabela do Anexo III).

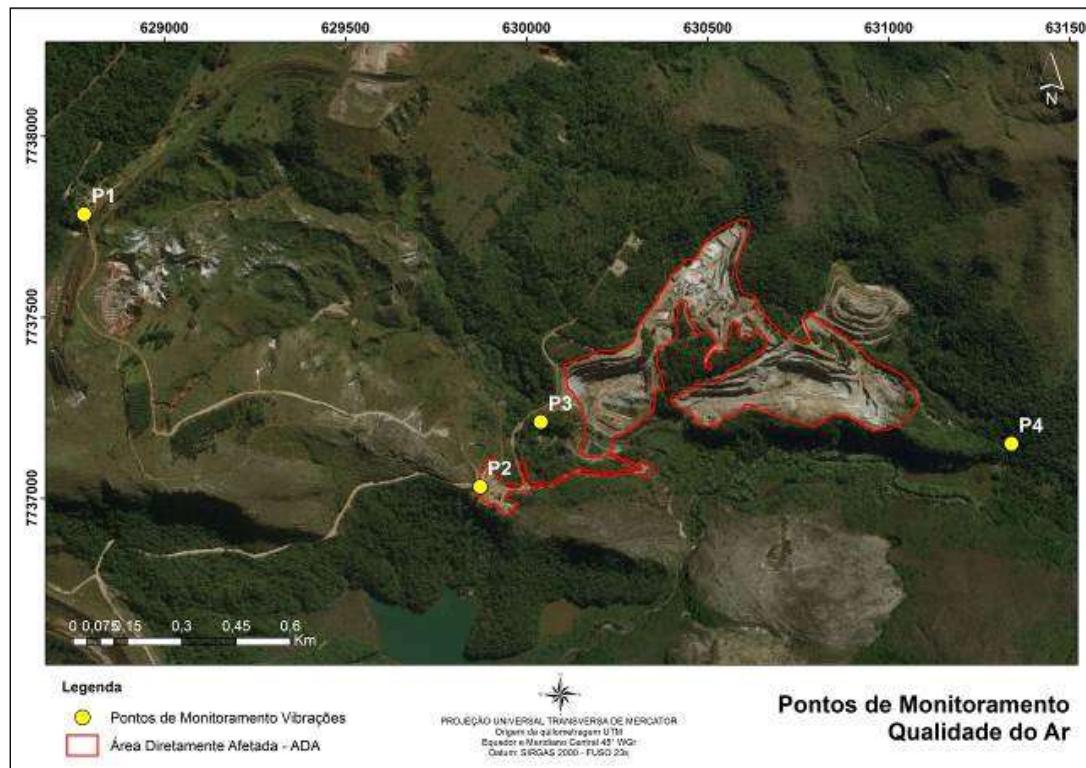
Localização dos pontos para amostragem da qualidade do ar

O programa foi considerado adequado. Entretanto, em junho de 2019 foi publicada a Instrução de Serviço SISEMA 05/2019, passando a responsabilidade pela avaliação e acompanhamento da qualidade do ar para a Feam/GESAR. Portanto, será condicionado que a empresa inicie o procedimento com a GESAR, mas que execute o programa proposto até a manifestação final daquele órgão.

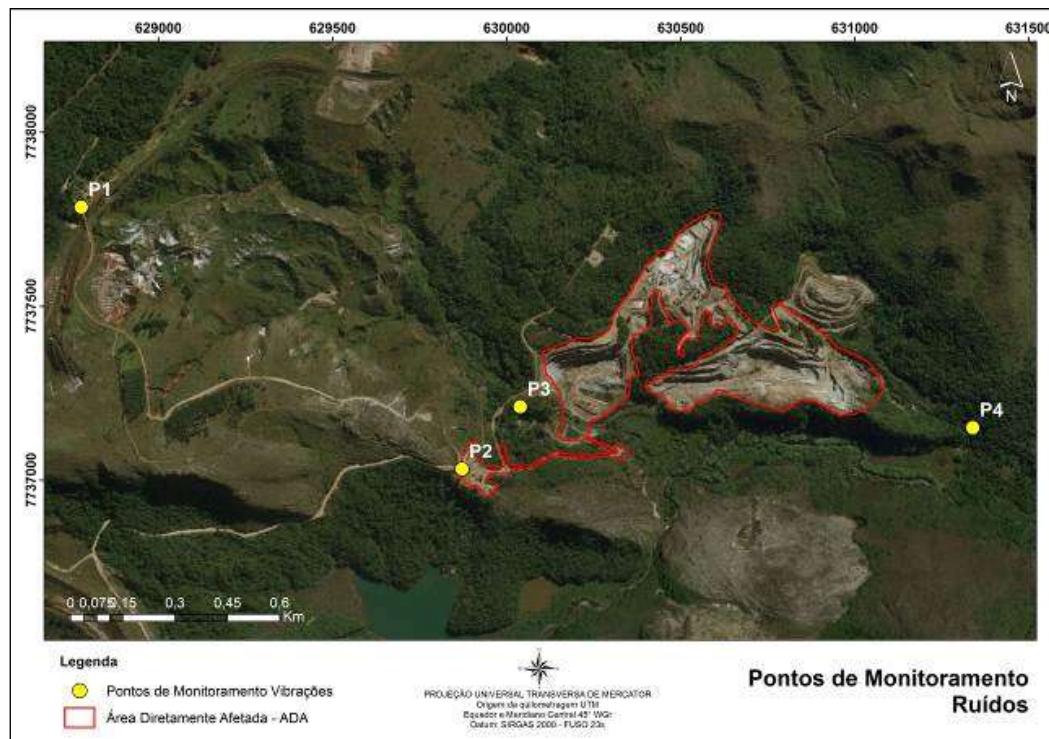
Localização dos pontos para amostragem de ruídos

Também informa que é realizada manutenções periódicas preventivas dos seus equipamentos e veículos, a fim de se manter os seus níveis de ruído sempre dentro das especificações dos fabricantes.

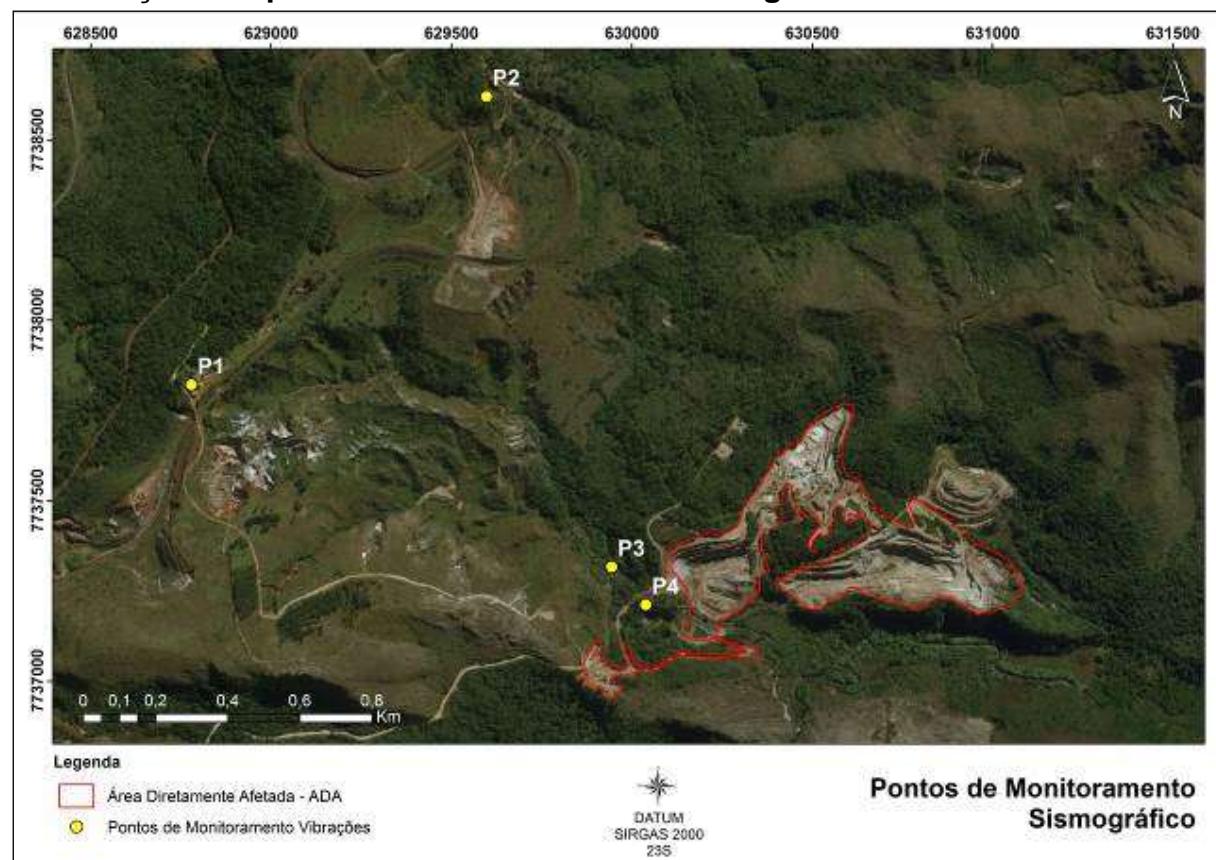
Localização dos pontos de monitoramento sismográfico

O monitoramento sismográfico encontra-se condicionando nos termos do Anexo II desse parecer.

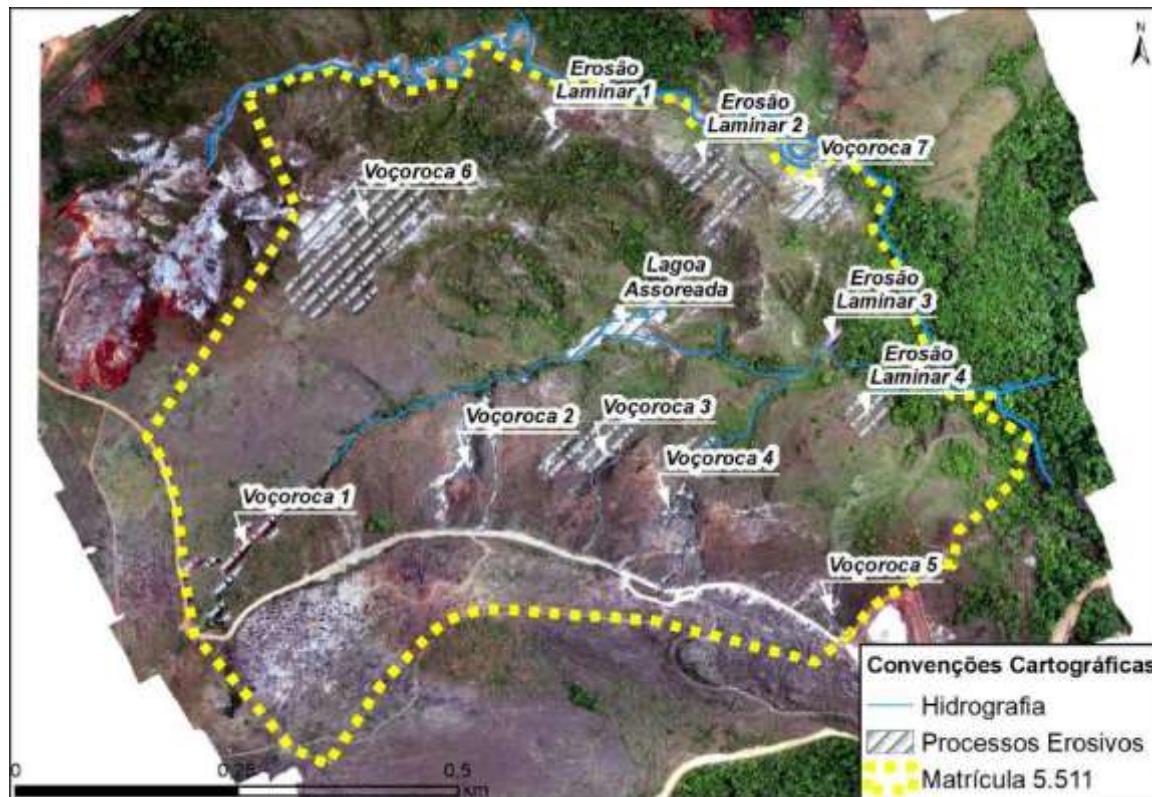
Áreas degradadas presentes na área de estudo

A imagem e tabela abaixo mostram os pontos onde serão executadas as ações do PRAD.

Nesse contexto foi apresentado o Plano de Recuperação de Áreas Degradas (PRAD) em resposta ao Ofício SEMAD/SUPRAM NORTE-DRRA nº. 45/2020, processo do Sistema Eletrônico de Informações (SEI) nº 1370.01.0037660/2020-13, que será executado ao longo da vigência da licença conforme condicionado nesse parecer.

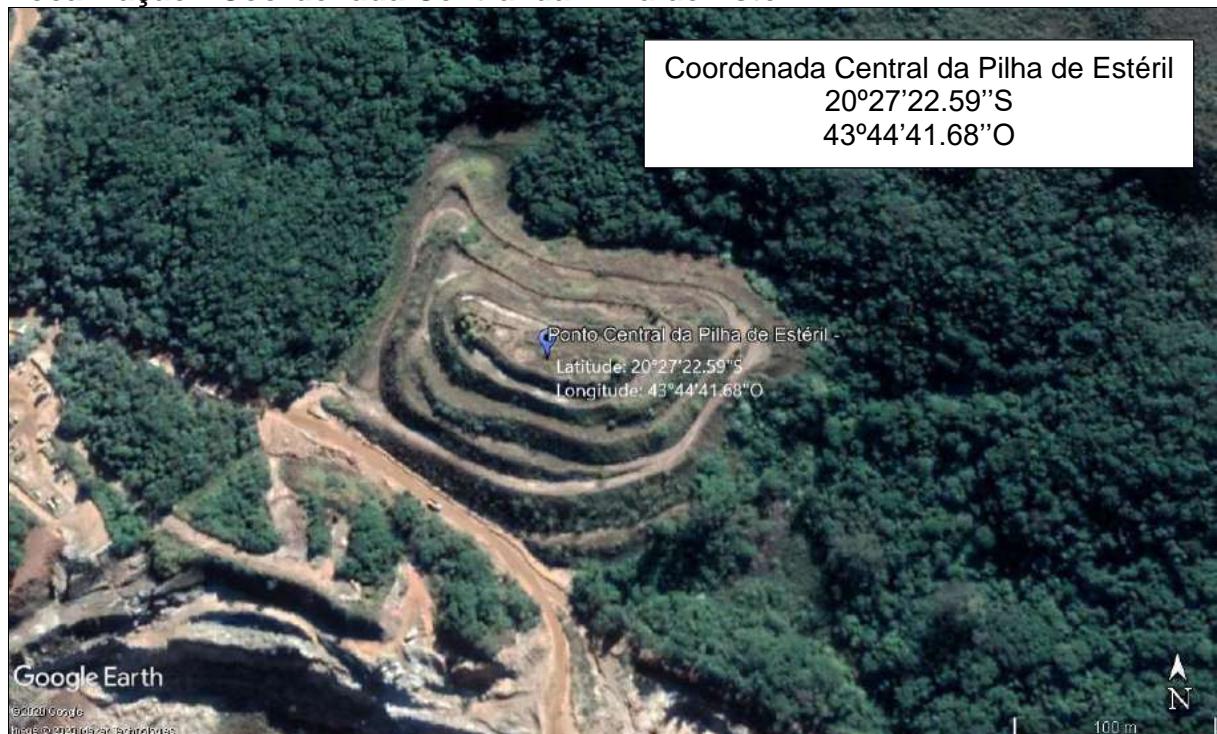
Localização - Coordenada Central da Pilha de Estéril

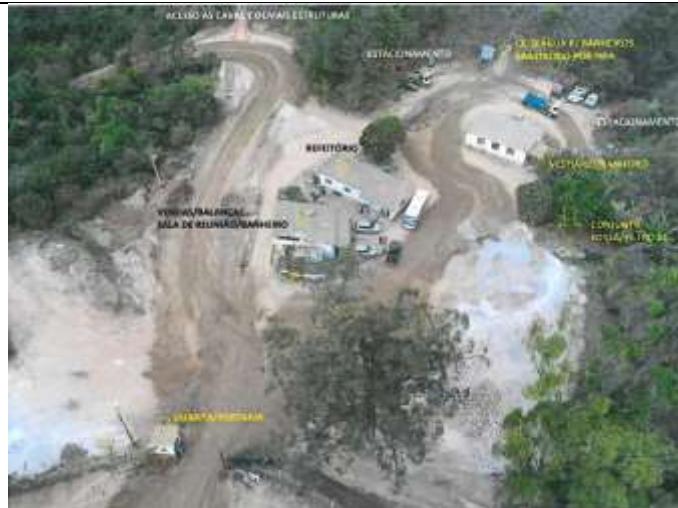
Localização das estruturas de apoio.

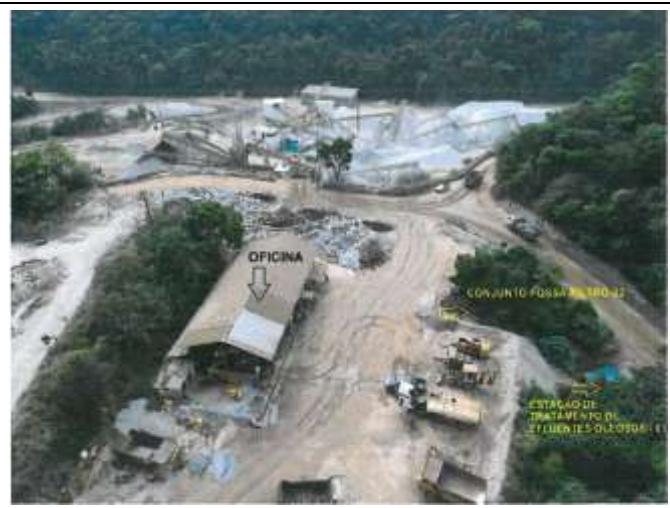
Localização das estruturas de apoio próximas da UTM

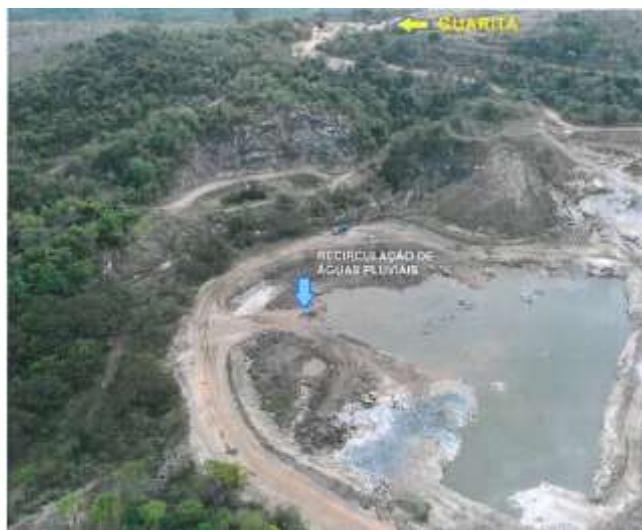
Acumulação de água pluvial para utilização

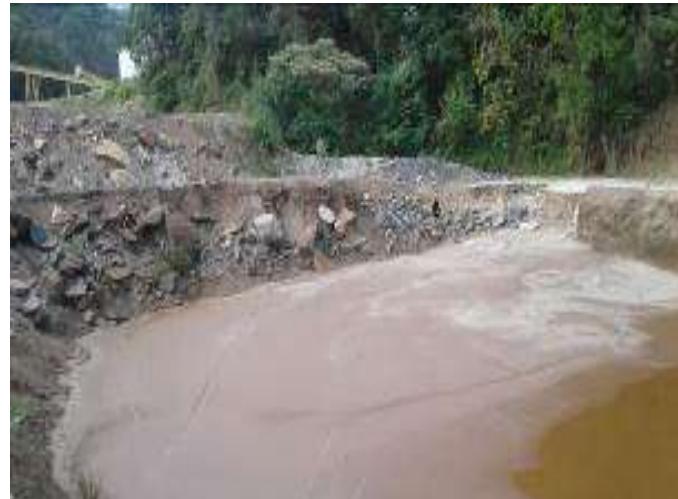
Bacias de decantação da UTM

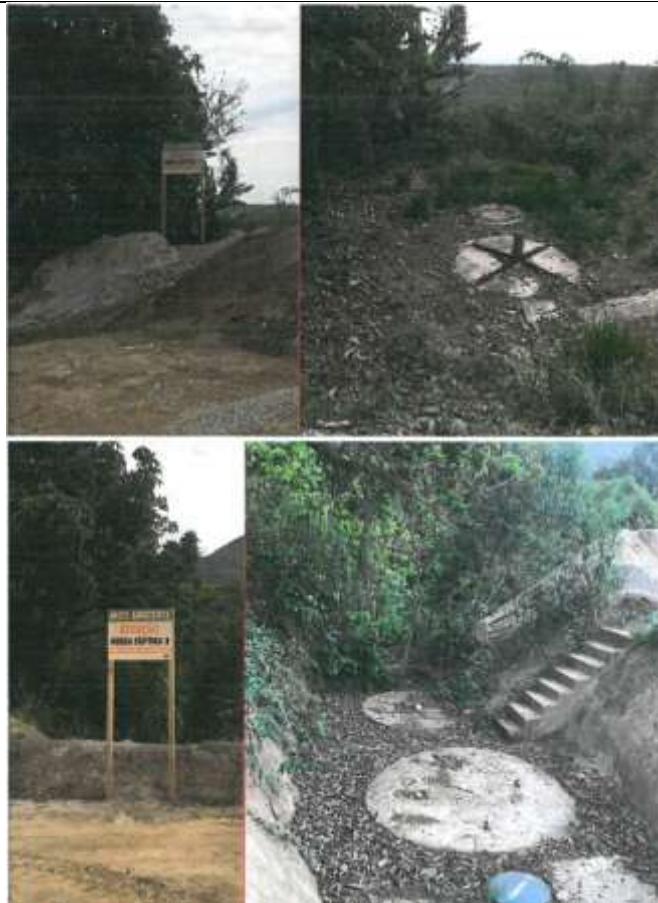
**Tratamento de efluentes sanitários composto por sistema fossa -filtro****Fonte:** Relatório Técnico de Situação (Nov/2020)

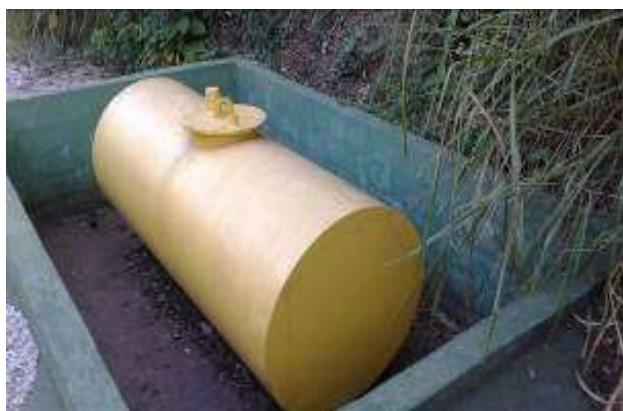
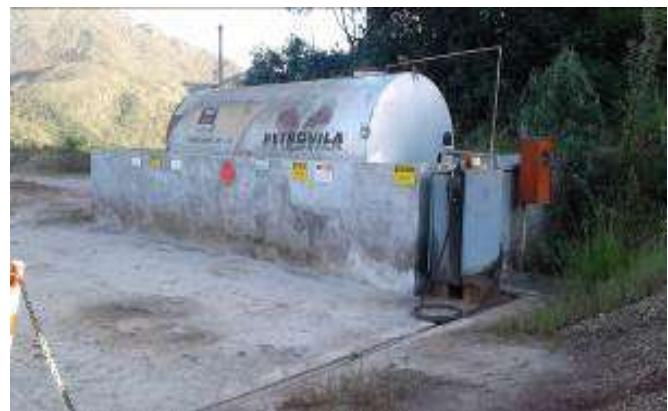
**Caixa Separadora Água e Óleo (CSAO)****Fonte:** Relatório de Controle Ambiental (2018)**Ponto de Abastecimento de Combustível****Fonte:** Relatório de Controle Ambiental (2018)

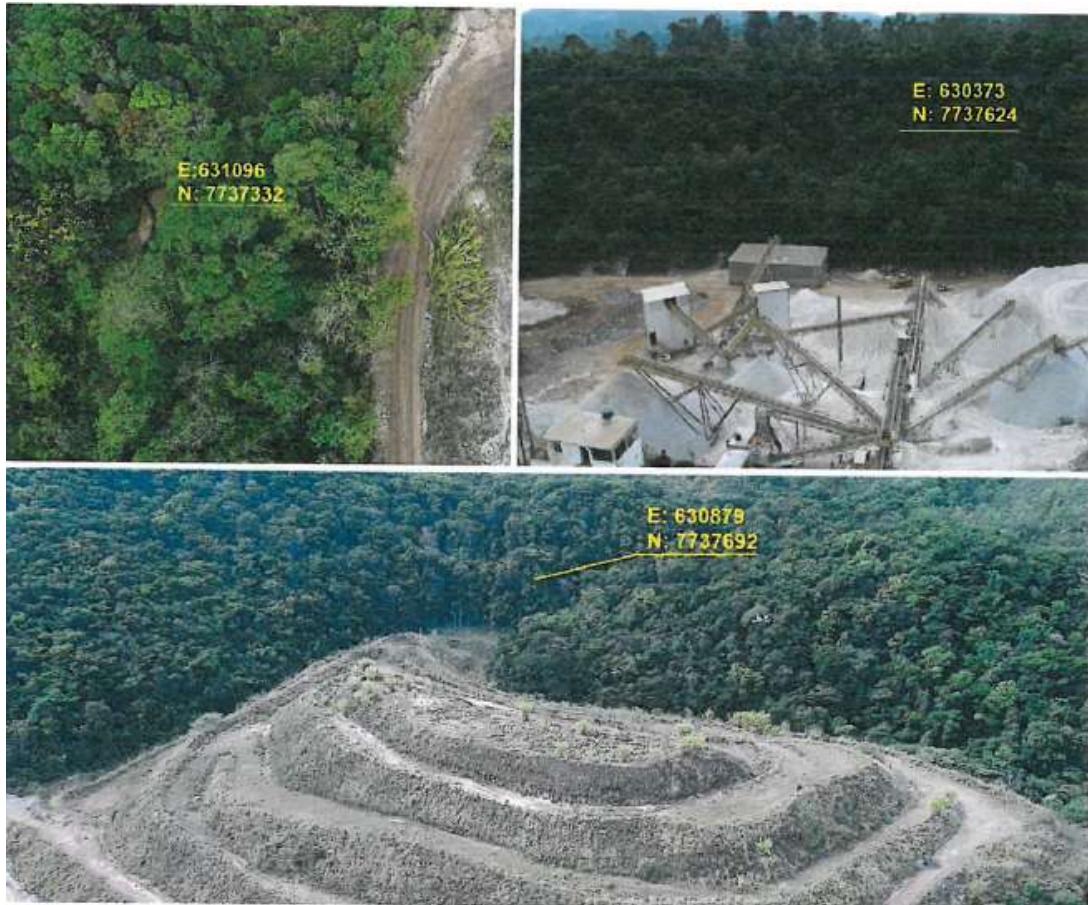
**Remanescente de vegetação nativa e APP e pilha de estéril desativada (em recuperação)****Fonte:** Relatório Técnico de Situação (Nov/2020)

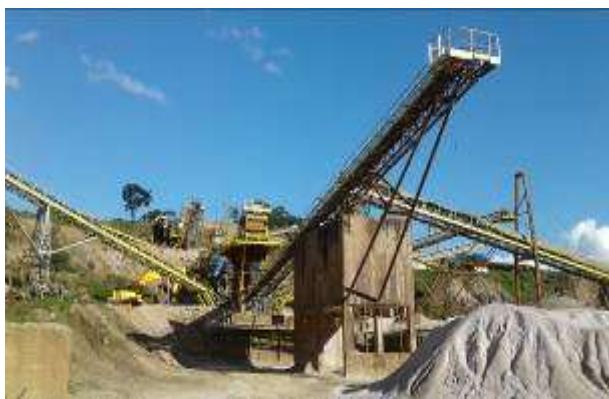
Planta de Beneficiamento (UTM)

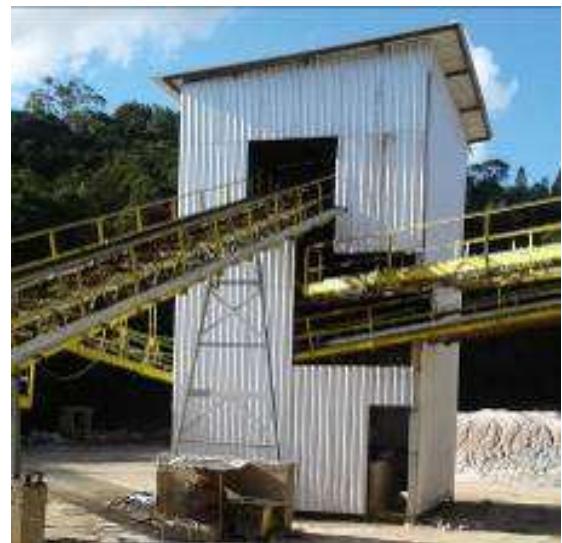
Britadores enclausurados
