Parecer Técnico SEMAD/SUPRAM SUL - DRRA nº. 135/2022

Parecer Único de Licenciamento Ambiental Simplificado (RAS) nº 135/2022

O empreendimento **Antônio Sérgio de Oliveira**, exerce a atividade de suinocultura no Sítio Palmeiras zona rural do município de Monte Sião-MG.

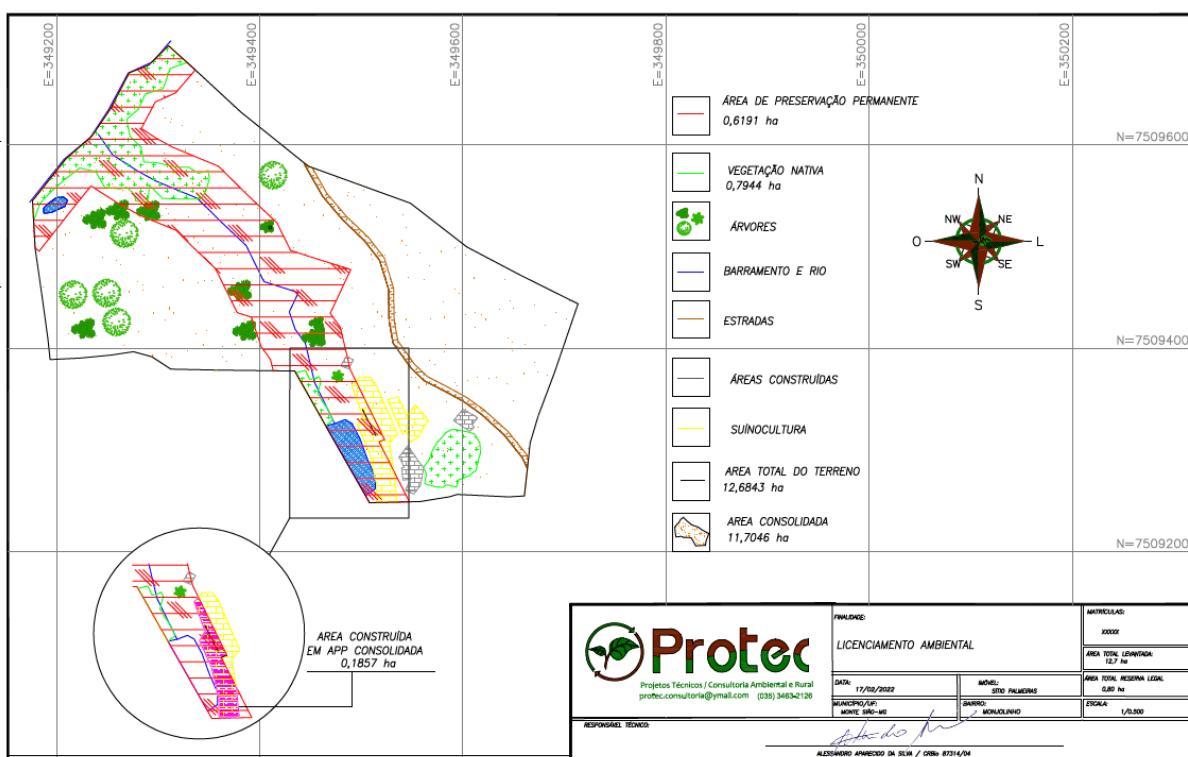
Figura 2: Planta do empreendimento.

Conforme planta abaixo o empreendimento possui área construída em APP de 0,1857 ha. O empreendimento não apresentou nos estudos comprovação que a área de 0,1857 ha construída em APP foi construída antes de 22 de julho de 2008 e no Google Earth não estão disponíveis imagens anteriores a esta data.

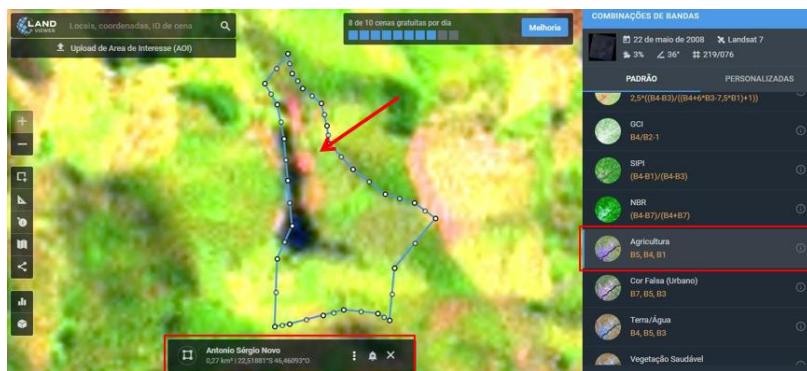
Figura 3: Local da propriedade aplicação do filtro agricultura.

Na imagem acima foi aplicado o filtro agricultura, que destaca na cor verde a presença de floresta ou área cultivada, em amarelo demais imóveis em preparo do solo descoberto, e ao centro da delimitação da propriedade acompanha o contorno dos lagos apontado pela seta em vermelho apresentam espectros de cores diferentes em tons avermelhados, o que de acordo com os índices representam áreas ocupadas ou construídas, pois se diferem do restante da paisagem.

A água não reflete nenhum sinal, sendo demonstrada na maioria das vezes em cores escuras.

Foi informado que as imagens seguintes datadas de 24 de agosto de 2007 e 22 de maio de 2008, coletadas pelo satélite Landsat 7 localizam-se nas mesmas coordenadas, os tratamentos por intermédio dos filtros possibilitaram a identificação de nuances que refletem em composição divergente dos arredores configurando em formato de benfeitorias ou construções.

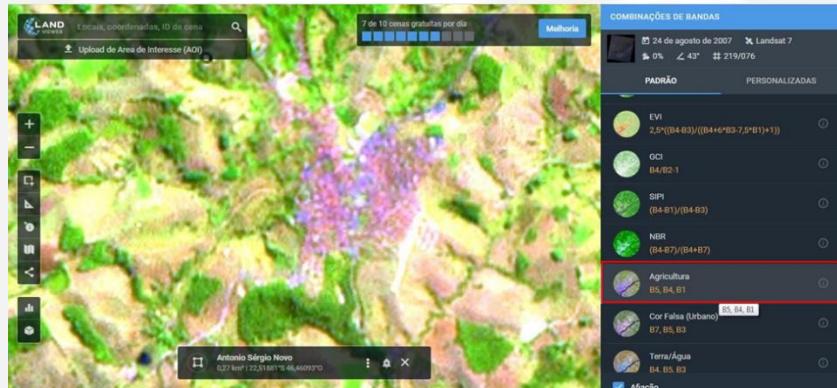
Figura 4: Imagem do Município de Bueno Brandão/ MG.

Nesta imagem datada de 24 de agosto de 2007, usando como exemplo o município de Bueno Brandão/MG para demonstrar a resolução do espectro utilizado também com o filtro agricultura veja-se que as ocupações a mancha urbana se destacam do restante da paisagem, idêntica a demonstração na imagem anterior.

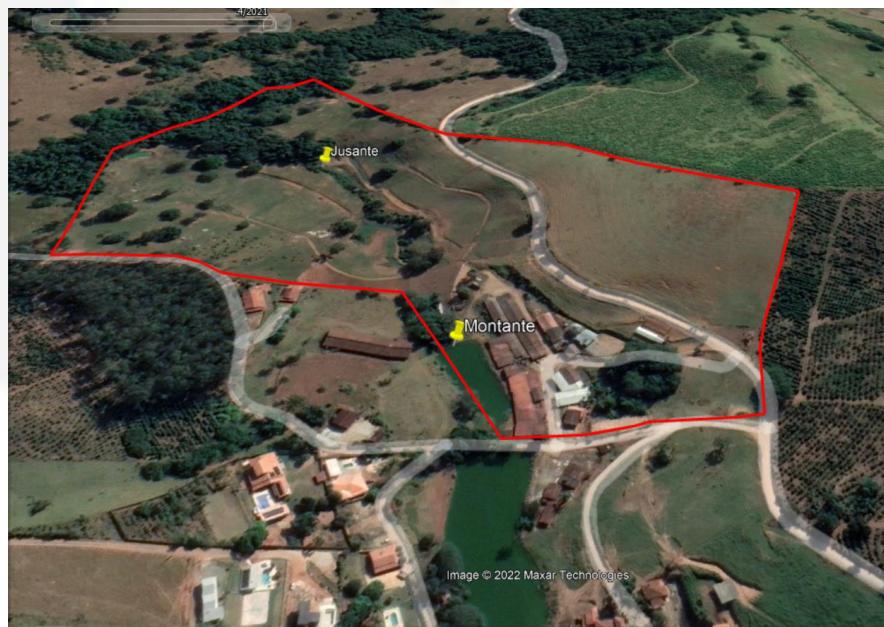
Figura 5: Pontos de automonitoramento do curso d'água.

A figura abaixo demonstra os pontos a montante e jusante das áreas utilizadas para fertirrigação, onde deverá ser realizado o automonitoramento do curso d'água.

Local de amostragem	Parâmetro	Frequência de Análise
Automonitoramento a montante e jusante das áreas utilizadas para fertirrigação. <u>Montante:</u> Lat:22°30'57.58"S Long: 46°27'48.70"O <u>Jusante:</u> Lat:22°30'50.62"S	pH, Fósforo Total, Nitrogênio Amoniacial Total, Nitrato, Nitrito, Oxigênio Dissolvido, DBO e Turbidez, Sulfato, Cloreto Total.	^[3] Semestralmente Durante a vigência da Licença Ambiental
