Parecer nº 31/FEAM/URA JEQ - CAT/2025

Parecer Técnico de Licença Ambiental Simplificada (LAS)

O processo refere-se ao empreendimento ZAP Mineração Ltda., formalizado via Sistema de Licenciamento Ambiental (SLA) em 26/06/2024, sob número de processo 1117/2024, com finalidade de **extração de quartzo industrial e gema**. A atividade será realizada na zona rural do município de Gouveia/MG, na localidade de Córrego do Palmito, fazenda da Picada.

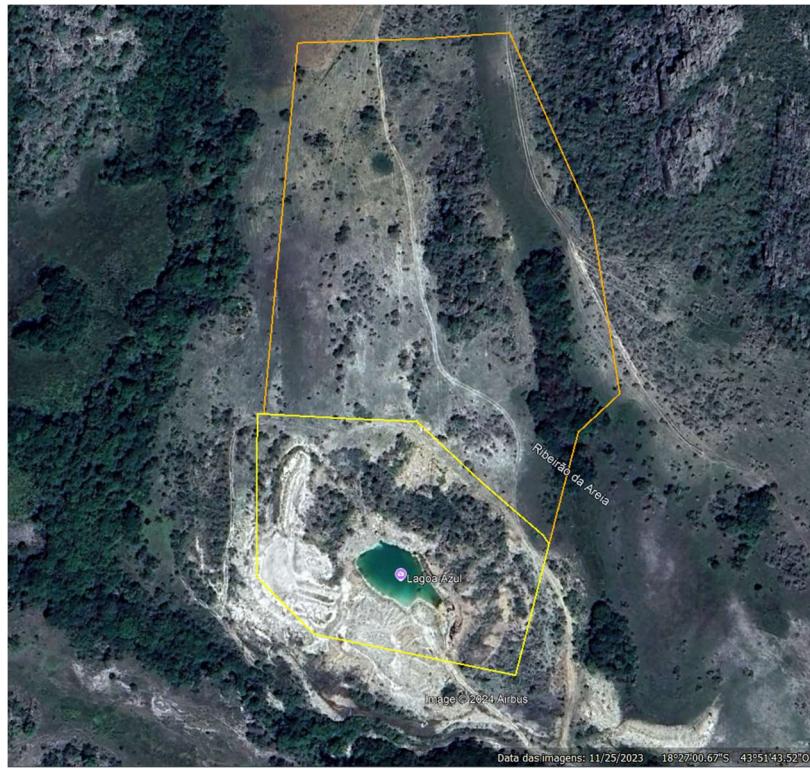
A área diretamente afetada (ADA) pelo empreendimento abrange 5,81 ha da propriedade rural fazenda Picada. A área total diretamente impactada declarada pelo empreendedor é de 5,81 ha, equivalente a toda a ADA. Segue figura da (ADA), com destaque para a área de lavra, de 1,99 ha (linha cor amarela):

Figura 1: Limites da ADA, de 5,81 ha, com destaque para a área de lavra.

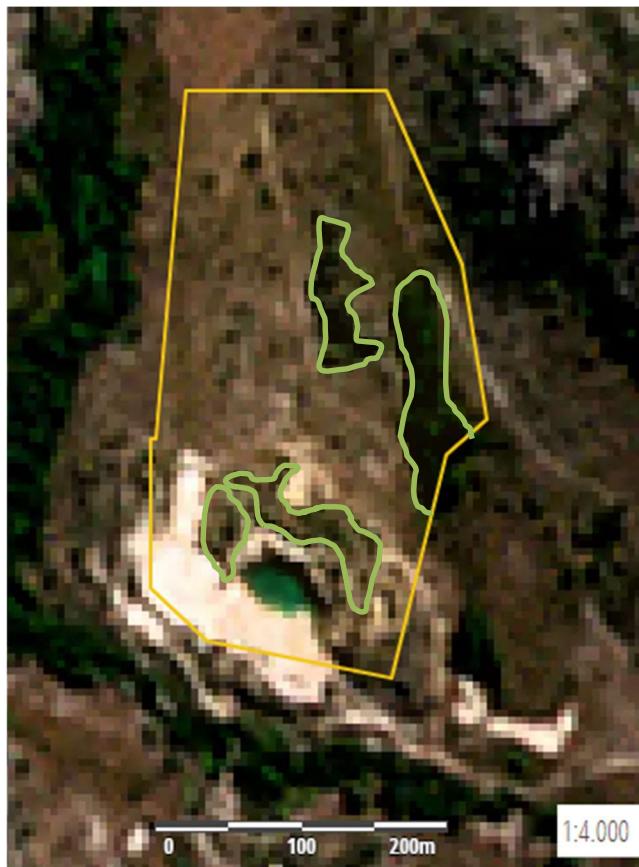
Em consulta à plataforma de imagens de satélite PlanetScope da Polícia Federal (<https://plataforma-pf.scon.com.br/imagens/#/mapa>), observa-se atualmente a ocorrência de vegetação nativa na ADA, conforme retratado a seguir:

Figura 2: Fragmentos de vegetação nativa (limites em linha verde) presentes na ADA

Não foi apresentado nos autos do processo documento que comprove autorização para supressão dos fragmentos vegetacionais presentes na ADA.

Foi solicitado como informação complementar (IC) AIA para a supressão dos fragmentos vegetacionais presentes na ADA prevista.

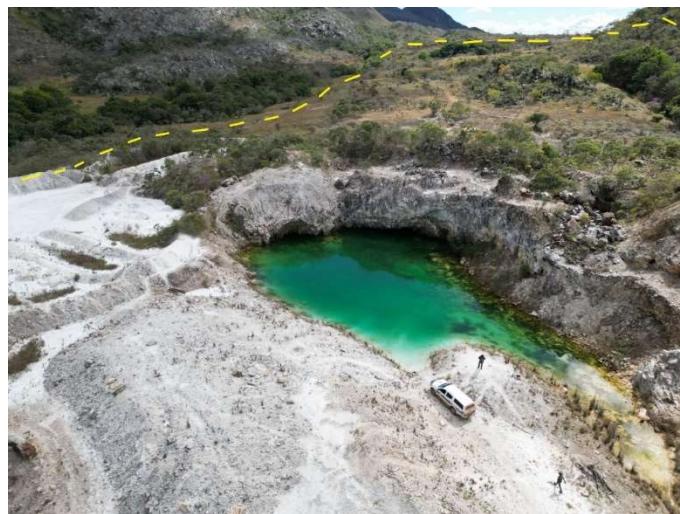
Foi informado pelo empreendedor por meio da resposta à IC nº 4 (IC ID 177406) que não ocorreria supressão de vegetação e foi apresentado censo florestal com a catalogação dos indivíduos arbóreos que não serão suprimidos dentro da ADA. A seguir vista parcial da ADA, obtida em fiscalização ambiental em 2024:

Figura 3: Foto de drone de parte da ADA

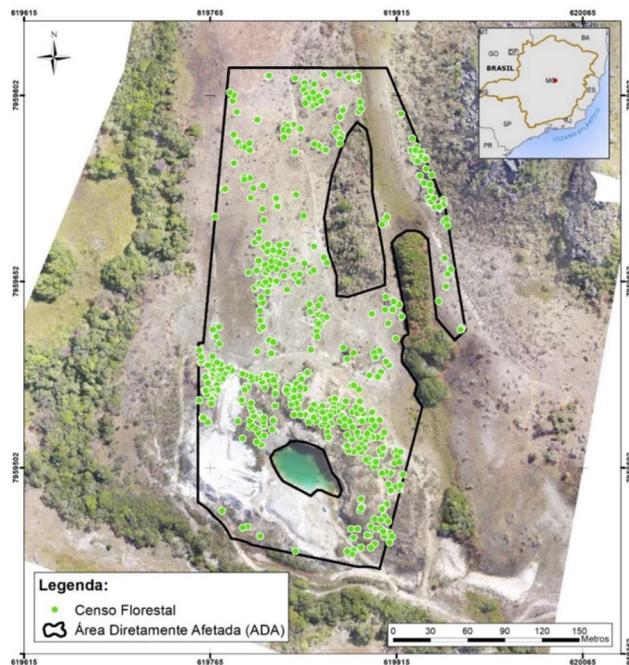
No entanto, ao se analisar a distribuição espacial dos indivíduos arbóreos na ADA, totalizando em 583 indivíduos, com presença inclusive de espécies protegida (ipê-do-cerrado) e ameaçada (palmeirinha-azul) sobreposta à planta das unidades operacionais do projeto de instalação (também informado na IC nº 4 - ID 177406), bem como a cota altimétrica de operação de lavra a partir 1.107 m. Conforme se observa nas imagens a seguir, constata-se a necessidade de regularização da supressão de árvores isoladas, para viabilizar economicamente o empreendimento.

Figura 3: Indivíduos isolados presentes na ADA

Dessa forma, não é possível atestar, com base nas informações prestadas, a viabilidade sem supressão de vegetação. Sendo assim haverá necessidade de autorização de intervenção ambiental para supressão de previamente ao processo de licenciamento, conforme dispositivo legal vigente.

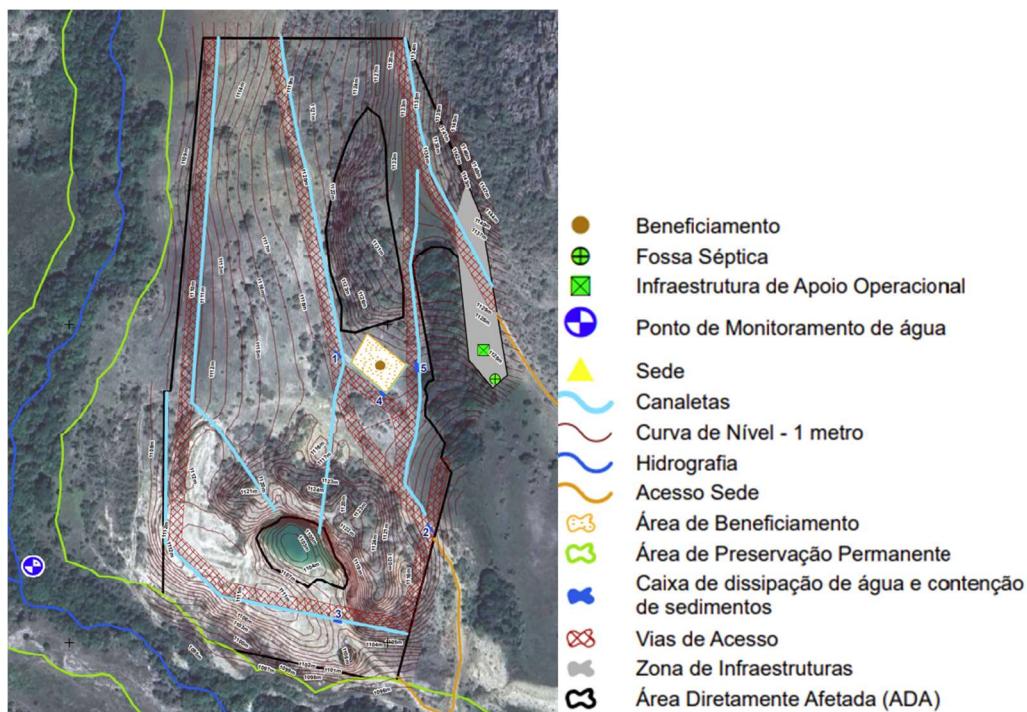
No entanto, ao se analisar a distribuição espacial dos indivíduos arbóreos na ADA, totalizando em 583 indivíduos, com presença inclusive de espécies protegida (ipê-do-cerrado) e ameaçada (palmeirinha-azul) sobreposta à planta das unidades

Figura 4: Planta das unidades operacionais do projeto de instalação

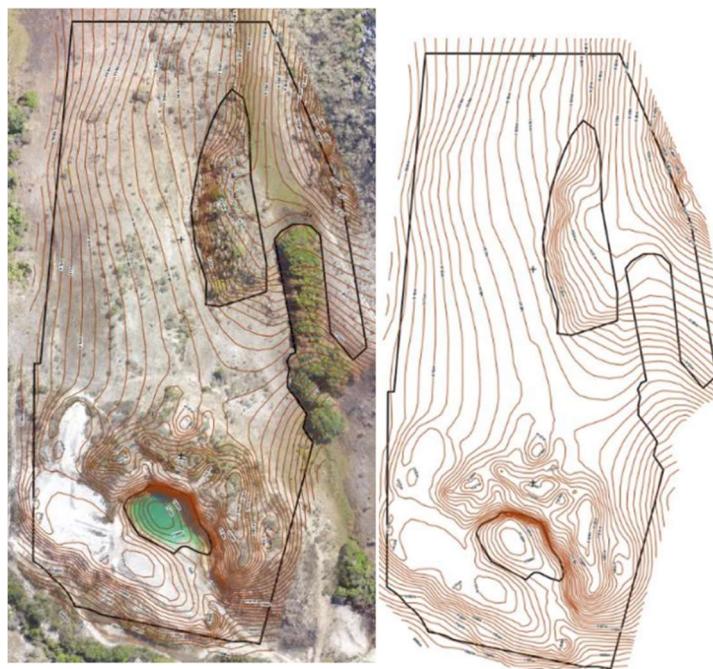
Figura 5: Imagem de drone e planta topográfica com equidistância de 1m das curvas de nível

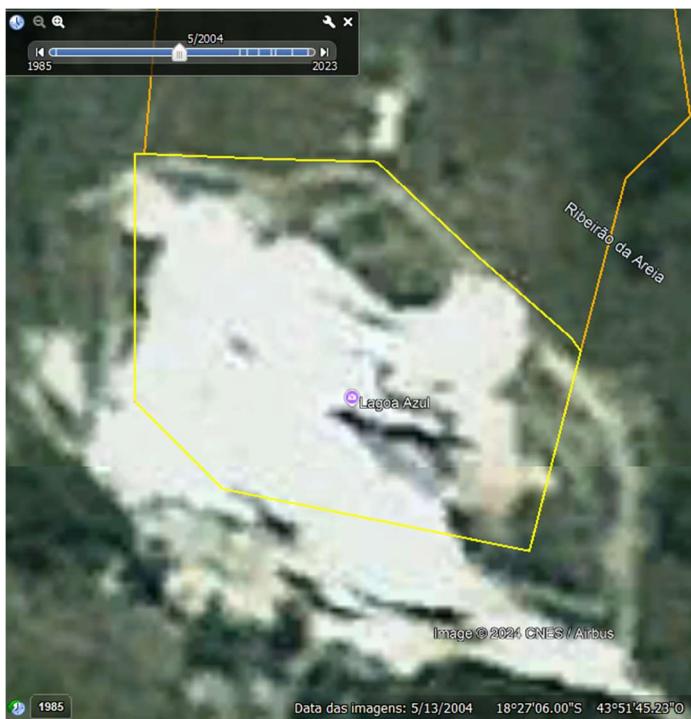
A outra parte da ADA, de 1,98 ha, caracteriza-se como ocupação consolidada de garimpo de cristais, anterior a 2008. De acordo com o histórico de imagens de satélite da plataforma Google Earth Pro a ocupação pode ser observada nitidamente em imagem de maio de 2004, conforme retratado a seguir:

Figura 6: Área de lavra (limites em linha amarela) ocupada em 2004 por garimpo de cristal.

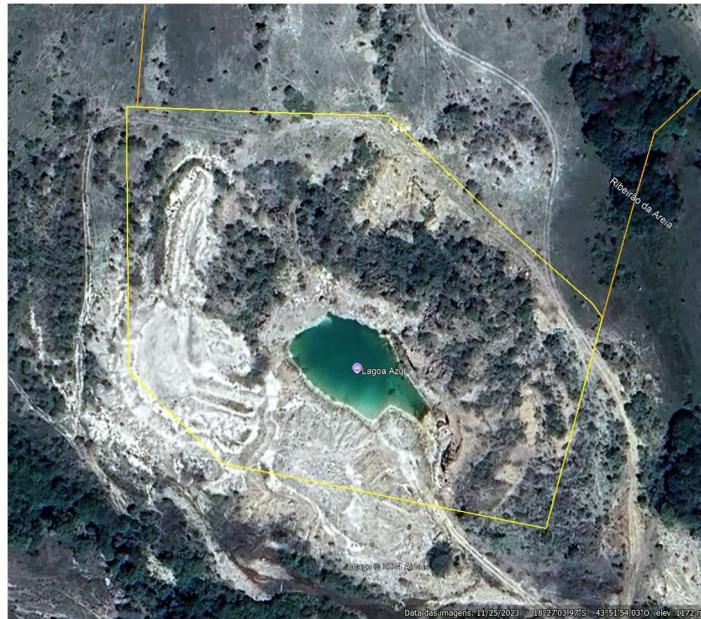
Importa destacar que na área prevista de lavra encontra-se uma lagoa artificial,

formada por surgência de água subterrânea em “cata” antiga, conforme se constata na imagem a seguir:

Figura 7: Destaque para lagoa presente na área prevista de lavra (limites em amarelo).

Não foi apresentada outorga de rebaixamento, necessária para a regularização da intervenção hídrica na lagoa. Ao ser questionado acerca da necessidade de tal regularização, a questão foi tratada via IC nº 8 - ID 177410, sendo informado que haveria redução da ADA e não haveria intervenção na lagoa e que a lavra iria “se desenvolver de forma ascendente somente a partir da cota 1.107 m”, que é um metro acima da cota máxima da lagoa (1.106 m), conforme imagens a seguir:

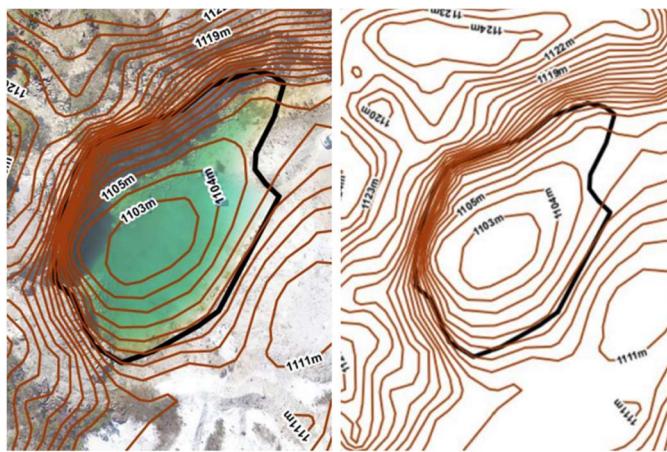
Figura 8: Representação topográfica da lagoa presente na área de lavra e seu entorno

Acrescentou-se que, caso haja a necessidade de intervenção que atinja o nível freático, o empreendedor irá providenciar estudos hidrogeológicos. No entanto, não

foram apresentadas informações acerca da área, profundidade e direção da jazida, de forma a garantir segurança e objetividade na análise técnica.
