**PARECER ÚNICO Nº 0462181/2017 (SIAM)**

<b>INDEXADO AO PROCESSO:</b> Licenciamento Ambiental	<b>PA COPAM:</b> 00309/1996/174/2007	<b>SITUAÇÃO:</b> Sugestão pelo deferimento
<b>FASE DO LICENCIAMENTO:</b> Licença de Operação - LO		<b>VALIDADE DA LICENÇA:</b> 10 anos

<b>EMPREENDEDOR:</b> Companhia Brasileira de Alumínio - CBA	<b>CNPJ:</b> 61.409.892/0009-20
<b>EMPREENDIMENTO:</b> Companhia Brasileira de Alumínio - CBA	<b>CNPJ:</b> 61.409.892/0197-88
<b>MUNICÍPIO (S):</b> São Sebastião da Vargem Alegre e Guiricema	<b>ZONA:</b> Rural
<b>COORDENADAS GEOGRÁFICA (DATUM):</b>	<b>LAT/Y</b> 21° 02' 13,4" S <b>LONG/X</b> 42° 36' 30,3" O

<b>CÓDIGO:</b> A-02-01-1	<b>ATIVIDADE OBJETO DO LICENCIAMENTO (DN COPAM 74/04):</b> Lavra a céu aberto sem tratamento ou com tratamento a seco – minerais metálicos, exceto minério de ferro	<b>CLASSE</b> 5
--------------------------	--	--------------------

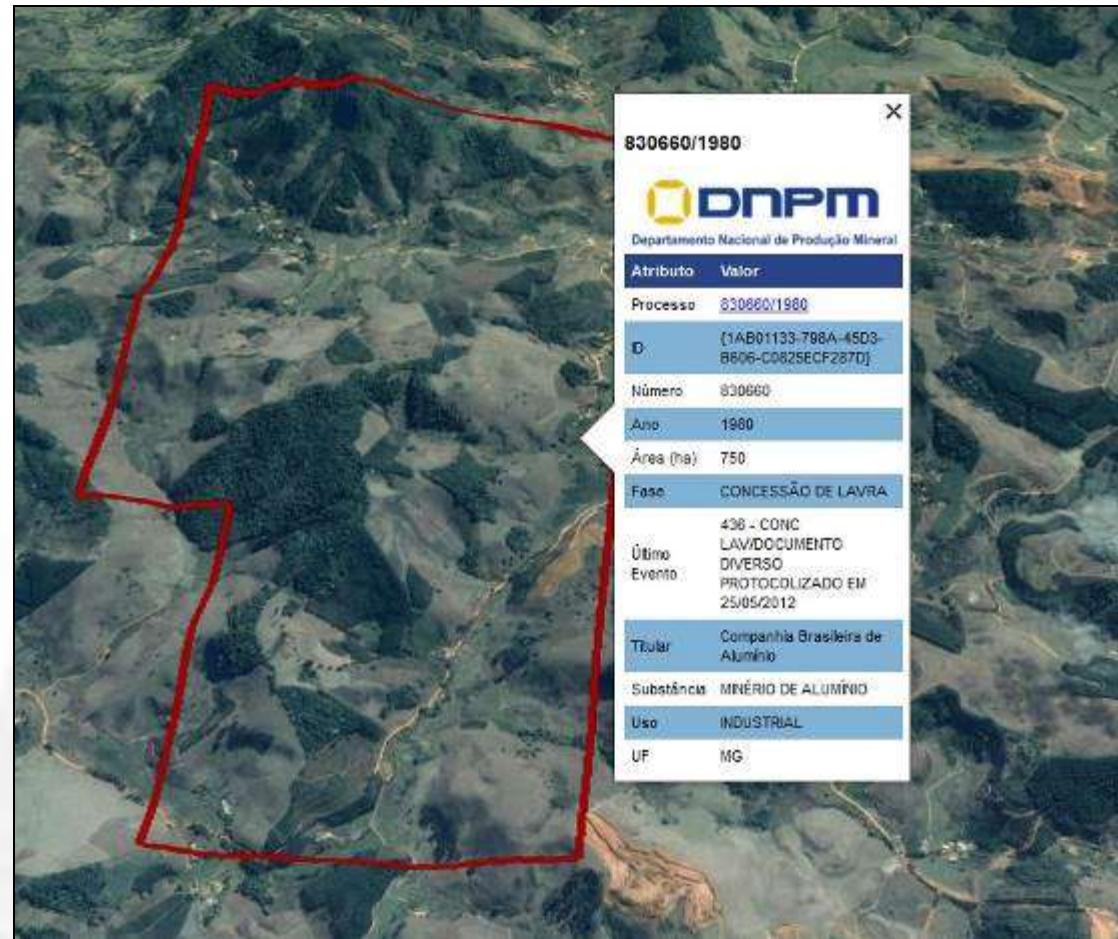
**Figura 01:** Poligonal DNPM 830.660/1980.

Na figura abaixo é possível verificar a poligonal do DNPM 830.660/1980 pertencente à empresa Companhia Brasileira de Alumínio – CBA. Esta poligonal abrange os municípios de São Sebastião da Vargem Alegre e Guiricema e seu ponto central está nas coordenadas 21° 01' 34.74" S e 42° 36' 47.61" O.

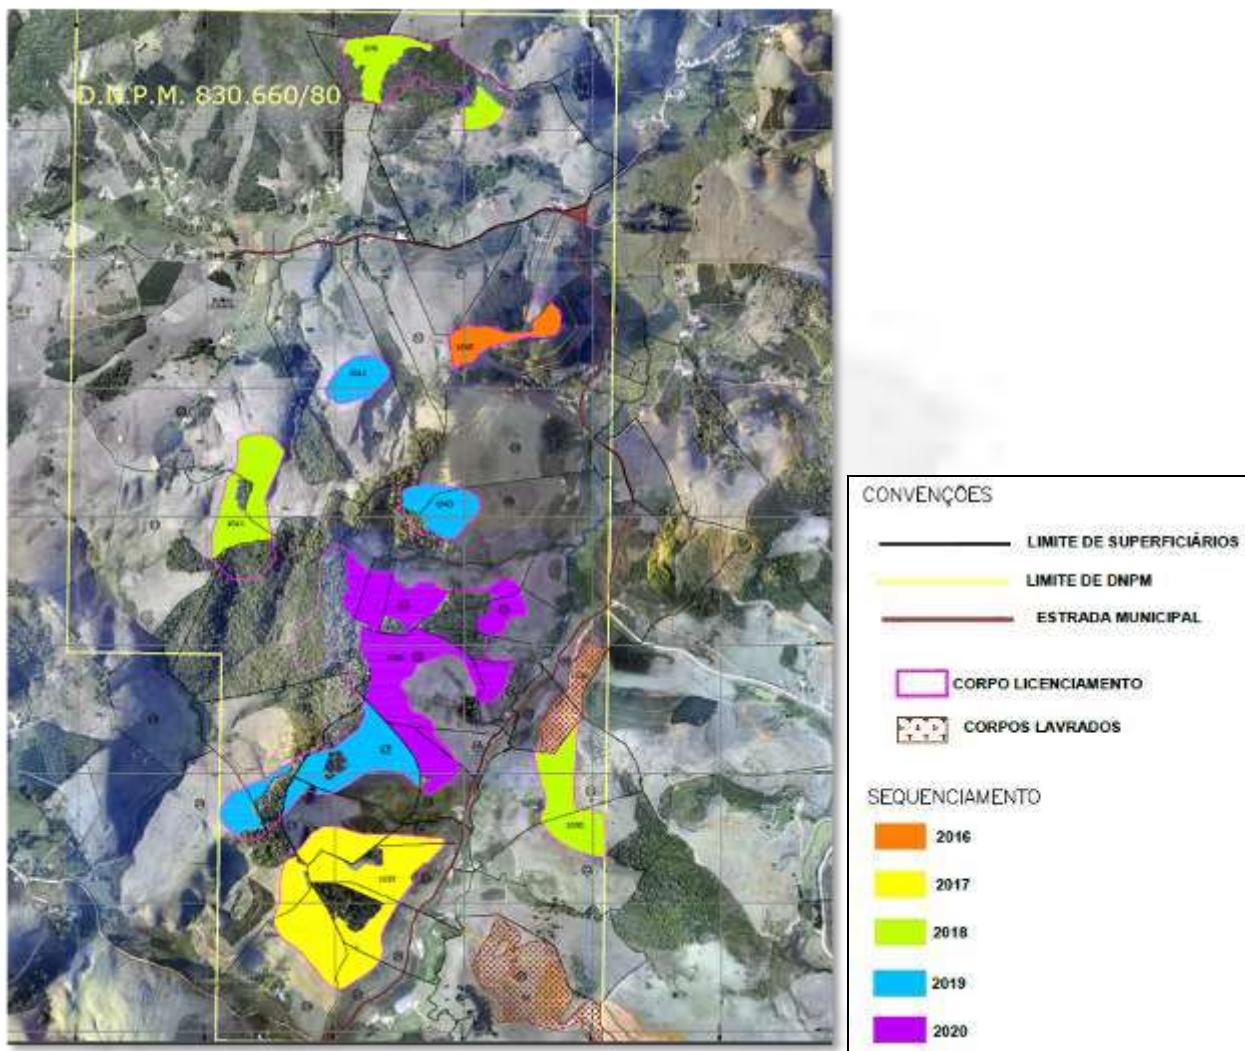
**Figura 02:** Plano de exploração dos corpos de minério em um horizonte de 05 anos.

Na poligonal DNPM 830.660/1980 foram encontrados 09 corpos de minério de bauxita distribuídos em 34 propriedades rurais. Na Figura 02 é possível verificar a previsão de exploração dos corpos em um horizonte de 05 anos, lembrando que este documento foi protocolado no órgão em 2015. Ressalta-se que a extração de bauxita nestas áreas estará ligada a data da emissão da Licença de Operação, sendo assim, a partir desta data serão considerados aqueles corpos do primeiro ano e assim sucessivamente.

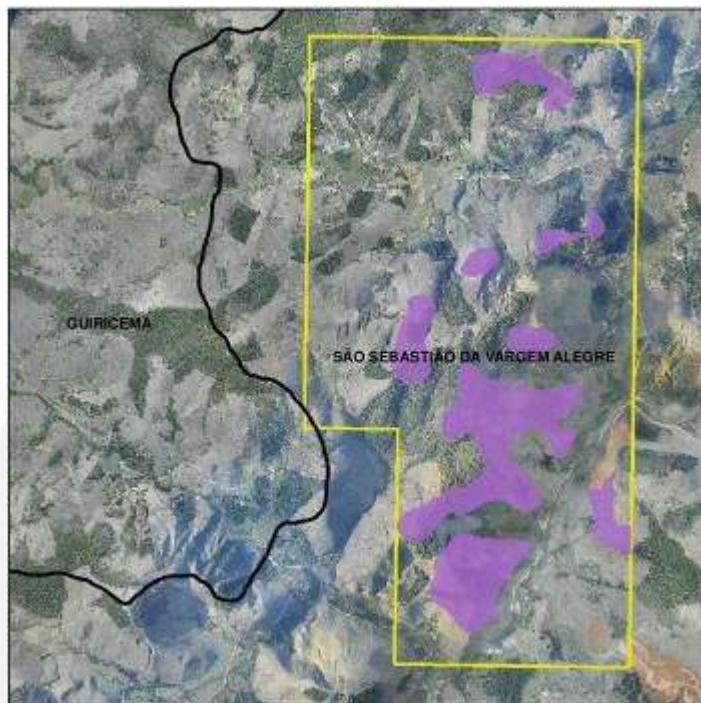
**Figura 04:** Área diretamente afetada (ADA) e área de influência direta (AID).

■ Limite de Município / Área de Influência Indireta (AII) ■ Área Operacional / Diretamente Afetada ■ DNPM / Área de Influência Direta (AID)

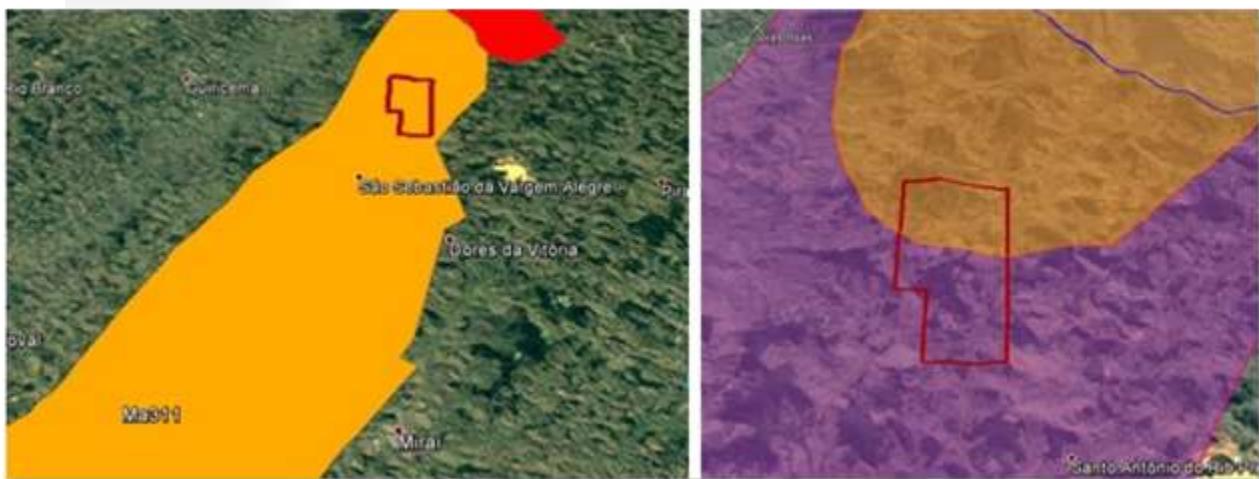
**Figura 06:** Polígono em vermelho indicando a área do DNPM 830.660/1980. Primeira imagem: área Ma311. Segunda imagem: em roxo – área 35, em laranja – área 23 .

O empreendimento está inserido em área considerada como prioritária para conservação. O código Ma311 é referente a uma área prioritária para conservação determinada pelo Ministério do Meio Ambiente com área de 525 Km<sup>2</sup> onde as principais ameaças são a agricultura, urbanização, pecuária e fragmentação. A prioridade é considerada muito alta e a importância também. Entre as ações, temos a possibilidade de manejo e atividades econômicas sustentáveis, além da previsão de realização de inventário ambiental, educação ambiental, entre outras. Ressaltamos que os inventários de fauna e flora foram solicitados pelo órgão ambiental e foram apresentados neste licenciamento. O Programa de Educação Ambiental da empresa já está implantado.

O empreendimento também está inserido em Áreas Prioritárias definidas pelo Estado de Minas Gerais, a saber: Área 23 – especial – prioritária para conservação da herpetofauna, Área 35 – alta – prioridade conservação de mamíferos e 54 – corredor ecológico – prioridade de conservação da flora. As principais pressões antrópicas identificadas para região são: agricultura, pecuária, queimadas e mineração. As recomendações são: realização de inventários, promover conectividade entre os fragmentos existentes e criação de Unidades de Conservação.

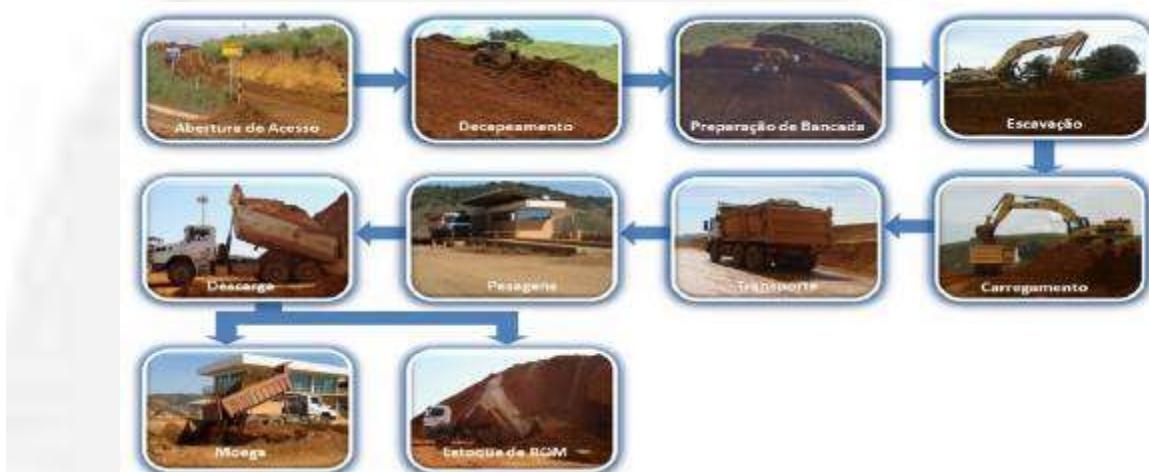
Figura 07: Etapas do processo de exploração.

Não há uma alteração na ocorrência de uma jazida para outra, principalmente, em relação à extensão dos corpos, a espessura de capeamento, o método de lavra, sendo considerado um único bloco de lavra se a área do corpo tem menos de 200 m de comprimento, e em dois ou mais blocos de lavra se a área do corpo tem mais de 200 m. Por este motivo a mineração de bauxita permite a reabilitação das áreas concomitantemente com o desenvolvimento da lavra, não apresentando cavas ou descaracterização paisagística das encostas. Considerando-se a forma da jazida e a natureza do afloramento rochoso, a extração deste minério ocorre conforme fluxograma abaixo.

Primeiramente é realizado um levantamento das áreas de minério que são passíveis de exploração, procedendo-se à identificação e localização dos corpos de bauxita dentro da área da poligonal DNPM. A partir deste levantamento é construído o plano de exploração (plano de lavra) de cada corpo de minério.

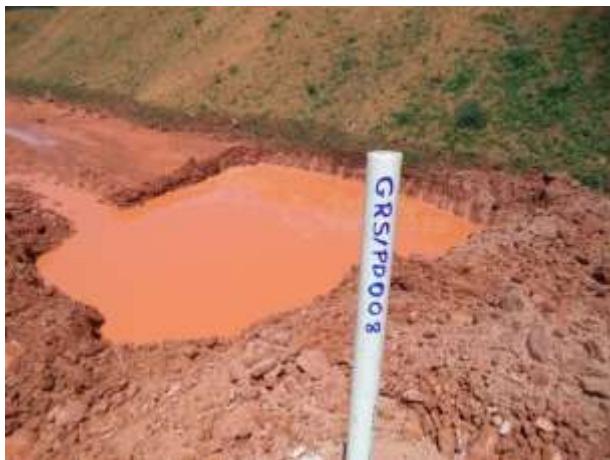
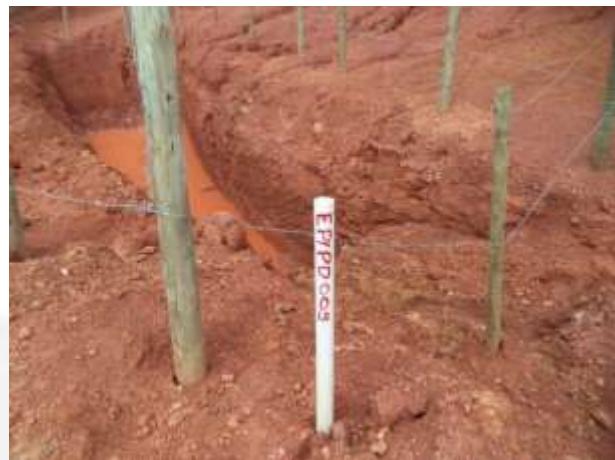
**Figura 08:** Poços de decantação.

Na etapa de **decapamento** ocorre a retirada da vegetação local em que parte do solo é retirado e estocado para ser utilizado posteriormente na reabilitação da área. Visando diminuir o escoamento superficial e evitar o início de processos erosivos são construídas canaletas e **poços de decantação** próximos aos acessos e nas áreas de mina. As canaletas direcionam água da chuva para os poços de decantação que por sua vez armazenam os sedimentos carreados e permitem uma maior infiltração da água no solo. Ainda visando diminuir a velocidade da água e favorecer a drenagem interna da mina são abertas bancadas, de até 3 m de altura, com inclinação suficiente para facilitar o escoamento.

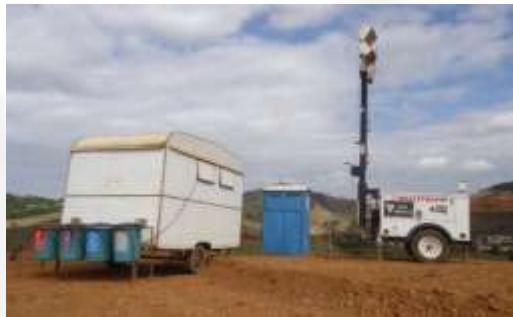
**Figura 09:** Unidade de apoio.

Durante o desenvolvimento de todas as atividades de extração do minério e reabilitação das áreas lavradas o empreendimento conta com unidades de apoio composta por um trailer, banheiro químico, torre de iluminação e sistema de coleta seletiva.

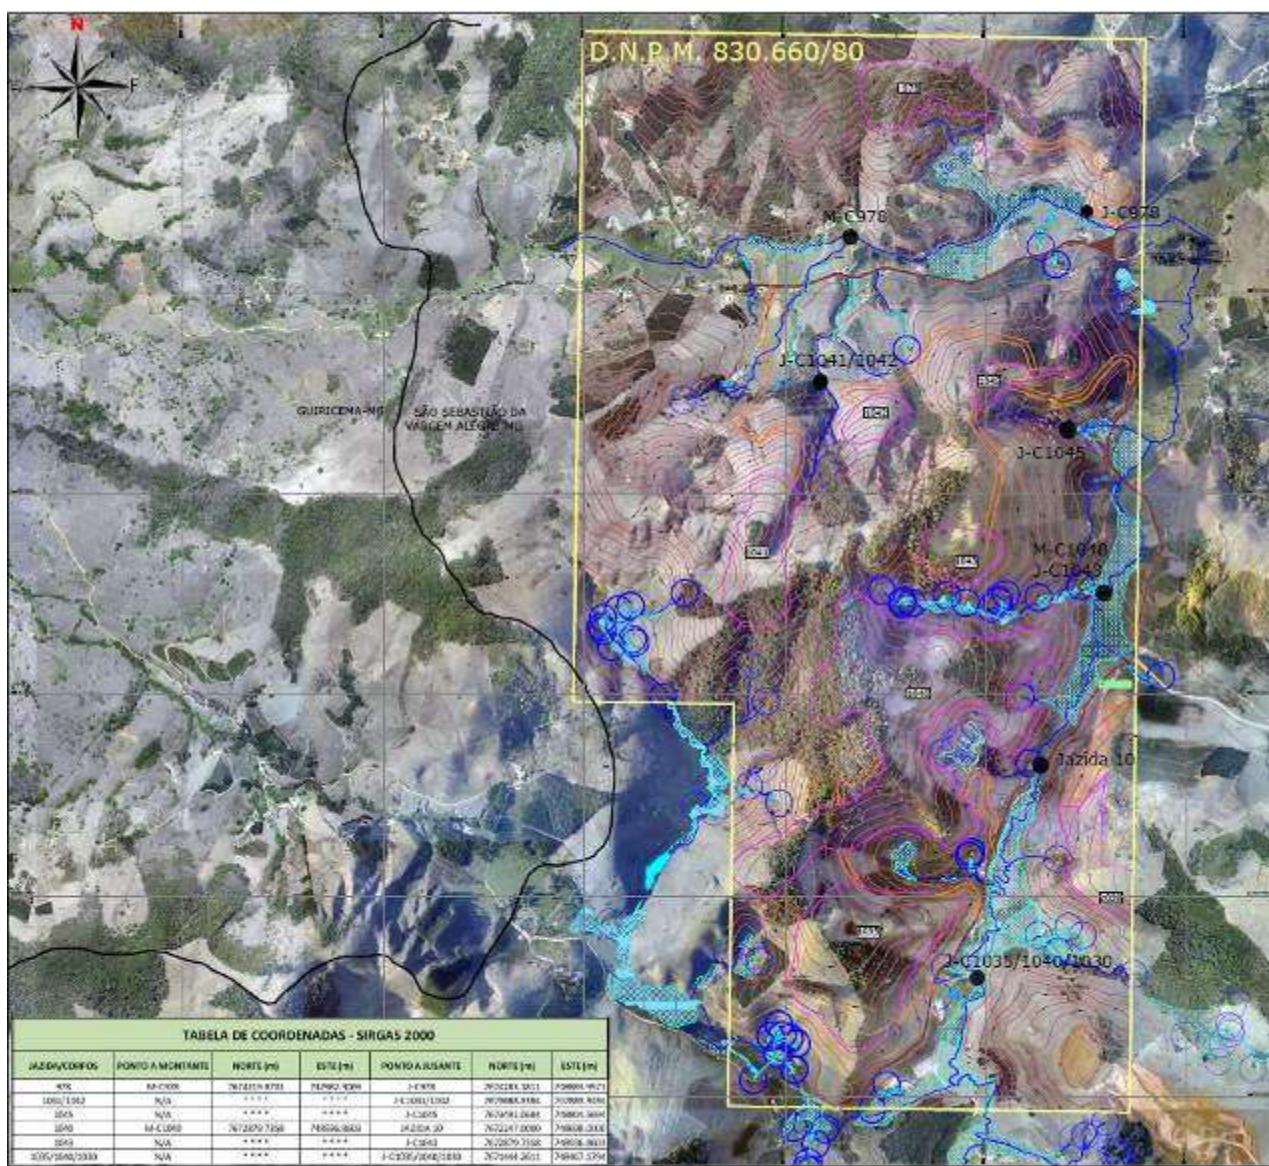
**Figura 10:** Mapa com os pontos de monitoramento hídrico no DNPM 830.660/1980. OBS: desconsiderar os pontos relacionados ao corpo 978, já que o empreendedor informou que o mesmo será lavrado em outro momento.

No mapa abaixo é possível verificar os pontos de monitoramento hídrico em relação aos corpos de minério.

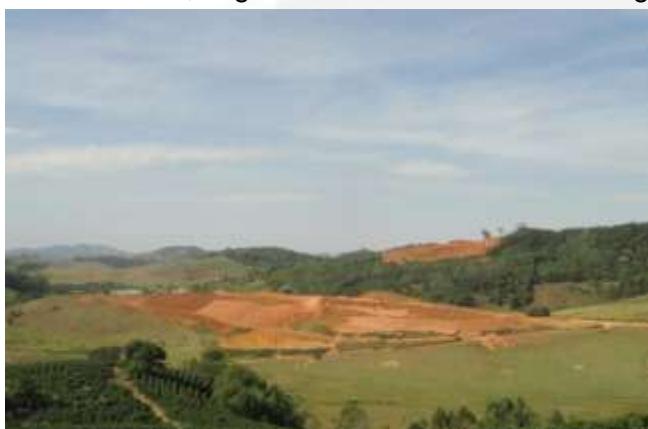
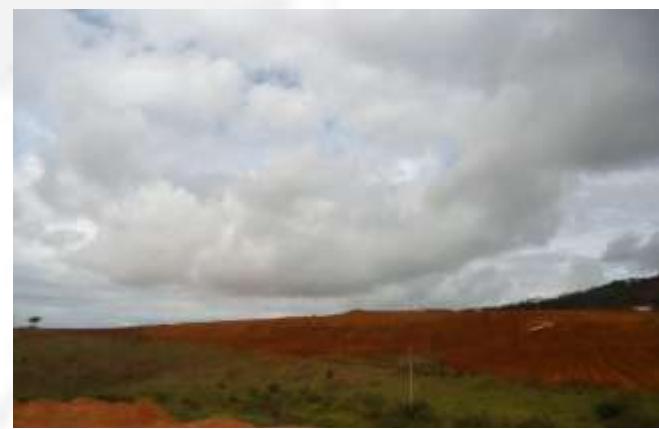
**Figura 11:** Recomposição topográfica em áreas de mineração do empreendimento.

**1. Recomposição topográfica.** Com o término do processo de extração do minério, as áreas devem ser recompostas de maneira a obter um remodelamento da topografia, com formas mais arredondadas, seguindo as características da região.

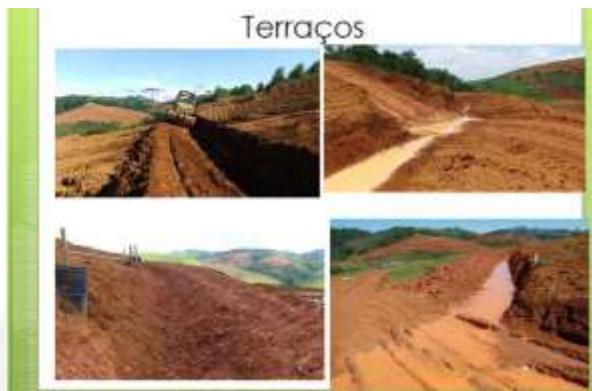
**Figura 12:** Mostra um trator construindo um terraço, terraços construídos e retendo água pluvial. Fonte: Votorantim - CBA

**4. Abertura de curvas de nível e terraceamento.** As atividades de lavra ocorrem na porção superior e meia encosta do relevo, e apesar dos cuidados anteriores, é importante a construção das curvas de nível e terraços para conter pequenos focos erosivos e favorecer a infiltração de água no solo, direcionando-a para o sistema de drenagem. Durante a abertura das curvas de nível devem ser implantados os terraços, com a função de quebrar a energia das águas precipitadas sobre a área reabilitada. Estes devem ser dispostos ao longo de toda a área lavrada, com espaçamento seguindo o desnível da encosta e as características do terreno/solo, de maneira a não permitir que se iniciem

processos erosivos. Este procedimento deve ser realizado nos meses de agosto a outubro, em dias sem precipitação.

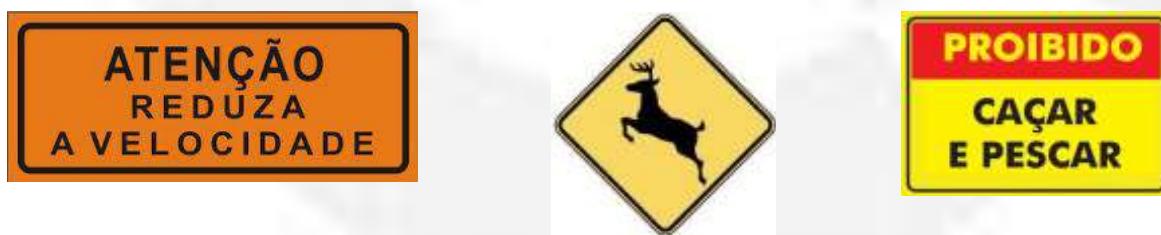
**Figura 13:** Placas informativas e de advertência.

Após a identificação dos pontos de passagem de animais, obtidos através do monitoramento, serão instaladas placas de advertência na área do empreendimento, conforme as figuras a seguir. Estas placas têm como objetivo reduzir o risco de atropelamentos dos animais silvestres, principalmente nos pontos de travessia (passagem) e inibir a ação de caçadores e pescadores na área do empreendimento.

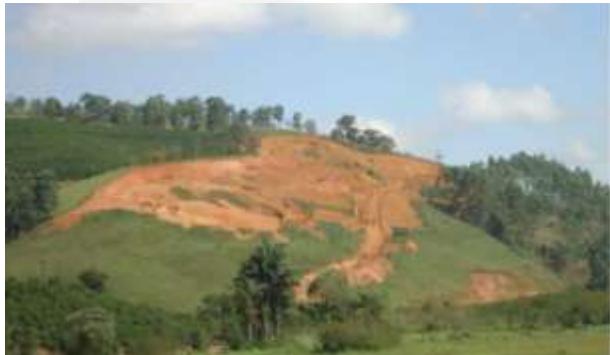
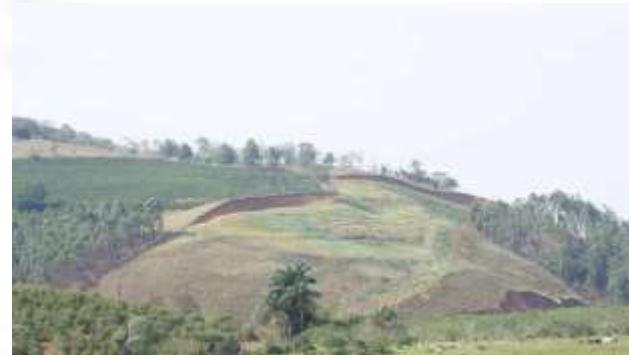
**Figura 14:** Corpo 1030, parte que foi explorada (esquerda), mesma área em processo de reabilitação (direita).

Durante a vigência da APO o empreendimento realizou a exploração dos corpos de bauxita que se localizavam em áreas comuns sem cobertura vegetal nativa. Foi explorado o corpo de minério identificado como 56 e parte do corpo 1030.

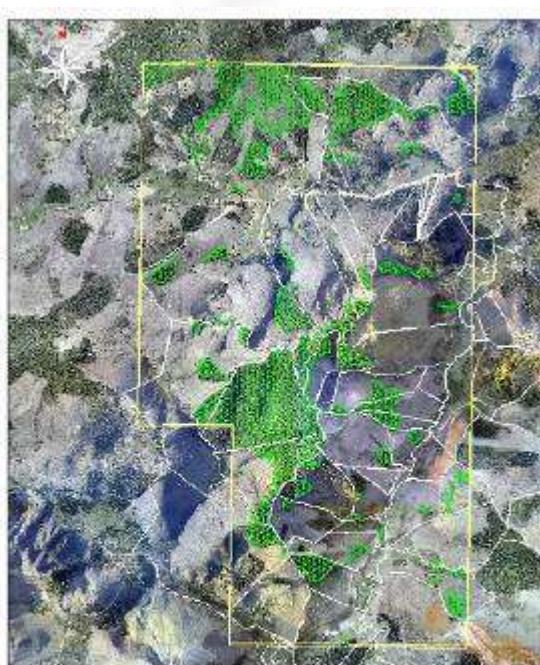
**Figura 29:** Ocorrência dos fragmentos dentro da poligonal DNPM: 830.660/1980.

As espécies *Apuleia leiocarpa* e *Zeyheria tuberculosa* apresentam ampla dispersão das sementes pelo vento (anemocoria), e esta característica ecológica pode garantir a distribuição das mesmas em grandes áreas de pastagem nesta poligonal. Já para as espécies do gênero *Pouteria* sp. a dispersão ocorre principalmente através das aves. Deste modo, o empreendimento instalará poleiros artificiais de eucalipto e bambu a serem distribuídos a partir dos fragmentos remanescentes na paisagem para facilitar a ação dos dispersores. Como medidas mitigadoras serão realizados o resgate de plântulas, transposição de banco de sementes do solo e a instalação de poleiros artificiais.

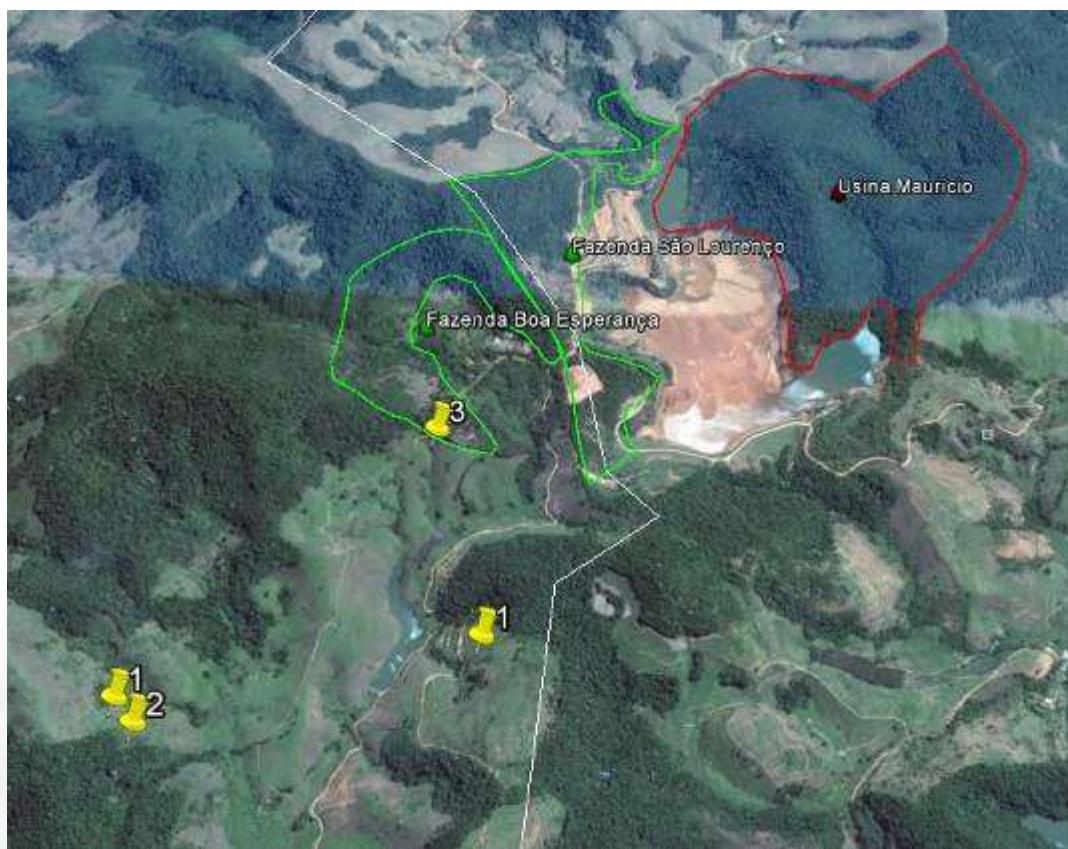
**Figura 31:** Local da execução das compensações. 1 – Compensação de árvores isoladas e espécies ameaçadas de extinção. 2 – Compensação espécies imune de corte e 3 – Compensação por intervenção em APP.

Próximo a propriedade que receberá as compensações estão localizadas três unidades de conservação de uso sustentável RPPN Fazenda Boa Esperança (contorno verde), RPPN Fazenda São Lourenço (contorno verde) e RPPN Usina Maurício (contorno vermelho).

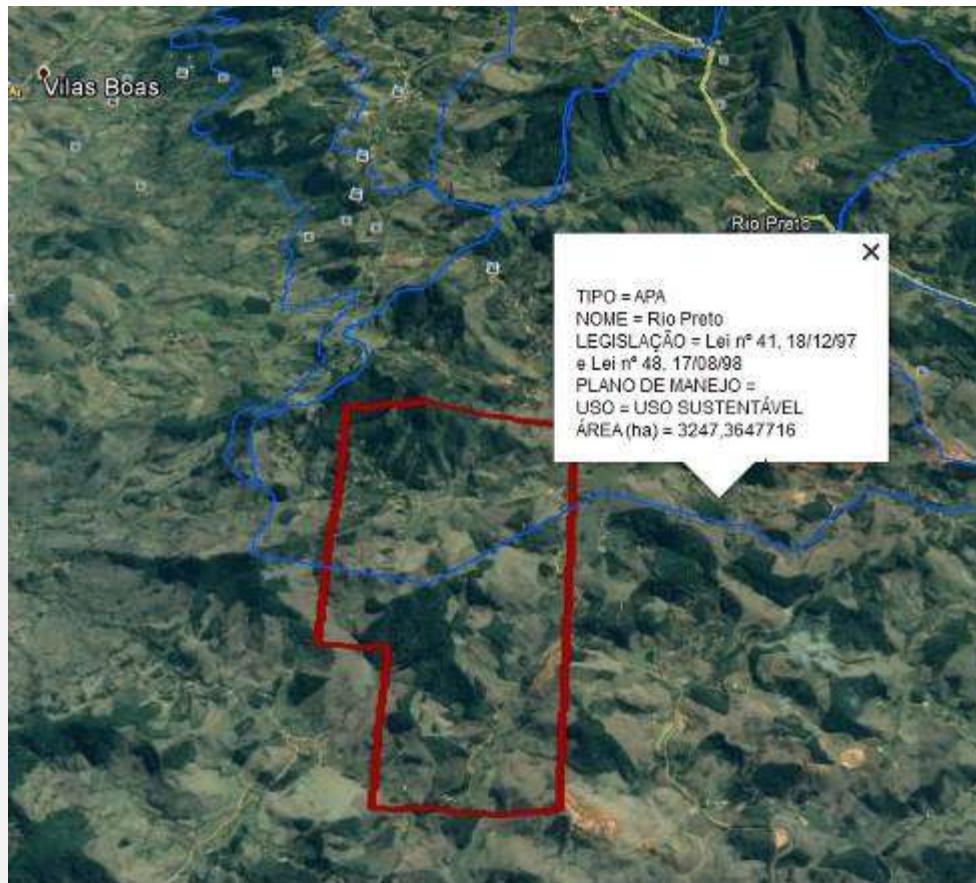
Figura 37: APA Rio Preto.

A APA Rio Preto é uma unidade de conservação municipal de uso sustentável e está localizada no município de São Sebastião da Vargem Alegre. Parte da área da poligonal DNPM 830.660/1980 está localizada dentro desta unidade, conforme demonstrado na figura 37.

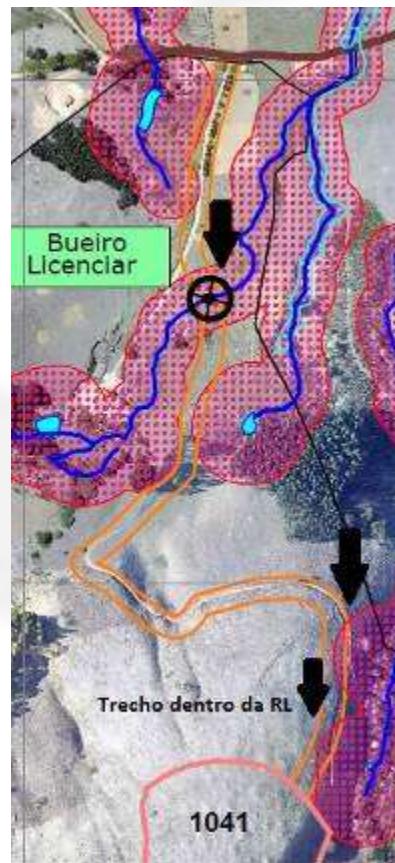
**Figura 38:** Intervenção em APP – trecho dentro da RL da propriedade 2.

De acordo com o mapa de Uso e Ocupação do Solo apresentado verifica-se que as projeções destes acessos dentro das áreas de RL não estão sob áreas de vegetação nativa. No caso específico do acesso ao corpo 1041 está sendo autorizada uma intervenção em APP em 3 trechos do acesso sendo que um deles está localizado dentro da RL da propriedade 2 (João Lopes Martins Pacheco) conforme pode ser observado na figura 38.

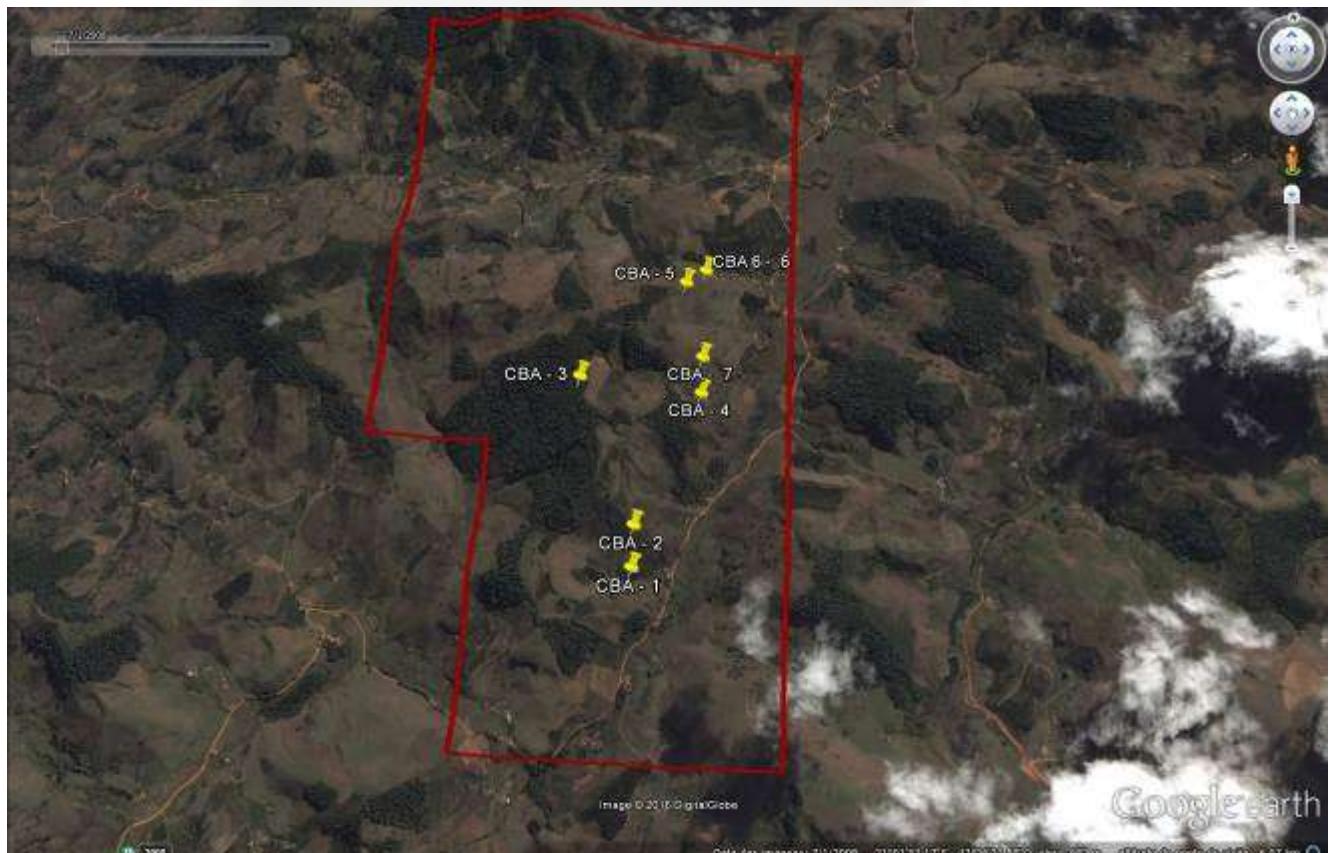
**Figura 40:** Condições ecológicas originais (2008) dos corpos de minério protegidos pela condicionante 01.

1) “Os corpos de minério recobertos com formações florestais situados 7.671.800/748.300; 7.672.000/748.300; 7.672.700/748.000; 7.672.700/748.600; 7.673.300/748.500; 7.672.900/748.600 e 7.673.400/748.600, Planta de Arranjo Geral e Vegetação – desenho 45, Área 41 – não devendo ser lavrados, devido ao significado ecológico dos mesmos”. **Status: atendida.** Conforme documentação apresentada (protocolo: 1375830/2016) pelo empreendedor, com comprovação por imagem de satélite, os referidos corpos de minério não sofreram supressão de vegetação. Foi apresentada a imagem mais antiga (2008) disponível no Google Earth e comparada à mais atual (2014). Ambas estão representadas nas Figura 37 e 38 abaixo.

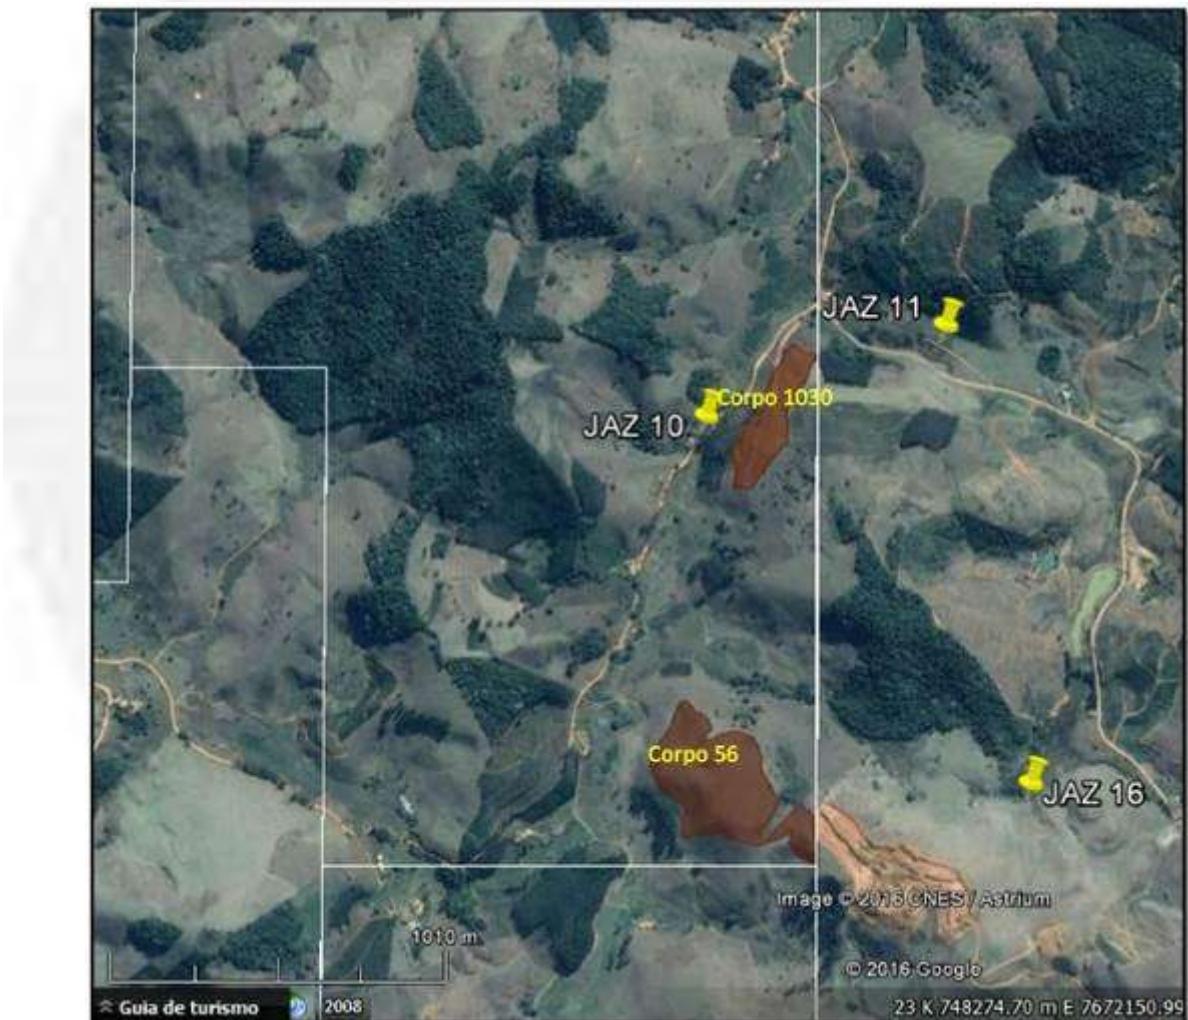
**Figura 43:** Pontos de monitoramento em relação aos corpos de minério 56 e 1030.

Conforme já informado neste parecer o empreendimento realizou a exploração dos corpos identificados como 56 e 1030 (apenas parte deste corpo foi explorado). Tais corpos se localizavam em áreas comuns sem vegetação nativa. A exploração de parte do corpo 1030 ocorreu entre os meses de setembro a novembro de 2013 e do corpo 56 de outubro de 2014 a abril de 2015. Nesses períodos foram realizados monitoramentos nos corpos hídricos próximos as áreas de lavra.

Para o corpo 1030 foi possível a implantação de pontos de monitoramento a montante (JAZ 10) e a jusante (JAZ 11) da área de lavra. Já para o corpo 56 foi implantado apenas um ponto de monitoramento a jusante da área de lavra (JAZ 16). Tal situação ocorreu em função das características do relevo e dos locais onde ocorrem o minério.
