**PARECER ÚNICO nº 1143353/2017**

<b>INDEXADO AO PROCESSO:</b> Licenciamento Ambiental	<b>PA COPAM:</b> 13829/2005/004/2014	<b>SITUAÇÃO:</b> Sugestão pelo DEFERIMENTO
<b>FASE DO LICENCIAMENTO:</b> Licença de Operação Corretiva – LOC		<b>VALIDADE DA LICENÇA:</b> 10 anos

<b>EMPREENDERDOR:</b>	Edmilson Rodrigues Cordeiro	<b>CPF:</b> 009.786.126-04
<b>EMPREENDIMENTO:</b>	Edmilson Rodrigues Cordeiro / Fazenda Santa Maria	<b>CPF:</b> 009.786.126-04
<b>MUNICÍPIO:</b>	Francisco Sá	<b>ZONA:</b> Rural
<b>COORDENADAS GEOGRÁFICA (SAD 69): LAT/Y 8.163.775</b>		<b>LONG/X 639.055</b>
<b>LOCALIZADO EM UNIDADE DE CONSERVAÇÃO:</b>		
<input type="checkbox"/> INTEGRAL <input type="checkbox"/> ZONA DE AMORTECIMENTO <input type="checkbox"/> USO SUSTENTÁVEL <input checked="" type="checkbox"/> NÃO		
<b>BACIA FEDERAL:</b>	Rio Verde Grande	<b>BACIA ESTADUAL:</b> Rio do Vieira
<b>UPGRH:</b>	SF10: Bacia do rio Verde Grande.	<b>SUB-BACIA:</b> Afluentes do rio do Vieira
<b>CÓDIGO:</b> G-02-04-6 G-02-10-0 G-01-13-9	<b>ATIVIDADE OBJETO DO LICENCIAMENTO (DN COPAM 74/04):</b> Suinocultura (ciclo completo). Criação de ovinos, caprinos, bovinos de corte e búfalos de corte (extensivo). Formulação de rações balancead

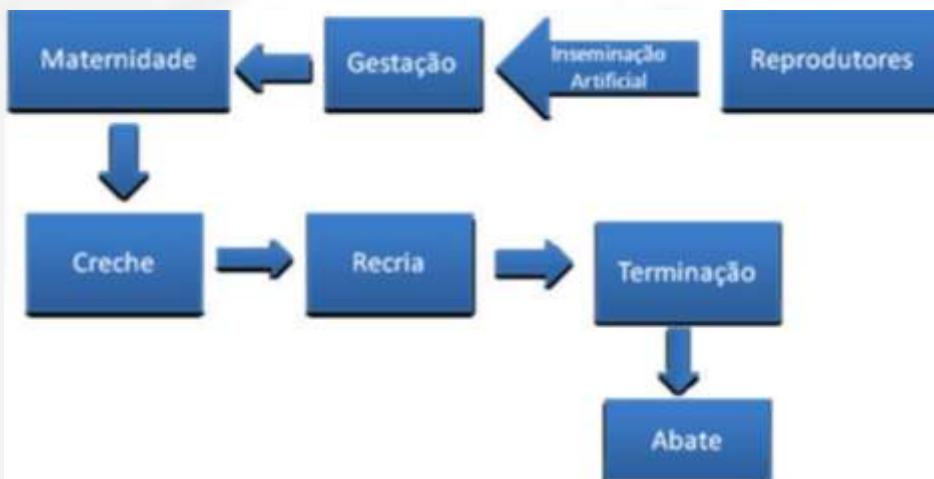
**Figura 1.** Fluxograma do Processo Produtivo.

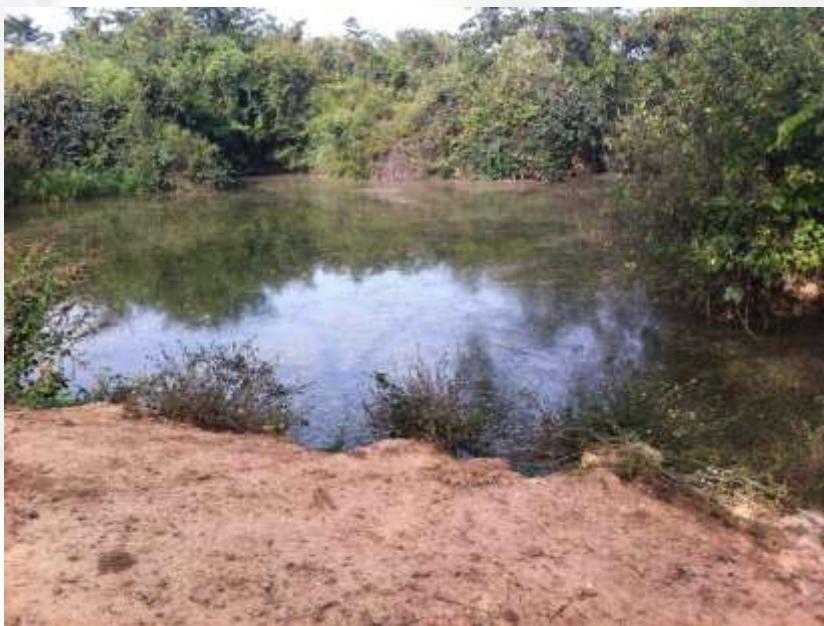
proximidades, a distâncias superiores de 2 km, os córregos Matias e Pau D'óleo. A propriedade não é banhada por nenhum recurso hídrico perene, existindo apenas um curso d'água intermitente (Figura 2), o qual está provido com um barramento (Figura 3).

**Figura 3.** Barramento no curso d'água.

O empreendedor formalizou processo de outorga de barramento em curso de água, sem captação, para fins de regularização de vazão. No relatório técnico apresentado pelo empreendedor é enfatizada a efemeridade do curso d'água. Entretanto, verifica-se por meio de uma avaliação acurada de imagens de satélite e carta topográfica do IBGE (Figura 4) a presença de um curso d'água intermitente e não efêmero.

Como relatado anteriormente, o empreendedor formalizou processo de outorga para o barramento, contudo, através dos estudos que caracterizavam o barramento observou-se que o volume de acumulação do mesmo é inferior a 3.000 m<sup>3</sup>. Segundo os estudos, o volume de acumulação corresponde a 2.256 m<sup>3</sup>, portanto, essa intervenção não é passível de outorga e sim de cadastro de uso insignificante, conforme descreve a Deliberação Normativa CERH - MG nº 09, de 16 de junho de 2004, a saber:

Diante do exposto, sugere-se que o processo de outorga de barramento seja indeferido e que seja condicionado ao empreendedor realizar o cadastro de uso insignificante no prazo de 30 dias.

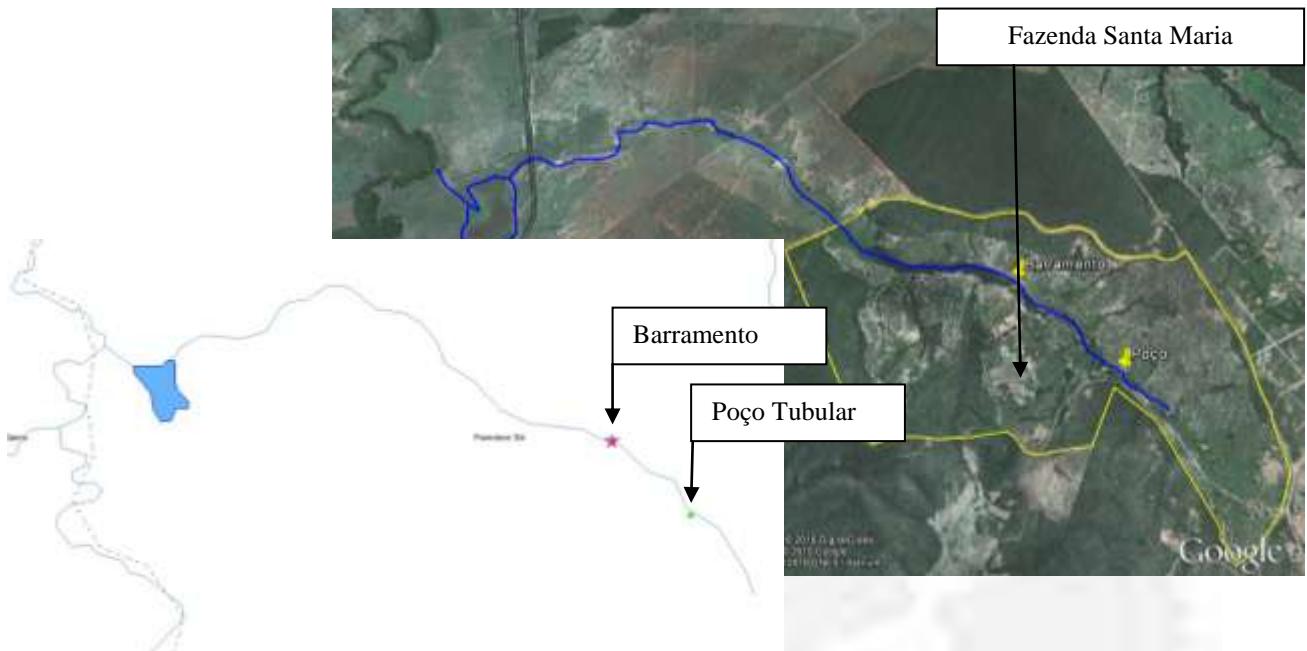
Esses cursos d'água intermitentes escoam durante as estações chuvosas e secam nas de estiagem. Na época seca, o lençol freático se encontra em um nível inferior ao do leito do

rio, e o escoamento superficial cessa ou ocorre somente durante, imediatamente ou após as precipitações. No período úmido, o curso d'água mantém-se com escoamento, o lençol subterrâneo sustém uma alimentação contínua e não desce abaixo do leito do rio.

Figura 4. Curso d'água intermitente que percorre na Fazenda Santa Maria.

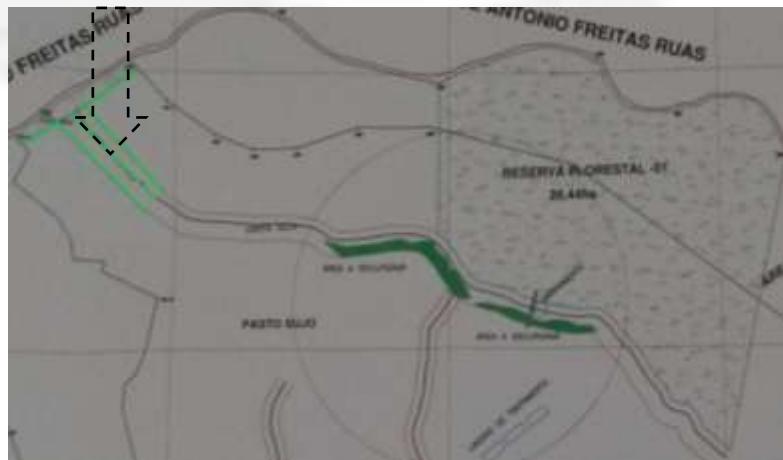
Junto ao PTRF acompanha a planta indicando a área de recomposição (Figura 5). Nela, percebe-se a interrupção da APP, à noroeste da propriedade, indicado por uma seta. Nesse sentido, será condicionado ao empreendedor que realize o cercamento dessa área para conduzir a regeneração, propiciando a proteção contra a bovinocultura e conexão da APP com os blocos de Reserva Legal. Ademais, será solicitado que se aumente a largura do corredor que interliga os blocos de Reserva legal, para uma faixa mínima de 50,00 m.

**Figura 5.** Indicação da área do PTRF proposta (central) e expansão da área do PTRF (noroeste).

A fazenda faz limites, neste ponto, com uma estrada municipal. Na referida estrada há um barramento que em períodos de chuva ocorre alagamento em parte da área interna da fazenda, principalmente no entorno da área a ser recuperada. Tendo em vista o potencial de regeneração natural, que já ocorre nesta área, em função da proximidade com outros fragmentos de vegetação foi recomendados o cercamento e uso da técnica de regeneração natural para este ponto.

A extensão e largura da área de regeneração deverá ser as mesmas adotadas para as margens de APP, nesse caso, adotam-se 30 m para margem esquerda e 30 metros para margem direita, a partir da calha do leito regular. Ainda, ressalta-se que será condicionado a ao empreendedor o cercamento de toda a área da APP, assim como toda a área de Reserva Legal, de modo a evitar danos à vegetação, causada por pisoteio e pastejo pela bovinocultura.

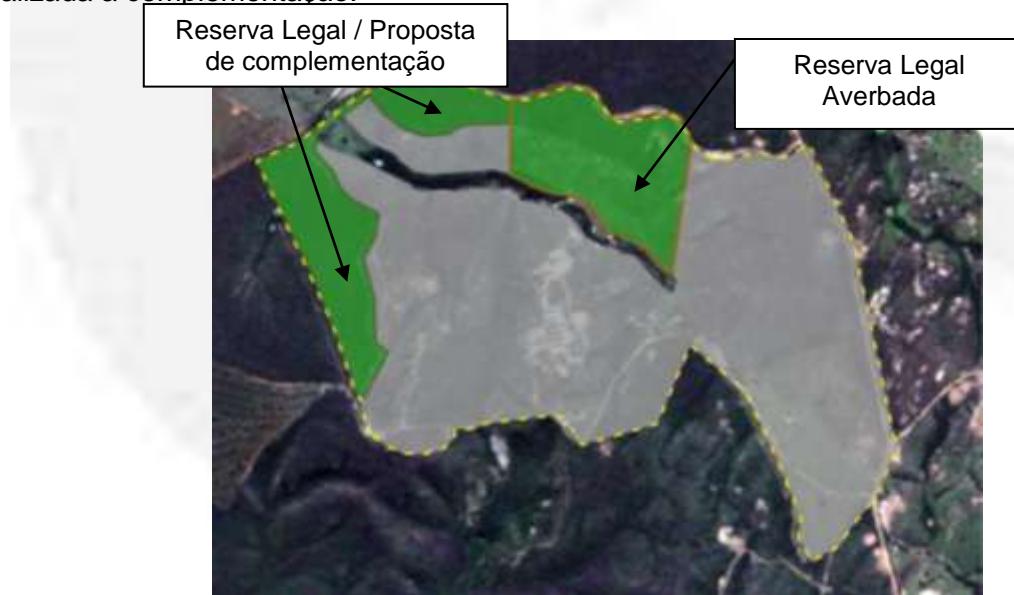
Conforme o Cadastro Ambiental Rural – CAR apresentado pelo empreendedor, a propriedade possui área total de 242,60 ha, sendo que deste montante 54,75 ha foram destinados para área de Reserva Legal - RL, correspondendo a 22,57% da área total (Figura 6). A Fazenda Santa Maria já possuía uma reserva legal de 28,40 ha averbada, sendo então, realizada a complementação.

**Figura 6.** Área de Reserva Legal apresentada no CAR.

Parte desses 28,40 ha, correspondentes a RL averbada, encontra-se em bom estado de conservação e outra parte, cerca de 15,00 ha está antropizada. Conforme verificado em imagens de satélite, constatou-se que o empreendedor realizou intervenções e supressão nesses 15,00 ha entre os anos de 2003 a 2009, danificando a vegetação natural da área. Diante disso, foi lavrado o Auto de Infração nº 55266/2017 contra ao empreendedor, aplicando-se penalidades pecuniárias e reparatórias.

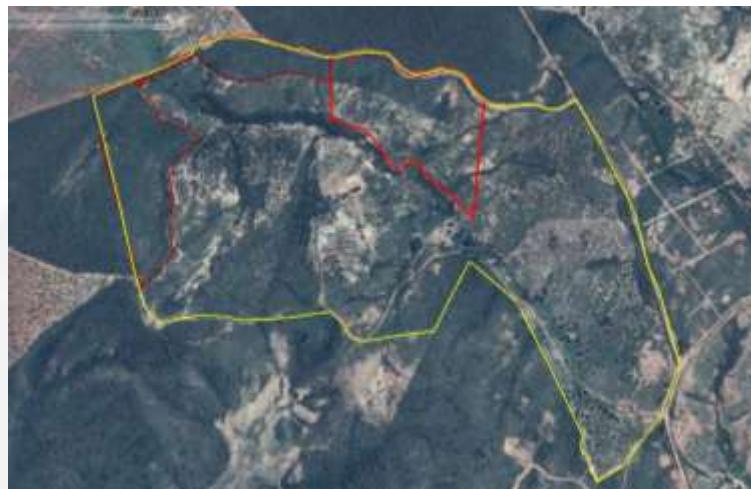
No geral, a vegetação da reserva legal é caracterizada pela ocorrência de cerrado e manchas de Floresta Estacional Decidual em diferentes estágios de regeneração (Figura 7). Com relação à recuperação de parte da reserva, a qual foi suprimida, será condicionada ao empreendedor a condução da regeneração natural. Os 15,00 ha, apesar de estarem em solo pobre e pedregoso, já se encontram com presença de espécies herbáceas e árvores de maior porte espaçadas.

**Figura 7.** Estado da vegetação da Reserva Legal.  
Fonte: Adaptado da imagem Google Earth, 2017.

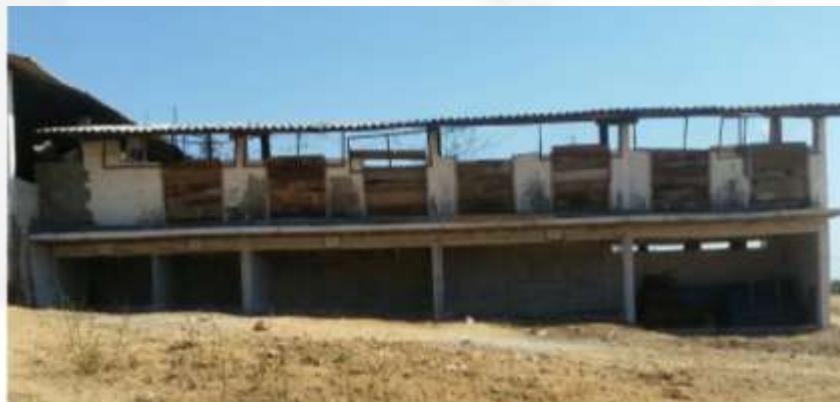
Para o armazenamento temporário dos resíduos sólidos, o empreendedor construiu um galpão com baías de segregação (Figura 8), conforme a classe e seleção de reciclagem dos resíduos. O galpão possui cobertura, restrição e piso concretado de modo a evitar impactos sobre o meio. Cabe ressaltar que é de intera responsabilidade do empreendedor realizar a coleta, segregação, acondicionamento e destinação ou disposição final ambientalmente correta dos resíduos sólidos gerados na Fazenda Santa Maria.

Os resíduos orgânicos sólidos (animais mortos, restos de parição, etc) são destinados a uma composteira (Figura 8), a qual foi construída conforme as orientações da Embrapa. Segunda a orientações da EMBRAPA, no processo de compostagem deve-se:

**Figura 8.** Galpão de armazenamento temporário de resíduos sólidos (térreo) e composteira (superior).

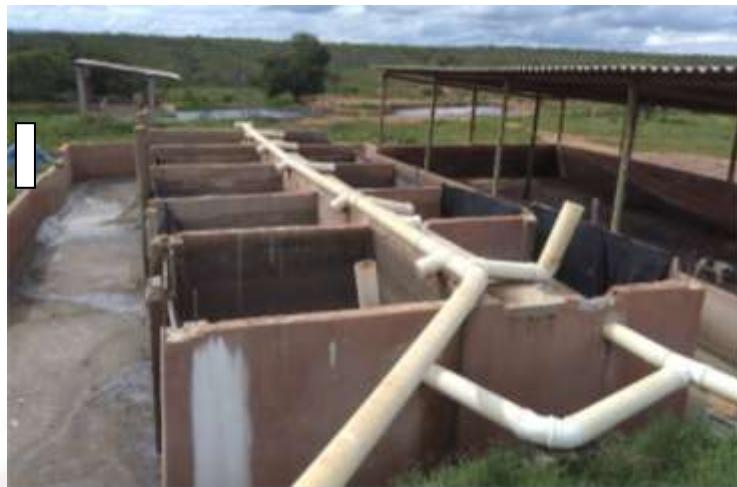
No que dizem respeito aos sólidos orgânicos originários do efluente líquido, esses são encaminhados para o separador de sólidos (Figura 9), que realiza processos físicos de decantação e filtração através de uma estrutura de alvenaria, constituída de células que realizam a decantação, filtração e separação dos sólidos. Esgotada a capacidade da célula, os sólidos são retirados e colocados para secar em uma área (leito de secagem) de alvenaria, concretada e coberta, para em seguida serem reutilizados na fertilização de pastagens.

**Figura 9.** Separador de sólidos como leito de secagem à direita.

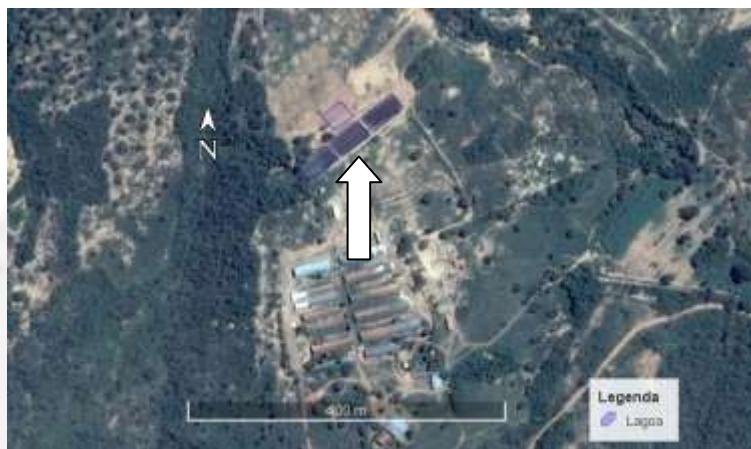
Com relação aos aspectos construtivos, segundo o empreendedor, com a reforma das lagoas, todas elas passariam a ter 3,5 m de profundidade. A estação de tratamento de efluentes – ETE empregada na suinocultura possui a configuração de um sistema australiano (Figura 11), ou seja, um sistema tratamento em série que utiliza uma lagoa anaeróbia seguidas de outras lagoas facultativas. Sendo assim, com a profundidade de 3,5 metros para ambas as lagoas, todas elas se comportariam como anaeróbias.

**Figura 11.** Lagoas de estabilização.  
Fonte: Informações complementares, 2017.

Segundo as recomendações de von Sperling (1996), em seu Livro Lagoas de estabilização, vol. 3, as lagoas anaeróbias possuem profundidade entre 3 a 5 m e lagoas facultativas de 1,5 a 2,0 m. A Norma Técnica da CETESB nº 230/2009, ainda sugere que a profundidade útil da lagoa facultativa primária deva ser entre 1,5 m e 2,0 m e das lagoas subseqüentes, igual ou inferior a 1,5 m. Isso posto, a lagoa 1 com a profundidade 3,5 m estaria dentro das especificações, porém as demais lagoas precisariam ser adequadas quanto a profundidade. Ademais, a borda livre dessas lagoas deve possuir no mínimo 0,5 m objetivando a proteção dos taludes e segurança da lagoa. Diante do exposto, essas adequações serão objeto de condicionante.

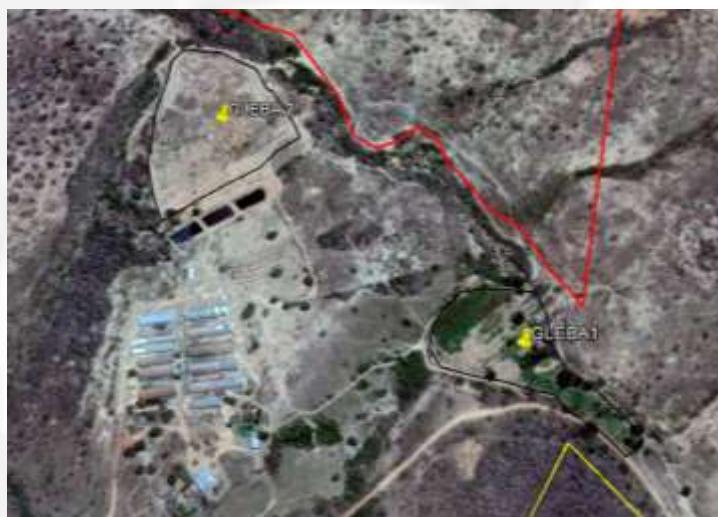
O projeto inicialmente previa a fertirrigação em 64,76 ha de pastagens, porém, atualmente, a disposição do efluente tratado está projetada para ser realizada em duas áreas distintas (Figura 12). A primeira possui 2,3 ha e encontra-se em uso com a fertirrigação por aspersão em capineira. A outra área com 4,2 ha será utilizada para cana de açúcar, porém, ainda não possui instalados os sistemas hidráulicos.

Figura 12: Áreas destinadas a fertirrigação (Gleba 1 e Gleba 2).  
Fonte: Adaptado das Informações Complementares, 2017.

Foram realizados estudos nas duas áreas, sendo concluído que o efluente da suinocultura proporcionou melhorias na qualidade do solo. De acordo com o projeto, levando em consideração os aspectos quali-quantitivos do efluente, bem como a taxa de aplicação no solo, esse não causará danos ao solo e aos recursos hídricos subterrâneos ou superficiais.

O projeto de fertirrigação foi realizado levando em consideração um volume de 50 m<sup>3</sup>/dia, o que seria suficiente para a irrigação de 2,3 ha aplicando-se um lamina de 2,17 mm/dia. Esse volume de efluentes diário está bem abaixo da média, tendo em vista a capacidade instalada de 4400 suínos. Corroborando essa informação, no próprio memorial de cálculo da ETE foi considerada a vazão de projeto de 116 m<sup>3</sup>/dia. Nesse sentido, torna-se fundamental a utilização dos outros 4,3 ha para possibilitar a disposição de um volume maior de efluentes.

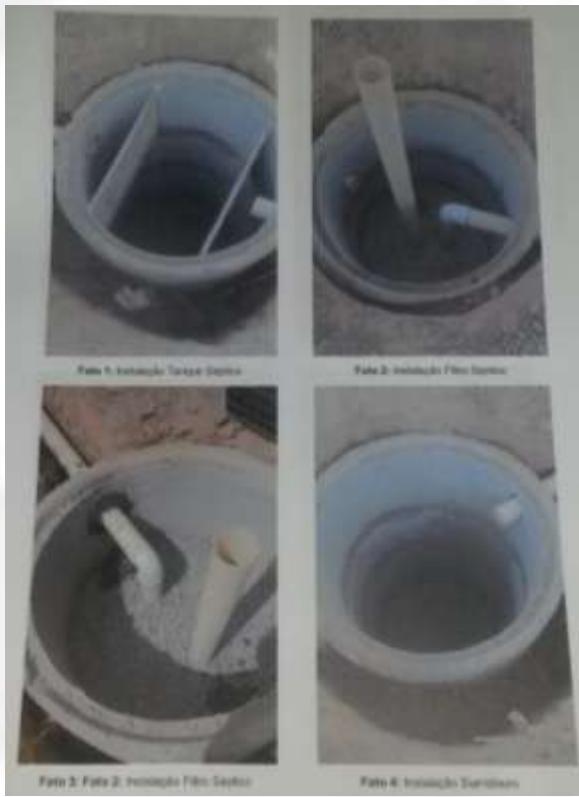
O empreendimento possui 04(quatro) residências e um refeitório, os quais estão providos com sistemas individuais de tratamento, composto por caixa de gordura, tanque séptico, filtro anaeróbio e sumidouro (Figura 13), conjunto mais conhecido como fossa séptica. O projeto foi elaborado e executado segundo as normas NBR nº 7229 e NBR nº 13969.

Nesse sistema, o tanque séptico remove a maior parte dos sólidos, os quais sedimentam e sofrem o processo de digestão no fundo do tanque. O filtro anaeróbio efetua a remoção complementar da DBO, especialmente a fração solúvel contida no efluente. O sumidouro age com meio filtrante e de disposição final, removendo as concentrações de poluentes através das interações ocorridas com o solo.

**Figura 13.** Finalização da instalação do sistema fossa séptica.  
Fonte: Informações Complementares, 2017.

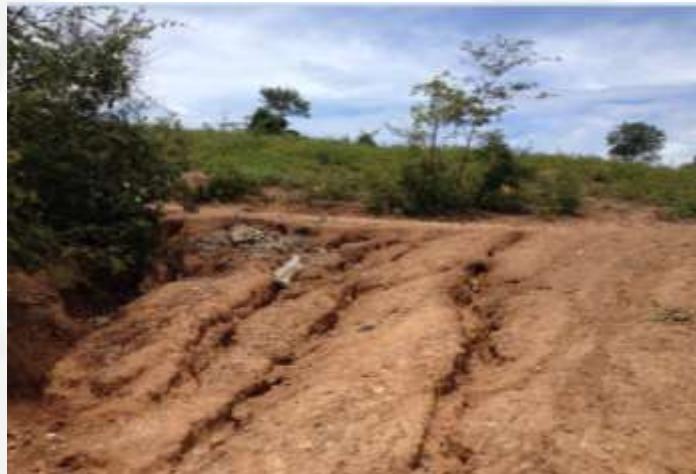
Em vistoria ao empreendimento, verificaram-se processos erosivos próximo ao barramento (Figura 14), sendo então, necessário intervenções para cessar esse carregamento de solos. Nesse sentido, será condicionado ao empreendedor a realizações de intervenções para cessar as erosões nesses locais, com apresentação de relatório fotográfico demonstrando a ações feitas.

**Figura 14.** Erosões próximas ao barramento.

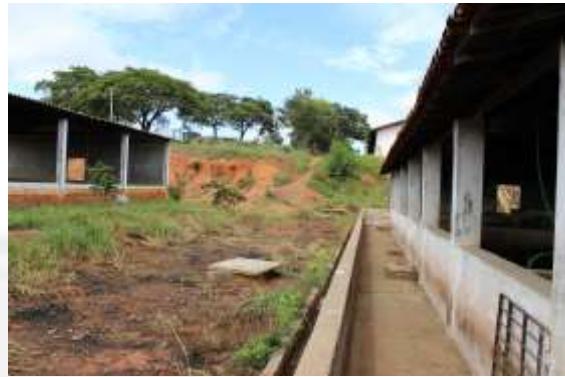
**Figura 2.** Sistema de drenagem pluvial.

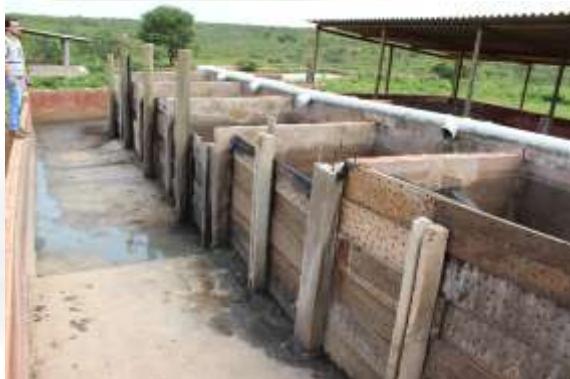
**Figura 3.** Separador de sólidos.

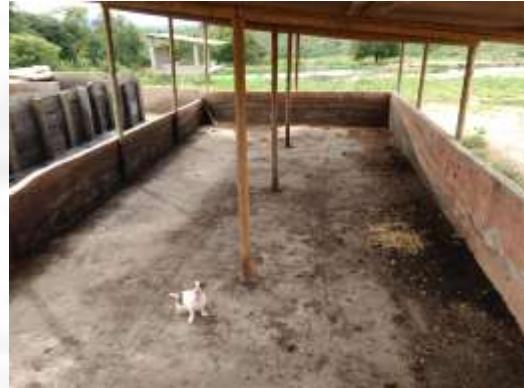
**Figura 4.** Leito de secagem.

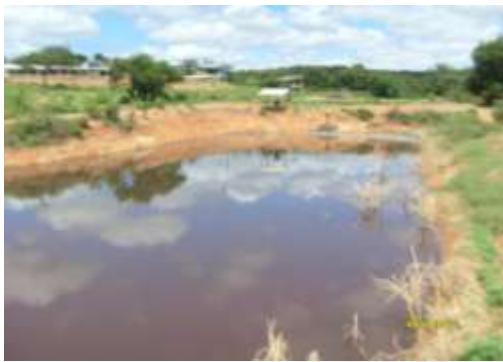
**Figura 7.** Lagoa 3, objeto de adequação.

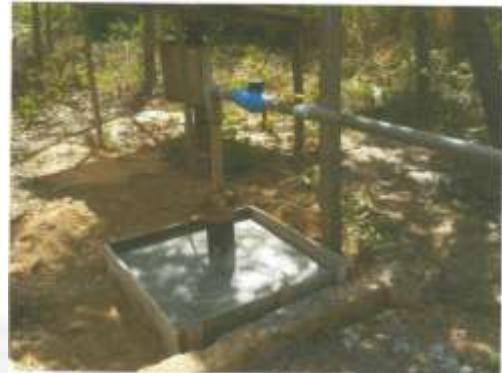
**Figura 8.** Poço tubular.

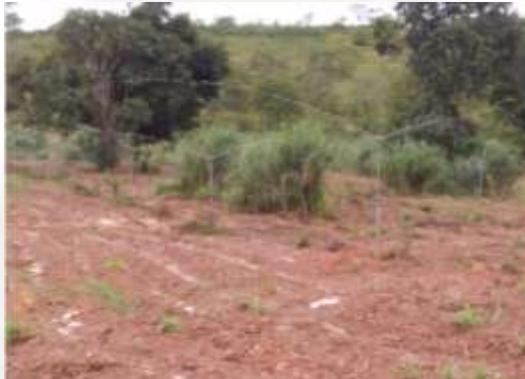
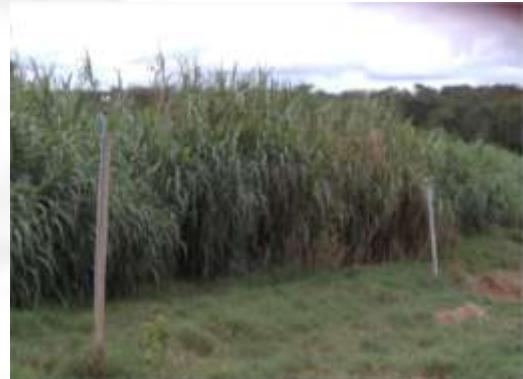
**Figura 9.** Fertirrigação em capineira.

**Figura 10.** Fertirrigação em capineira.

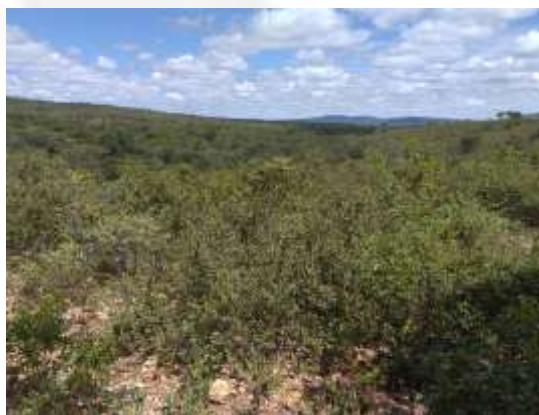
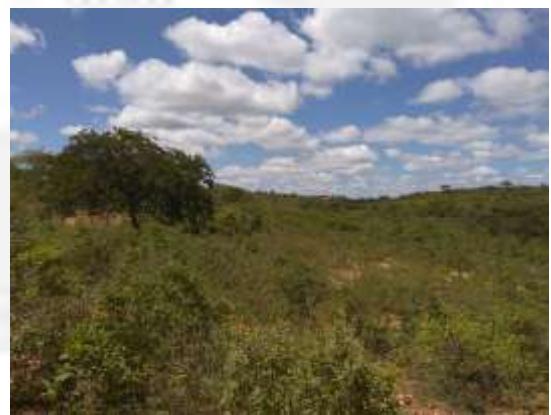
**Figura 11.** Reserva Legal em regeneração.

**Figura 12.** Reserva Legal em regeneração.
