PARECER ÚNICO N° 1002702/2016 (SIAM)

INDEXADO AO PROCESSO: Licenciamento Ambiental	PA COPAM: 01843/2001/004/2016	SITUAÇÃO: Sugestão pelo Deferimento
FASE DO LICENCIAMENTO: Revalidação da Licença de Operação Corretiva		VALIDADE DA LICENÇA: 06 anos

EMPREENDERDOR: POSTO DA LAVOURA LTDA	CNPJ: 18.159.459/0001-06
EMPREENDIMENTO: POSTO DA LAVOURA LTDA	CNPJ: 18.159.459/0001-06
MUNICÍPIO(S): MONTE CARMELO	ZONA: URBANA
COORDENADAS GEOGRÁFICA (DATUM): SAD 69	LAT/Y 18° 55' 00" LONG/X 47° 23' 53"
LOCALIZADO EM UNIDADE DE CONSERVAÇÃO:	
<input type="checkbox"/> INTEGRAL <input type="checkbox"/> ZONA DE AMORTECIMENTO	<input type="checkbox"/> USO SUSTENTÁVEL <input checked="" type="checkbox"/> NÃO
NOME:	
BACIA FEDERAL: RIO PARANAÍBA	BACIA ESTADUAL: RIO BAGAGEM
UPGRH: PN1	SUB-BACIA: ---
CÓDIGO: F-06-01-7	ATIVIDADE OBJETO DO LICENCIAMENTO (DN COPAM 74/04): POSTO REVENDEDOR DE COMBUSTÍVEIS (180 m³)
CONSULTORIA/RESPONSÁVEL TÉCNICO: NAZARA MARIA NAVES SILVA	
REGISTRO: 43.348/D	
RELATÓRIO DE VISTORIA: 101871/2016	
DATA: 16/06/2016

Anexo III. Relatório Fotográfico do POSTO DA LAVOURA LTDA.

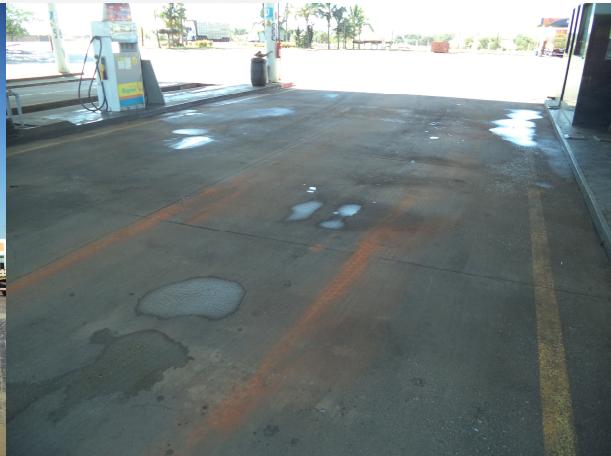
Foto 02. Pista de abastecimento

O projeto arquitetônico do empreendimento se compõe basicamente de 01 (uma) pista de abastecimento, compreendendo o Sistema de Armazenagem Subterrânea de Combustíveis – SASC, composto por 06 (cinco) tanques de 30 m³ cada, sendo: 1 (um) tanque de 30 m³ bipartido contendo gasolina aditivada e etanol; 01 (um) tanque pleno de 30 m³ contendo gasolina comum, 01 (um) tanque pleno de 30 m³ contendo diesel S10 e 03 (três) tanques plenos de 30 m³ contendo diesel comum, totalizando uma capacidade nominal de armazenamento de combustível de 180.000 litros. A área de abastecimento possui 06 (seis) bombas eletrônicas comerciais destinadas ao abastecimento dos veículos, com 02 (dois) bicos automáticos cada uma.

A pista de abastecimento é em concreto polido, circundada por canaletas de drenagem que direcionam os efluentes para caixas separadora de água e óleo – CSAO (em sequência) seguindo para tanque de contenção, possui também 02 (duas) valas de lubrificação na pista e possui cobertura metálica com projeção por toda área da pista de abastecimento.

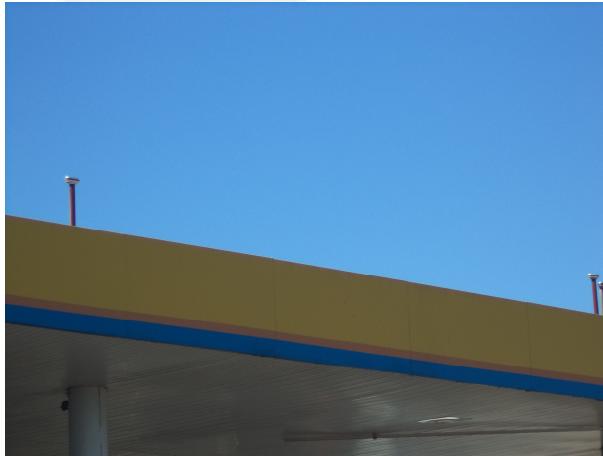
Foto 03. Respiros dos tanques

O empreendimento possui válvulas de vácuo e pressão instaladas nos respiros dos tanques de armazenamento e sistema de descarga selada.

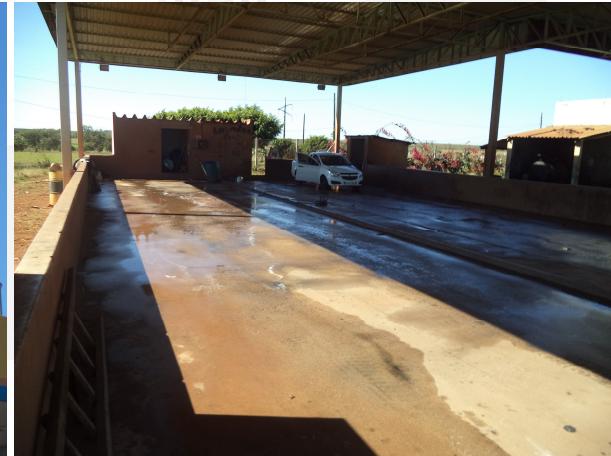
Foto 04. Lavador

O posto possui área específica para troca de óleo, lavador de caminhões, borracharia e serviços elétricos. Todas estas áreas estão em local com cobertura metálica e piso em concreto. Os efluentes líquidos provenientes do lavador de veículos e da troca de óleo são direcionados a sistema de CSAO seguindo para tanque de contenção. Os efluentes

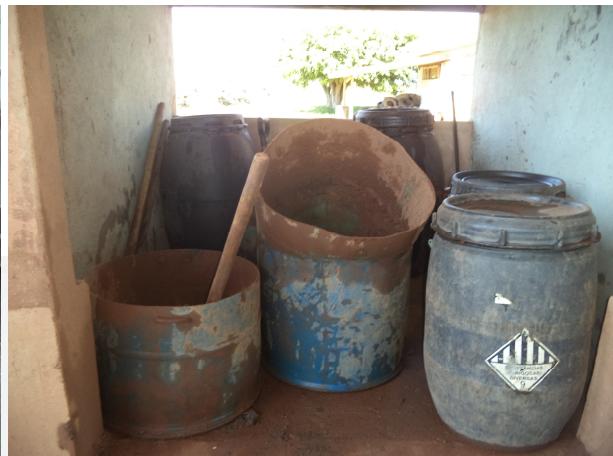
Foto 06. Resíduos classe I

Os resíduos classe 1 produzidos no posto (barro/areia/lodo; embalagens diversas contaminadas, estopas, etc.) são armazenados em tambores para posterior destinação a empresas especializadas. Os resíduos de características domésticas provenientes das instalações (administrativas, restaurantes e sanitários) são encaminhados a coleta municipal.

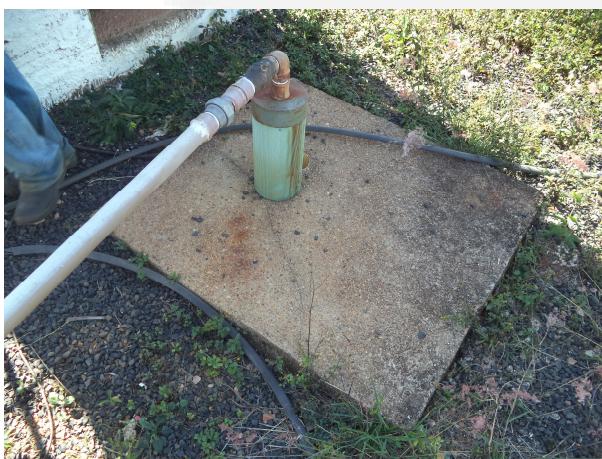
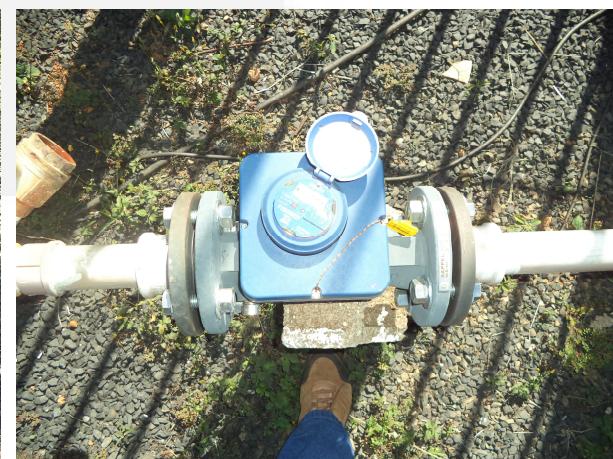
Foto 09 e 10. Poço tubular com hidrômetro

Para atender as necessidades do empreendimento, o mesmo possui 01 (um) poço tubular, conforme processo nº 21354/2015 com análise técnica concluída para deferimento por esta SUPRAM aguardando publicação da portaria. O poço possui instalado hidrômetro e horímetro.

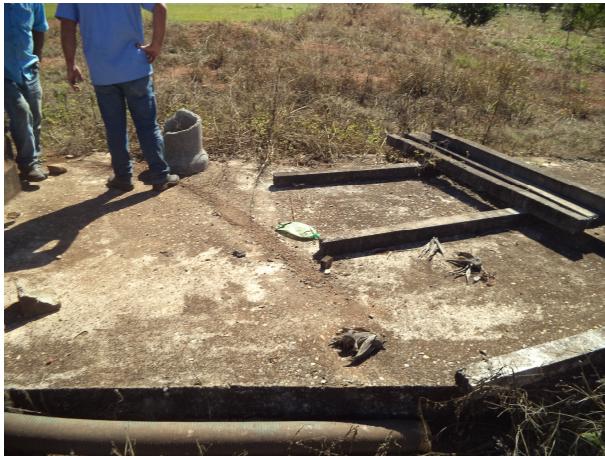
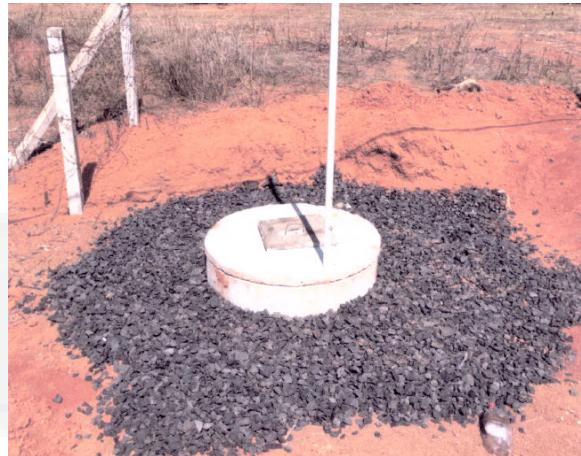
Foto 11 e 12. Fossa séptica e sumidouro

domésticos gerados no posto (restaurante, administrativo e sanitários) são direcionados ao sistema de fossa séptica, filtro e sumidouro.

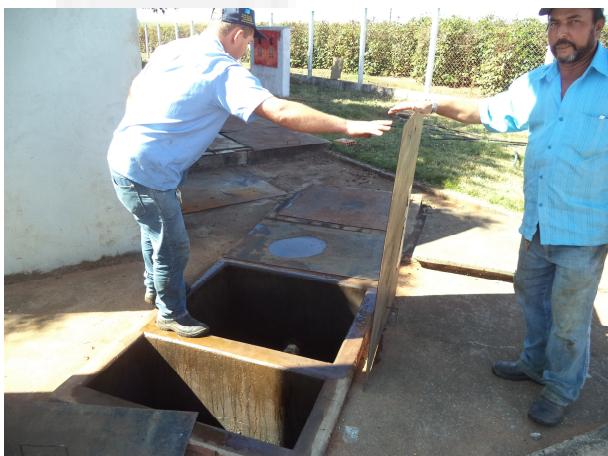
Foto 13. CSAO

Os efluentes domésticos são direcionados ao sistema de fossa séptica, filtro e sumidouro. Os efluentes de drenagem oleosa irão para caixas separadora de água e óleo – CSAO, seguindo para tanque de contenção.

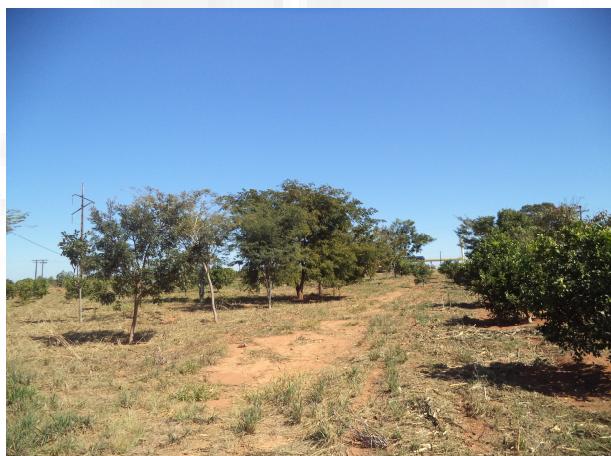
Foto 14. Plantio da reserva legal

O imóvel possui área total de 5,00 ha. A área correspondente à reserva legal do imóvel, conforme Termo de Compromisso de Averbação da Reserva Legal emitido, perfaz 1,01,09 ha, não inferior aos 20% exigidos por lei. A referida área é constituída por 03 glebas em regeneração e enriquecimento com plantio de mudas.
