PARECER ÚNICO Nº 97/2018		Protocolo 0497711/2018 (SIAM)
INDEXADO AO PROCESSO: Licenciamento Ambiental	PA COPAM: 00167/1995/007/2014	SITUAÇÃO: Sugestão pelo Indeferimento
FASE DO LICENCIAMENTO: Revalidação da Licença de Operação

EMPREENDEDOR: Vibra Agroindustrial S/A	CNPJ: 93.586.303/0014-33				
EMPREENDIMENTO: Unidade industrial de abate de aves					
MUNICÍPIO: Sete Lagoas	ZONA: Urbana				
COORDENADAS GEOGRÁFICA (DATUM): 23K	LAT/Y 19° 27' 58" S LONG/X 44° 14' 49" W				
LOCALIZADO EM UNIDADE DE CONSERVAÇÃO:					
<input checked="" type="checkbox"/> INTEGRAL	<input type="checkbox"/> ZONA DE AMORTECIMENTO	<input type="checkbox"/> USO SUSTENTÁVEL	<input checked="" type="checkbox"/> NÃO		
BACIA FEDERAL: Rio São Francisco	BACIA ESTADUAL: Rio das Velhas				
UPGRH: --- - SF05	SUB-BACIA: Córrego Diogo/Ribeirão Jequitibá				
CÓDIGO: D-01-02-3	ATIVIDADE OBJETO DO LICENCIAMENTO (DN COPAM 74/2004): Abate de animais de pequeno porte – 96.000 aves/dia (porte médio e potencial poluidor grande)		CLASSE 5		
OBS: A atividade de <u>beneficiamento de subprodutos do abate</u> – “graxaria que estava presente no escopo da licença anterior, foi descomissionada não mais sendo considerada nesta revalidação (

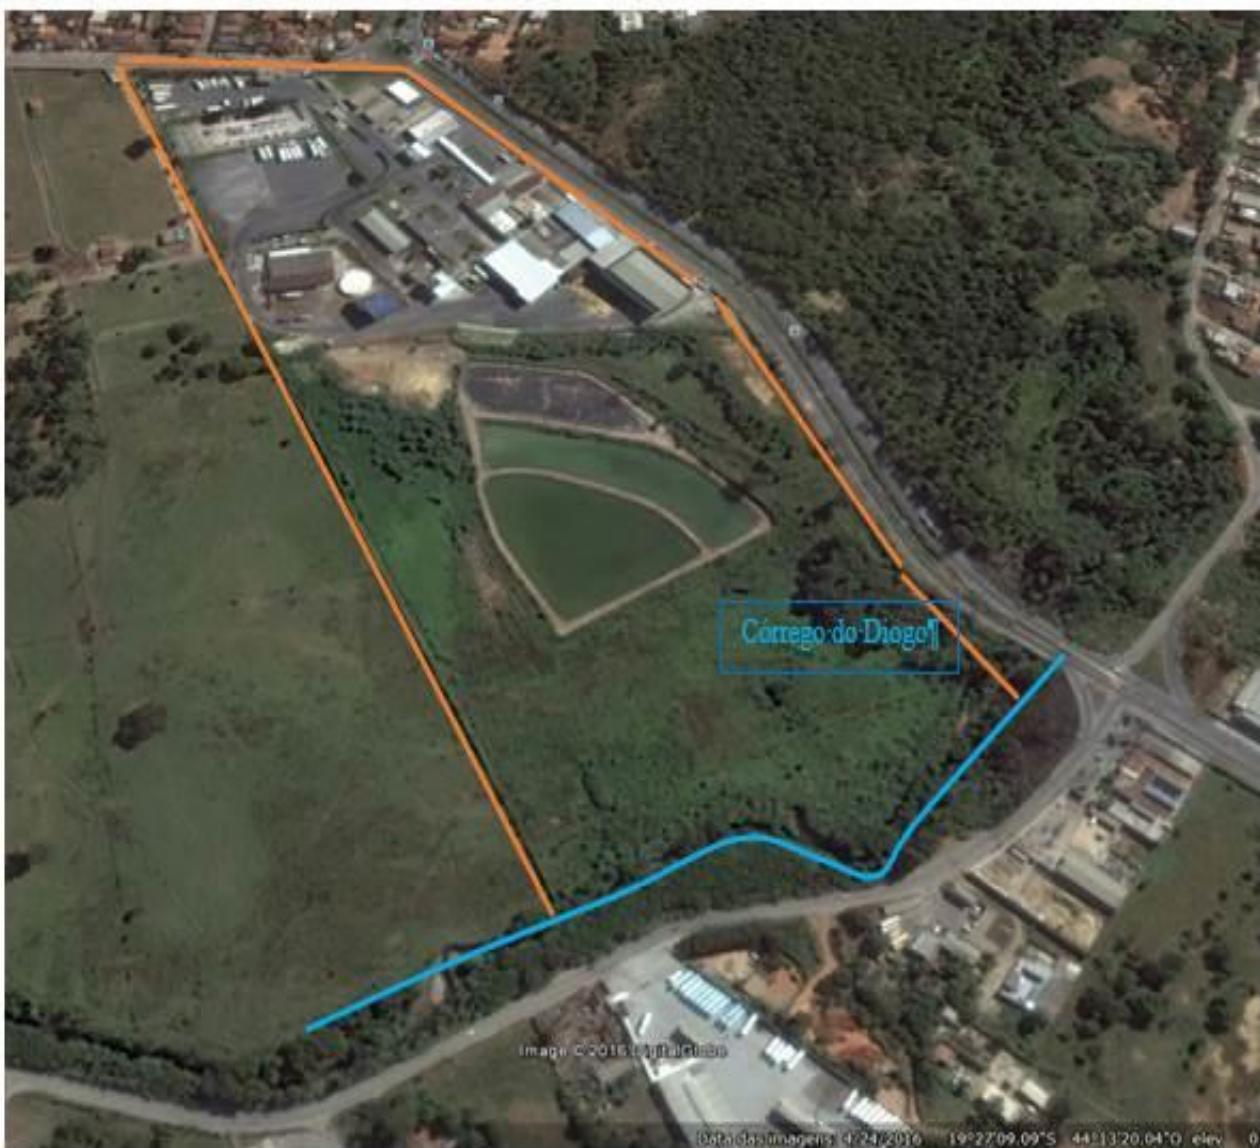
Figura I – Imagem do empreendimento.

A seguir temos a imagem do empreendimento evidenciando o perímetro do mesmo (destaque em laranja) e a situação locacional em relação à região do bairro Montreal na área urbana de Sete Lagoas.

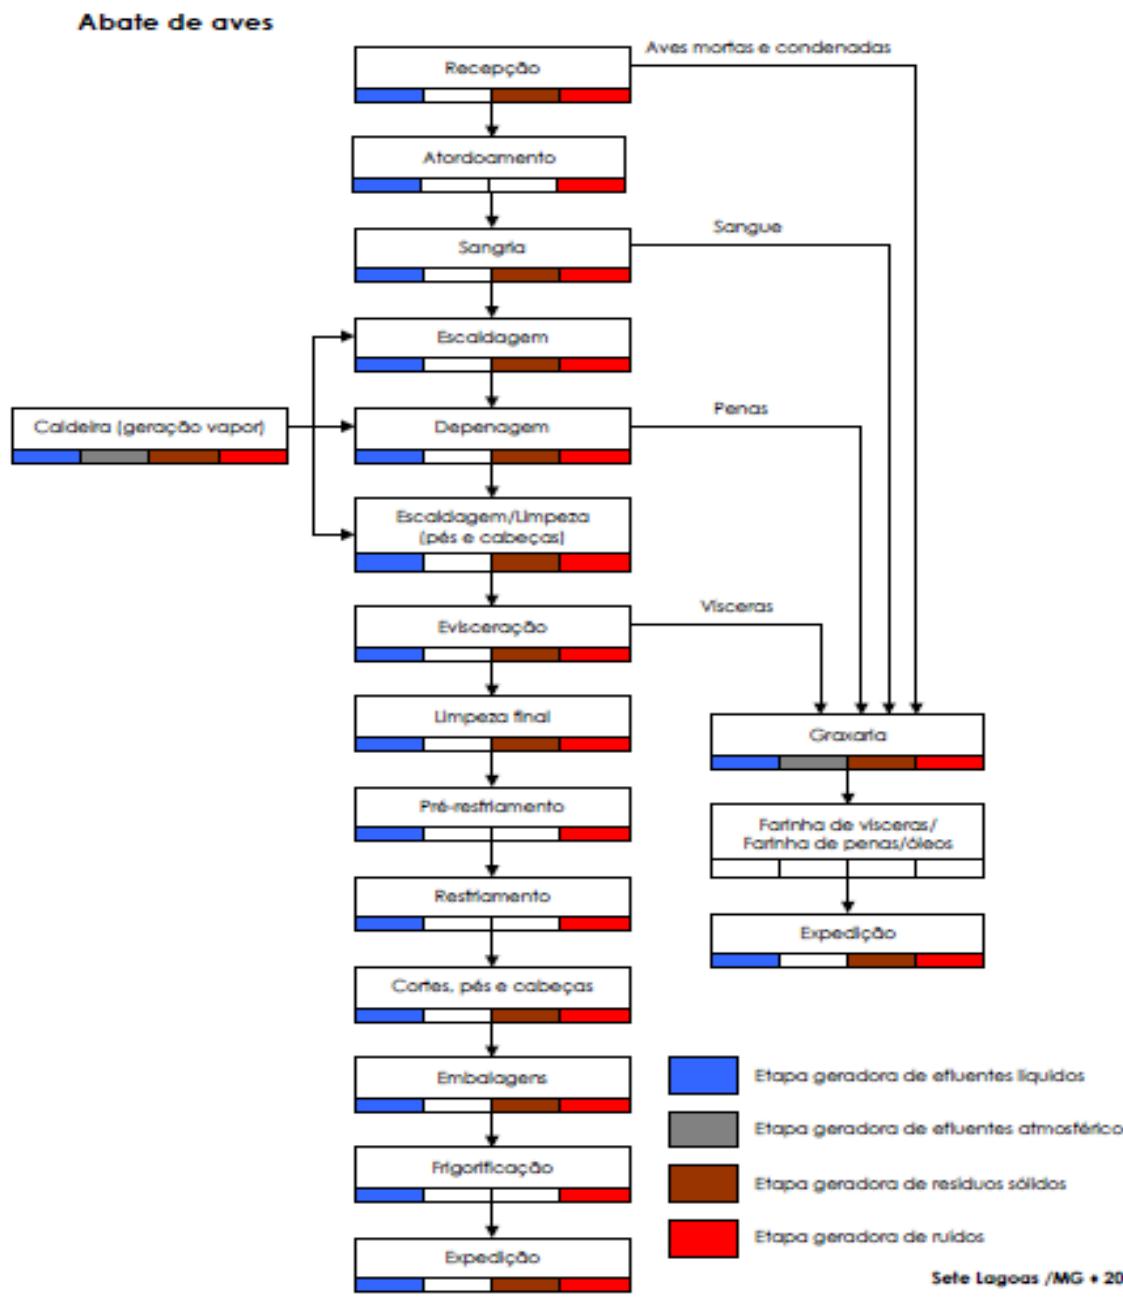
Figura II – Fluxograma produtivo

Os principais produtos fabricados na unidade e sua produção são os cortes avícolas congelados (1500t/mês), frango inteiro congelado (600t/mês) e miúdos de frango (70t/mês). Na imagem 2, a seguir, é apresentado o fluxo produtivo desenvolvido no empreendimento:

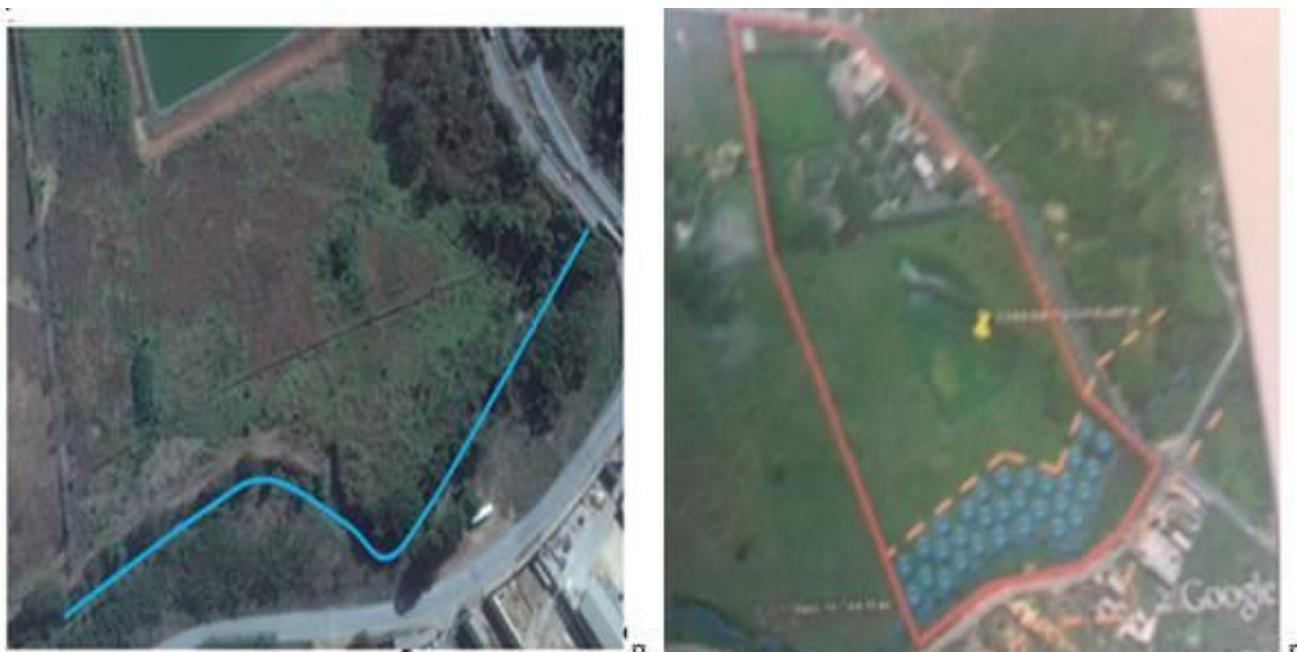
Figura III – Imagens da APP do empreendimento.

Com relação à Área de Preservação Permanente – APP, o empreendimento possui a ocorrência te tal faixa de proteção especial. Esta faixa corresponde a faixa ciliar o Córrego do Diogo que é o limite da propriedade na porção sul do terreno. Ratifica-se que todas as instalações vinculadas ao empreendimento não estão instaladas nesta área.

Por ocasião da vistoria verificou-se algumas ações de enriquecimento de vegetação com o plantio de mudas, confecção de cerca de isolamento entre outros. Ressalta-se que esta área fora da APP é constituída de uma várzea úmida e com predominância de vegetação gramínea.

No tocante ao sucesso da restauração da vegetação, não foi verificada uma evolução satisfatória destas ações.

Em razão disto, foi encaminhado um novo Plano Técnico de Reconstituição da Flora – PTRF, para a APP relativa ao Córrego do Diogo (doc SIAM R0281921/2017 de 31/10/2017). Este projeto prevê novamente a restauração/recomposição da flora na APP do córrego Diogo

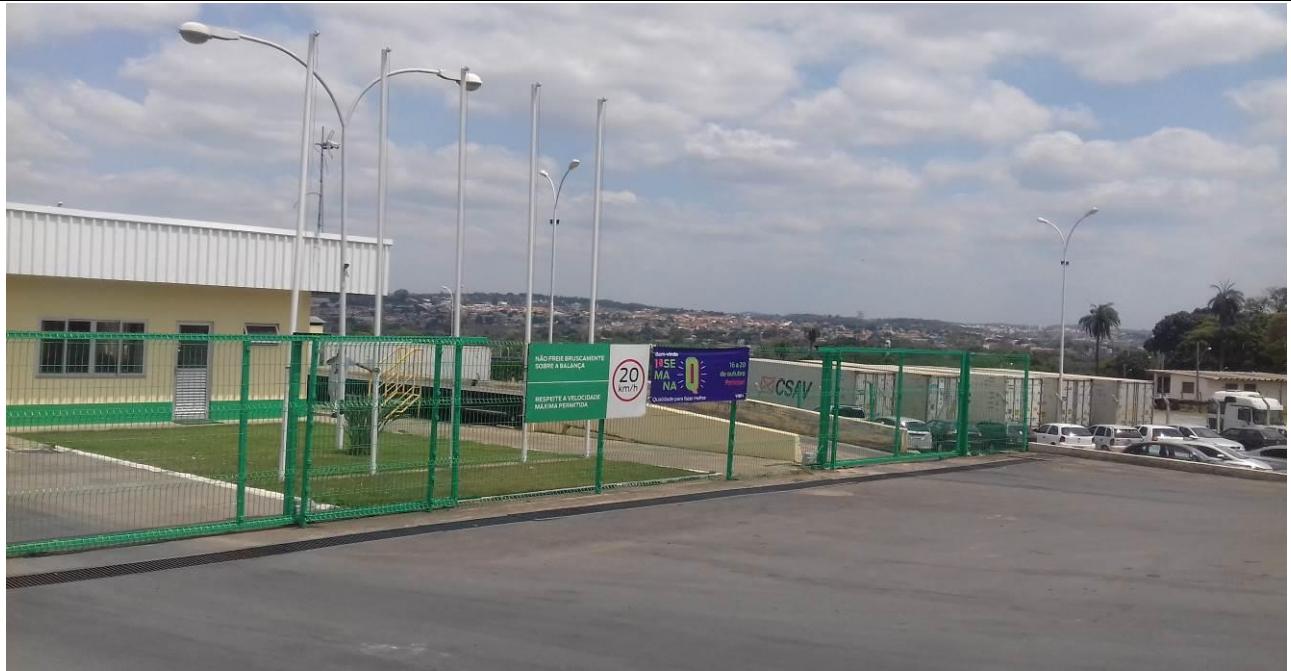
**Visão geral da portaria da unidade industrial de abate de aves Vibra. Vistoria out/2017
Foto 01.**

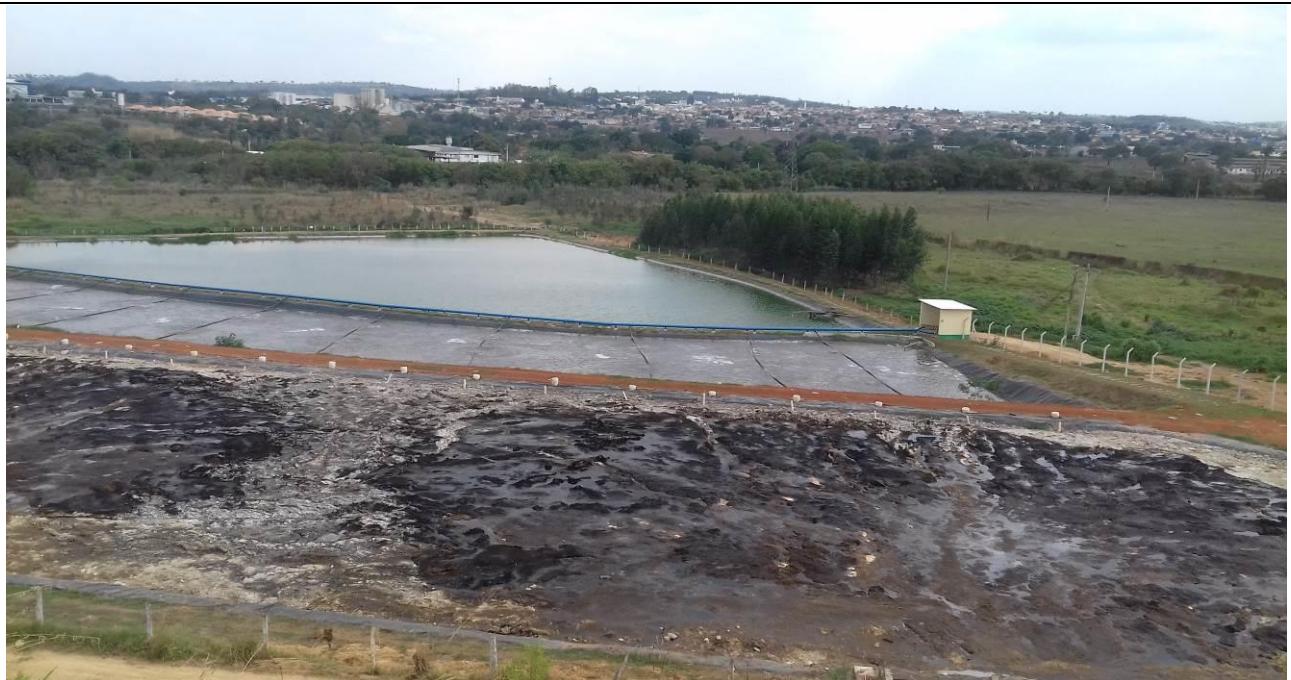
**Visão da ETE do empreendimento – vistoria out/2017
Foto 02.**

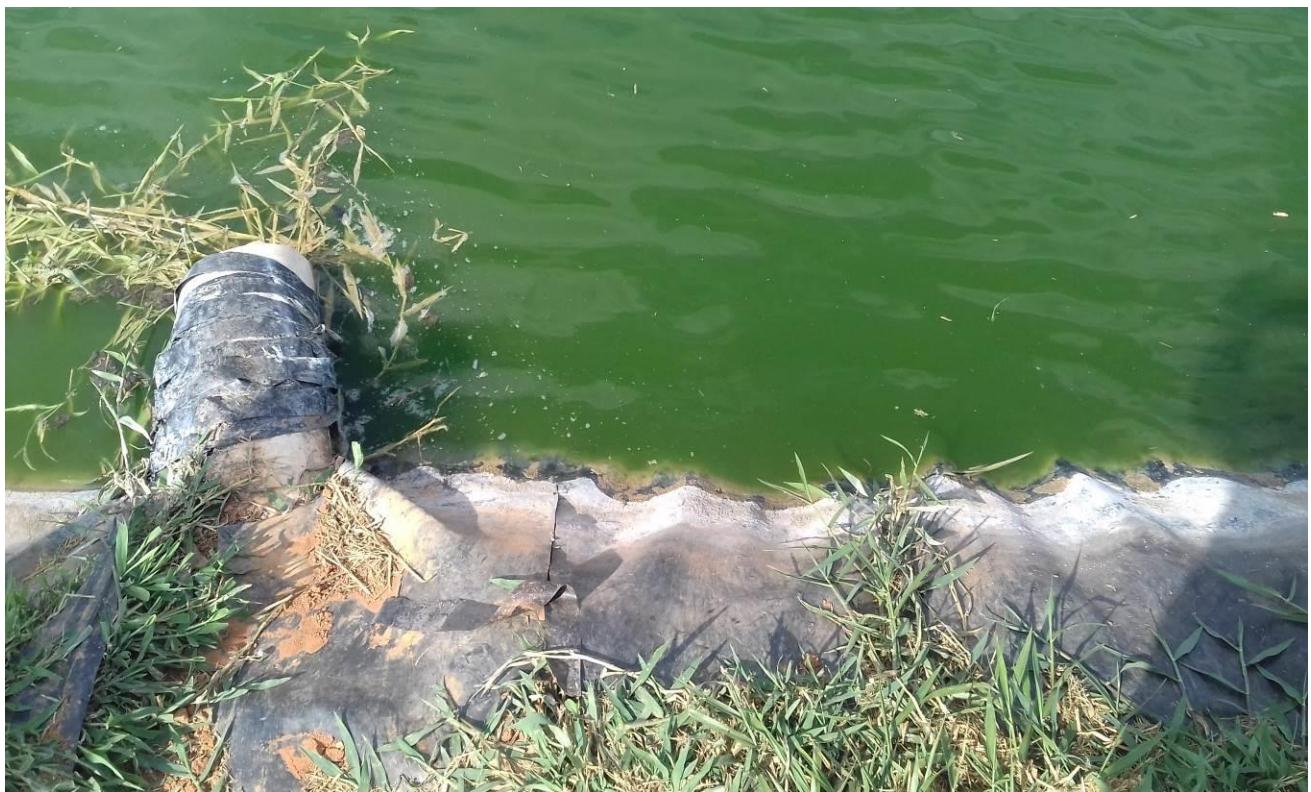
Visão do efluente na lagoa facultativa (última na sequência de tratamento) do empreendimento – vistoria out/2017
Foto 03.

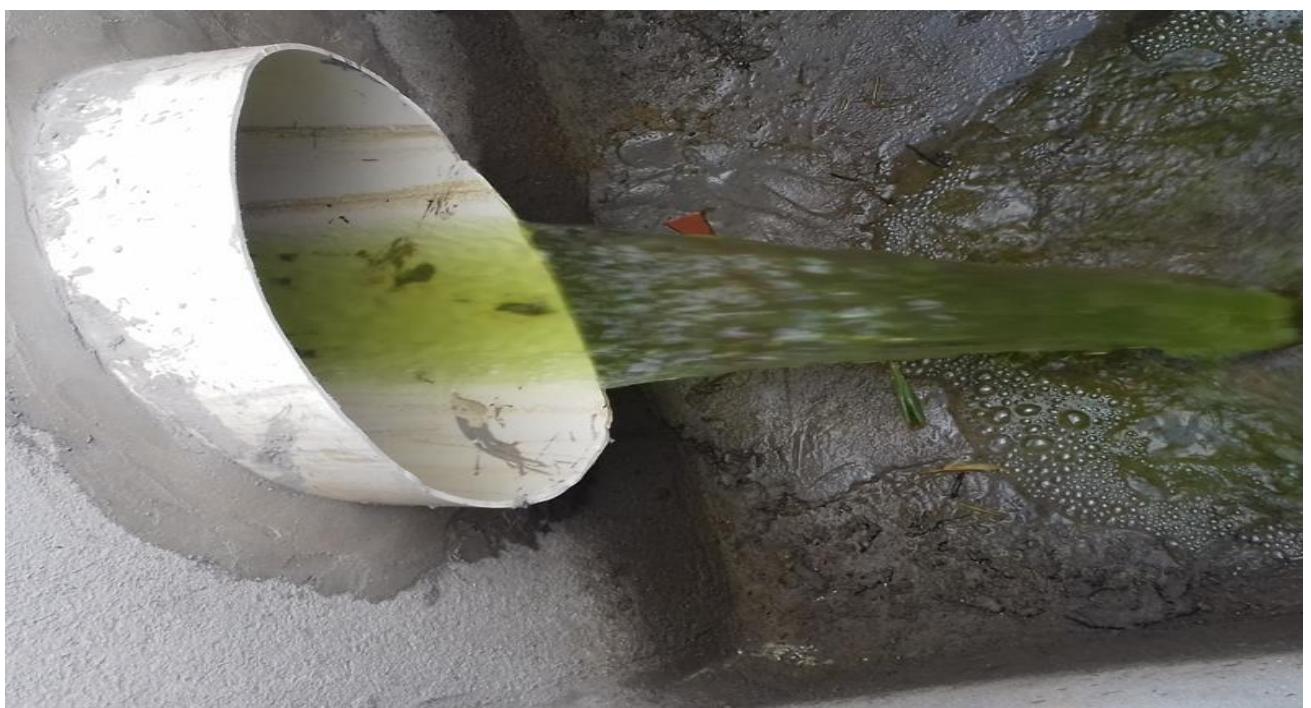
- **ETE comissionada e operacional que não atende plenamente aos parâmetros de lançamento de efluentes preconizados pela legislação;**
- **Contribuição para a degradação da qualidade hídrica da bacia do córrego do Diogo, pela disposição de efluente tratado, de forma a depreciar a qualidade das águas a jusante do ponto de lançamento;**

Aspecto visual do efluente tratado na saída da ETE– vistoria out/2017
Foto 04.

Desta forma, a descaracterização do corpo receptor a jusante do ponto de lançamento representa desrespeito à legislação e exige medidas corretivas para melhorar a qualidade do efluente tratado e assim permitir que o empreendimento realize suas atividades sem causar degradação/poluição ambiental.

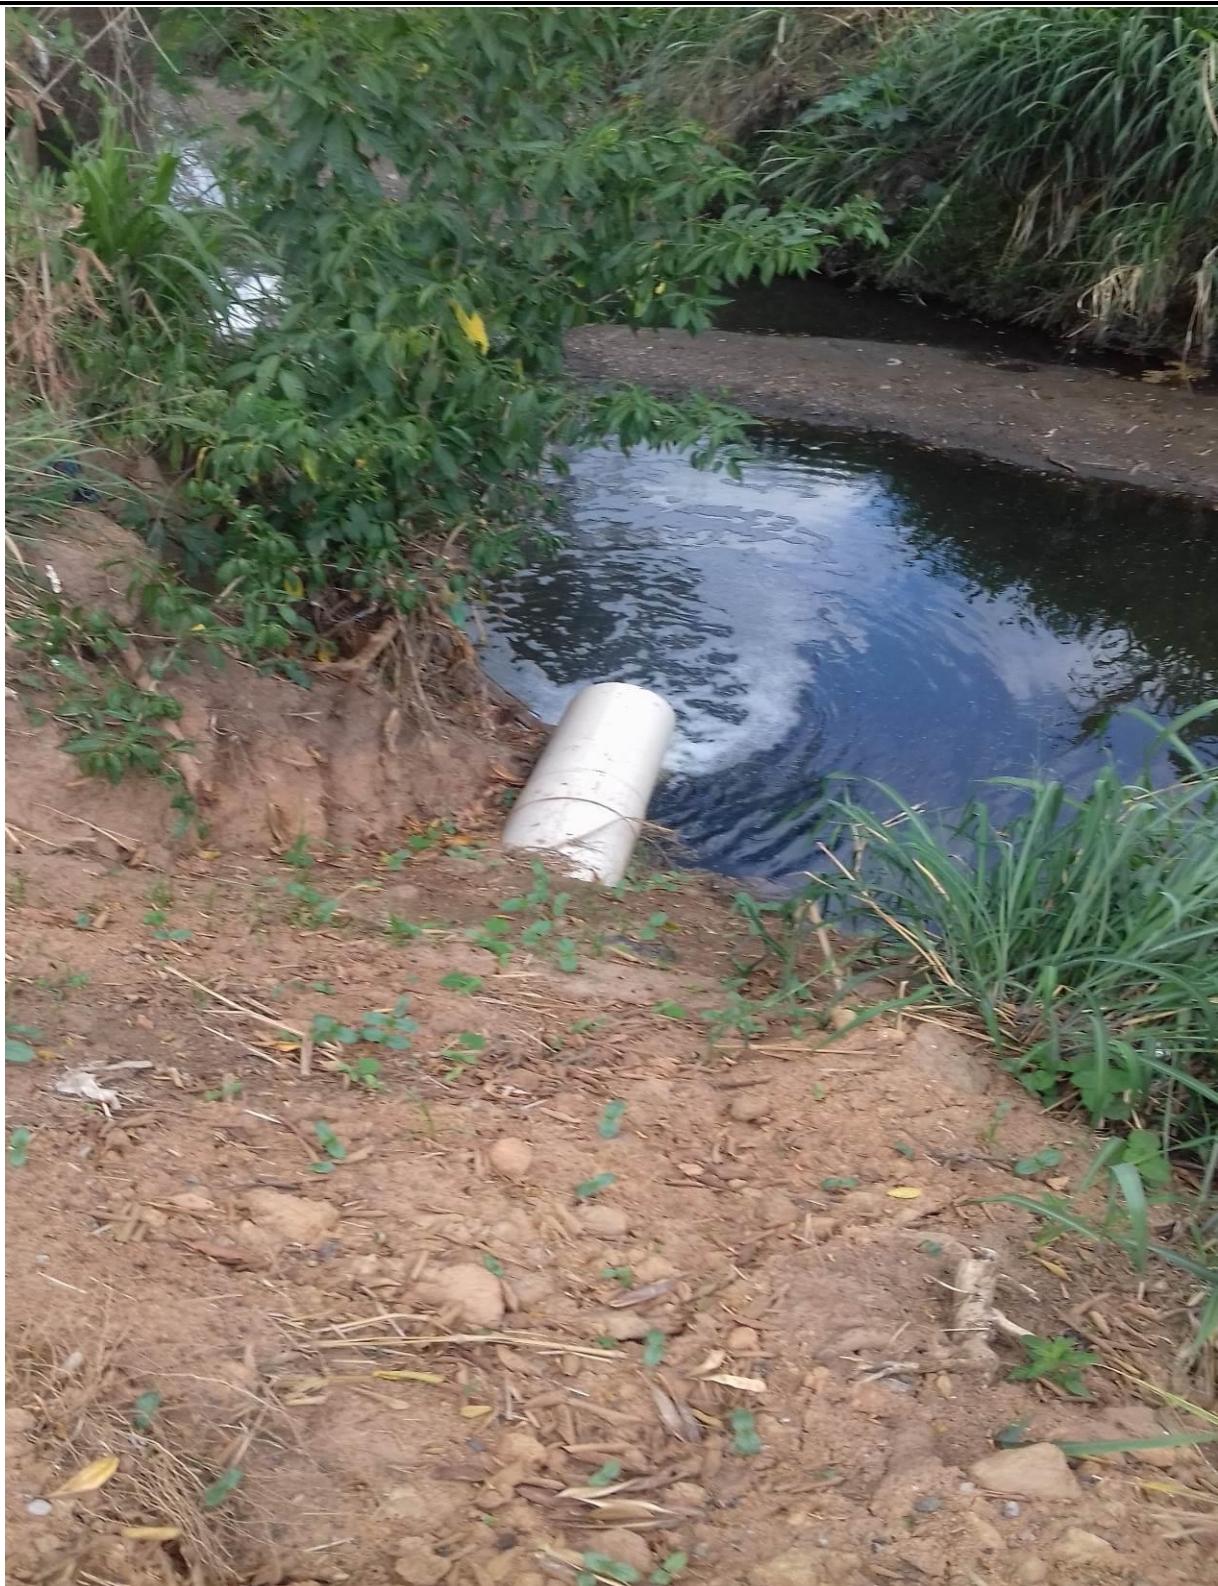
Neste contexto, foi lavrado o Auto de Infração – AI nº 129051/2018, no artigo 83 códigos 105, 122, anexo I do decreto nº 44.844, de 25 de junho de 2018 por: descumprir e/ou cumprir fora do prazo condicionantes aprovadas na licença ambiental, e a ocorrência de poluição degradação contribuindo para a perda de qualidade hídrica em curso d'água receptor, no caso córrego do Diogo.

**Visão do ponto de lançamento do córrego Diogo - vistoria out/2017
Foto 05.**
