PARECER ÚNICO Nº 38768841 (SEI!!)

INDEXADO AO PROCESSO: Licenciamento Ambiental	PA COPAM: 3533/2021	SITUAÇÃO: Sugestão pelo Deferimento
FASE DO LICENCIAMENTO: Licença de Operação Corretiva - LOC		VALIDADE DA LICENÇA: 06 anos

EMPREENDEDOR:	MONTE HEBRON EMPREENDIMENTOS IMOBILIARIOS SPE LTDA	CNPJ:	20.325.084/0001-40		
EMPREENDIMENTO:	LOTEAMENTO MONTE HEBRON	CNPJ:	20.325.084/0001-40		
MUNICÍPIO:	UBERLÂNDIA	ZONA:	URBANA		
COORDENADAS GEOGRÁFICA (DATUM):	SIRGAS 2000	LAT/Y	18°58'32.105"S	LONG/X	48°20'46.960"O
LOCALIZADO EM UNIDADE DE CONSERVAÇÃO:					
<input type="checkbox"/> INTEGRAL <input type="checkbox"/> ZONA DE AMORTECIMENTO <input type="checkbox"/> USO SUSTENTÁVEL <input checked="" type="checkbox"/> NÃO					
BACIA FEDERAL:		Rio Paranaíba			
UPGRH:		PN2			
BACIA ESTADUAL:	Rio Araguari				
SUB-BACIA:		Rio Uberabinha			
CÓDIGO:	ATIVIDADE OBJETO DO LICENCIAMENTO (DN COPAM 217/17): E-04-01-4 Loteamento do solo urbano, exceto distritos industriais e similares.				CLASSE 4
CONSULTORIA/RESPONSÁVEL TÉCNICO:	REGISTRO:		ART:		
Daniella Costa Pereira	CREA MG-161142/D		14202000000005787358 e 14202000000005787309		
Bruna Maria Santos Queiroz Silva	CREA MG-161700/D		14201900000005122357

AUTO D

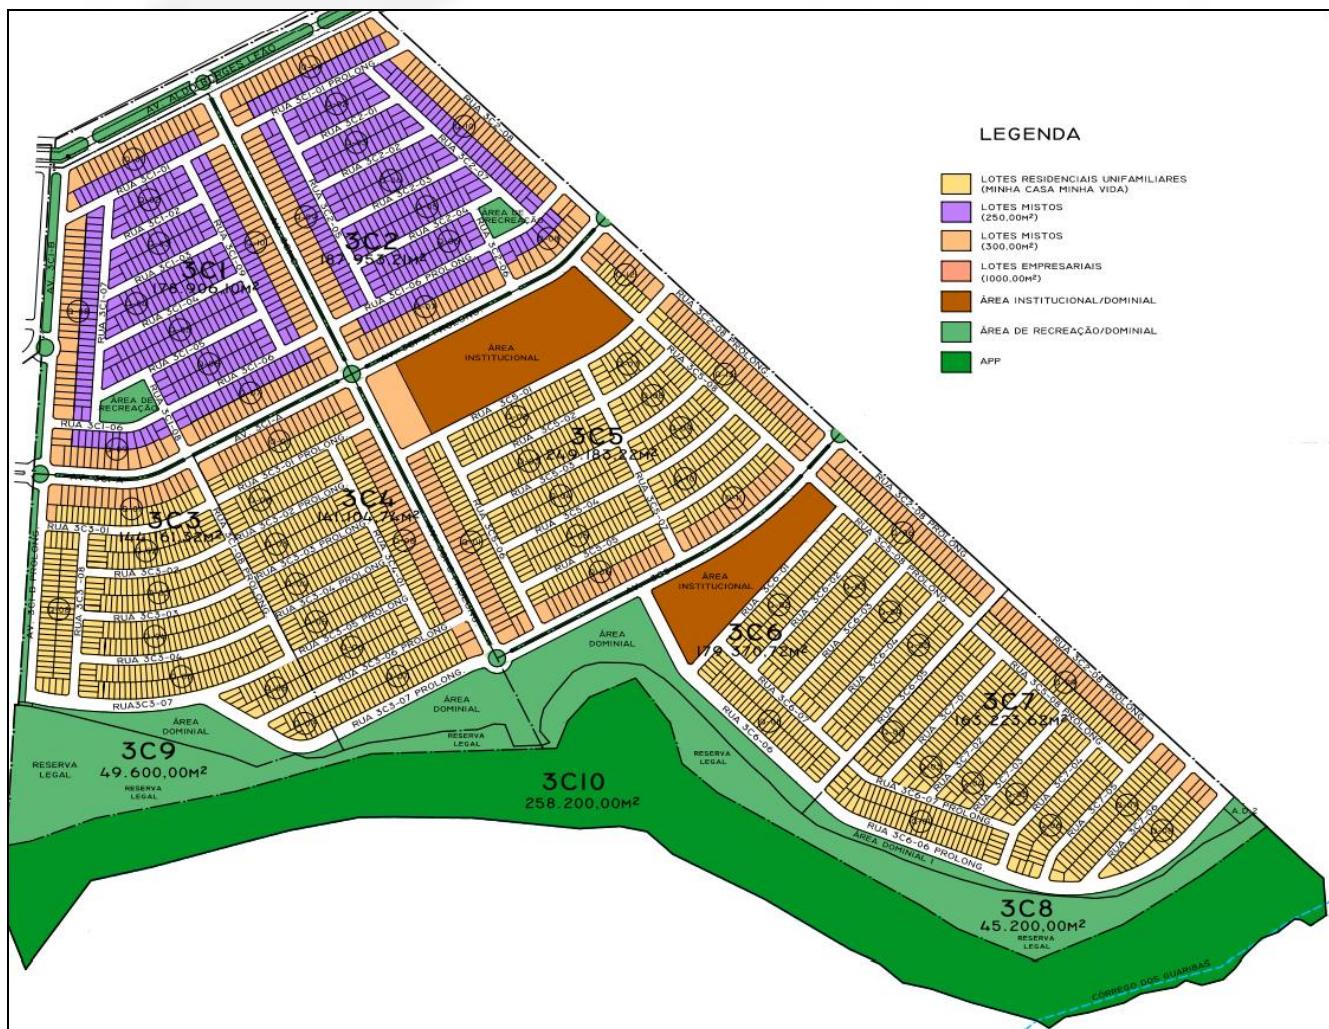
FIGURA 2: Masterplan do empreendimento.

A área parcelada é de 73,16 hectares, correspondente à área total das glebas extraídas as APPs e as áreas de recreação, dominiais, institucionais, sistema viário e não edificantes. Na Figura 2 é possível verificar uma representação do *Masterplan* do empreendimento.

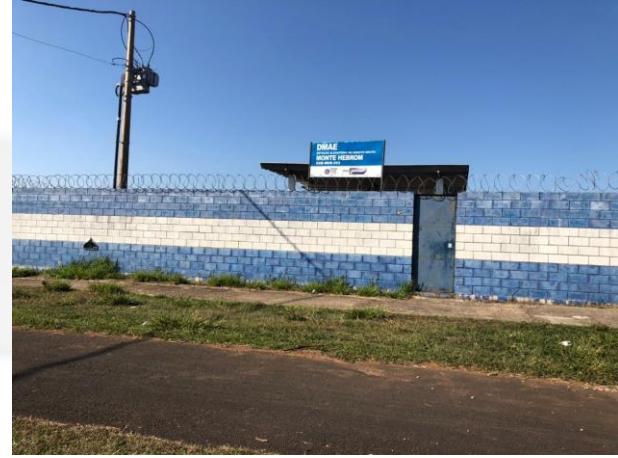
**Figura 4:** EEE.

A concepção do Sistema de Esgotamento Sanitário do empreendimento fundamenta-se no projeto urbanístico da área (*Masterplan*) em estudo e levantamentos topográficos feitos especificamente para possibilitarem definições de implantação e lançamentos nos pontos definidos pelo DMAE (Departamento Municipal de Água e Esgoto) / Secretaria Municipal de Planejamento. As unidades projetadas se resumem no seguinte: redes coletoras, poços de visita e 01 Estação Elevatória de Esgoto (EEE), até a interligação a interceptor existente do DMAE.

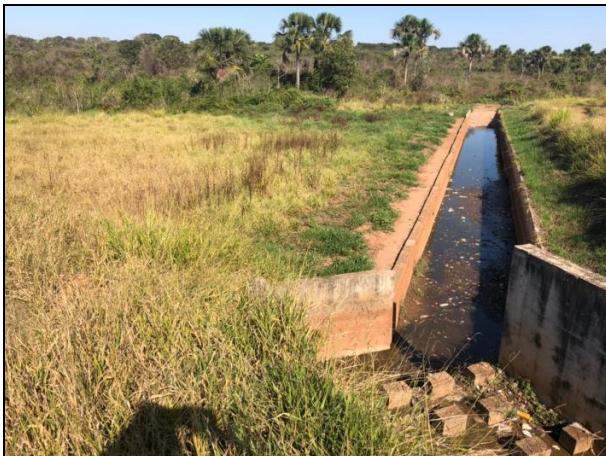
**Figura 5:** Dissipador.

Os dissipadores foram projetados como uma estrutura em forma de tanque retangular revestida em concreto armado, posicionada perpendicularmente a maior declividade do terreno, com a galeria chegando em uma de suas extremidades. As dimensões dos tanques foram calculadas para o volume afluente de águas pluviais. Na base dos dissipadores foram implantados drenos com a finalidade de não permitir o acúmulo de água após o evento pluviométrico. Porém, durante um evento de precipitação, o tanque se enche e forma um colchão de água que amortece o fluxo de água e, ao transbordar através da lateral voltada para a vereda, cria um tipo de vertedor com uma lâmina de água de pequena espessura que escoa através de uma superfície revestida com gramíneas, sob baixa velocidade, portanto, com menor risco de causar erosão do solo.

Vistorias realizadas no empreendimento identificaram problemas na dissipação da energia pluvial em alguns dos dispositivos, resultando em erosão e carreamento de sedimentos. Portanto,

por meio da atuação do órgão ambiental e o Ministério Público, foi exigida a revisão dos projetos, levando a algumas correções, tais como a implantação de enrocamento a jusante da soleira dos dissipadores e o nivelamento dos pontos de acúmulo de água no vertedouro dos dissipadores.

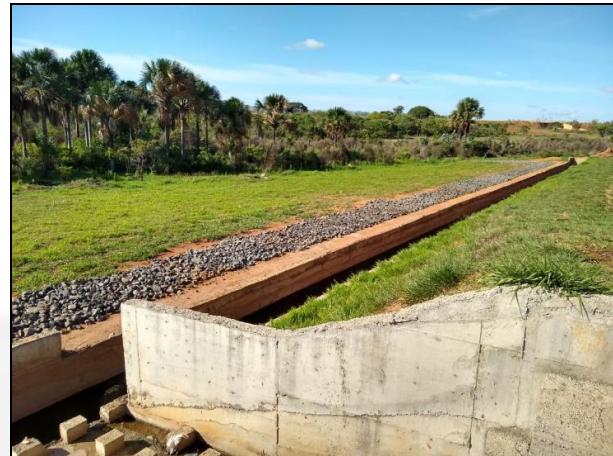
**Figura 6:** Dissipador e PRAD.

As análises foram realizadas tático-visualmente pelo Engenheiro Civil. Os resultados obtidos demonstram que o solo encontra-se estabilizado, sem nenhum processo erosivo. Em virtude da utilização do método de enrocamento de pedras nas bordas dos processos erosivos e dos dissipadores, percebeu-se que referido método favorece a infiltração de água no solo, contribuindo para a recarga hídrica subterrânea. Também foram feitos enrocamentos nos pontos antes atingidos por concentrações de vazões e consequentemente formação de processos erosivos. Tais pontos encontram-se hoje estabilizados pelas rochas e também pelo desenvolvimento de vegetação. A responsabilidade do laudo do monitoramento do PRAD é do Engenheiro Civil Joao Paulo Arantes Castro, CREA MG0000204797D MG, ART MG20210718155. Apesar da implementação de todas as medidas propostas no PRAD, ainda são observados grandes problemas de descarte irregular de resíduos sólidos e carreamento de solos para o sistema de drenagem, gerando uma grande quantidade de resíduos nos dissipadores. Assim, manutenções são realizadas no mínimo a cada 3 meses em períodos de seca para desobstruções nos dissipadores, devendo ter continuidade, o que será objeto de condicionante deste parecer.

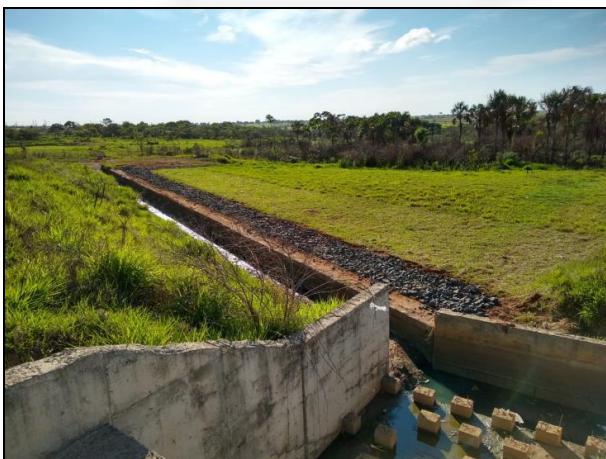
**Figura 7:** Dissipador e PRAD.

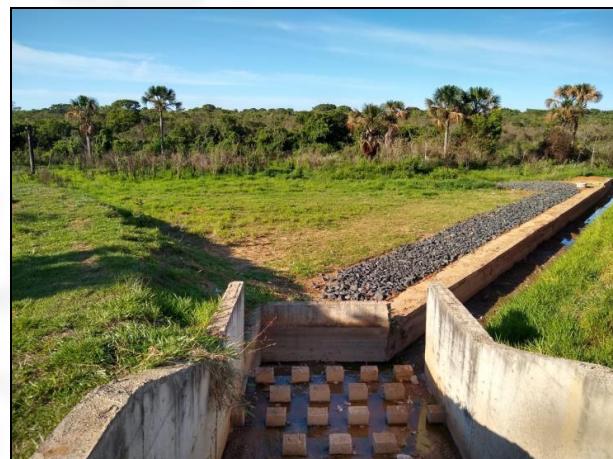
**Figura 8:** Dissipador e PRAD.

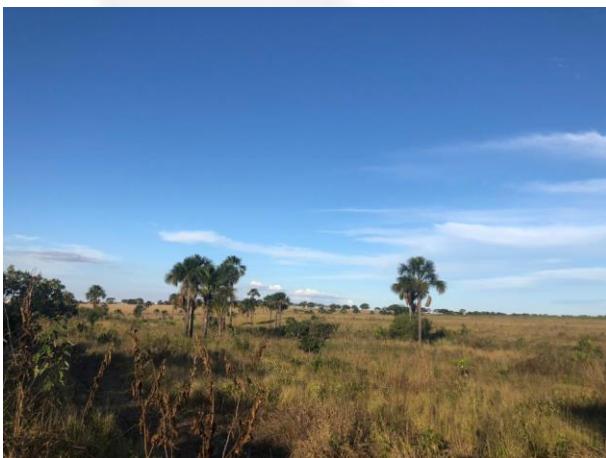
**Figura 9:** APP e PTRF.

Após o desenvolvimento do PTRF a área foi monitorada constantemente para verificar a evolução do plantio. No relatório de acompanhamento do PTRF no mês de junho de 2021 foi constatado que as mudas não estavam se desenvolvendo na área de preservação permanente da vereda. Assim, foi sugerido pela consultoria que a área fosse isolada para regeneração natural, visto que, novas intervenções na APP para plantio e tratos culturais poderiam causar um dano ambiental (processos erosivos, carreamento de solo, entre outros). A responsabilidade do laudo do monitoramento do PTRF é da Engenheira Ambiental Daniella Costa Pereira, CREA MG0000161142D MG, ART MG20210717180.

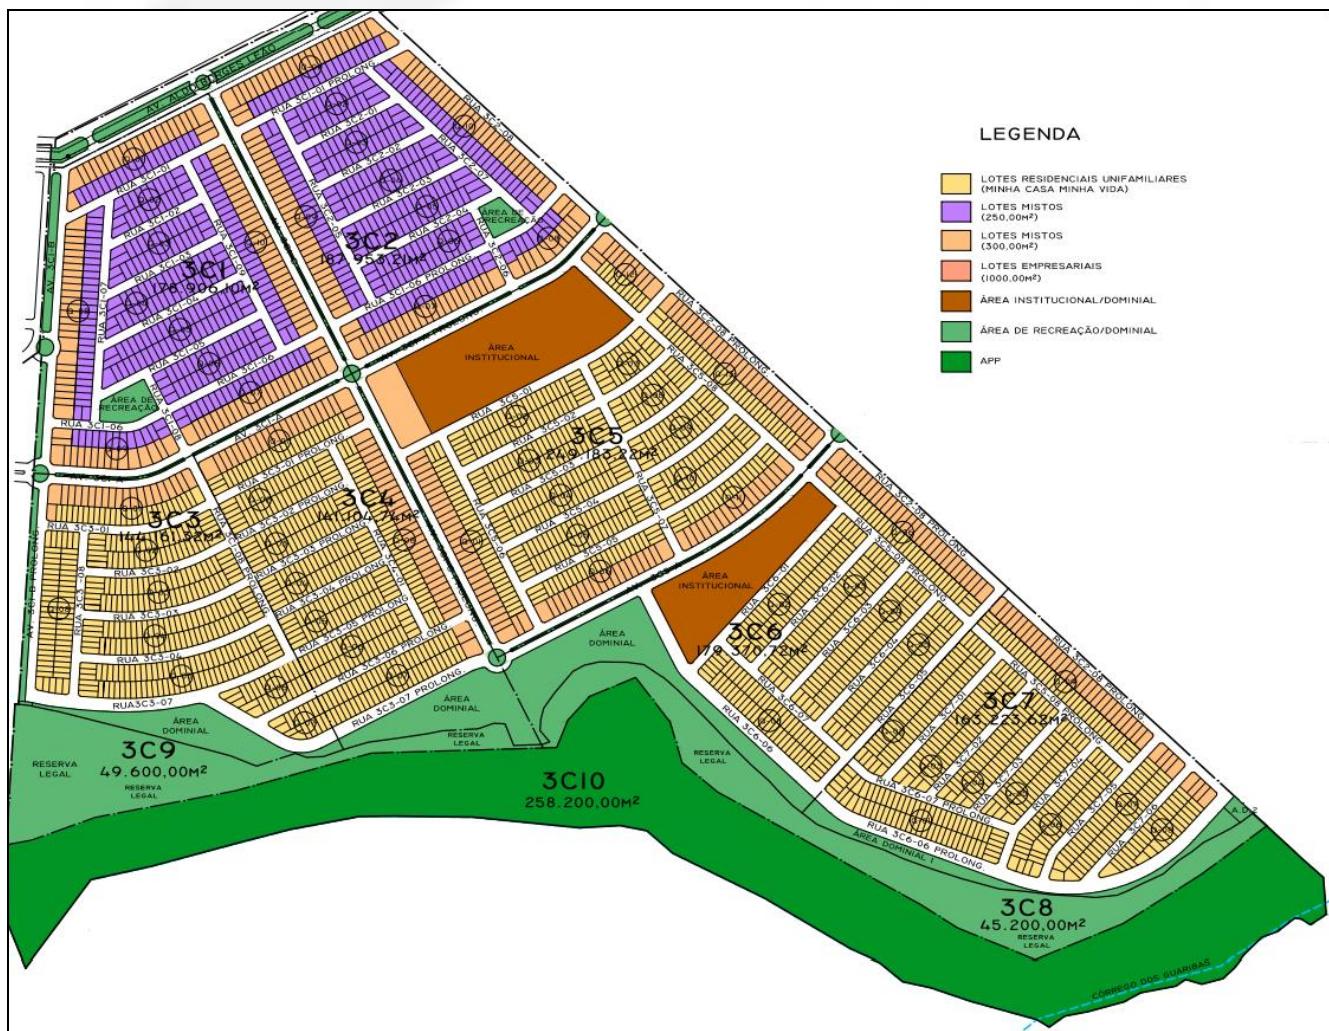
FIGURA 2: Masterplan do empreendimento.

A área parcelada é de 73,16 hectares, correspondente à área total das glebas extraídas as APPs e as áreas de recreação, dominiais, institucionais, sistema viário e não edificantes. Na Figura 2 é possível verificar uma representação do *Masterplan* do empreendimento.

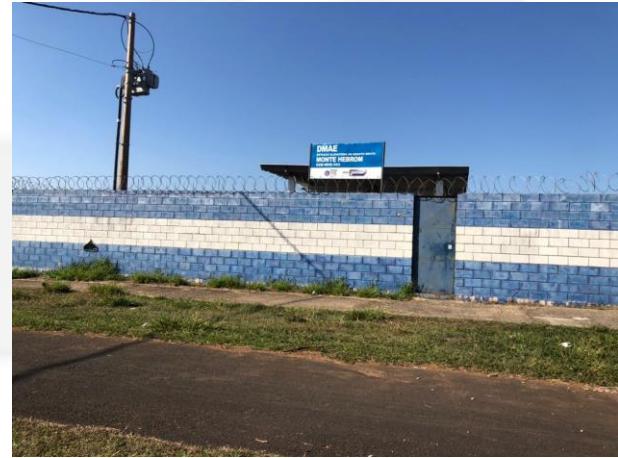
**Figura 4:** EEE.

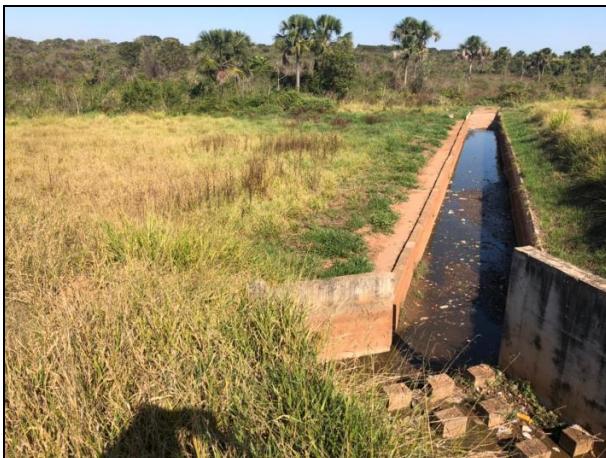
**Figura 5:** Dissipador.

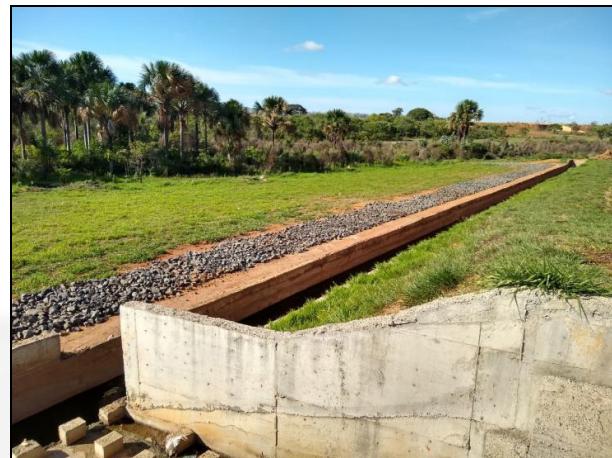
**Figura 6:** Dissipador e PRAD.

As análises foram realizadas tático-visualmente pelo Engenheiro Civil. Os resultados obtidos demonstram que o solo encontra-se estabilizado, sem nenhum processo erosivo. Em virtude da utilização do método de enrocamento de pedras nas bordas dos processos erosivos e dos dissipadores, percebeu-se que referido método favorece a infiltração de água no solo, contribuindo para a recarga hídrica subterrânea. Também foram feitos enrocamentos nos pontos antes atingidos por concentrações de vazões e consequentemente formação de processos erosivos. Tais pontos encontram-se hoje estabilizados pelas rochas e também pelo desenvolvimento de vegetação. A responsabilidade do laudo do monitoramento do PRAD é do Engenheiro Civil João Paulo Arantes Castro, CREA MG0000204797D MG, ART MG20210718155. Apesar da implementação de todas as medidas propostas no PRAD, ainda são observados grandes problemas de descarte irregular de resíduos sólidos e carreamento de solos para o sistema de drenagem, gerando uma grande quantidade de resíduos nos dissipadores. Assim, manutenções são realizadas no mínimo a cada 3 meses em períodos de seca para desobstruções nos dissipadores, devendo ter continuidade, o que será objeto de condicionante deste parecer.

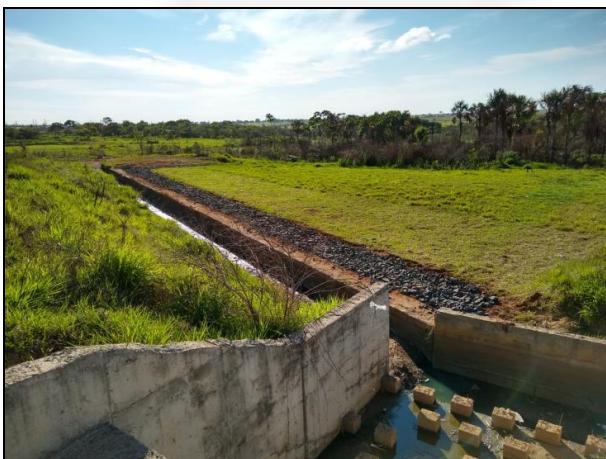
**Figura 7:** Dissipador e PRAD.

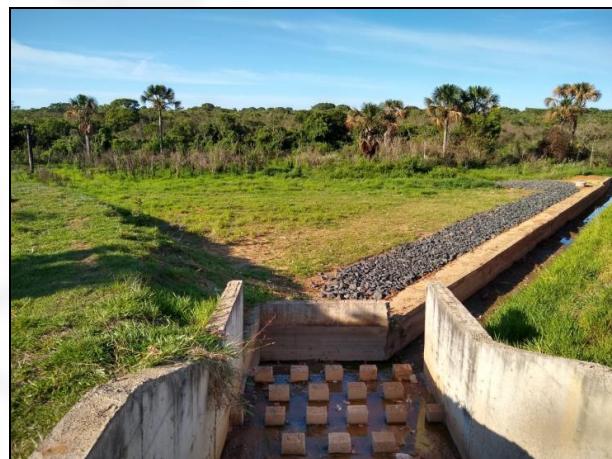
**Figura 8:** Dissipador e PRAD.

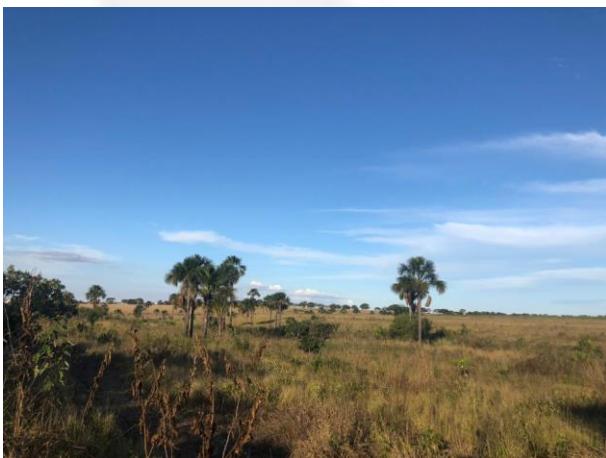
**Figura 9:** APP e PTRF.

Após o desenvolvimento do PTRF a área foi monitorada constantemente para verificar a evolução do plantio. No relatório de acompanhamento do PTRF no mês de junho de 2021 foi constatado que as mudas não estavam se desenvolvendo na área de preservação permanente da vereda. Assim, foi sugerido pela consultoria que a área fosse isolada para regeneração natural, visto que, novas intervenções na APP para plantio e tratos culturais poderiam causar um dano ambiental (processos erosivos, carreamento de solo, entre outros). A responsabilidade do laudo do monitoramento do PTRF é da Engenheira Ambiental Daniella Costa Pereira, CREA MG0000161142D MG, ART MG20210717180.
