**PARECER ÚNICO Nº 1275198/2017 (SIAM)**

| <b>INDEXADO AO PROCESSO:</b><br>Licenciamento Ambiental | <b>PA COPAM:</b><br>02031/2002/006/2012 | <b>SITUAÇÃO:</b><br>Sugestão pelo Deferimento |
| <b>FASE DO LICENCIAMENTO:</b><br>Licença de Instalação Corretiva – LIC | <b>VALIDADE DA LICENÇA: 06 anos</b> | |

| <b>CÓDIGO:</b> D-01-02-3 | <b>ATIVIDADE OBJETO DO LICENCIAMENTO (DN COPAM 74/04):</b> Abate de animais de pequeno porte (aves, coelhos, rãs, etc.). | <b>CLASSE:</b> 5 |

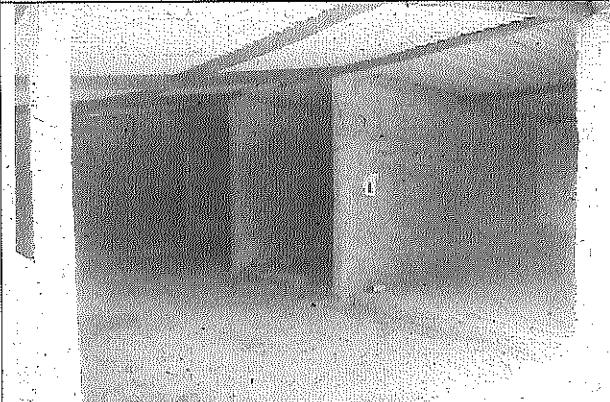
Foto 5. Depósito temporário de resíduos sólidos

A empresa apresentou justificativa, através do protocolo R0233011/2017 de 05/09/2017, de que atualmente o galpão de resíduos sólidos não está localizado em APP, tendo em vista a alteração da definição de APP pela Lei 20.922/2013 (código florestal mineiro):
