**PARECER ÚNICO N.º 13/2022(SEI 42233878)**

<b>INDEXADO AO PROCESSO:</b> Licenciamento Ambiental	<b>PA:</b> 00005/1979/044/2015	<b>SITUAÇÃO:</b> Sugestão pelo Deferimento
<b>FASE DO LICENCIAMENTO:</b> LAC1		<b>VALIDADE DA LICENÇA:</b> 8 anos

<b>EMPREENDEDOR:</b> ArcelorMittal Brasil S/A	<b>CNPJ:</b> 17.469.701/0032-73
<b>EMPREENDIMENTO:</b> ArcelorMittal Brasil S/A – Unidade Sabará	<b>CNPJ:</b> 17.469.701/0032-73

<b>CÓDIGO:</b>	<b>ATIVIDADE OBJETO DO LICENCIAMENTO (DN COPAM 217/2017):</b>	<b>CLASSE</b>
B-03-03-4	Produção de Tubos de Ferro e Aço e/ou Laminados e Trefilados de Qualquer Tipo de Aço, sem Tratamento Químico Superficial	4

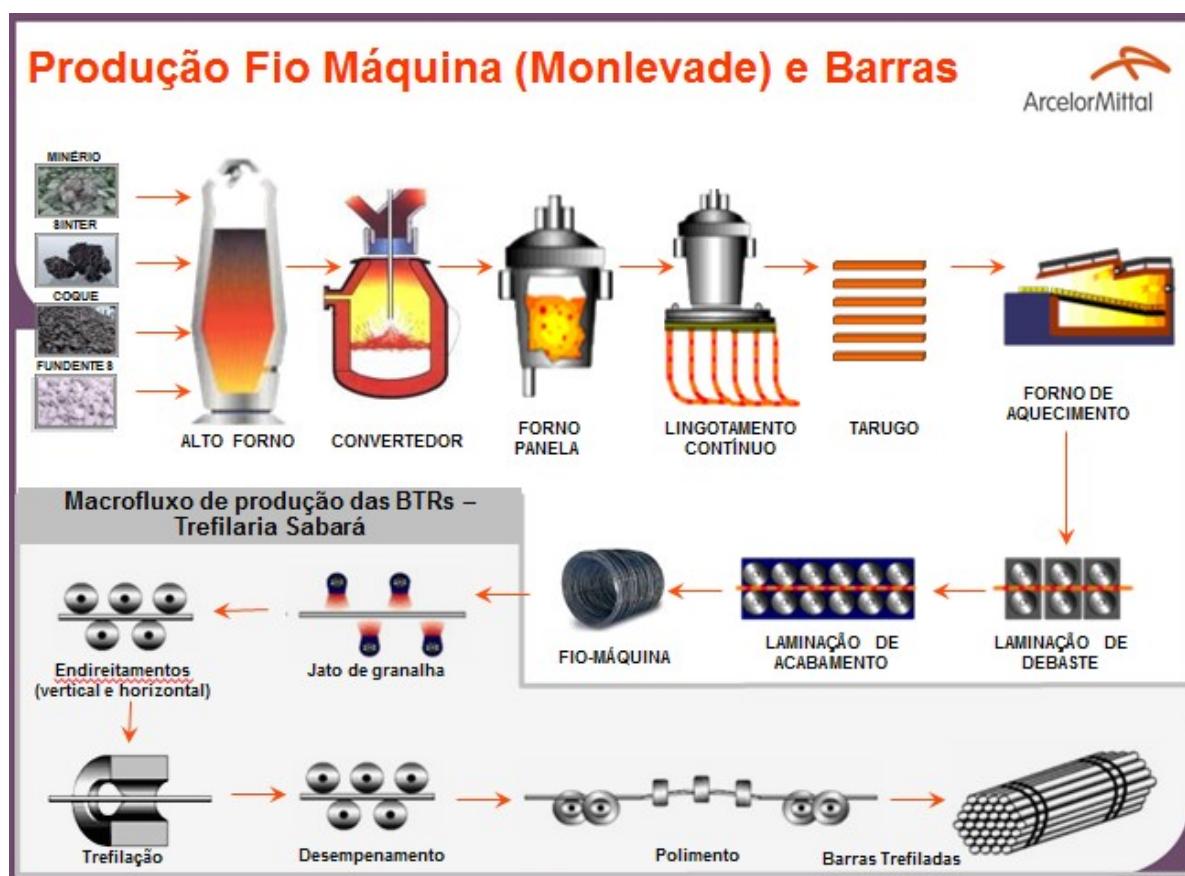
Figura 2.2: Cadeia de produção das barras trefiladas. Fonte: ArcelorMittal.

As atividades da empresa estão voltadas à produção de barras de aço carbono e microligados, trefiladas, retificadas, endireitadas e descascadas para o segmento automobilístico e para a indústria de construção mecânica. As linhas de produção são compostas por máquinas de trefilar barras Schumag, Banco de Trefilar barras, máquinas de endireitamento, descascadeira, retíficas Centerless e depósito para produto acabado (figura 2.2).

Utiliza-se matéria prima fornecida pela Diretoria de Siderurgia (fio-máquina e barra laminada), que após passar pelo processo produtivo, é transformada em barras de aço carbono e microligados, sendo comercializadas para todo o mercado brasileiro.

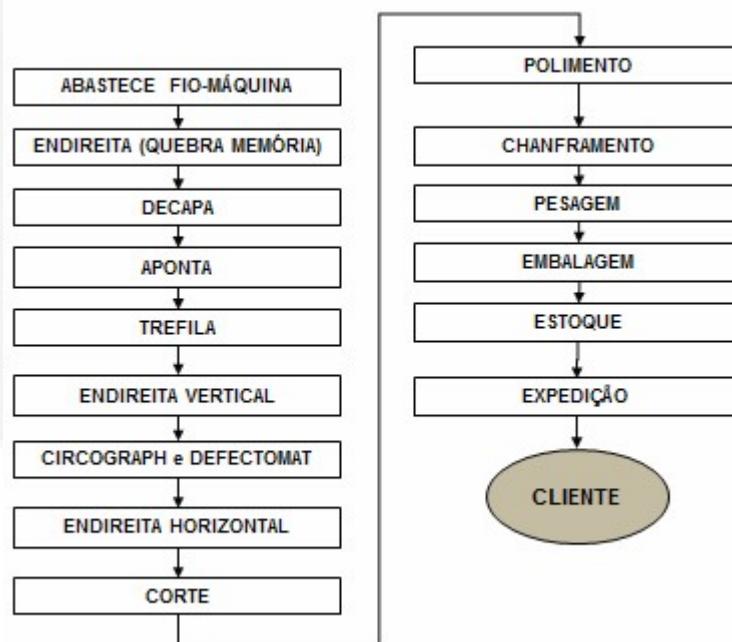
Figura 2.3: Fluxograma do processo Schumag. Fonte: ArcelorMittal.

Os rolos de fio máquina são transferidos por ponte rolante para a estação de abastecimento da linha de produção.

Primeiramente, os rolos de fio máquina são abertos por braço mecânico com acionamento hidráulico, que captura a ponta do fio máquina e a introduz no pré-endireitador, onde o fio máquina passa por um conjunto de roldanas para se tornar reto.

A próxima etapa é a decalaminação mecânica, processo pelo qual a superfície do fio máquina é preparada para trefilação. A carepa presente nas barras é removida por jateamento de granhas de aço, gerando resíduos sólidos (carepa) e material particulado.

Na trefila o fio máquina é tracionado de forma que seu diâmetro seja reduzido a valores pré-definidos. Este equipamento possui sistema de refrigeração com água por contato indireto e em circuito fechado, com torre de resfriamento. Utiliza-se uma camada de óleo

Na sequência o fio máquina trefilado passa por equipamento de detecção de defeitos, que permite a inspeção em linha através da aplicação de correntes elétricas que induzem campos magnéticos no material.

O material, já transformado em barras, é cortado por uma tesoura em tamanhos pré-definidos e segue para polideira de dois rolos. Nessa etapa são geradas sucatas de aço.

Na polideira de dois rolos as barras são retificadas e recebem acabamento final na superfície. Depois passam por uma mesa separadora, onde são descartadas as barras que foram reprovadas no equipamento de inspeção de defeitos. As barras aprovadas passam pela chanfradeira/faceadora que faz o acabamento das suas pontas. Nessa etapa são gerados sucata de aço e limalha de aço.

No berço de acumulação as barras são acondicionadas em feixes e embaladas. A embalagem é feita com tira de polipropileno, cinta de aço com selo de cravamento. Por fim, os feixes são pesados e transferidos para expedição (Figura 2.3).

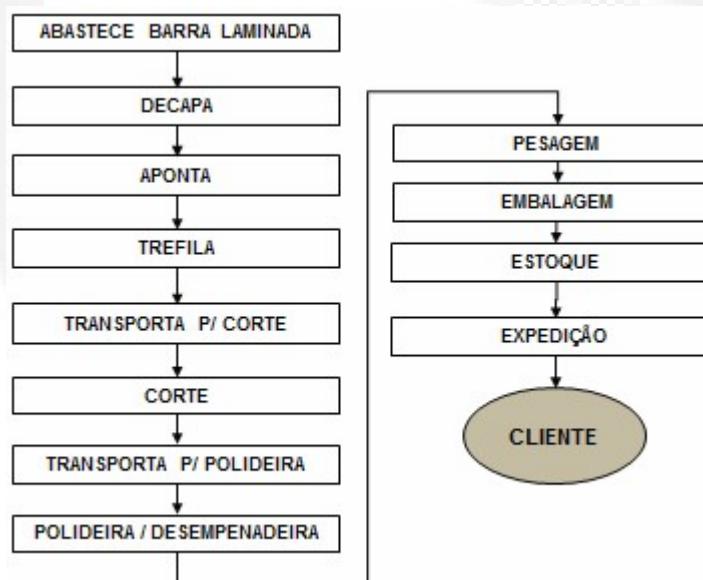
Figura 2.4: Fluxograma do processo Banco de Barras. Fonte: ArcelorMittal.

As barras laminadas são transferidas por ponte rolante para a mesa de abastecimento da linha de produção.

Primeiramente, as barras passam pela decalaminação mecânica, etapa de preparação da superfície para a trefilação. A carepa presente nas barras é removida por jateamento de granulhas de aço, gerando resíduos sólidos (carepa) e material particulado.

Em seguida, as barras já decapadas seguem para apontamento das extremidades, para permitir a inserção das barras na trefila. Nessa etapa são geradas sucatas de aço.

Na trefila as barras são tracionadas de forma que seu diâmetro seja reduzido a valores pré-definidos. Esse equipamento possui sistema de refrigeração com água por contato indireto e em circuito fechado, com torre de resfriamento. Utiliza-se uma camada de óleo de lubrificação na superfície das barras para facilitar a operação de trefilação. Nessa etapa, realizada em área impermeabilizada, são gerados óleo sujo e serragem provenientes da limpeza da máquina de trefilação. Esses resíduos são coletados em tambores e encaminhados para a área de armazenamento temporário até serem recolhidos pela empresa de reciclagem.

Na sequência as barras são cortadas, por uma serra de disco, em tamanhos pré-definidos. Nessa operação utiliza-se óleo de corte que é coletado em tambores e encaminhado para área de armazenamento temporário. Nessa etapa são gerados óleo sujo e sucatas de aço.

As barras cortadas são encaminhadas para a polideira de dois rolos, que utiliza uma camada de óleo para o acabamento final da superfície e retilineidade. Nessa etapa é gerado óleo sujo.

No berço de acumulação as barras são acondicionadas em feixes e embaladas. A embalagem é feita com tira de polipropileno, cinta de aço com selo de cravamento. Por último, os feixes são pesados e transferidos para expedição (Figura 2.4).

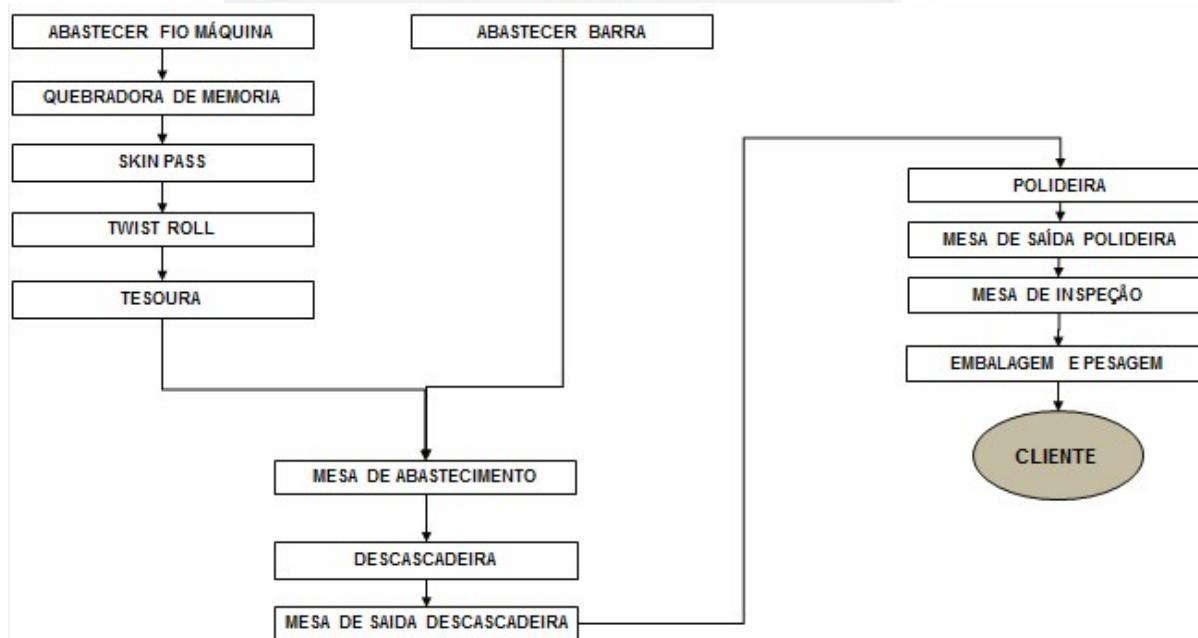
**Figura 2.5: Fluxograma do processo Multibar. Fonte: ArcelorMittal.**

Nesse processo utiliza-se fio máquina e barras laminadas como matéria prima.

Antes de ir para a descascadeira o fio máquina é desbobinado automaticamente e depois encaminhado para os roletes de endireitamento, com quebra de memória e tensões de bobinamento.

A barra laminada ou o fio máquina entra na cabine para acabamento de barras, onde ocorre o processo de descascadeira. Depois as barras passam pelo polimento, mesa de inspeção e o produto é embalado em feixes e transferido para a expedição (Figura 2.5).

Nessa linha de produção, localizada em área impermeabilizada, são gerados óleo sujo, sucata e material particulado.

Ressalta-se que empresa realizou, em 2015, a instalação de um novo equipamento denominado *Peeling Machine*, uma descascadeira da barra trefilada, com o objetivo de melhoria no acabamento e calibragem da bitola, sem aumento da sua capacidade produtiva.

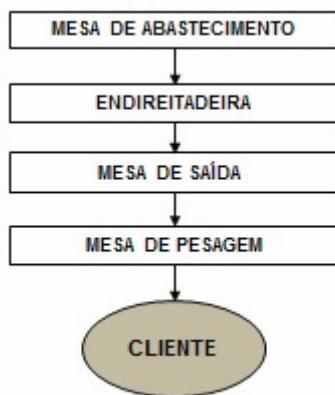
**Figura 2.6: Fluxograma do processo Black Bar. Fonte: ArcelorMittal.**

As barras laminadas são transferidas por ponte rolante para a mesa de abastecimento da linha de produção.

Depois passam por um conjunto de rolos de para o endireitamento das barras e, por fim, pesagem e expedição para o cliente (Figura 2.6). São gerados material particulado e sucata.

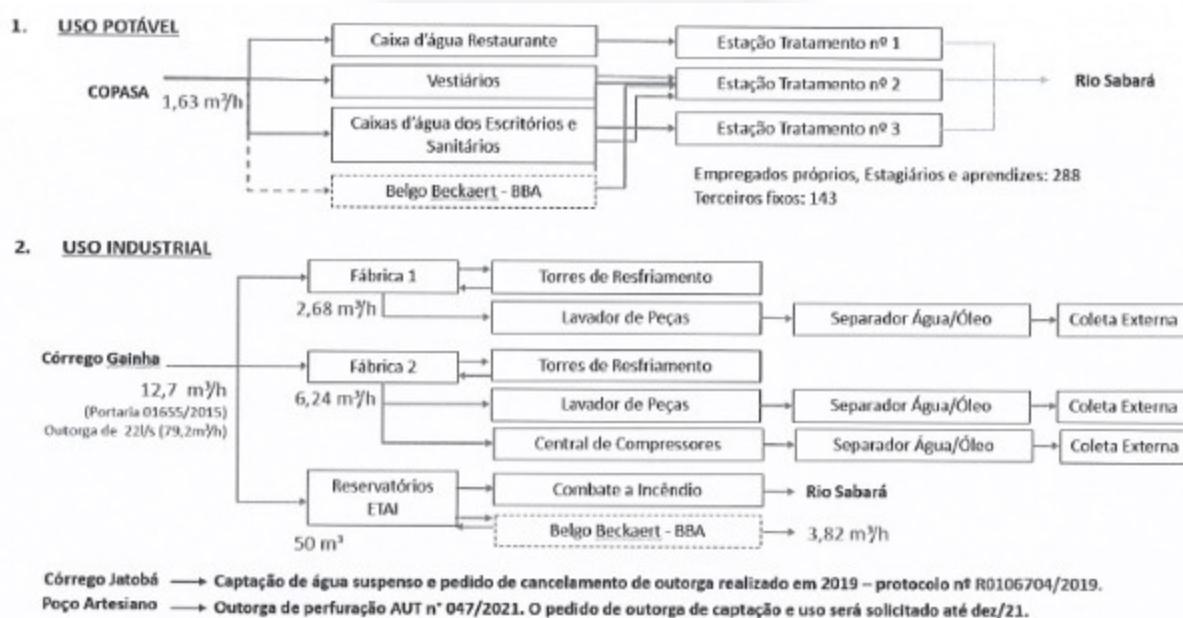
**Figura 3.3: Fluxograma hídrico do empreendimento. Fonte: ArcelorMittal, 2021.**

A água utilizada no empreendimento é proveniente da captação no córrego do Gainha ( $12,7 \text{ m}^3/\text{h}$ ), Portaria de Outorga nº 29/2018 (processo: 1.655/2015 - protocolo SIAM nº 0302794/2020), e fornecimento de água pela COPASA ( $1,63 \text{ m}^3/\text{h}$ ). A Portaria nº 29/2018 renovou a Portaria de Outorga nº 1.631/2010. Destaca-se que, em primeira análise, a renovação foi indeferida conforme parecer 003783/2019 de 23/01/2019. A empresa apresentou pedido de reconsideração através do documento SIAM R0026623/2019 de 22/02/2019 e reconhecimento da reconsideração pela SUPRAM CM em 17/04/2019 por meio do documento SIAM 0225797/2019.

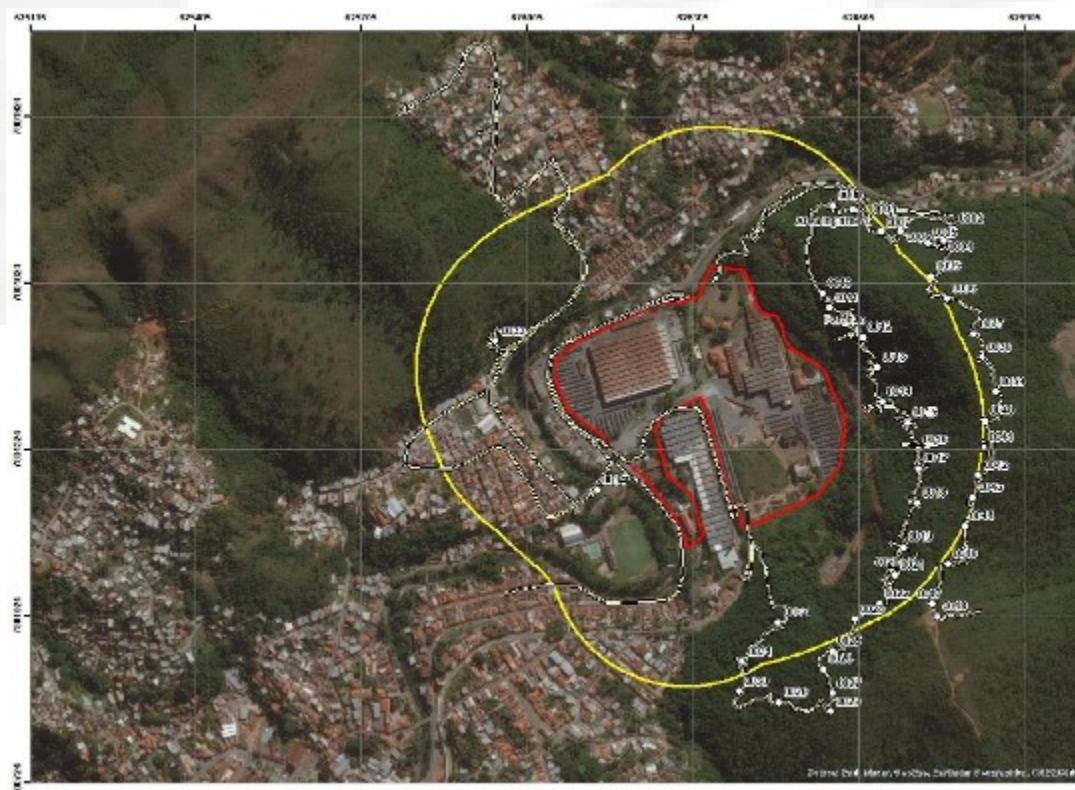
**Figura 3.4: Prospecção espeleológica realizada na ADA e entorno de 250 m do processo em tela.**  
**Fonte: SEI nº 38696554.**

A revisão do potencial espeleológico balizou o planejamento da prospecção espeleológica, onde ocorreu um maior detalhamento da malha de prospecção na região classificada como alto potencial. As atividades de campo ocorreram nos dias 22, 23 e 24 de setembro de 2021, abrangendo uma área de 74,64 ha, com aproximadamente 16,92 km de trilhas (figura a seguir). Durante as atividades, nenhuma cavidade natural subterrânea foi identificada, entretanto, consta o registo de 06 galerias artificiais no entorno de 250 m, originadas a partir de atividades pretéritas de garimpo e mineração. ~~Essas~~ galerias estão associadas a afloramentos metapelíticos, ausentes de processos dissolutivos que pudessem originar cavidades naturais subterrâneas.

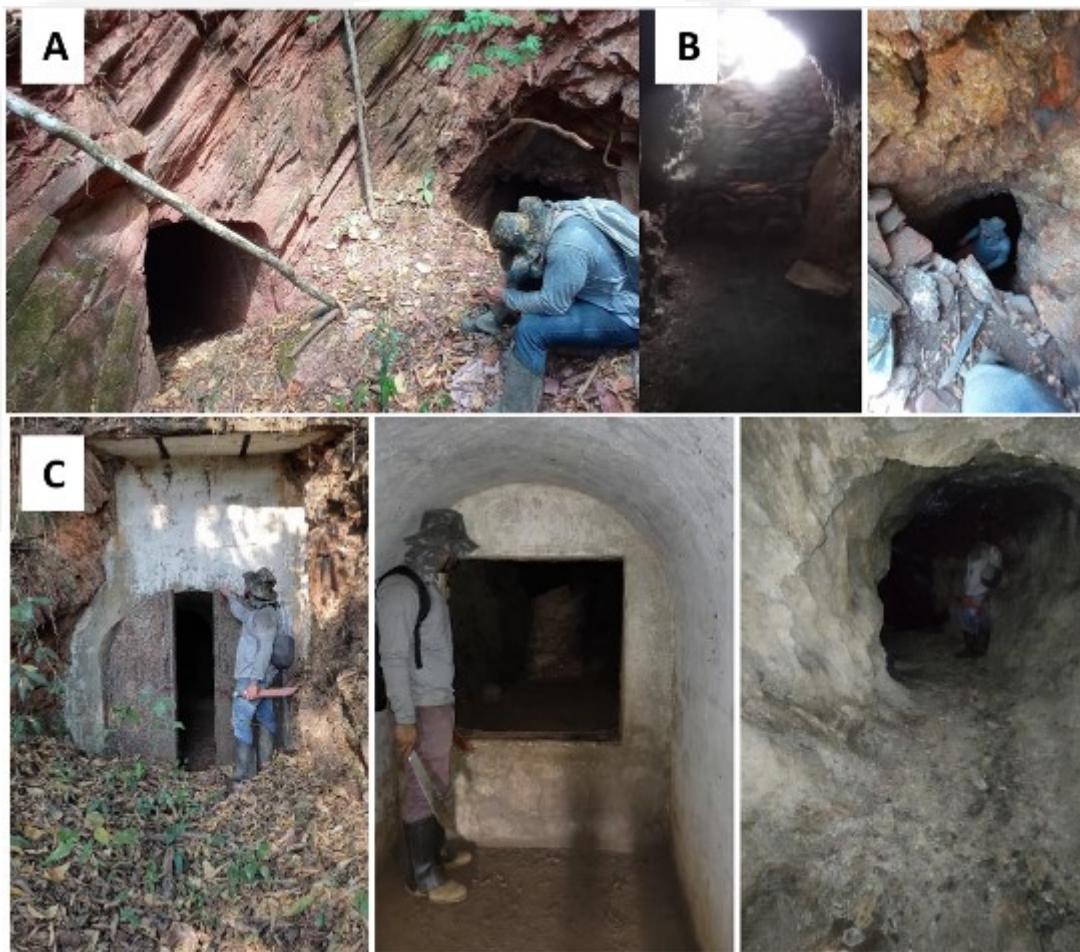
As galerias, devido a sua origem antrópica, não são consideradas cavidades naturais subterrâneas. Todas as feições identificadas apresentam elementos que correlacionam a

sua origem aos processos minerários pretéritos, comuns na região de Sabará. De acordo com o documento contendo a prospecção espeleológica, a Galeria 03, apresenta piso em declive para o interior, com seu desenvolvimento discordante da camada rochosa e formada por conduto único. A Galeria 04 apresenta em sua entrada portão metálico em estrutura de alvenaria e conduto com formas que evidenciam ação humana em sua formação (seções sub-angulosas). A Galeria 05, a exemplo das demais, apresenta entrada com ângulos retos associados à abertura de garimpo pretérito. A Galeria 06 apresenta entrada triangular, com presença de muro de pedra utilizado como barreira para contenção de sedimentos ou processos erosivos. As galerias 07 e 08 apresentam entrada com seções angulosas, evidenciando ação humana em sua formação, e segundo o autor do estudo espeleológico “tais galerias são de origem antrópica com fortes indicativos de atividades garimpeiras”. As imagens a seguir apresentam alguns exemplos das galerias identificadas em campo.

**Figura 3.5: A) Entradas das Galerias 07 e 08, com seções entalhadas, discordantes das camadas rochosas; B) Galeria 05, com entrada triangular e muro de pedras; C) Galeria 04 com portão de metal e estrutura de alvenaria em sua entrada. Fonte: SEI nº 38696554.**

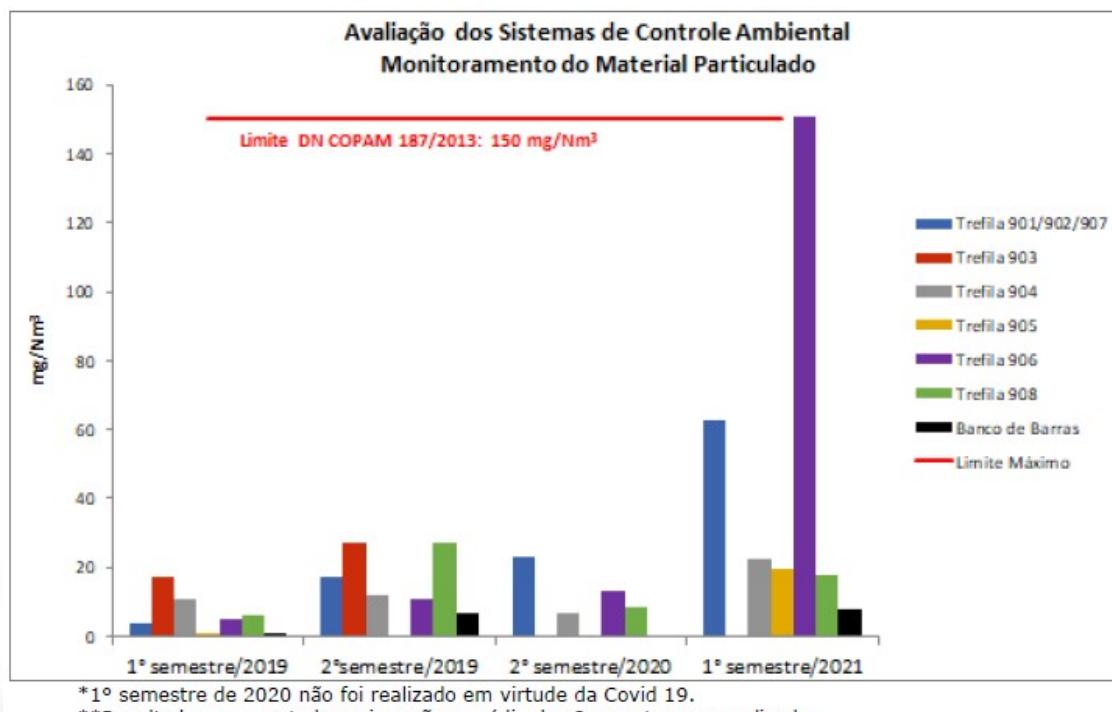
Gráfico 5.1: Monitoramento das emissões atmosféricas.

Após entrega dos resultados acima, a Torre da trefila 906 passou por manutenção e substituição do filtro manga. Os demais monitoramentos estão dentro dos limites da DN COPAM nº 187/2013.

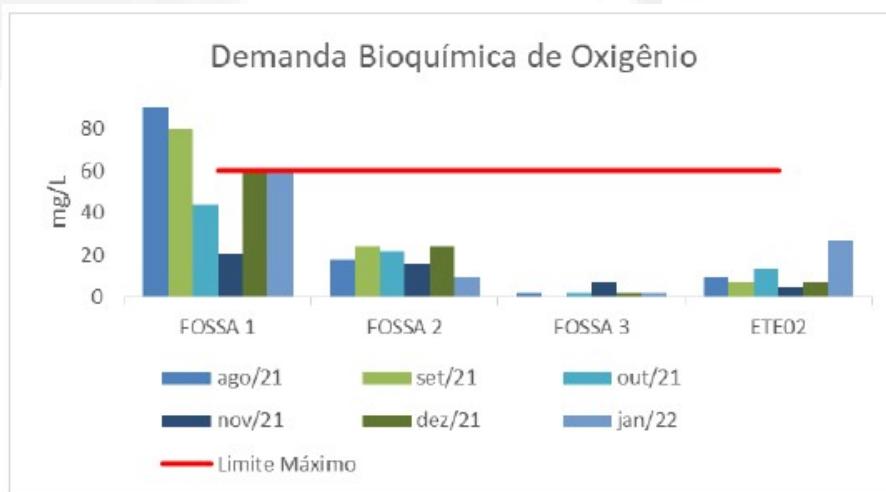
**Gráfico 5.2: Monitoramento do parâmetro DBO.**

Atualmente as fossas atuam como tratamento primário dos efluentes, que após passarem por elas são encaminhados à ETE 2. Somente após a passagem pelos dois sistemas de tratamento é que o efluente tratado é lançado no rio Sabará. Abaixo os resultados de alguns parâmetros monitorados na saída da ETE 2 em comparação com as fossas de tratamento primário.

Verifica-se através dos relatórios de monitoramento que o sistema de tratamento primário das fossas não tratava os efluentes satisfatoriamente, todavia com a instalação das ETEs, houve uma melhora significativa nos resultados dos parâmetros comparados ao limite da COPAM/CERH-MG nº 01/2008 para as fossas sépticas.

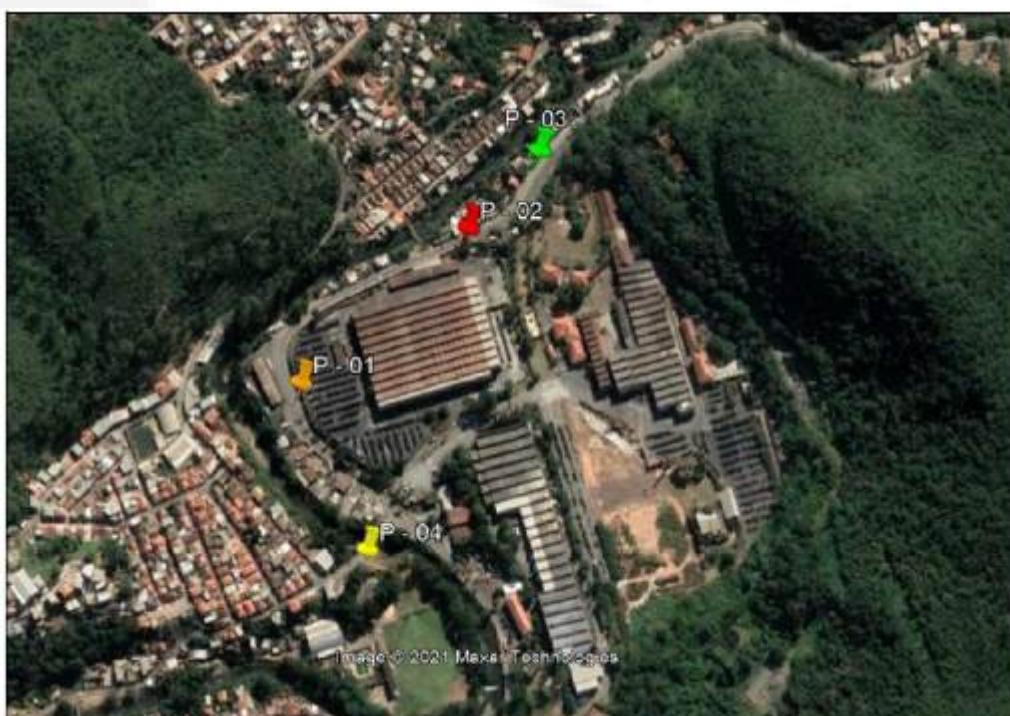
**Figura 5.1: Pontos de monitoramento de ruídos. Fonte: ArcelorMittal, 2022.**

O Decreto Municipal de Sabará Nº 258, de 06 de março de 2002, que estabelece normas de Proteção, Controle e Conservação do Meio Ambiente e Melhoria da Qualidade de Vida no município de Sabará, trata da poluição sonora e dos níveis máximos permissíveis de ruídos e estabelece os limites máximos de ruído permitidos para área industrial: Diurno: 70 dB (A) e Noturno: 60 dB (A). Estes limites coincidem com os limites máximos permitidos pela Lei Estadual nº 10.100/1990.

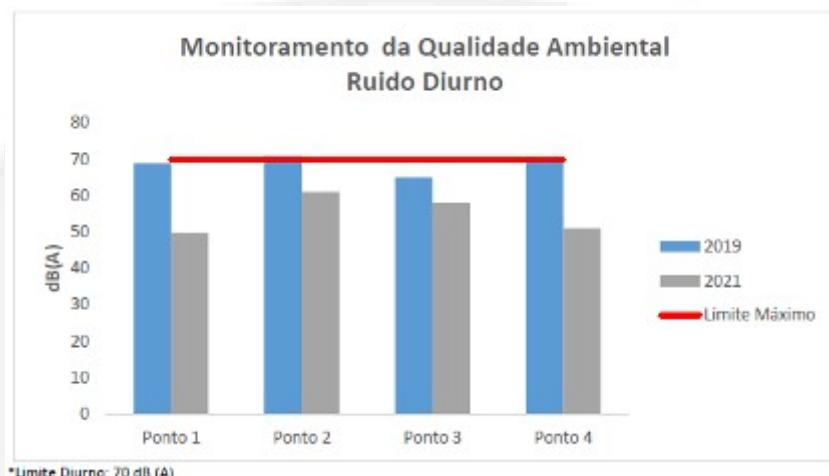
**Gráfico 5.8: Monitoramento de ruído diurno.**

Os gráficos abaixo apresentam resultados comparativos entre os anos de 2019 e 2021 (1º semestre).

Verifica-se que os resultados do ano de 2019 estão acima dos limites permitidos nas normas. A empresa justifica esta ocorrência em função de as medições de 2019 e 2021 terem sido realizadas por laboratórios distintos. Em 2021 o resultado foi medido pelo ruído específico – Lesp – que considera apenas o ruído do empreendimento e desconsidera o ruído do ambiente externo. Em 2019 foi medido pelo ruído total, e por isso atinge o limite máximo estabelecido. A ABNT NBR 10151:2000 estabelece que, caso o ruído ambiente

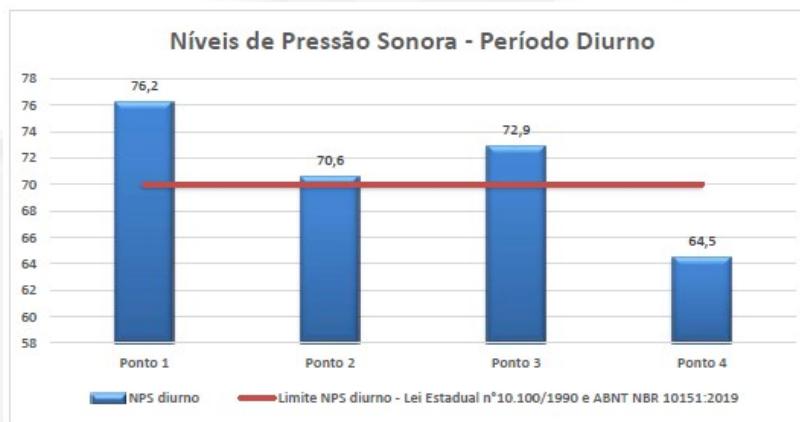
**Gráfico 5.10: Monitoramento de ruído diurno.**

Os gráficos a seguir apresentam os resultados das medições realizadas no 2º semestre de 2021.

Os resultados mostram que o monitoramento diurno para o PONTO 1 está superior a 70 dB. Os pontos PONTO 2 e PONTO 3 são inconclusivos, uma vez que se aplicando a incerteza expandida para o método em uma probabilidade de 95% não é possível inferir que os resultados são superiores ou inferiores ao limite estabelecido. O PONTO 4, ponto mais distante das atividades de influência da ArcelorMittal e das comunidades ao redor apresentou nível de pressão sonora dentro do limite estabelecido pela legislação e norma de referência supracitadas.
