SUPRAM ALTO SÃO FRANCISCO - Diretoria Regional de Regularização Ambiental**Parecer nº 123/SEMAD/SUPRAM ASF-DRRA/2020****PROCESSO Nº 1370.01.0057665/2020-71****Parecer Único de Licenciamento Ambiental Simplificado (LAS) nº 4464/2020****Nº Documento do Parecer Único vinculado ao SEI: 23217722****PROCESSO SLA Nº: 4464/2020****SITUAÇÃO:** Sugestão pelo indeferimento

EMPREENDIMENTO:	Município de Perdígão-Fazenda do Engenho	CNPJ:	18.301.051/0001-19
------------------------	--	--------------	--------------------

Parecer Técnico de Licença Ambiental Simplificada (RAS)

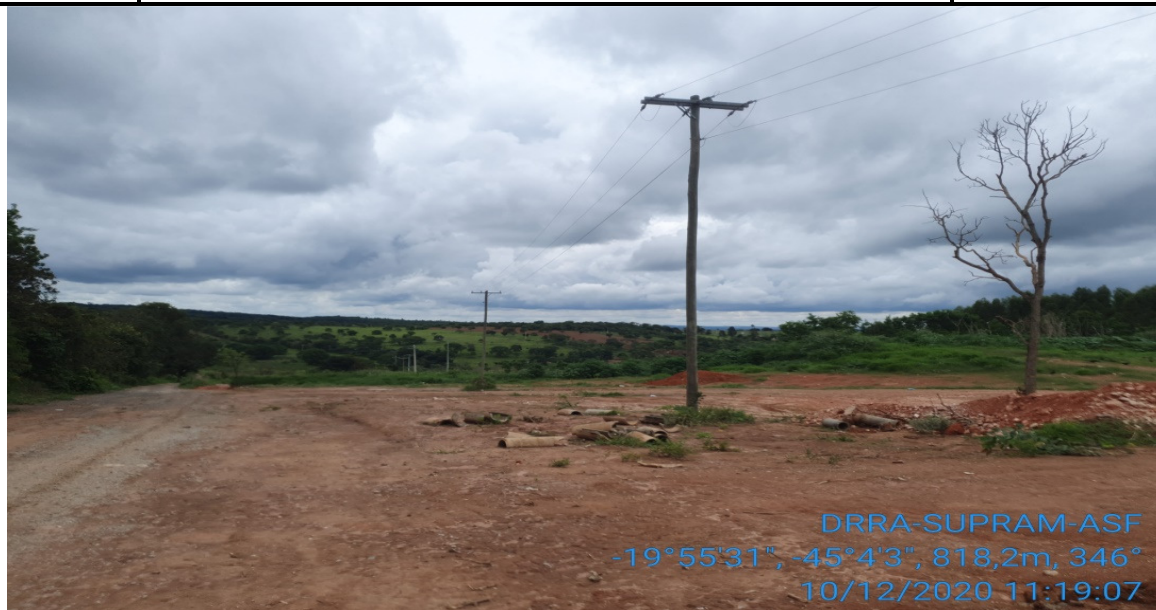
Figura 02: Rede de energia elétrica existente no interior do imóvel. Fonte: Autor/DRRA-SUPRAM-ASF.

A preocupação em relação à rede de energia elétrica existente se deve pelo fato de que parte das valas será implantada abaixo da linha de transmissão, configurando sérios riscos de acidentes, já que implicará em movimentação de máquinas e equipamentos, bem como também pelo fato de implantação do sistema de drenagem dos gases com posterior queima e emissão de calor.

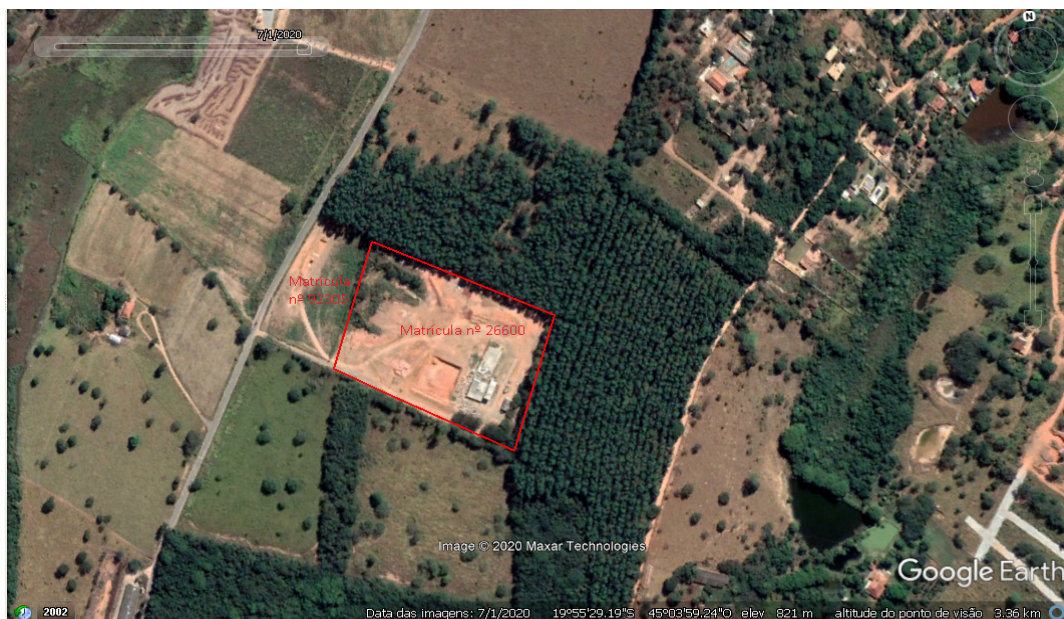
Importante ressaltar também que o empreendimento inicialmente operou somente no imóvel de matrícula nº 26.600, conforme pode ser verificado nas imagens abaixo, extraídas dos arquivos digitais que integram o processo anterior, PA: 11934/2005/005/2019.

Figura 03: Imóvel de matrícula nº 26600 (galpões da UTC e parte da área de aterragem) e o de matrícula nº 92305, localizado na porção oeste, adquirido posteriormente. Fonte: Arquivos digitais (PA11934/2005/005/2019)-Google Earth.

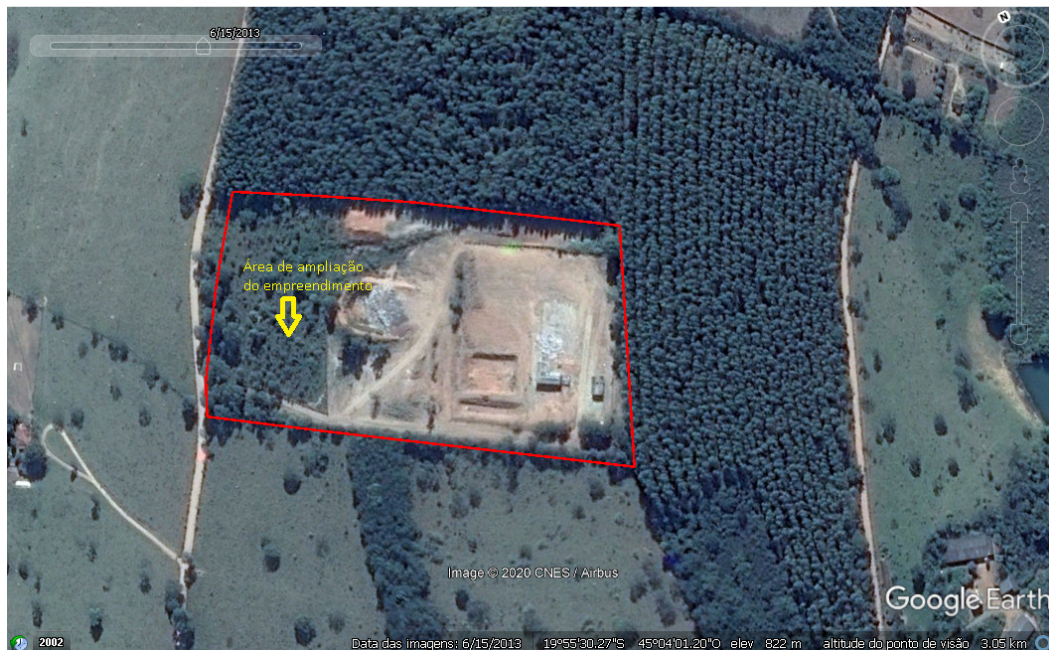
Constata-se que a ampliação do empreendimento para o referido imóvel, implicou em supressão de cobertura vegetação nativa. Importante ressaltar que nos autos do processo

Figura 04: Imóvel de matrícula nº 92305, ainda com vegetação nativa em imagem datada de 06/05/2013. Fonte:Google Earth.

A ausência de documento autorizativo para a intervenção ocorrida também inviabiliza a concessão do LAS. Dessa forma, o empreendedor deve providenciar o Documento Autorizativo para Intervenção ambiental visando a regularização da supressão de cobertura vegetal nativa constatada, nos termos da Resolução Conjunta SEMAD/IEF Nº1905/2013 e do Decreto Estadual Nº 47.749/2019. Importante ressaltar que tal documento autorizativo deve ser providenciado previamente à formalização de novo processo de Licença Ambiental Simplificada, considerando o que preconiza do Art. 15 da DN COPAM Nº 217/2017:
