GOVERNO DO ESTADO DE MINAS GERAIS
Secretaria de Estado de Meio Ambiente e Desenvolvimento Sustentável
SUPRAM ALTO SÃO FRANCISCO - Diretoria Regional de Regularização Ambiental
Parecer nº 122/SEMAD/SUPRAM ASF-DRRA/2020
PROCESSO Nº 1370.01.0057587/2020-43
Parecer Único de Licenciamento Ambiental Simplificado (LAS) nº 3768/2020
Nº Documento do Parecer Único vinculado ao SEI: 23197088

PROCESSO SLA Nº: 3768/2020	SITUAÇÃO: Sugestão pelo indeferimento		
EMPREENDEDOR:	Serviço de Saneamento Ambiental Municipal- SESAM	CNPJ:	20.898.698/0001-11
EMPREENDIMENTO:	SESAM Estação de Resíduos Sólidos	CNPJ:	20.898.698/0001-11
MUNICÍPIO:	Carmópolis de Minas	ZONA:	Rural

Parecer Técnico de Licença Ambiental Simplificada (RAS)

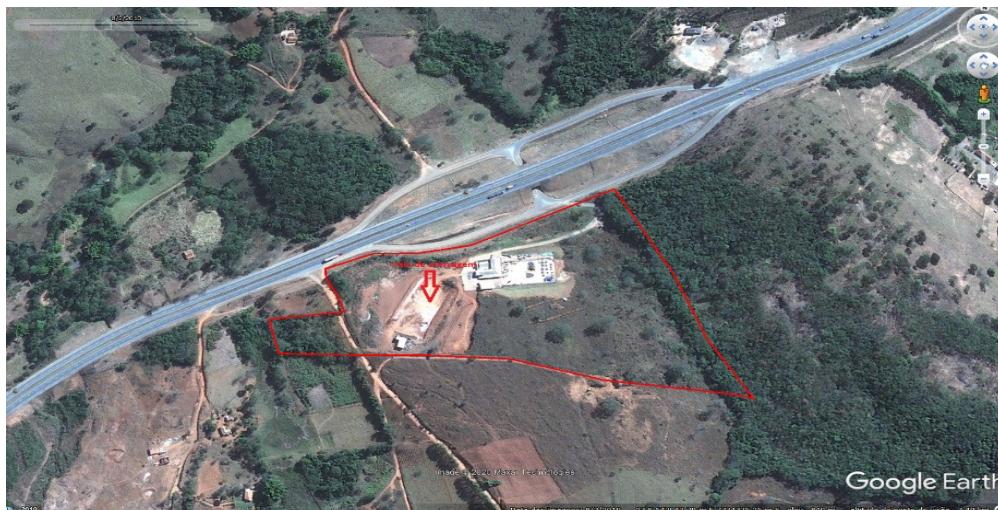
Por imagens de satélite, constatou-se que atualmente a disposição dos resíduos ocorre sem uma frente de trabalho definida, com grande quantidade de resíduos expostos, sem cobertura, ao contrário do que pode ser observado nos anos iniciais de operação do empreendimento.

Figura 01: Polígono do imóvel do empreendimento e indicação da plataforma de aterragem aberta, imagem datada de 02/08/2010. Fonte: Google Earth.

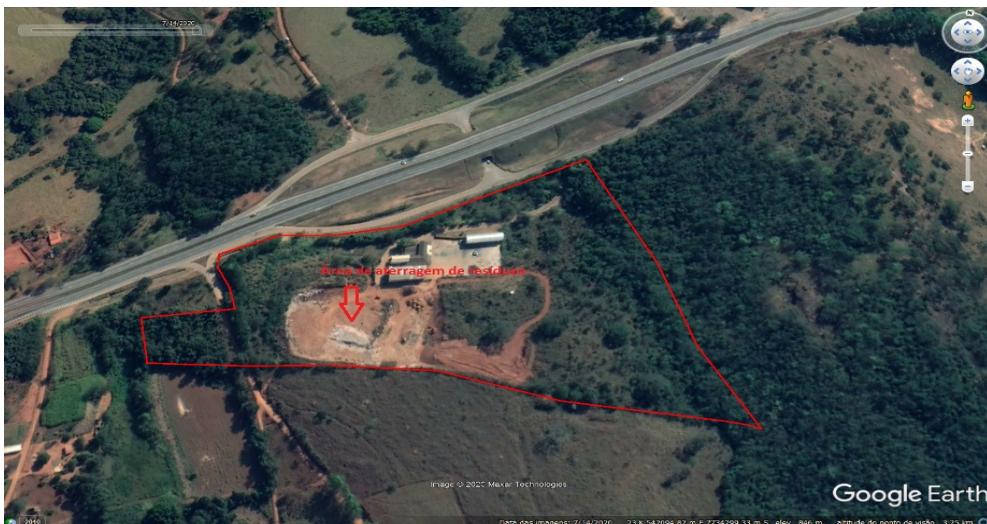
Figura 02: Polígono do imóvel do empreendimento e indicação da atual área de disposição dos resíduos, imagem datada de 14/07/2020. Fonte: Google Earth.

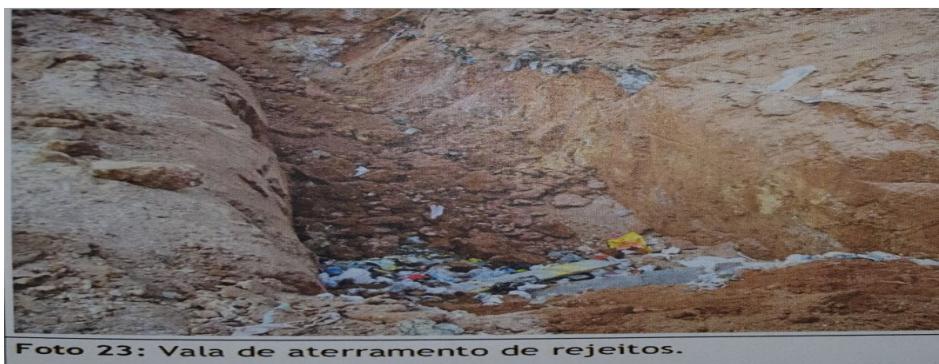
Além da referida fiscalização, durante o período de vigência da licença operação (LO nº 020/2008), o empreendimento foi alvo de vistorias no âmbito do programa Minas Sem Lixões, sendo que em várias ocasiões foram encontradas irregularidades, por exemplo, a inobservância ao projeto do aterro. O qual contemplava a implantação de plataformas de aterragem, mas o que pode ser observado abaixo, em imagem extraída do relatório fotográfico de uma dessas vistorias, que os resíduos foram dispostos também em valas sem a presença de nenhum sistema de controle ambiental.

Figura 03: Imagem da vala de aterramento constatada durante visita técnica do programa Minas Sem Lixões. Relatório nº 12374/2020 (18/05/2020). Fonte: Processo Administrativo nº 21506/2005/002/2008.

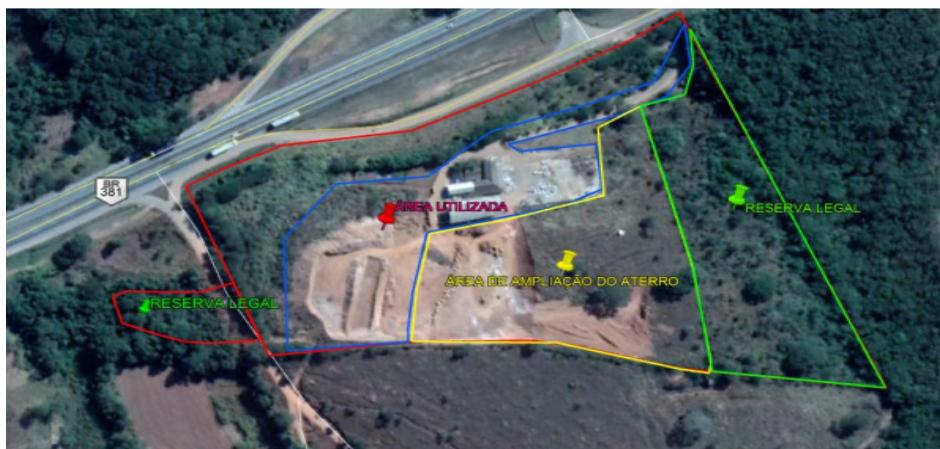
Além das pendências e deficiências de ordem técnica e operacional do empreendimento, já expostas neste parecer, é importante ressaltar que o empreendimento já necessita de abertura de novas áreas de aterragem, situação essa já exposta no Relatório Classe I que integra o presente processo, conforme pode ser observado na imagem abaixo extraída do referido estudo.

Figura 04: Polígono com a indicação do local de ampliação da área de aterragem, no qual se constata a existência de árvores isoladas. Fonte: Relatório Classe I.

Através de imagens de satélite constata-se que a área destinada a abertura de novas valas implicará em intervenções ambientais, seja pelo corte de árvores isoladas nativas ou supressão de cobertura vegetação nativa. A indefinição decorre da ausência de vistoria no local.

Dessa forma, considerado que autorização encontra-se vencida, novas intervenções devem ser requeridas junto ao órgão ambiental competente devendo o empreendedor providenciar o Documento Autorizativo para Intervenção ambiental, nos termos da Resolução Conjunta SEMAD/IEF N°1905/2013 e do Decreto Estadual Nº 47.749/2019. Importante ressaltar que tal documento autorizativo deve ser providenciado previamente à formalização de novo

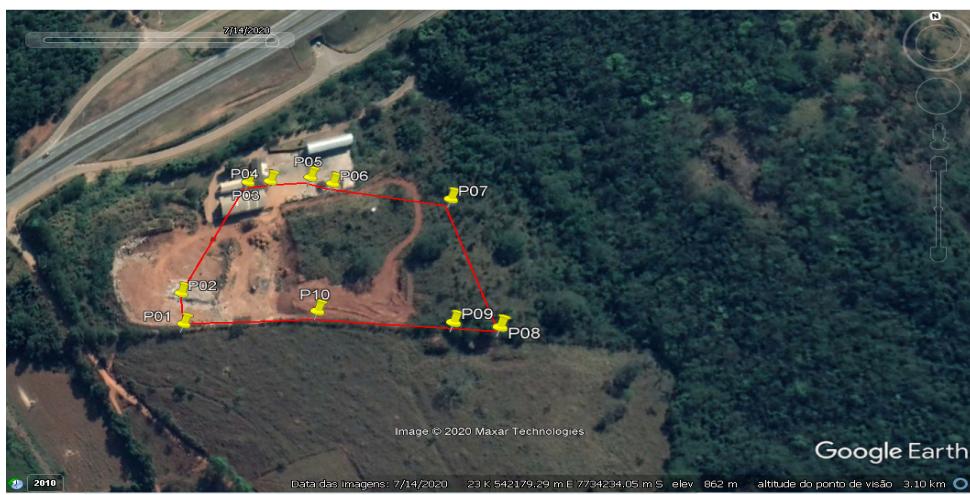
No âmbito do processo de licença operação (LO nº 020/2008) foi autorizada a supressão de cobertura vegetal nativa na área, através do processo de APEF nº 4439/2008, com validade de 18 meses, conforme pode ser verificado na imagem abaixo.

Figura 05: Polígono da área autorizada para supressão de vegetação nativa, processo de APEF nº 4439/2008. Fonte: Parecer Único nº 672778/2008.
