**PARECER ÚNICO Nº 0812447/2018 (SIAM)**

| <b>INDEXADO AO PROCESSO:</b><br>Licenciamento Ambiental | <b>PA COPAM:</b><br>36408/2014/001/2016 | <b>SITUAÇÃO:</b><br>Sugestão pelo Deferimento |
| <b>FASE DO LICENCIAMENTO:</b><br>Licença de Operação Corretiva – LOC | <b>VALIDADE DA LICENÇA:</b> 10 anos | |

| <b>EMPREENDEDOR:</b><br>ERCAL EMPRESAS REUNIDAS DE CALCÁRIO LTDA | <b>CNPJ:</b><br>19.564.343/0001-07 |

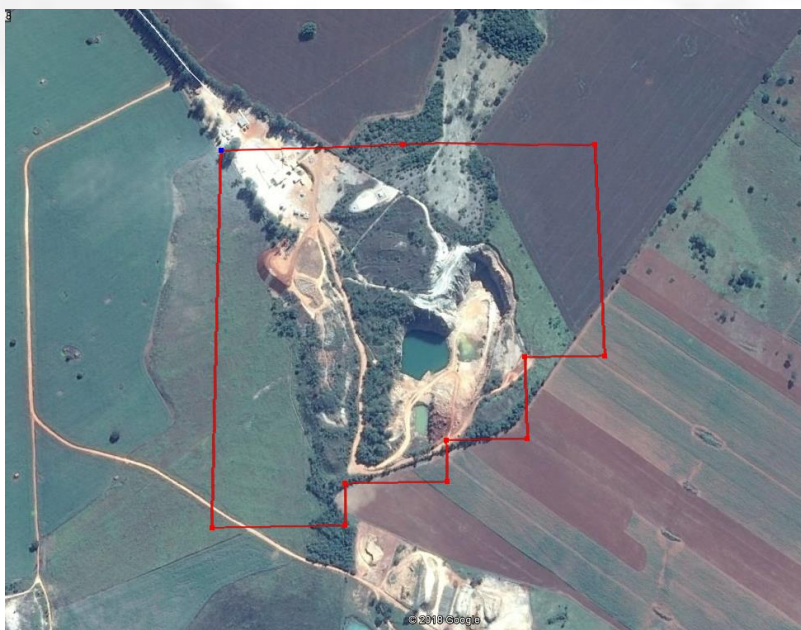
Figura 1- Poligonal do DNPM nº 831947/1998. Fonte Google Earth (2018)

O empreendimento encontra-se localizado na zona rural do município de Coromandel- MG, na Fazenda Santa Cruz Fundão. O acesso se dá pela rodovia MG-188, à aproximadamente 25 km de Coromandel. Á área da poligonal (Figura 1) do DNPM de nº831947/2018 possui 50 ha e encontra-se em fase de licenciamento.

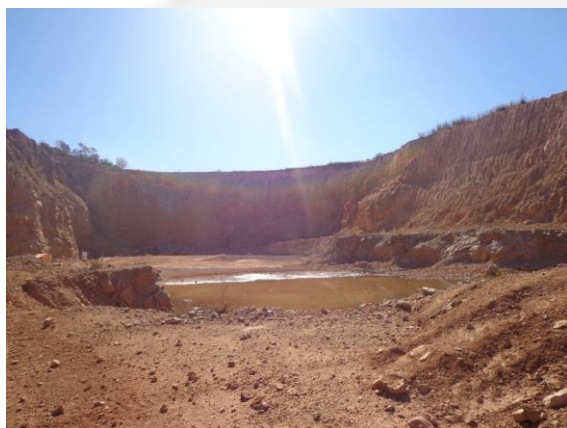
**Foto 01.** Cava de exploração

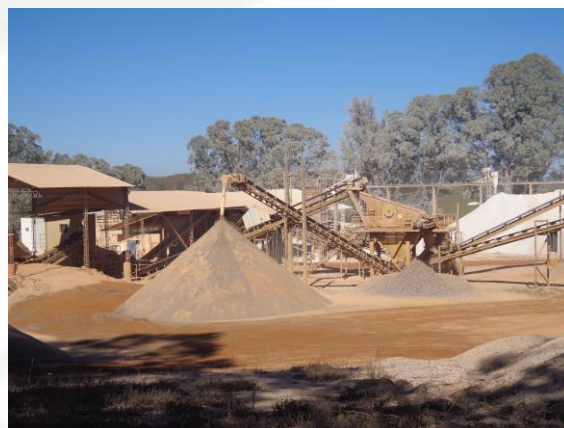
**Foto 02.** Unidade de britagem

A usina de beneficiamento é composta por britadores e moinhos. Tanto pode-se produzir brita quanto materiais mais finos, de acordo com a seleção feita nas peneiras. Os materiais de diferentes granulometrias são dispostos em pilhas por meio das correias transportadoras e aguardam até o carregamento e transporte final. Para minimizar a dispersão de particulados os moinhos dispõem de filtro manga.

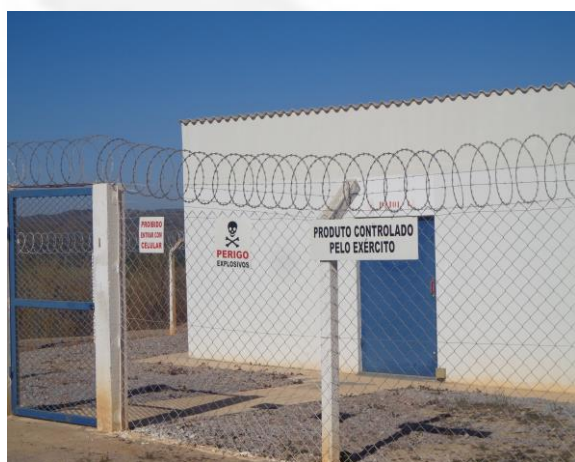
**Foto 03.** Paiol de explosivos
