Parecer Técnico SEMAD/SUPRAM LESTE-DRRA nº. 59/2021

## Parecer Técnico SEMAD/SUPRAM LESTE-DRRA n. 059/2021

O responsável pelo empreendimento **MÁRMORES E GRANITOS TEIXEIRA** promoveu requisição de Licença Ambiental, por meio da solicitação n. 2020.12.01.003.0002790, junto ao Sistema de Licenciamento Ambiental (SLA), para as atividades de: (i) A-02-06-2 - Lavra a céu aberto – Rochas ornamentais e de revestimento, com produção bruta de 6.000m<sup>3</sup>/ano; e (ii) A-05-04-6 - Pilha de rejeito/estéril de rochas ornamentais e de revestimento, com área útil de 0,3ha, conforme DN COPAM n. 217/2017.

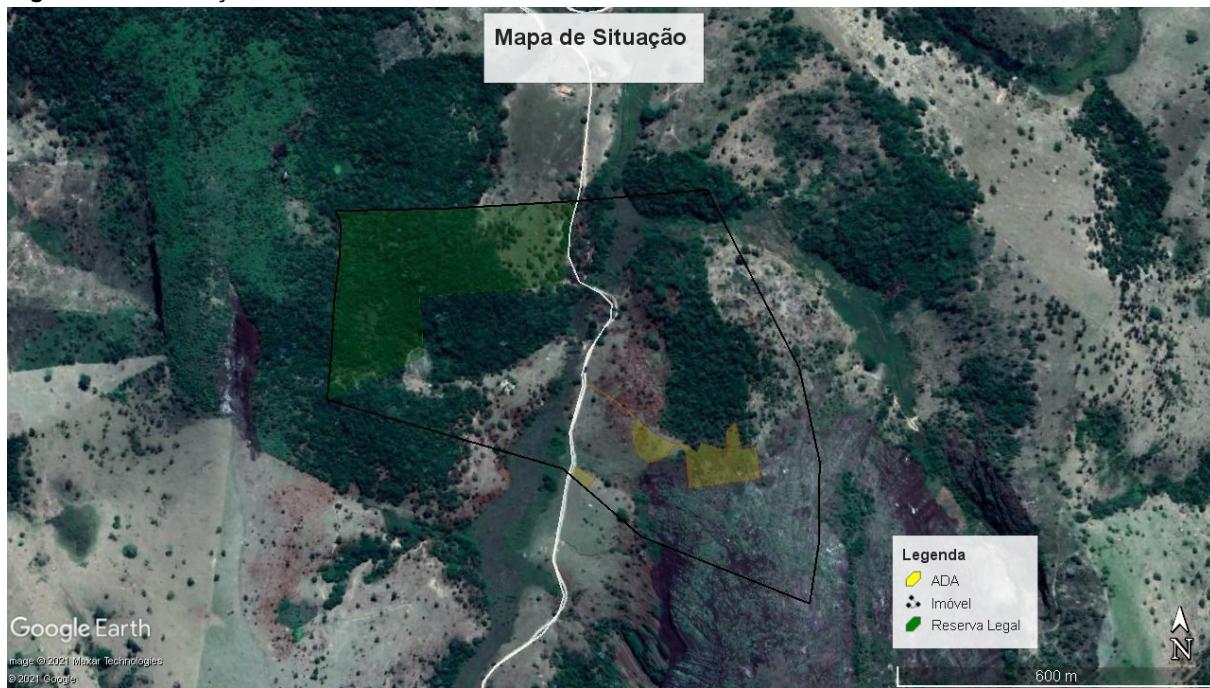
Ocorre que, em consulta ao SICAR<sup>3</sup>, verifica-se que os dados cadastrados junto ao imóvel rural não se encontram em conformidade com as normativas federais, uma vez que o imóvel é interceptado por um afluente sem nome da margem direita do córrego das Traíras, conforme pode ser visualizado por meio da IDESISEMA, bem como pela análise da imagem de satélite do local:

**Figura 01:** Delimitação do imóvel rural onde localiza-se a ADA do Processo SLA n. 0098/2021.

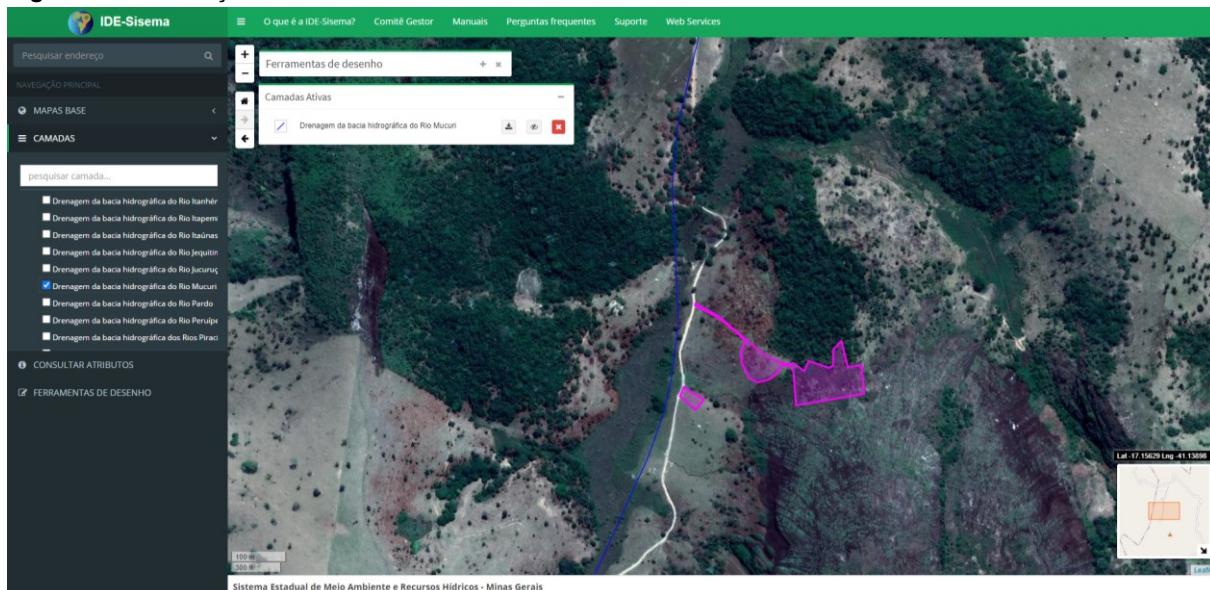
Figura 02: Delimitação do imóvel rural onde localiza-se a ADA do Processo SLA n. 0098/2021.

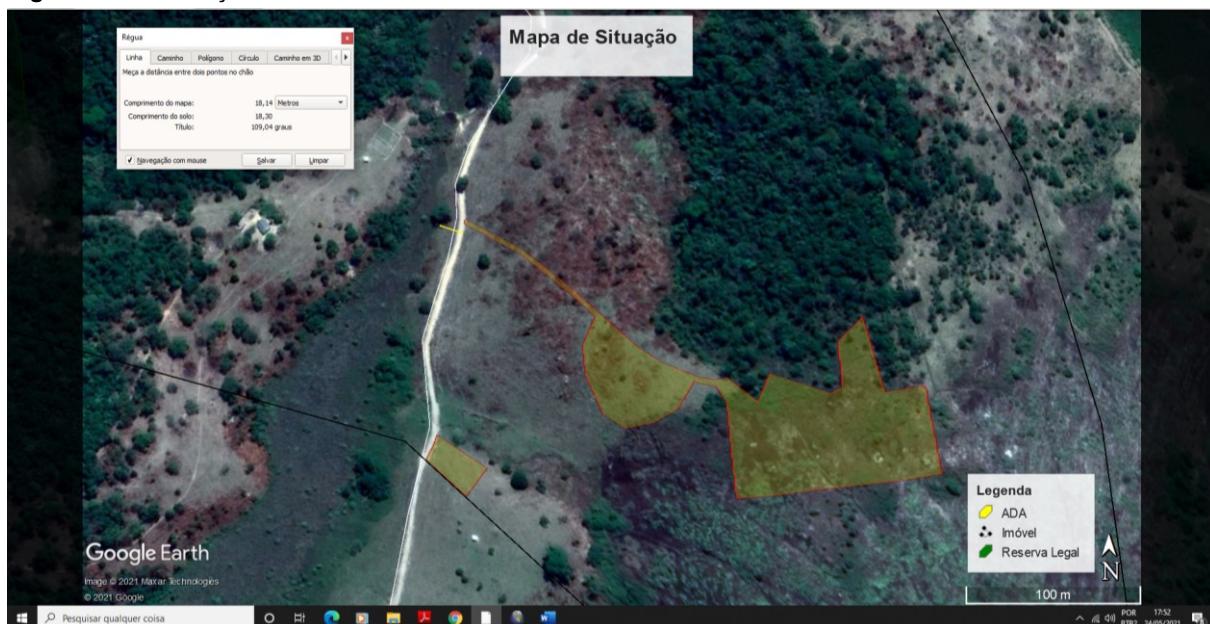
Contudo, por meio das informações consultadas acima junto aos sistemas oficiais e com o auxílio do software Google Earth Pro, verifica-se que a área de abertura de acesso da estrada que liga a frente de lavra interceptará a APP do afluente sem nome da margem direita do córrego das Traíras.

Figura 03: Delimitação do imóvel rural onde localiza-se a ADA do Processo SLA n. 0098/2021.

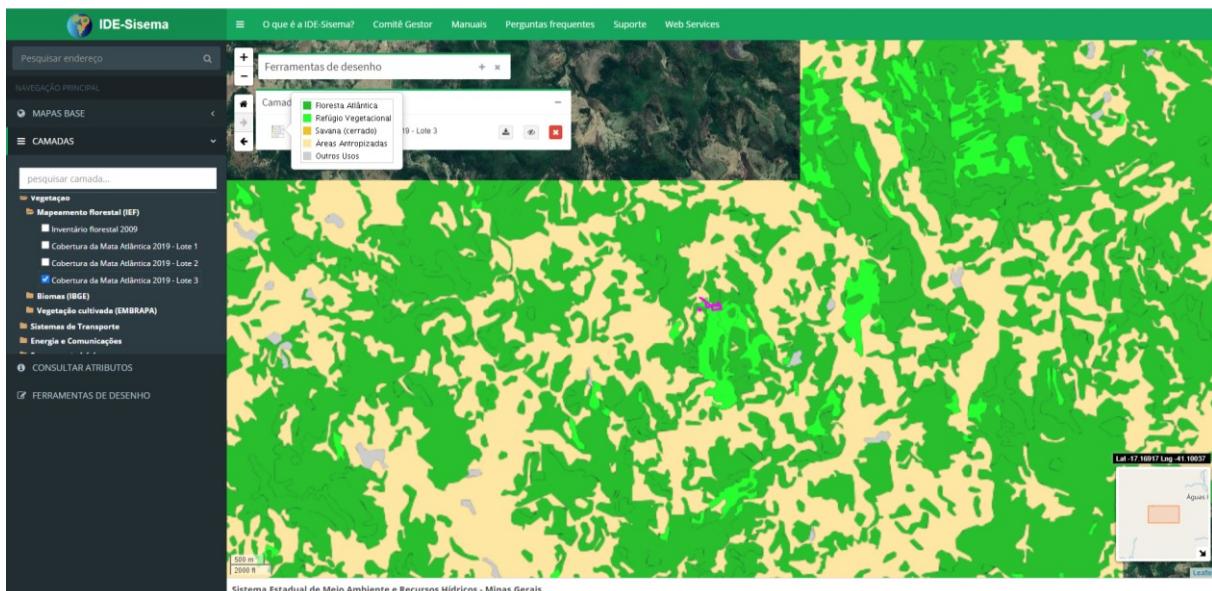
Ainda, por meio da análise das imagens de satélite do local e de consulta ao Mapeamento da Cobertura Vegetal da Mata Atlântica de Minas Gerais 2019 da IDESISEMA, é possível identificar a presença de vegetação rupícola (refúgio vegetacional) sobre a área proposta à abertura da frente de lavra, conforme pode ser destacado abaixo.

Figura 04: Delimitação do imóvel rural onde localiza-se a ADA do Processo SLA n. 0098/2021.
