**Parecer nº 19/FEAM/URA CM - CAT/2026**

| Parecer Único de Licenciamento Simplificado nº 49521/2025 | | | |
| <b>EMPREENDIMENTO:</b> | Pesque Pague Do Tadeu - Pesca Esportiva | <b>CPF/CNPJ:</b> | 41.736.422/0001-07 |

### **Parecer Técnico de Licença Ambiental Simplificada (RAS)**

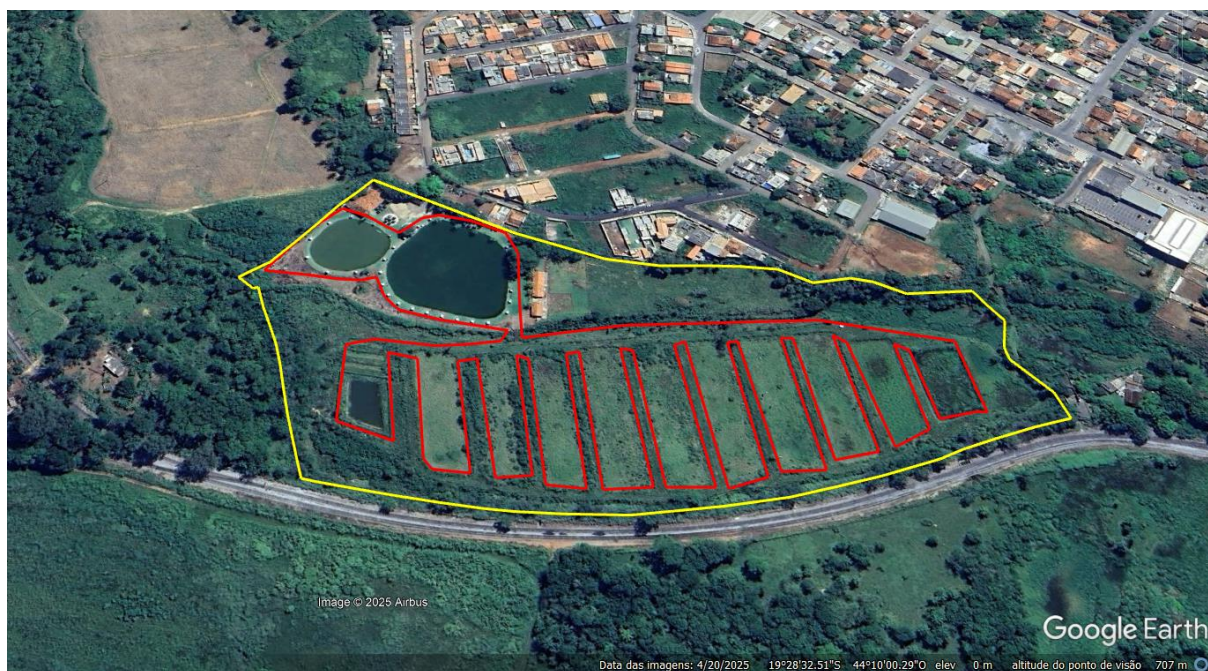
**Imagem 01:** ADA – área inundada e áreas de apoio (em vermelho)

Segundo o empreendedor, a atividade atualmente ocorre no sistema pesque e solte porque nem todos os usuários tem o interesse de levar o peixe pescado para casa. A mudança do perfil dos usuários, levou à desativação dos tanques de produção gradativamente, a partir de 2015. Atualmente, os tanques de cria/engorda estão temporariamente desativados, como pode ser constatado na imagem 01 (acima).

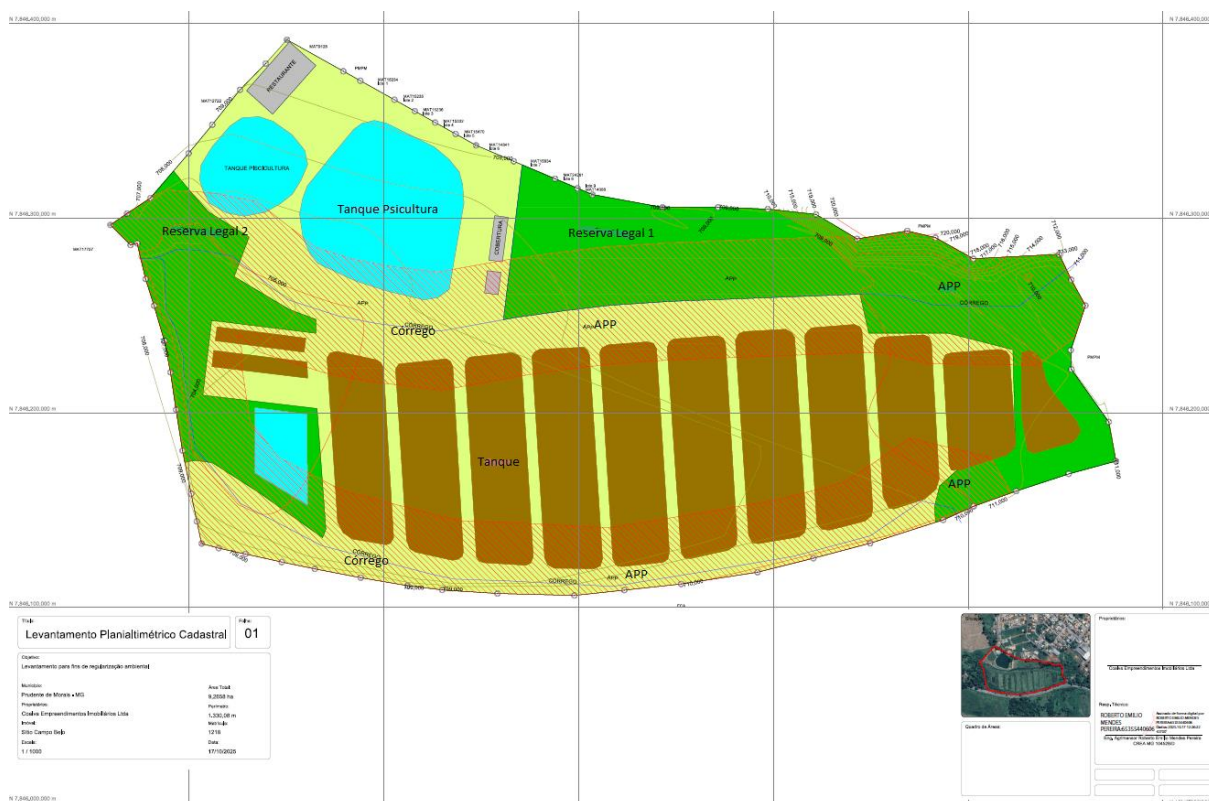
**Imagem 02:** Planta

A criação de peixes (cria e engorda) está temporariamente suspensa nos tanques retangulares de cria/recria/engorda, conforme planta e imagens (acima). Contudo, segundo o empreendedor, foi pleiteada a Licença Ambiental Simplificada para a área total do projeto, ainda que não para seu uso pleno, tendo em vista que o cenário pode mudar novamente de modo que seja viável a exploração nos tanques escavados.

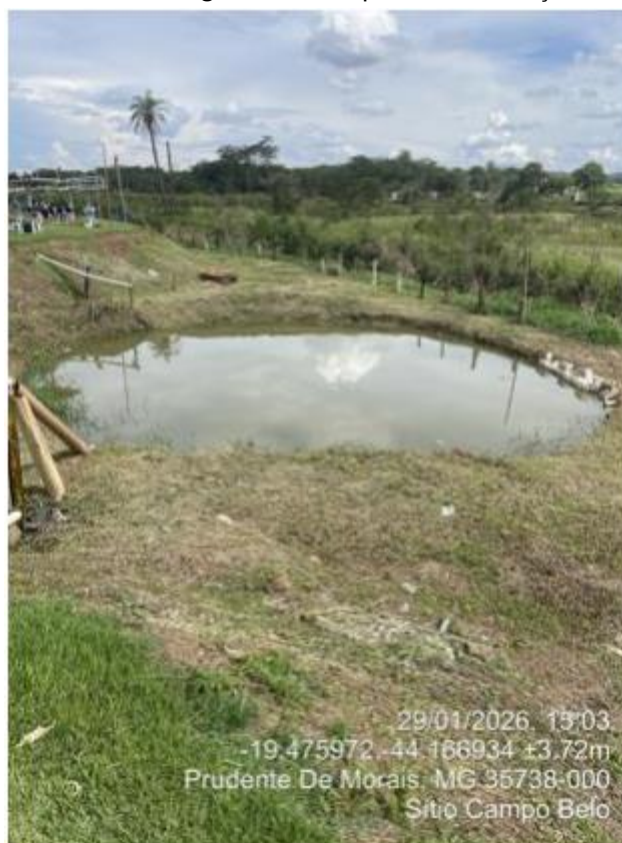
**Imagem 03:** Tanque de decantação

Com relação ao risco de que peixes exóticos escapem para córregos vizinhos ao empreendimento, após pedido de informações complementares foi informado que é adotado o uso de telas e filtros nas saídas dos tanques de pesca. O nível da água dos tanques é mantido pelo nível do tubo de escoamento para o tanque de decantação (imagem 03) que fica na posição mais baixa e próximo do leito do curso d'água natural (imagem 04). O tanque de decantação também conta com filtros na saída de água para o ribeirão Jequitibá.

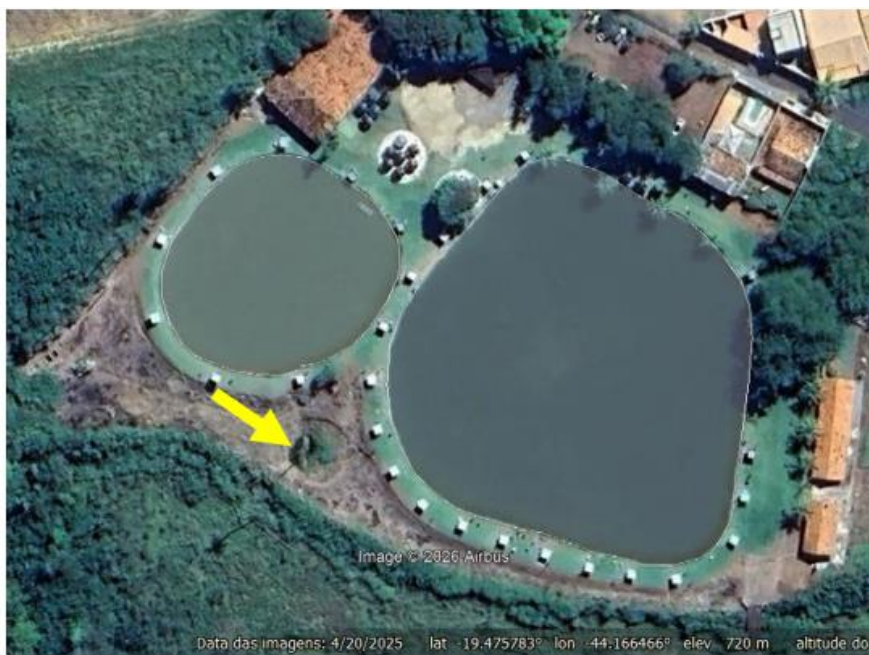
**Imagem 04:** Tanques de pesca e de decantação (seta)

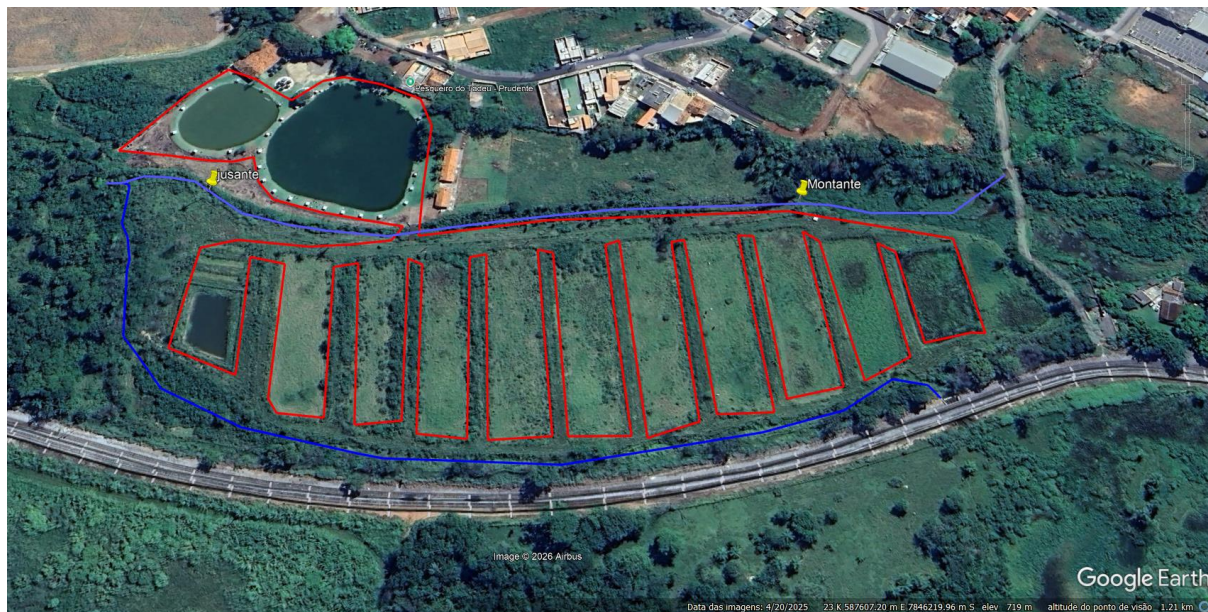
**Montante:** 587.746,17mE e 7.846.263,49mS

**Jusante:** 587.431,08mE e 7.846.274,17mS

**Imagem 06:** Pontos de monitoramento

Tendo em vista a não apresentação do mapa solicitado, o mesmo foi elaborado pela equipe da URA CM, conforme imagem a seguir.

| Local de amostragem | Parâmetro | Frequência de Análise |
|---|---|---|
| Montante e jusante conforme descrito no corpo | Oxigênio Dissolvido (OD), DBO, Amônia, Nitrito, Nitrato, Fósforo, pH, Sólidos | Trimestral |

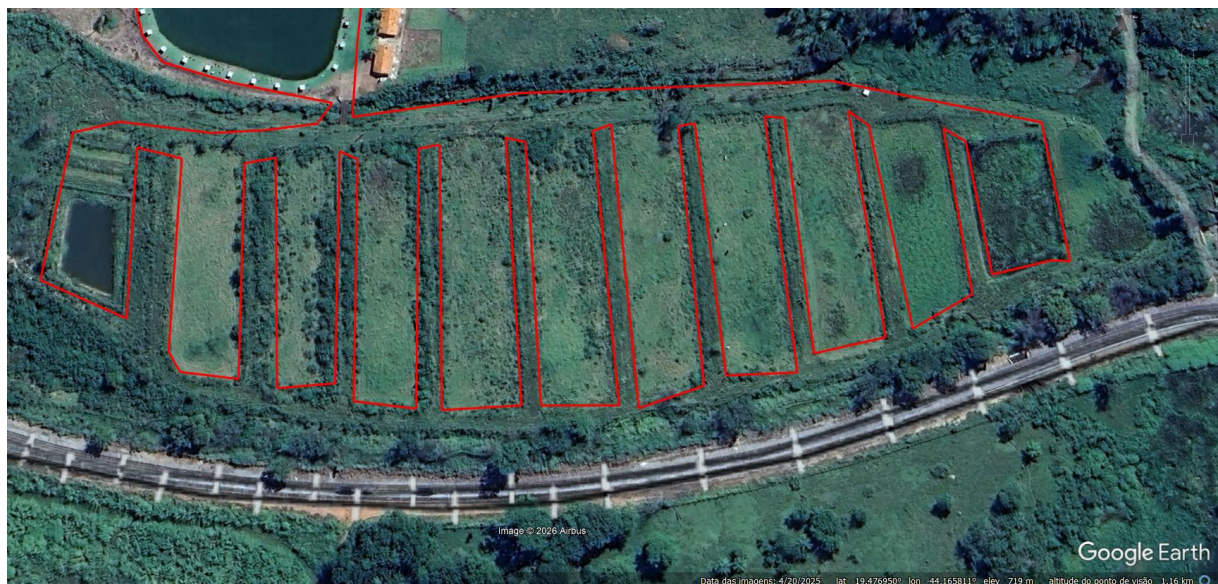
Considerando a presença de vegetação na área dos tanques desativados (imagem abaixo), foi solicitado ao empreendedor informar as espécies existentes e se são nativas ou exóticas, bem como o relatório fotográfico das espécies existentes.

**Imagem 07:** Vegetação na área dos tanques

“A vegetação nos tanques retangulares, ao Sul do Ribeirão Jequitibá, consiste de capim das espécies de tifton, braquiária da espécie tunner grass e arbusto mais conhecido como “espinheiro”, do gênero Mimosa (bate e murcha). Não existem árvores nas áreas dos tanques (...).”

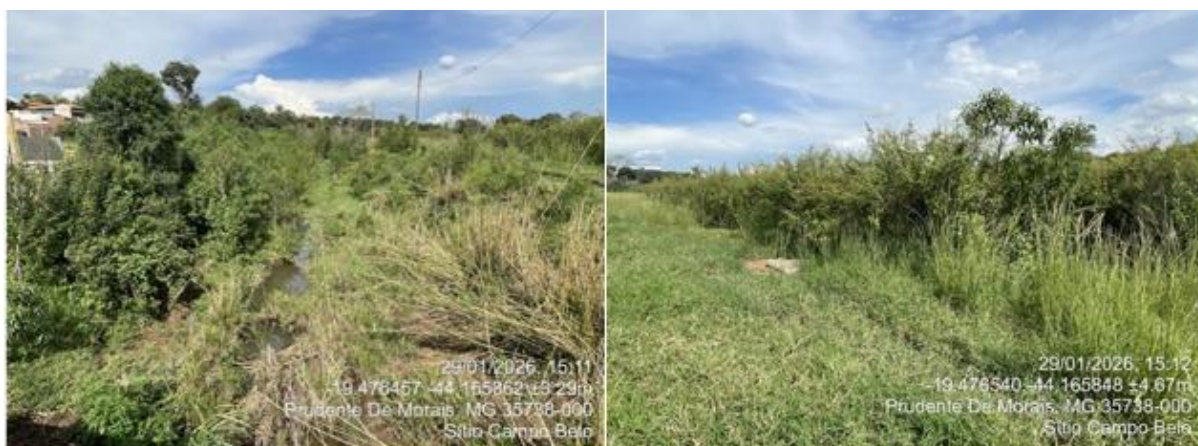
**Imagem 08 e 09:** Vegetação na área dos tanques

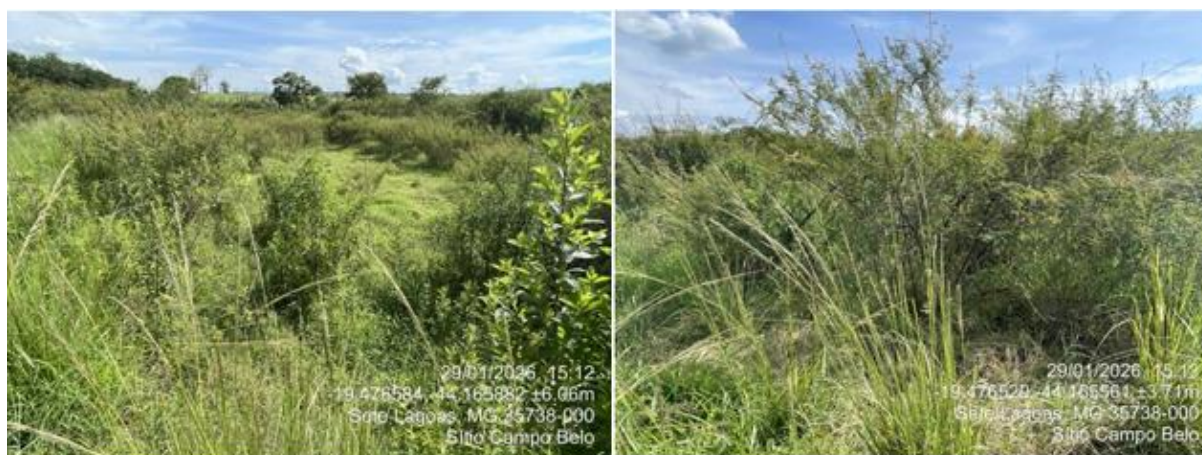
**Imagem 10 e 11:** Vegetação na área dos tanques

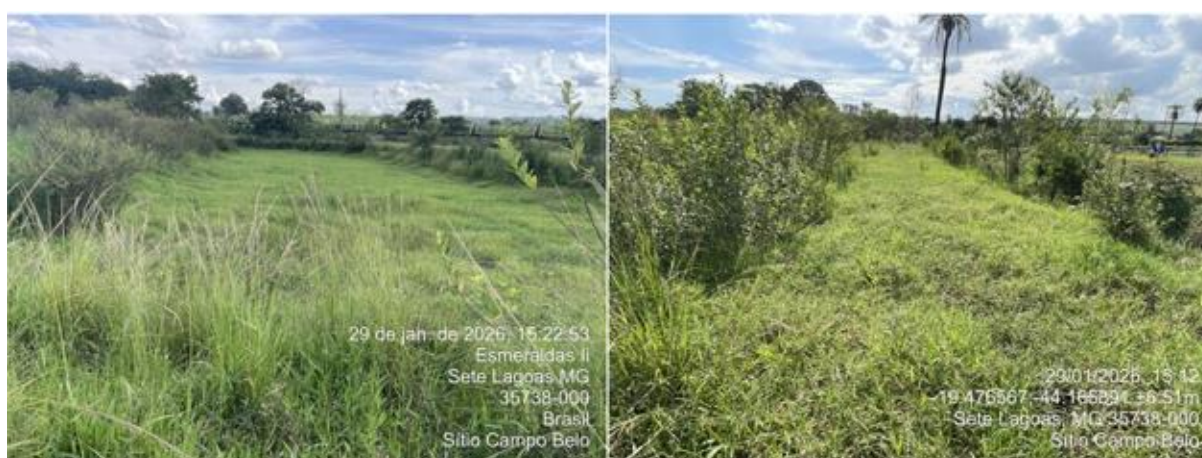
**Imagem 12 e 13:** Vegetação na área dos tanques
