**PARECER ÚNICO Nº 1366162/2017 (SIAM)**

<b>INDEXADO AO PROCESSO:</b> Licenciamento Ambiental	<b>PA COPAM:</b> 21787/2016/002/2017	<b>SITUAÇÃO:</b> Sugestão pelo Deferimento
<b>FASE DO LICENCIAMENTO:</b> Licença de Operação Corretiva		<b>VALIDADE DA LICENÇA:</b> 10 anos

<b>EMPREENDEDOR:</b> Rede Dom Pedro de Postos Ltda.		
<b>EMPREENDIMENTO:</b> Rede Dom Pedro de Postos Ltda.	<b>CNPJ:</b> 20.415.295/0001-74	
<b>MUNICÍPIO:</b> Estiva	<b>ZONA:</b> Urbana	
<b>COORDENADAS GEOGRÁFICA:</b> LAT/X 396.064 LONG/Y 7.516.152		
<b>BACIA FEDERAL:</b> Rio Grande	<b>BACIA ESTADUAL:</b> Rio Sapucaí	
<b>UPGRH:</b> GD5	<b>SUB-BACIA:</b> Ribeirão Espraiado	
<b>CÓDIGO:</b> F-06-01-7	<b>ATIVIDADE OBJETO DO LICENCIAMENTO (DN COPAM 74/04):</b> Postos revendedores, postos de abastecimento, instalações de sistemas retalhistas e postos flutuantes de combustíveis.	<b>CLASSE</b> 3
<b>CONSULTORIA/RESPONSÁVEL TÉCNICO:</b> Daniela de Cássia Galvão – Engª Ambiental e Seg. do Trabalho	<b>REGISTRO:</b> CREA-MG 04.0.0000114012	
<b>RELATÓRIO DE VISTORIA:</b> 84/2017	<b>DATA:</b> 13/06/2017

**Anexo III.** Relatório Fotográfico

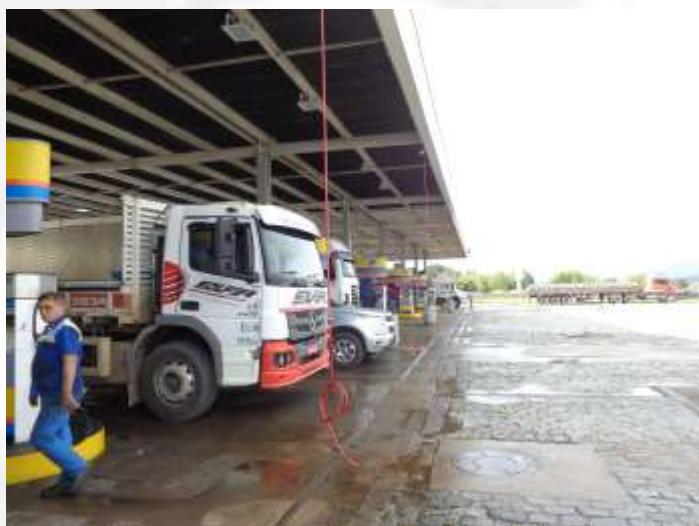
**Foto 01.** Pista de abastecimento e área destinada para lavagem de veículos

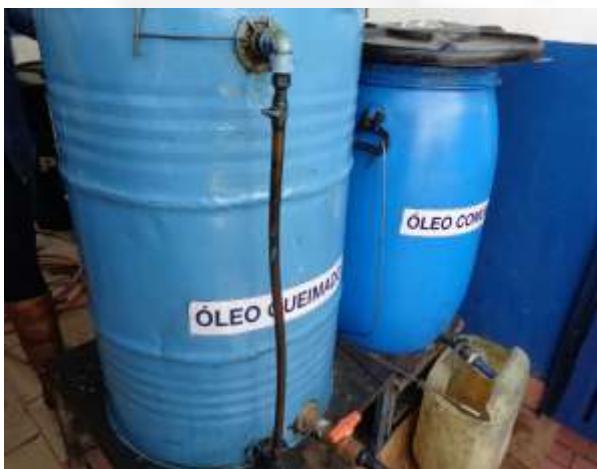
**Foto 02.** Armazenamento de óleos

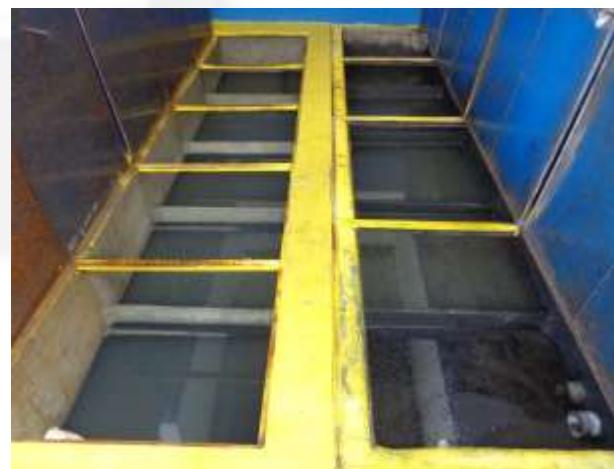
**Foto 03.** Caixa SAO

**Medida Mitigadora:** O empreendimento possui duas caixas SAO. Uma para atender a área da borracharia e mecânica e a outra para atender a pista de abastecimento. Frequentemente é realizada a manutenção das caixas sendo que a borra oleosa é armazenada em bombonas, acondicionada temporariamente em depósito de resíduos com destinação final ambientalmente correta para empresa especializada e regularizada.

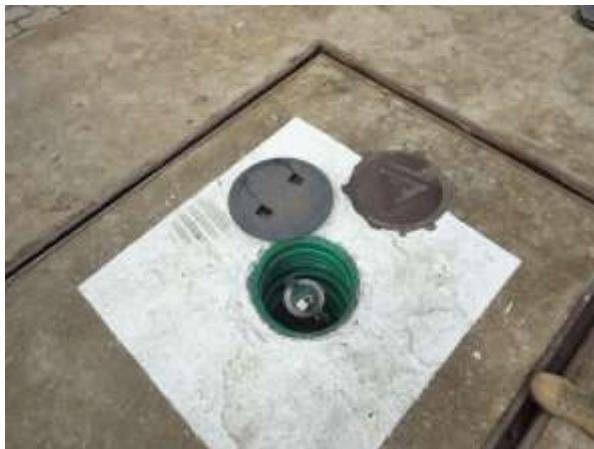
**Foto 04.** Boca de descarga dos tanques

O empreendimento ainda conta com sistema de descarga selada que evita a emanação de vapores no momento da descarga de combustíveis.

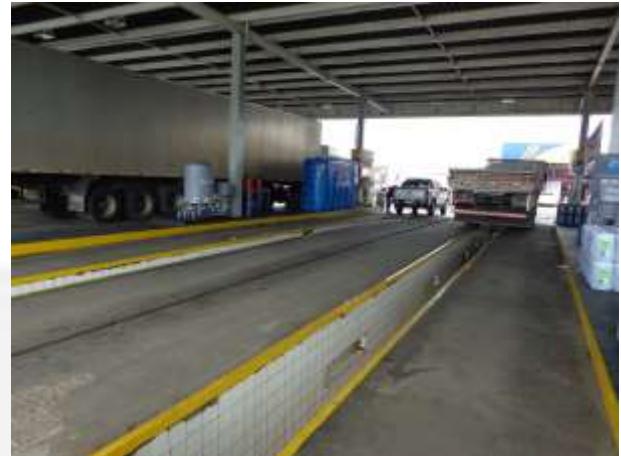
**Foto 05.** Área destinada para troca de óleo

A troca de óleo é realizada na área da pista de abastecimento sobre duas valas. O óleo queimado coletado é armazenado em tanque subterrâneo com capacidade de 7000 litros. Na pista é também realizada a lavagem de parabrisas.

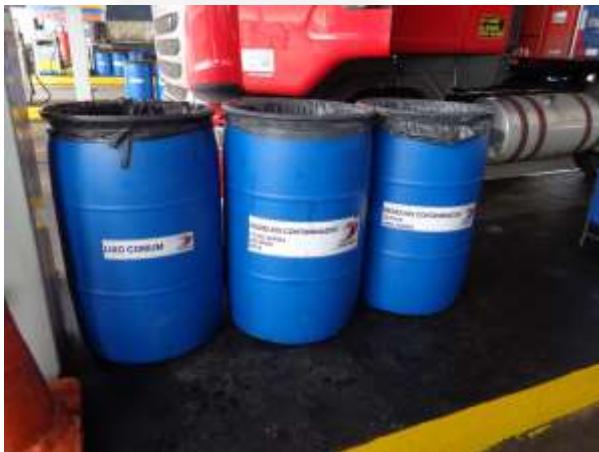
**Foto 06.** Bombonas de armazenamento de resíduos

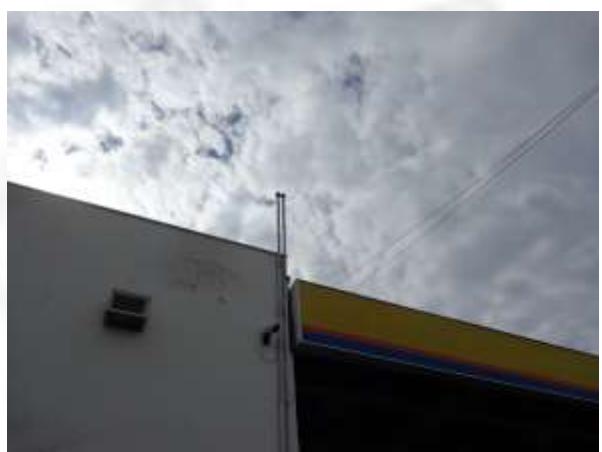
**Foto 07.** Suspiros dos tanques

**6.3 Emissões atmosféricas:** Os impactos associados às emissões atmosféricas são decorrentes dos gases provenientes dos respiros dos tanques os quais, em função da instalação das válvulas recuperadoras nas saídas das tubulações, são, em boa parte, retidos pelo sistema.

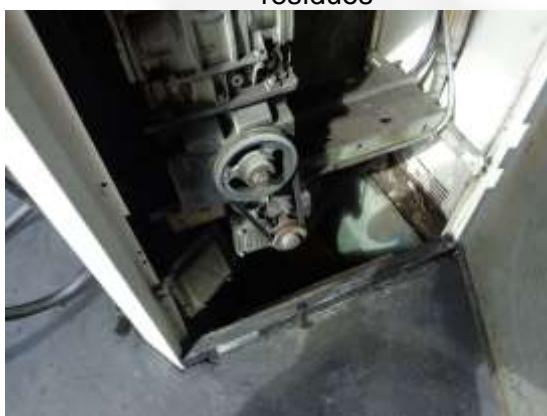
**Foto 08.** Bombas dotadas de sump

Na pista de abastecimento encontra-se instalada 13 bombas de abastecimento ligadas aos tanques por meio de PEAD. Tanto as bombas como os filtros de óleo diesel, bocas de descarga e de visitas possuem bacias de contenção. As válvulas de recuperadores de gás ligadas aos tanques possuem suspiros localizados acima da cobertura da pista. Há na área da pista um tanque aéreo de armazenamento de arla com capacidade de 4000 litros.

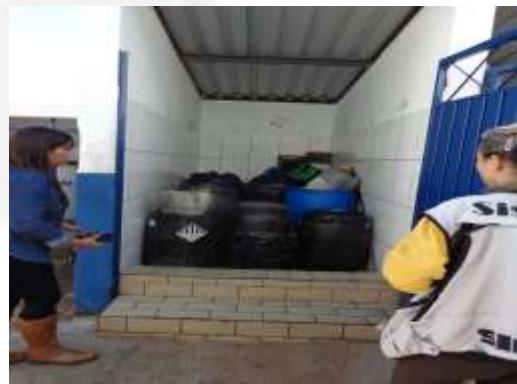
**Foto 09.** Depósito de embalagens contaminadas

**Medidas Mitigadoras:** O lixo doméstico gerado no escritório e sanitários é coletado pela Prefeitura Municipal. Estes resíduos são armazenados em depósito temporário exclusivo, impermeabilizado e coberto. Os resíduos classe I são recolhidos por empresa especializada e regularizada para recolhimento, transporte e destinação final ambientalmente adequada dos mesmos.

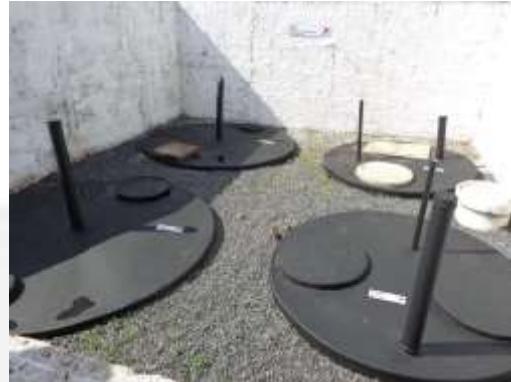
**Foto 11.** ETE

O efluente tratado das caixas SAO é direcionado para a estação de tratamento de efluentes do empreendimento que também recebe o efluente sanitário gerado. O sistema de tratamento é composto por quatro tanques subterrâneos, sendo dois tanques sépticos e dois filtros anaeróbios. O efluente final é lançado na rede coletora municipal.

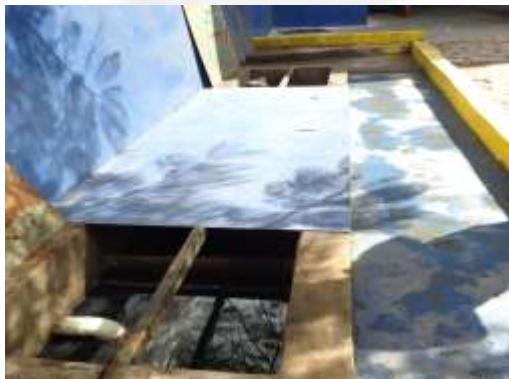
**Foto 12.** Caixa SAO

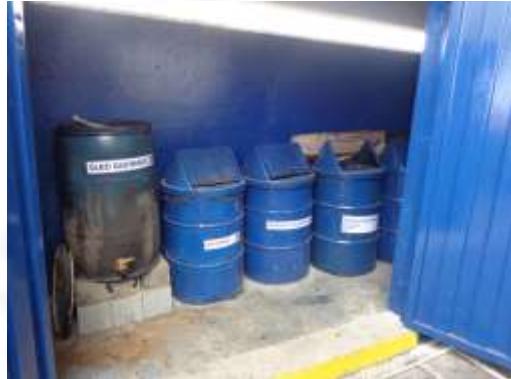
**Foto 13.** Armazenamento resíduos
