### Parecer Técnico de Licença Ambiental Simplificada (RAS) nº 0672166/2019

<b>PA COPAM Nº:</b>	32058/2013/003/2019	<b>SITUAÇÃO:</b> Sugestão pelo indeferimento
<b>EMPREENDEDOR:</b>	Líder Minas Indústria e Comércio de Pedras Ltda.	<b>CNPJ:</b> 03.812.233/0003-49
<b>EMPREENDIMENTO:</b>	Líder Minas Indústria e Comércio de Pedras Ltda.	<b>CNPJ:</b> 03.812.233/0003-49
<b>MUNICÍPIOS:</b>	São Thomé das Letras	<b>ZONA:</b> Rural

O empreendedor **Líder Minas Indústria e Comércio de Pedras Ltda.** requer licença ambiental para realização de lavra a céu aberto de quartzito, com disposição de rejeito/estéril em pilhas, na fazenda do Barreiro e do Engenho, região do Mato do Monjolo, zona rural de São Thomé das Letras. Em 16/10/2019 foi formalizado na Supram Sul de Minas o processo administrativo de licenciamento ambiental simplificado nº. 32058/2013/003/2019.

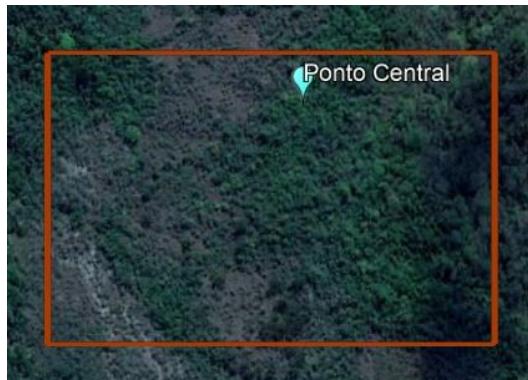
Figura 1 - ANM nº 830187/2005

A figura abaixo mostra o polígono minerário **830187/2005**, onde o empreendedor informou ser o ponto central do empreendimento, conforme item 5.5 do Módulo 5 do FCE, e para o qual possui AAF nº 216/2017, válida até 11/01/2021 para lavra com produção de 2.500 m<sup>3</sup>/ano e 0,30 ha de pilha de rejeito/estéril, conforme PA 32058/2013/002/2017. No entanto, trata-se de uma área coberta por vegetação nativa intacta, onde qualquer intervenção a ser pleiteada requer emissão prévia de DAIA – Documento Autorizativo para Intervenção Ambiental, o qual não foi apresentado.

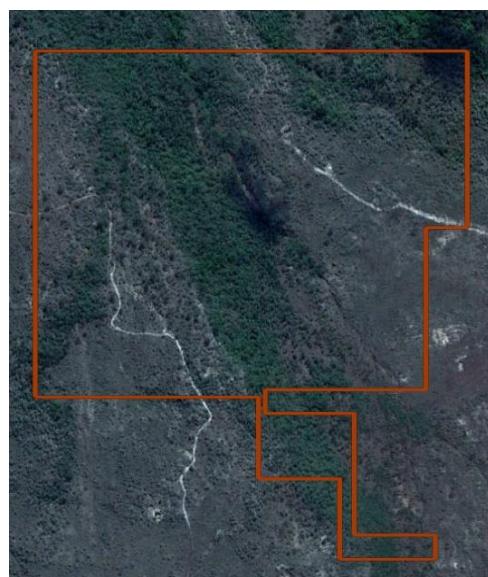
Figura 2 - ANM nº 830165/2006

A figura a seguir mostra a poligonal **830165/2006**, para a qual o empreendedor possui AAF nº 04189/2016, válida até 10/08/2020, para produção de 3.000 m<sup>3</sup>/ano, conforme PA nº 32058/2013/001/2016. No entanto, assim como no caso anterior, o empreendedor não possui DAIA emitido previamente para intervenção ambiental, o qual se faz imprescindível.

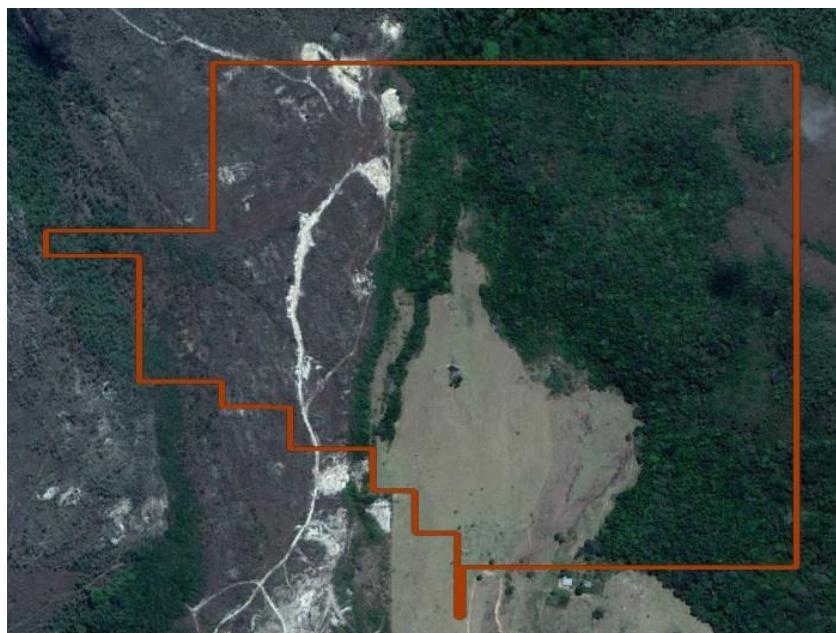
Figura 3 - ANM nº 832405/2011

A próxima figura traz os limites do processo minerário **832405/2011**. Trata-se de uma área com evidentes traços de lavra de quartzito, porém, sem licença ambiental válida, conforme SIAM. No processo ora em tela, conforme planta de desenvolvimento de lavra apresentada, o mapa indica áreas de lavra por diversos pontos da poligonal, suscitando a necessidade de intervenção ambiental. Contudo, não foi apresentado DAIA prévio. Ademais, a planta apresentada não demonstra de forma assertiva as dimensões das frentes de lavra, o sentido de expansão, a área estimada da frente de lavra ao final do prazo da licença pleiteada, elementos estes fundamentais para proporcionar uma análise ambiental criteriosa sobre o impacto do empreendimento. Do mesmo modo, não foram apresentadas tais informações relativas sobre a pilha de estéril/rejeito e demais estruturas necessárias ao funcionamento do empreendimento. Tais informações constam listadas no Módulo 6, Anexo I, do Termo de Referência para elaboração do RAS e não foram plenamente atendidas.

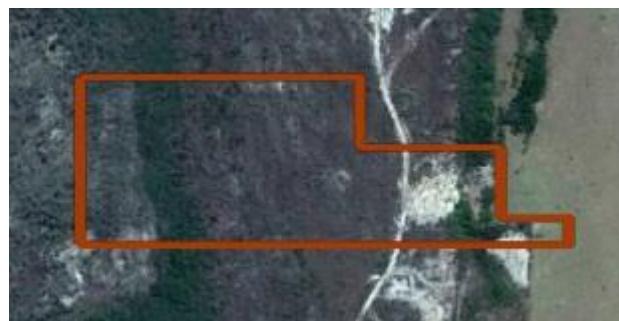
Figura 4 - ANM nº 831211/2012

Em situação semelhante está o polígono de direito mineral **831211/2012**, demonstrado na figura a seguir. A porção leste do polígono apresenta traços de lavra de quartzito pregressa. Em consulta ao SIAM não foi encontrada licença ambiental válida para a poligonal. A planta de desenvolvimento de lavra apresentada, por sua vez, trouxe uma indicação de área de lavra em local onde, pela confrontação de imagens aéreas, se faz necessária a apresentação de DAIA prévio e, assim como o polígono anterior, não foram apresentadas as dimensões e demais informações listadas no Módulo 6, Anexo I, do Termo de Referência para elaboração do RAS, imprescindíveis para subsidiar a análise dos impactos a serem gerados pelo empreendimento pleiteado.
