Parecer nº 67/SEMAD/SUPRAM ASF-DRRA/2020

Parecer Único de Licenciamento Ambiental Simplificado (LAS) nº 1970/2020			
Nº Documento do Parecer Único vinculado ao SEI: 18851265			
PROCESSO SLA Nº: 1970/2020		SITUAÇÃO: Sugestão pelo Indeferimento	
EMPREENDEDOR:	Mineração Corcovado de Minas Ltda	CNPJ:	39.282.298/0014-20
EMPREENDIMENTO:	Mineração Corcovado de Minas Ltda	CNPJ:	39.282.298/0014-20
MUNICÍPIO:	Passa Tempo - MG	ZONA:	Rural
CRITÉRIO LOCACIONAL INCIDENTE: <ul style="list-style-type: none">• Não há incidência de critério locacional.			
CÓDIGO:	ATIVIDADE OBJETO DO LICENCIAMENTO (DN COPAM 217/2017):	CLASSE	CRITÉRIO LOCACIONAL
A-02-06-2	Lavra a céu aberto – Rochas ornamentais e de revestimento.	3	0
A-05-04-6	Pilha de rejeito/estéril de rochas ornamentais e de revestimento.		
RESPONSÁVEL TÉCNICO:		REGISTRO:	
Marciana Morais Almeida		CREA: 168935-D	
AUTORIA DO PARECER		MATRÍCULA	
Lorena Thainara Diniz

Parecer Técnico de Licença Ambiental Simplificada (LAS)

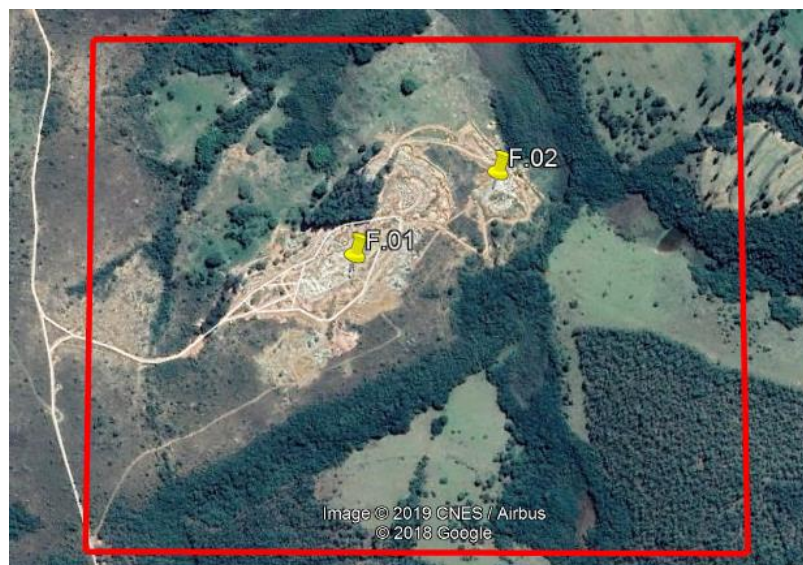
Figura 1: Localização das Frentes de Lavra na Poligonal ANM nº 832.681/2003, conforme apresentado no RAS.

Segundo descrito no RAS, a lavra é realizada a céu aberto pelo método das bancadas, onde a mina é subdividida em níveis sucessivos de lavra que evoluem lateralmente de forma sequenciada, com altura definida em função da geomorfologia da jazida e das características físico-mecânicas da rocha. O número de níveis em lavra é função das características geomorfológicas do maciço rochoso e das exigências produtivas. O empreendimento conta com 02 (duas) frentes de lavra ativas, denominadas F.01 e F.02, conforme imagem a seguir.

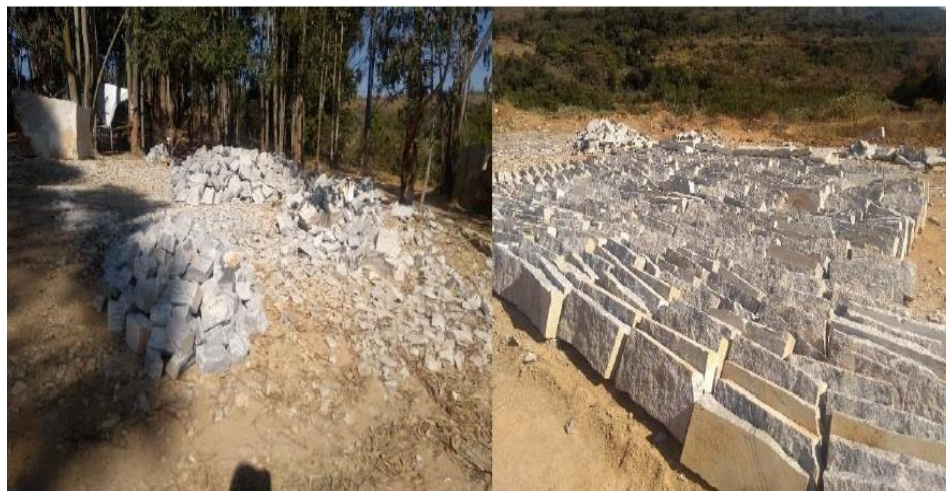
Figura 2: Aproveitamento de parte do material estéril.

A produção mensal de estéril está estimada em 50% do extraído, em torno de 375 m³/mês. Parte deste material, 20%, está previsto no programa de reaproveitamento de estéril, onde o material é doado a microempreendedores individuais do município de Passa Tempo e Morro do Ferro - distrito de Oliveira – MG, que fazem o aproveitamento do material “estéril” para a produção de paralelos e paralelepípedos. Esses microempreendedores, possuem acordo com os proprietários do terreno, sem vínculo empregatício com a mineradora, onde os mesmos possuem pequenas estruturas de apoio instaladas próximas a ADA.
