PARECER ÚNICO Nº 40 (0173737/2018)

INDEXADO AO PROCESSO: Licenciamento Ambiental	PA COPAM: 00093/1991/005/2014	SITUAÇÃO: Sugestão pelo Deferimento
FASE DO LICENCIAMENTO: - REVLO	Revalidação de Licença de Operação	VALIDADE DA LICENÇA: 10 anos

CÓDIGO: A-02-09-7	ATIVIDADE OBJETO DO LICENCIAMENTO (DN COPAM 74/04): Extração de rocha para produção de britas com ou sem tratamento	CLASSE 3
RESPONSÁVEL TÉCNICO: Helio Martins de Abreu Filho	REGISTRO: MG 33.865/D

RELATÓRIO DE VISTORIA: 54.065/2015, 114.973/2015 e 114992/2016	DATA: 25/05/2015 02/12/2015 04/02/2016
--------------------------------------------------------------------------	--------------------------------------------------------

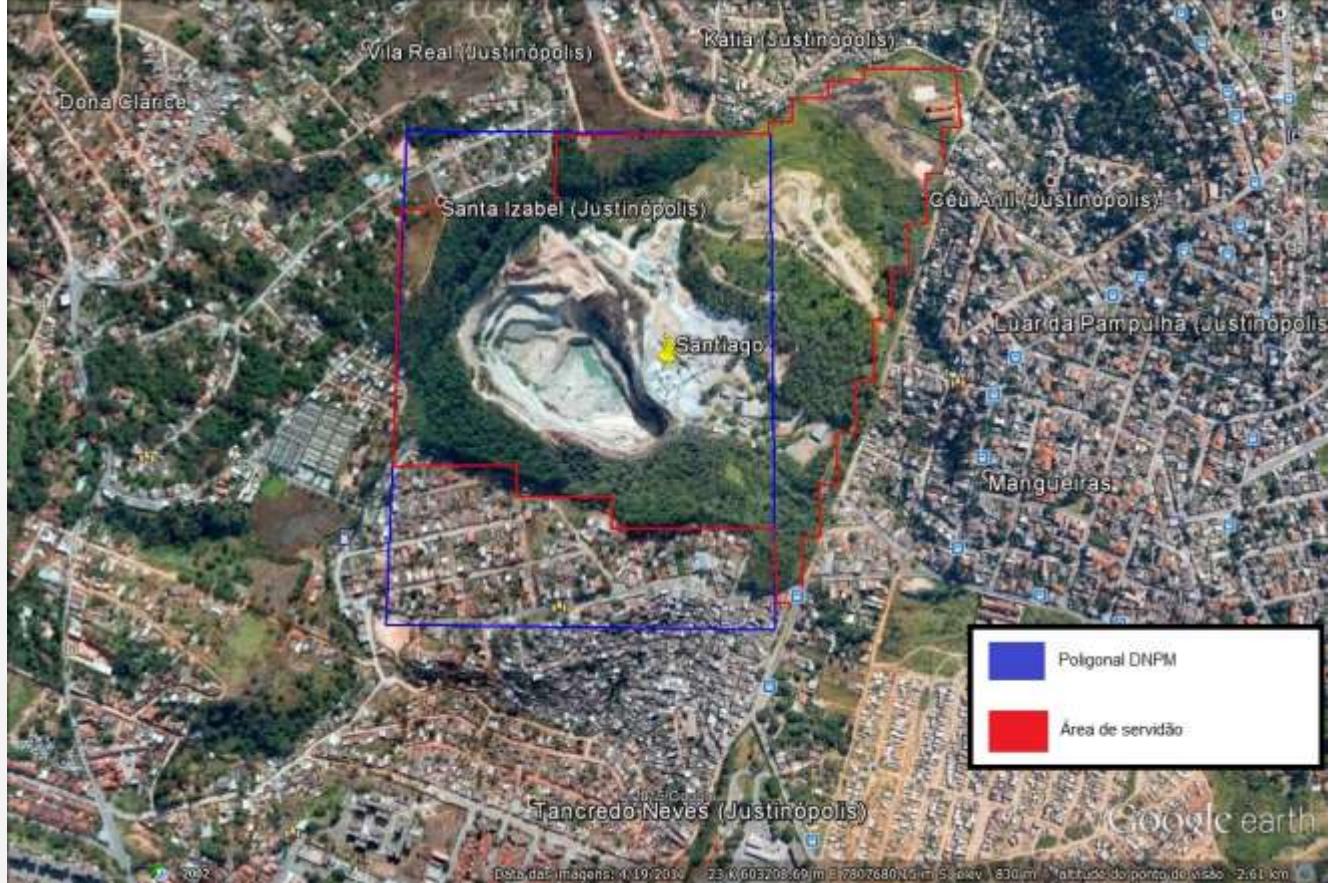
Figura 01: Localização da mina em relação ao processo DNPM e área de servidão

O empreendimento (figura 01) da empresa Santiago & Cia Ltda. localiza-se no Bairro Nova Pampulha, município de Ribeirão das Neves, coordenadas (UTM - 23K, 7.807.800(Y), 603.200(X)). A empresa opera na poligonal DNPM N.º 808.095/1975 (48,0 ha) além de uma área de servidão.

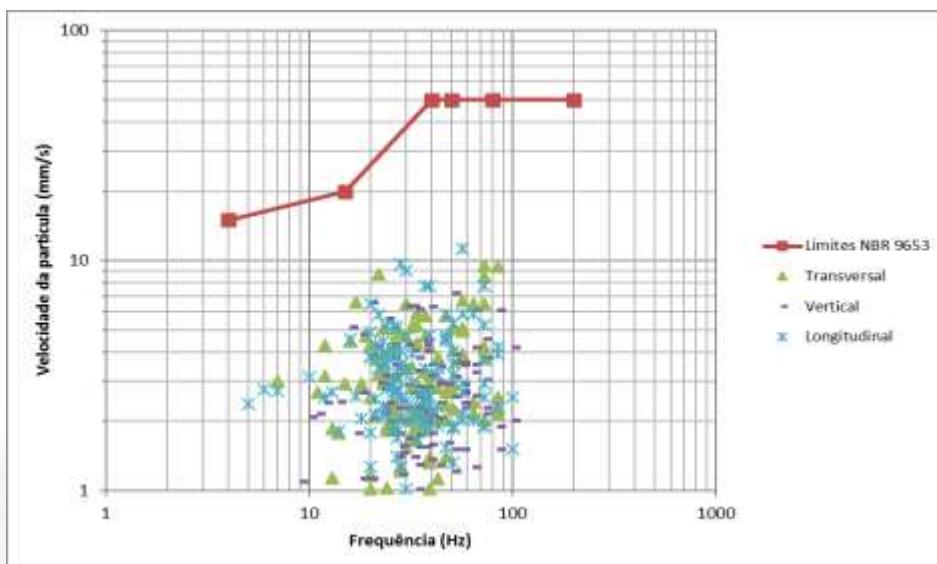
Gráfico 01: Representação gráfica das velocidades de vibração de partícula de pico por faixas de frequência

No gráfico 01 constam os valores do parâmetro “velocidade da partícula” por faixa de frequência dos últimos 5 anos de monitoramento, os quais encontram-se abaixo do limite estabelecido na Norma ABNT-NBR 9653/2005, que recomenda os limites máximos de velocidade de vibração de partícula de pico por faixas de frequência a ser atingido nos limites da área de uma mineração, para que não ocorram danos induzidos por vibrações do terreno em estruturas urbanas.

Em todos os monitoramentos realizados, a velocidade da partícula mostrou-se abaixo do nível recomendável para cada faixa de frequência.

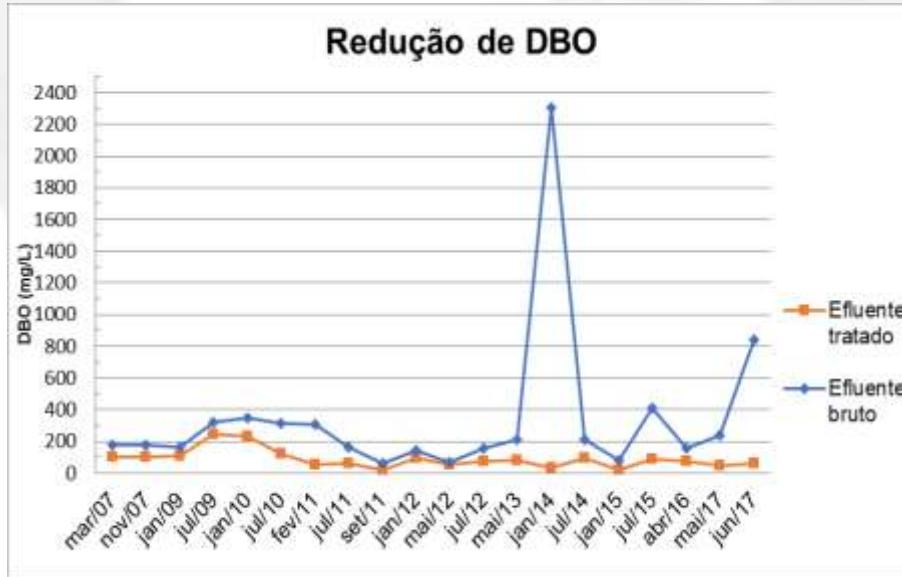
Gráfico 02: Redução de DBO

65% das análises de DBO tiveram como resultado valor superior a 60 mg/L no efluente tratado, contrariando o valor estabelecido na referida DN. Houve eficiência de remoção em 50% das análises. Para os anos em que se realizou mais de uma análise, nos anos de 2011 e 2017, houve média anual de 70%.

O gráfico 02 mostra os valores de DBO do efluente bruto e tratado.

Constatou-se uma melhoria no último relatório apresentado e será estipulada uma condicionante para apresentação de estudo para melhoria do sistema.

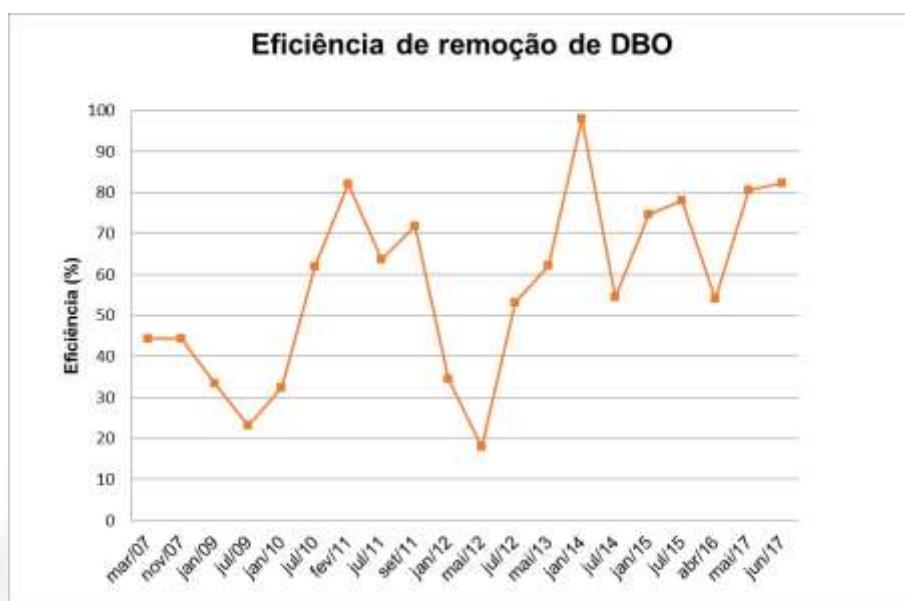
Gráfico 03: Eficiência de remoção de DBO

No gráfico 03 observa-se a eficiência de remoção de DBO.

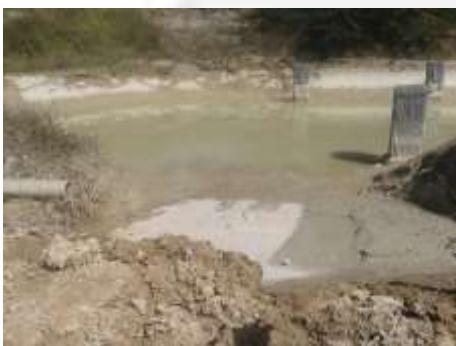
Há geração de efluentes líquidos industriais e sanitários. Os efluentes industriais têm origem na produção de areia industrial, tendo como sistema de controle tanques de decantação e filtragem (foto 01), sendo que o excesso é armazenado na caixa d'água ou conduzido novamente à cava da mina. Os tanques são limpos periodicamente, o material e a água são reaproveitados.

Foto 01: Tanque de decantação com filtros

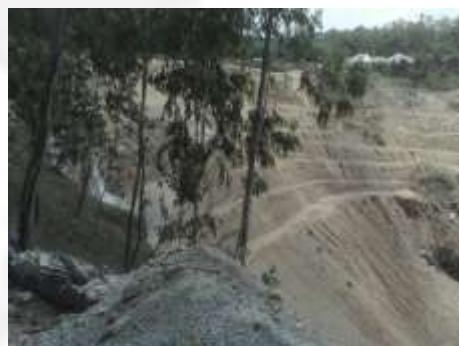
A cava possui aproximadamente 120 m de profundidade e 400 m de diâmetro. A jazida já se encontra em grande parte decapada, o capeamento ainda existente consiste em rocha alterada, onde está sendo realizado banqueamento (foto 02) para possibilitar o avanço da lavra. A exploração da jazida tende para baixo da cota atual (710 m). No caso da lavra executada na encosta da cava, os bancos estão configurados com 12 metros de altura, e no fundo da cava os bancos possuem 9 metros de altura.

Foto 02: Cava

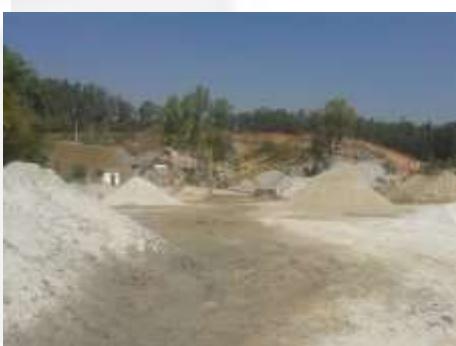
Foto 03: Produção de areia

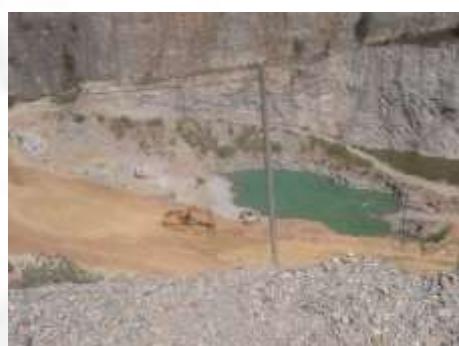
O empreendimento não possui portaria de outorga. A água pluvial é armazenada no fundo da cava (foto 04), sendo utilizada na aspersão de vias e no processo industrial, sendo recirculada. Para a lavagem de pisos e equipamentos e consumo humano utiliza-se água da rede pública (COPASA).

Foto 04: Água pluvial acumulada no fundo da cava

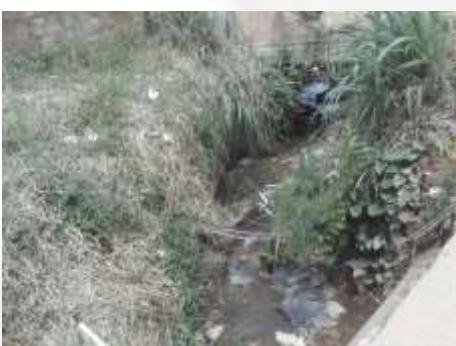
Em 02/12/2015 realizou-se vistoria para verificar a situação dos córregos referidos. Percorreu-se vários pontos dos córregos, verificou-se que nas margens do córrego Nova Pampulha há moradias e criação de porcos. No curso d'água há lixos como galhos, embalagens e lançamento de esgotos (ver fotos 05, 06 e 07) e a água pluvial escoa para o córrego. No córrego Kátia a situação é semelhante à do córrego Nova Pampulha, sendo que no córrego Kátia há um PV que, segundo o empreendedor, é um ponto de lançamento direto de esgoto.

Foto 05: Moradias sobre o córrego Nova Pampulha

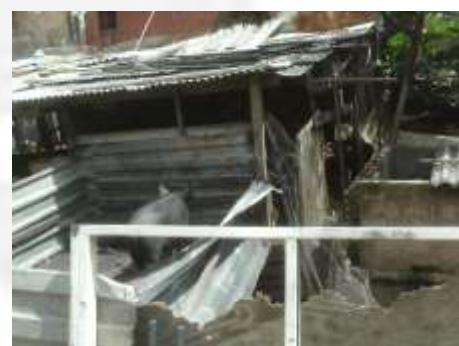
Foto 06: Criação de porcos

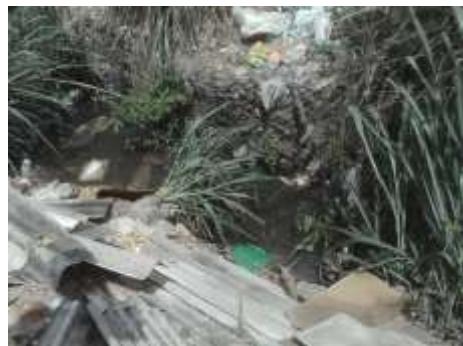
Foto 07: Lixos no córrego Nova Pampulha
