**PARECER ÚNICO**

INDEXADO AO PROCESSO SEI Nº 1370.01.0018139/2022-73		Nº SLA 5368/2021	SITUAÇÃO: Sugestão pelo Deferimento	
FASE DO LICENCIAMENTO:		Licença de operação corretiva-LOC.	VALIDADE DA LICENÇA: 6 anos	
PROCESSOS VINCULADOS CONCLUÍDOS:		PA COPAM/SEI		SITUAÇÃO:
Processo AIA		1370.01.0051419/2020-30		Arquivado
Certidão de Uso insignificante		78954/2020		Cadastro Efetivado
Certidão de Uso insignificante		78958/2020		Cadastro Efetivado
Portaria		2000188/2022		Vigente
EMPREENDEDOR:	Staell Maria Ribeiro Chaves Fernandes		CPF:	543.801.546-53
EMPREENDIMENTO:	Staell Maria Ribeiro Chaves Fernandes		CPF:	543.801.546-53
MUNICÍPIO (S):	Abre Campo		ZONA:	Rural
COORDENADAS GEOGRÁFICAS (DATUM): SAD 69	LAT/Y	20°19'18"S	LONG/X	42°30'48"W.
CRITÉRIO LOCACIONAL INCIDENTE: Supressão de vegetação nativa, exceto árvores isoladas- Critério locacional 1.				
LOCALIZADO EM UNIDADE DE CONSERVAÇÃO:				
<input type="checkbox"/> INTEGRAL	<input type="checkbox"/> ZONA DE AMORTECIMENTO		<input type="checkbox"/> USO SUSTENTÁVEL	<input checked="" type="checkbox"/> x NÃO

G-02-04-6	Suinocultura	3
G-01-03-1	Culturas anuais, semiperenes e perenes, silvicultura e cultivos agrossilvipastoris, exceto horticultu

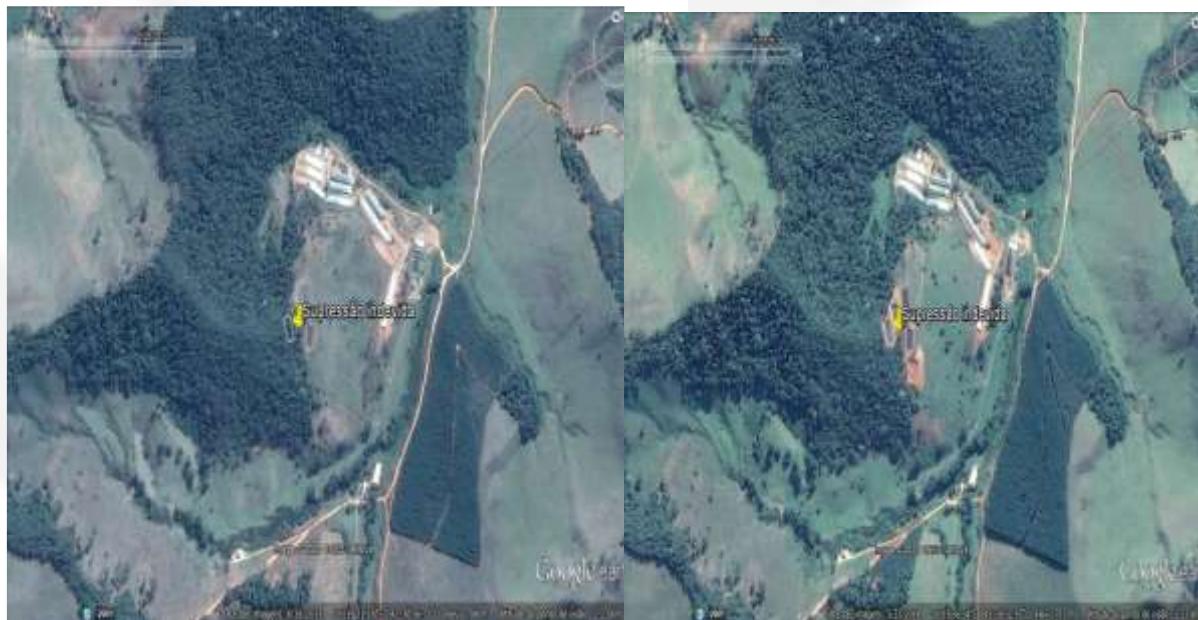
Imagen 3: Fonte: Google Earth

Durante a análise do Processo SLA nº 1700/2020 – LAS/RAS, foi observado que houve supressão de vegetação nativa no ano de 2014 para implantação de duas das seis lagoas utilizadas para o tratamento dos efluentes gerados no desenvolvimento da atividade de suinocultura, totalizando uma área de 3.200 m², de acordo com planta planimétrica apresentada nas informações complementares, conforme observamos nas imagens abaixo. Ressalta-se que tal intervenção não foi autorizada em processo administrativo próprio. Conforme inventário florestal apresentado por Antônio de Souza Chaves, RNP: 1405905352, a título de informações complementares, o estágio sucessional da vegetação nativa é classificado como médio.

De acordo com o inventário florestal apresentado junto aos autos do Processo SLA nº 1700/2020, o estágio sucessional da vegetação nativa suprimida é médio. Foi necessário uma nova caracterização e reenquadramento do empreendimento, visto que ocorreu que “*Supressão de vegetação nativa, exceto árvores isoladas*”, critério locacional 1, segundo DN 217/17.

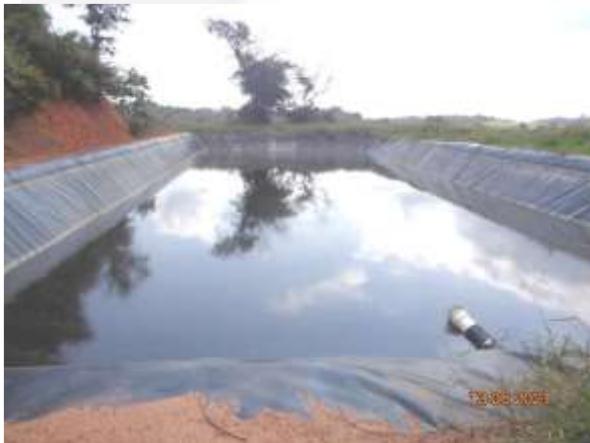
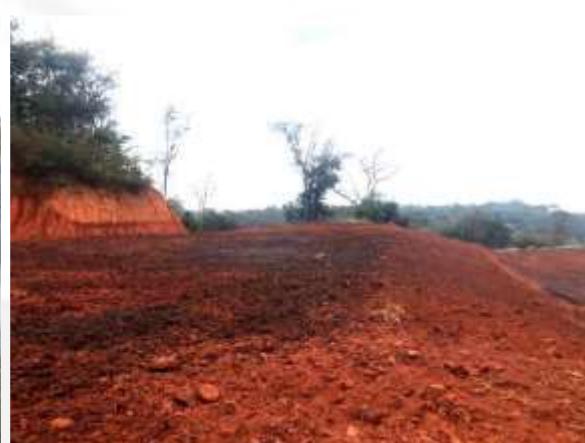
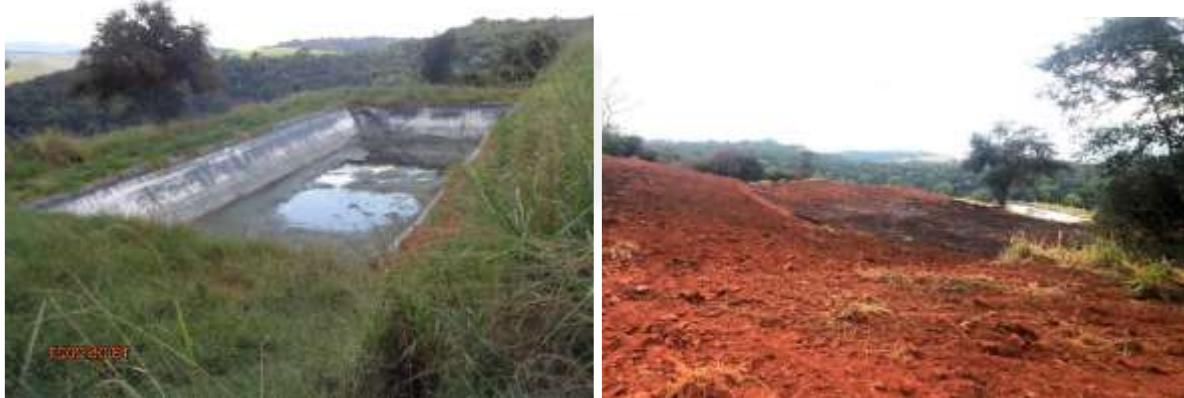
Imagen 4: documento SEI nº 40053442- Comprovação da desativação das lagoas

Para que fosse mantida a operação do empreendimento, foi solicitado um termo de ajustamento de conduta-TAC em 07/01/2021, protocolo SEI nº 25191726. O TAC foi assinado em 12/02/2021 (SEI nº 25389511), onde ficou claro que o empreendedor terá que remover as estruturas em APP, conforme **Item 5** que contém a seguinte descrição: “Apresentar cronograma para remoção das estruturas parcialmente edificadas em área em que houve supressão de vegetação nativa ilegalmente (galpões de alvenaria para desenvolvimento da atividade de suinocultura e compoteira), no ponto central de coordenadas geográficas Latitude 20° 19' 15,99" S e Longitude 42° 31' 2,07" W. Prazo: na formalização da LOC protocolo SEI. Foi cumprido conforme o Ofício nº 066/2021 – processo SEI intercorrente nº1370.01.0052788/2020-24, Recibo Eletrônico de Protocolo - 30649849 em 10/06/2021 e **Item 6** “apresentar Projeto Técnico de Reconstituição da Flora - PTRF que contemple a recuperação da flora, nas áreas em que houve supressão de vegetação nativa em bioma Mata Atlântica de forma ilegal, através do plantio de mudas, de forma que no mesmo conste o espaçamento a ser utilizado no plantio e o número de mudas a serem plantadas necessárias para a total recuperação da área, assim como todas as medidas estratégicas a serem tomadas para a recuperação. Prazo: na formalização da LOC (120 dias após a assinatura do TAC). Foi cumprido conforme o Ofício nº 066/2021 – processo SEI intercorrente nº 1370.01.0052788/2020-24, Recibo Eletrônico de Protocolo - 30649849 em 10/06/2021 e o Ofício nº 193/2021 – processo SEI intercorrente nº 1370.01.0052788/2020-24, Recibo Eletrônico de Protocolo - 40053443 em 24/12/2021, através do qual ficou comprovado a implantação do PTRF que comprovam que foi feita a desativação das duas lagoas e o preparo da área para a implantação do PTRF. Foi verificado também a recomposição da área durante a vistoria técnica (Auto de Fiscalização 21 (SEI nº 43584950).

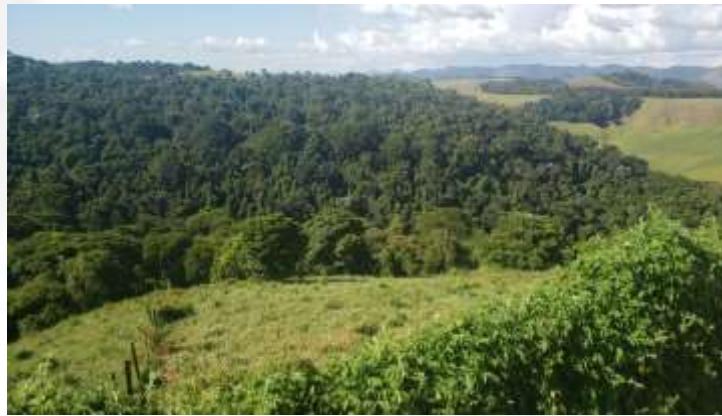
**Imagen 5:****Fonte: Foto tirada durante a vistoria**

A Reserva Legal do empreendimento encontra-se delimitada no CAR e possui área total de 75,8914 hectares, com área de reserva legal de 15,6083 hectares com características de Floresta Estacional Semidecidual, característicos do bioma mata atlântica. Esta área de Reserva Legal encontra-se em conformidade com o art. 25 da Lei nº 20.922/2013. Possuem registro do imóvel MG-3100302-4A1F.F408. 6E5F.E33C.71C0.7FCD.5F20.C87C, com data de cadastro de 13/03/2018. Segundo conta no RCA, a Reserva Legal encontra-se protegida contra pisoteio de animais domésticos, conforme definido na Deliberação Normativa COPAM nº 130, de 14 de janeiro de 2009. Foi informado pelo empreendedor que a mesma se encontra cercada.

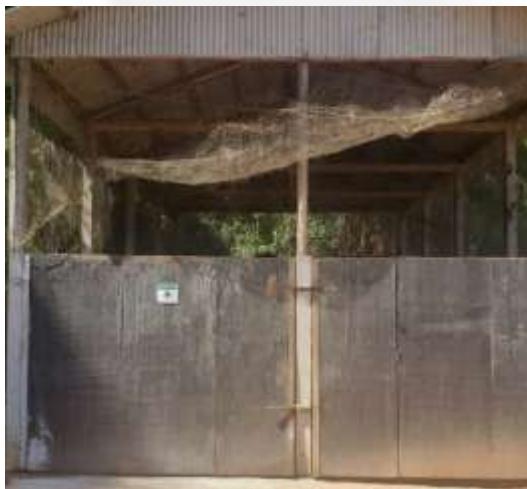
**Foto 3:** compostagem

A composteira possui canaletas e tubulação para o recolhimento do chorume gerado. A tubulação é interligada ao o sistema de tratamento de efluentes da suinocultura. A mesma encontra-se com telas de proteção. O produto orgânico produzido pelo processo de dessecção é destinado para adubação de pastagens.

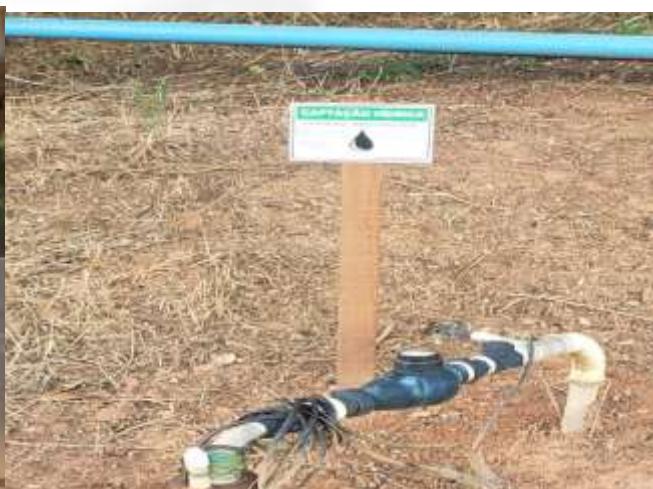
**foto 4:** Poço manual

A propriedade onde está inserido o empreendimento pertence à Bacia Federal do Doce e Bacia Estadual do Rio Piranga. O abastecimento de água no empreendimento é realizado através de três captações subterrâneas, sendo um poço tubular (portaria de outorga nº2000188/2022) e dois poços manuais (certidão de registro de uso insignificante 178954/2020 e 178958/2020), todas apresentadas em anexo aos autos do processo. Conforme demanda hídrica apresentada junto ao RCA, o volume das captações atende ao balanço hídrico do empreendimento. A água captada é destinada para 14 caixas d'água de fibra com capacidade para 10.000 litros cada e uma de 5 mil litros.
