Parecer nº 88/SEMAP/SUPRAM LESTE-DRRA/2020

PARECER TÉCNICO DE LAS/RAS SIAM N° 88/SEMAP/SUPRAM LESTE - DRRA/2020

EMPREENDEDOR: TATAGIBA STONE MINERAÇÃO LTDA **CNPJ:** 24.625.388/0001-84

DNPM/AMN: 832.078/2005 **SUBSTÂNCIA MINERAL:** Granito

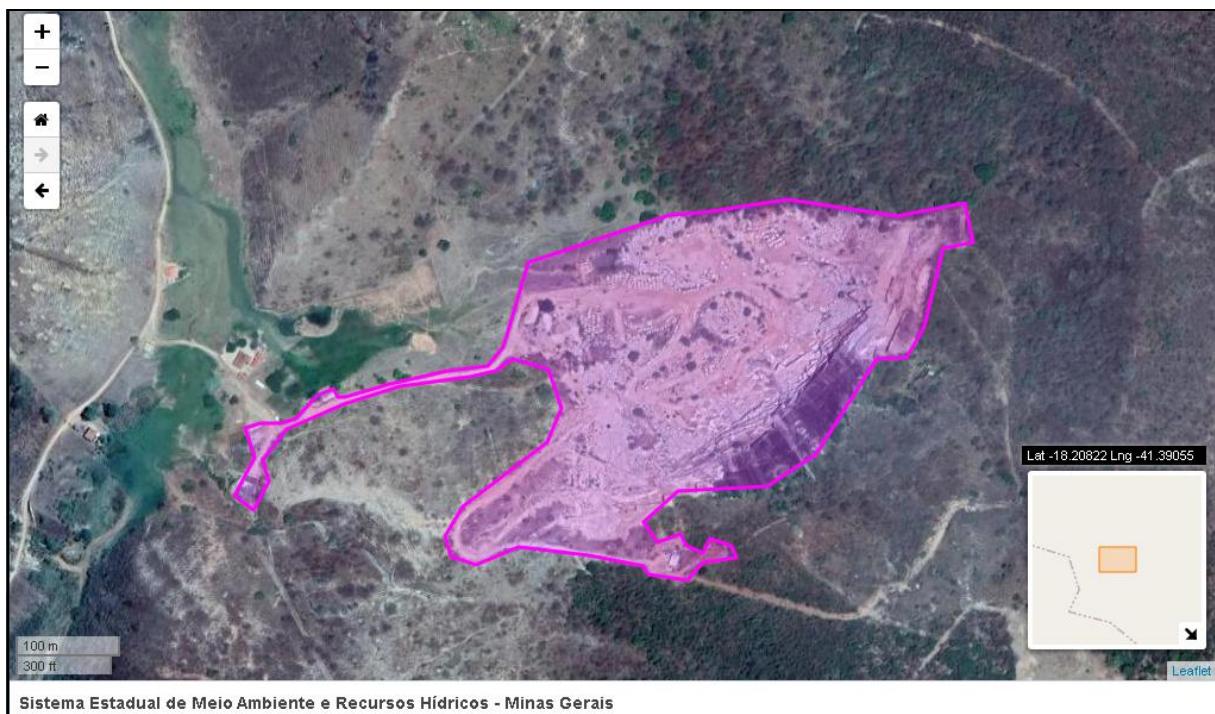
Figura 01: Imagem da área do empreendimento.

As atividades do empreendimento objeto deste licenciamento são: “Lavra à céu aberto – Rochas ornamentais e de revestimento”, código A-02-06-2, cuja produção bruta é de 6.000 m³/ano (Classe 2); “Pilha de rejeito/estéril de rochas ornamentais e de revestimento”, Código A-05-04-6, cuja área é de 2 ha (Classe 2) e “Estrada para transporte de minério/estéril externa aos limites de empreendimentos minerários”, Código A-05-05-3, cuja extensão é de 5 km (Classe 2) e que justifica a adoção do procedimento simplificado, tendo a não incidência do critério locacional (Peso 0), conforme Figura 01.

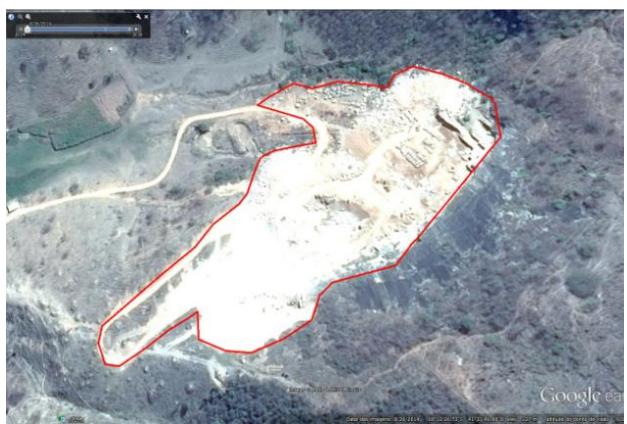
Tendo em vista constatação de ampliação da área do empreendimento por imagens de satélite (Figuras 02, 03 e 04) e em consulta à plataforma IDE SISEMA, verificou-se intervenção em Área de Preservação Permanente - APP (Figura 05 e 06), bem como a supressão de fragmento florestal, parte deste em APP (Figura 07).

Figura 02: Área do empreendimento - Google Earth de 2014.

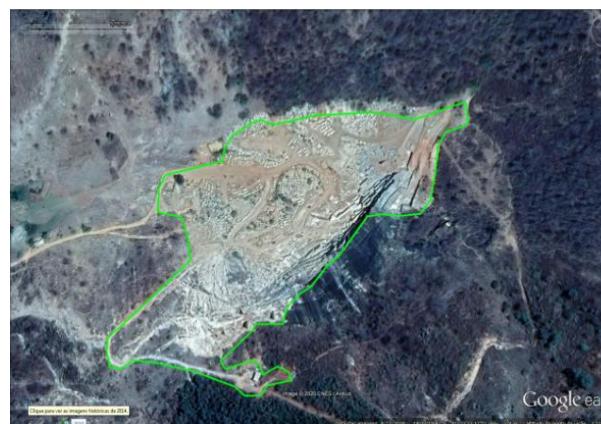
Figura 03: Área do empreendimento - Google Earth de 2018.

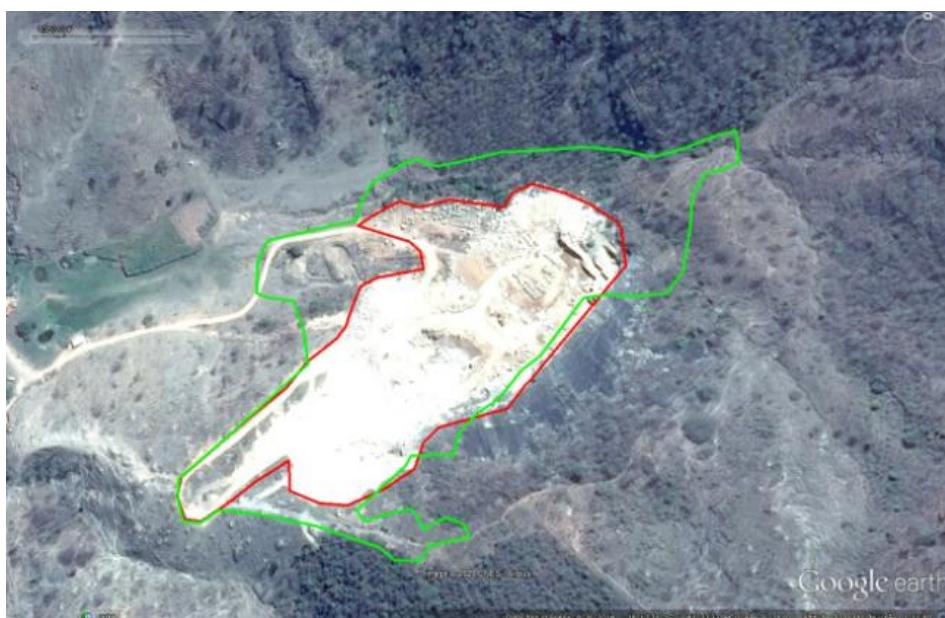
Figura 04: Imagens Google Earth sobrepostas. Poligonal Vermelha (2014), Poligonal Verde (2018).

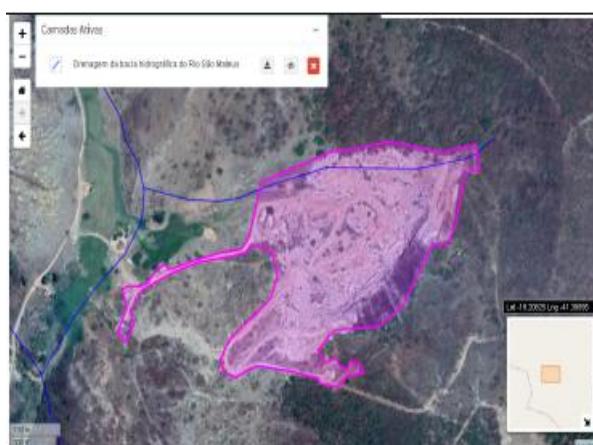
Figura 05: Curso d'água caracterizando intervenção em APP - IDE SISEMA.

Diante dos fatos e por não apresentar autorização para intervenções ambientais já realizadas, o empreendedor deverá promover a regularização da intervenção ambiental (agenda verde) para fins de formalização do requerimento de licenciamento ambiental em modalidade de LAS, nos termos do §3º, art. 17 do Decreto Estadual n. 47.383/2018 c/c § único, art. 15 da DN COPAM nº 217/2017.

Tendo em vista as intervenções ambientais já realizadas e não autorizadas pelo órgão ambiental competente, foram lavrados o Auto de Fiscalização nº 120612/2020 e Auto de Infração nº 235151/2020, conforme o Decreto nº 47.383/2018.

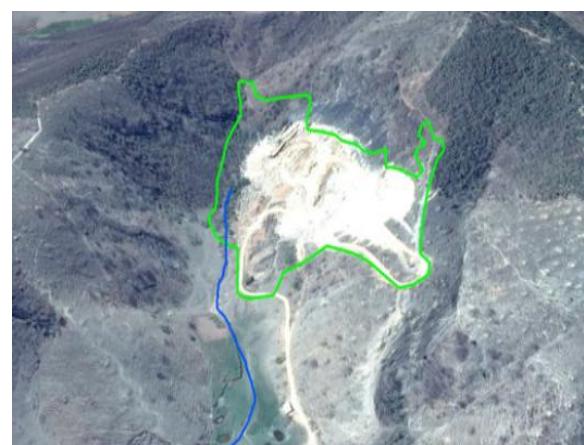
Figura 06: Curso d'água caracterizando intervenção em APP - poligonal do CAR.

Ressalta-se, ainda, que o CAR deverá ser retificado tendo em vista que as áreas de preservação permanente estarem delimitadas de forma diferente daquela prevista para o curso d'água que se origina no interior do imóvel. Ademais, verificou-se que parte da área delimitada como de reserva legal é ocupada por pastagem e que o proprietário do imóvel não aderiu ao PRA.

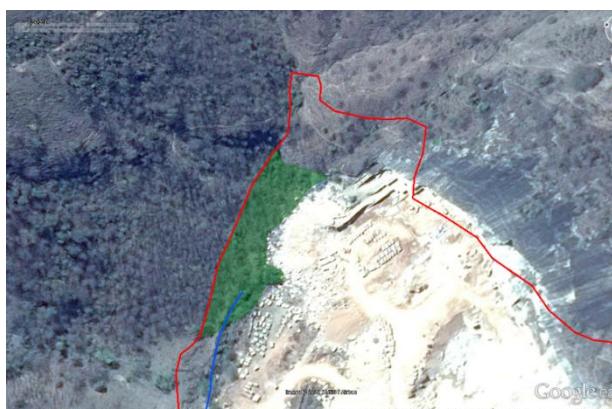
Figura 06: Fragmento florestal - Imagem Google Earth em 2014.

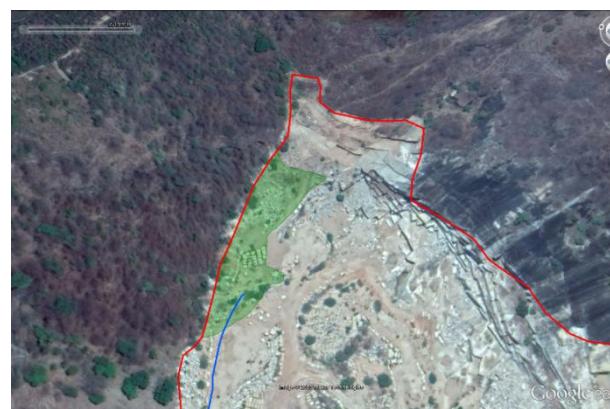
Figura 07: Supressão do fragmento florestal - Imagem Google Earth em 2017.
