PARECER ÚNICO N° (SIAM): 0006341/2020

INDEXADO AO PROCESSO: Licenciamento Ambiental	PA COPAM: 00092/1992/006/2012	SITUAÇÃO: Sugestão pelo Deferimento
FASE DO LICENCIAMENTO: Renovação de Licença de Operação		VALIDADE DA LICENÇA: 10 anos

EMPREENDEDOR: CAL FERREIRA LTDA.	CNPJ: 20.503.975/0001-40
EMPREENDIMENTO: CAL FERREIRA LTDA.	CNPJ: 20.503.975/0001-40
MUNICÍPIO: PAINS	ZONA: Rural
COORDENADAS GEOGRÁFICAS (SIRGAS 2000): UTM 23K	LAT/Y 440835 LONG/X 7744994

Relatório Fotográfico da Renovação de Licença de Operação, para o empreendimento Cal Ferreira Ltda

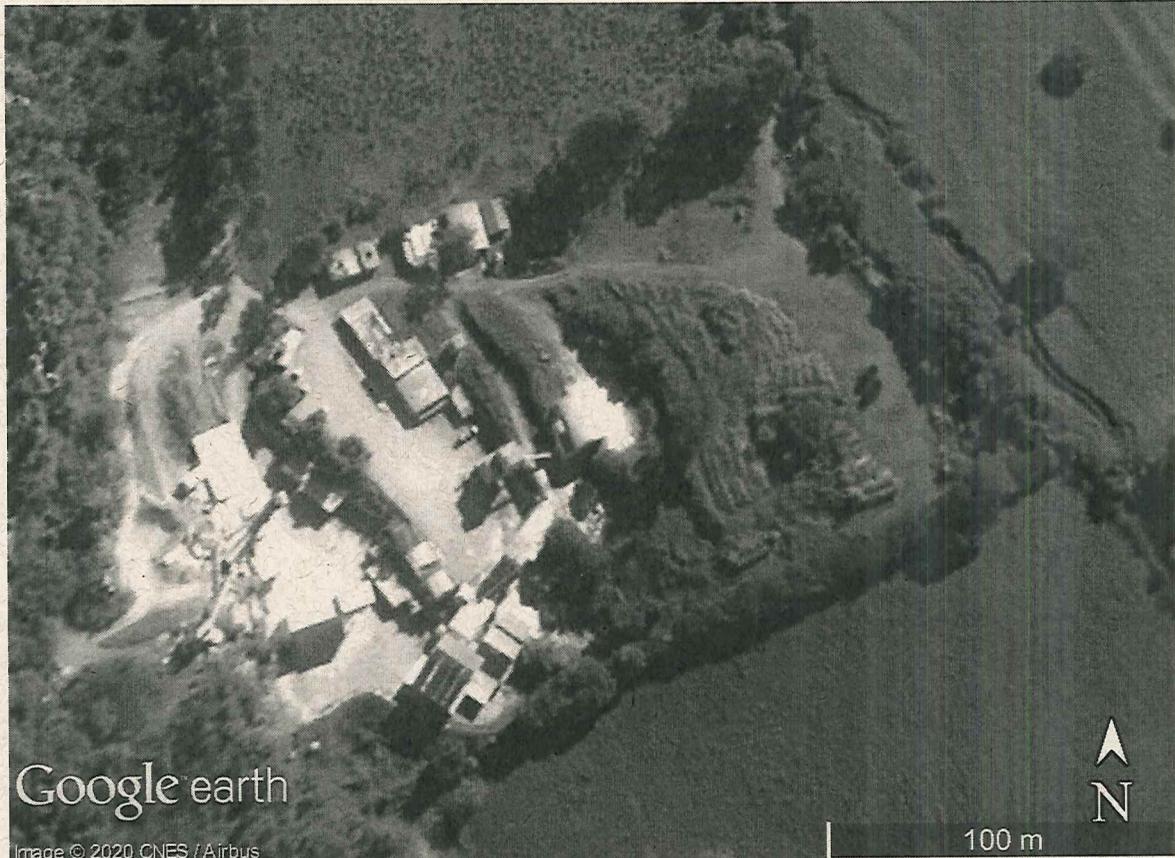
Figura 1: Área Diretamente Afetada do empreendimento.

O empreendimento Cal Ferreira Ltda. situa-se à Rodovia MG 439, km 7,5, Zona Rural do município de Pains/MG, às coordenadas geográficas (sirgas 2000): UTM 23k 440835 mE e 7744994 mS. O imóvel, de propriedade da empresa, possui matrícula 5.703, área de 21,07 ha, sendo 3,25 ha atribuídos ao empreendimento.

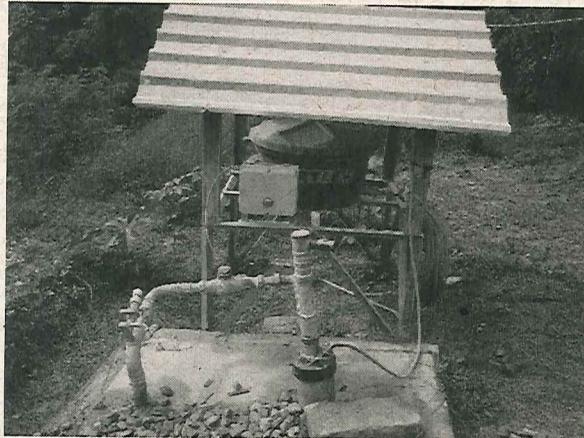
Foto 05. Poço tubular

A utilização de recurso hídrico se dá por poço tubular, conforme Portaria 04170/2017, de 19 de dezembro de 2017, processo 14635/2011, para captação de 3,0 m³/hora, 06:00 horas/dia, 12 meses/ano. No momento da vistoria, o poço possuía horímetro e hidrômetro instalados.

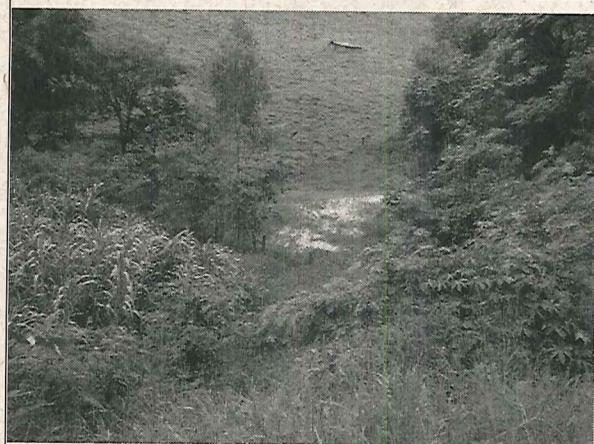
Foto 06. Dolina

ocasião da vistoria constatou-se que a dolina encontra-se com lama d'água, cercamento com arames e, nas cristas dos taludes são dispostos matacões de proteção, além da presença de uma leira para desviar o fluxo hídrico pluvial dos taludes, evitando-se erosões. Não se constatou degradação ambiental na dolina.

Conclusão: Comprovou-se que a dolina foi e está sendo recuperada, porém, a empresa não demonstrou o cumprimento formal da medida no prazo estabelecido na condicionante. Portanto, considera-se cumprida intempestivamente.

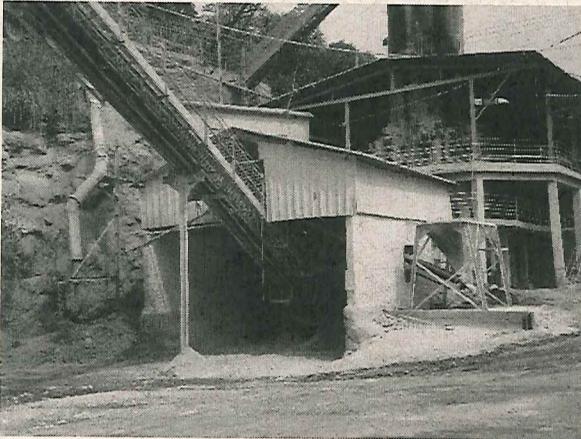
Foto 07. Britador de cal

Vistoria: Na ocasião da vistoria constatou-se que as instalações de britagem da cal e silo estavam com sinais de desativação ocorrida há tempos. De acordo com o empreendedor, anteriormente à emissão da Licença de Operação. Não foi constatado registro de pedido de exclusão de condicionante.

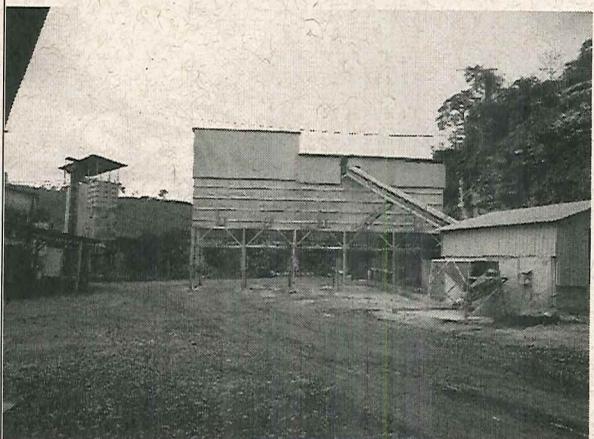
Foto 08. Silo da cal

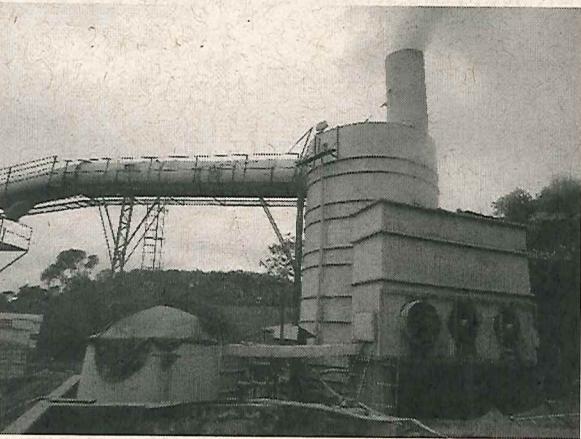
Foto 09. Lavador de Gases

Os gases resultantes do processo de combustão passam por quatro multiciclos e um lavador de gases. O material particulado resultante dos multiciclos, a lama do lavador de gases e as cinzas do gasogênio são armazenados temporariamente no empreendimento, em local coberto, para posterior utilização como insumo agrícola.

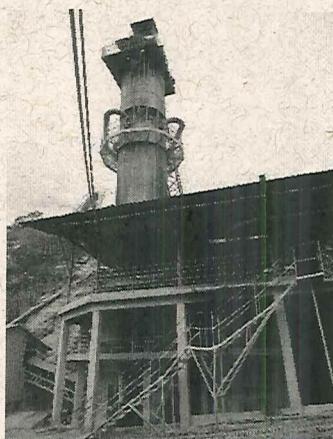
Foto 10. Forno

- Gases do forno AZBE: caracterizados por material particulado com vazão média de 124,18 Nm³/h e dióxido de enxofre 3,22 Nm³/h. O proprietário instalou quatro multicilones que realizam o primeiro tratamento dos gases. Posteriormente, passam pelo lavador de gases, cujos efluentes são utilizados como insumos agrícolas.
