**PARECER ÚNICO Nº 0907784/2016 (SIAM)**

| <b>INDEXADO AO PROCESSO:</b><br>Licenciamento Ambiental | <b>PA COPAM:</b><br>00062/1979/009/2014 | <b>SITUAÇÃO:</b><br>Sugestão pelo <b>INDEFERIMENTO</b> |

| <b>CÓDIGO:</b><br>G-02-02-1 | <b>ATIVIDADE OBJETO DO LICENCIAMENTO (DN COPAM 74/04):</b><br>Avicultura de postura | | <b>CLASSE</b><br>05 |
| <b>Relatório de Fiscalização - RF:</b> 016/2016 | | <b>Data:</b> | 02/02/2016 |

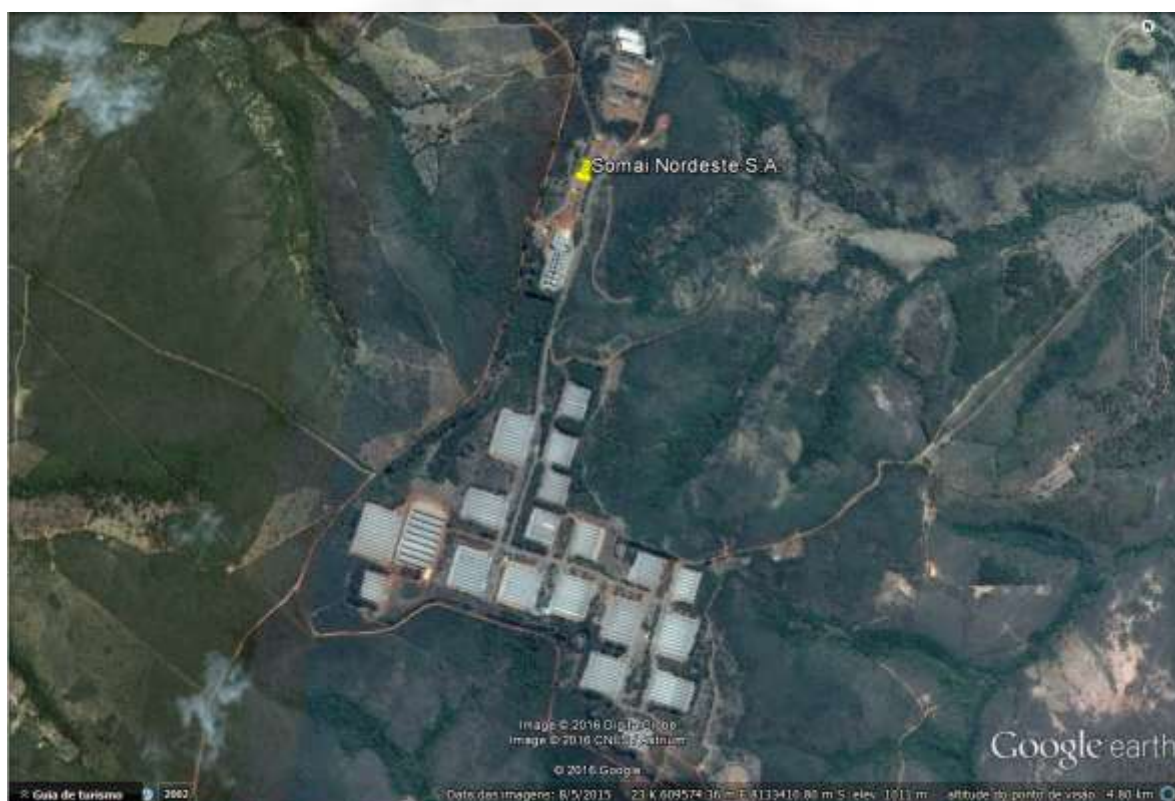
### **Imagem 1: Localização do empreendimento Somai Nordeste S.A. - Vista Geral**

Também há divergências na declaração da área construída onde, no Relatório de Avaliação de Desempenho Ambiental está descrito 26,5246 hectares, ao passo que a planta topográfica informa que somente a área dos galpões de postura representa área total de 29,23 hectares.

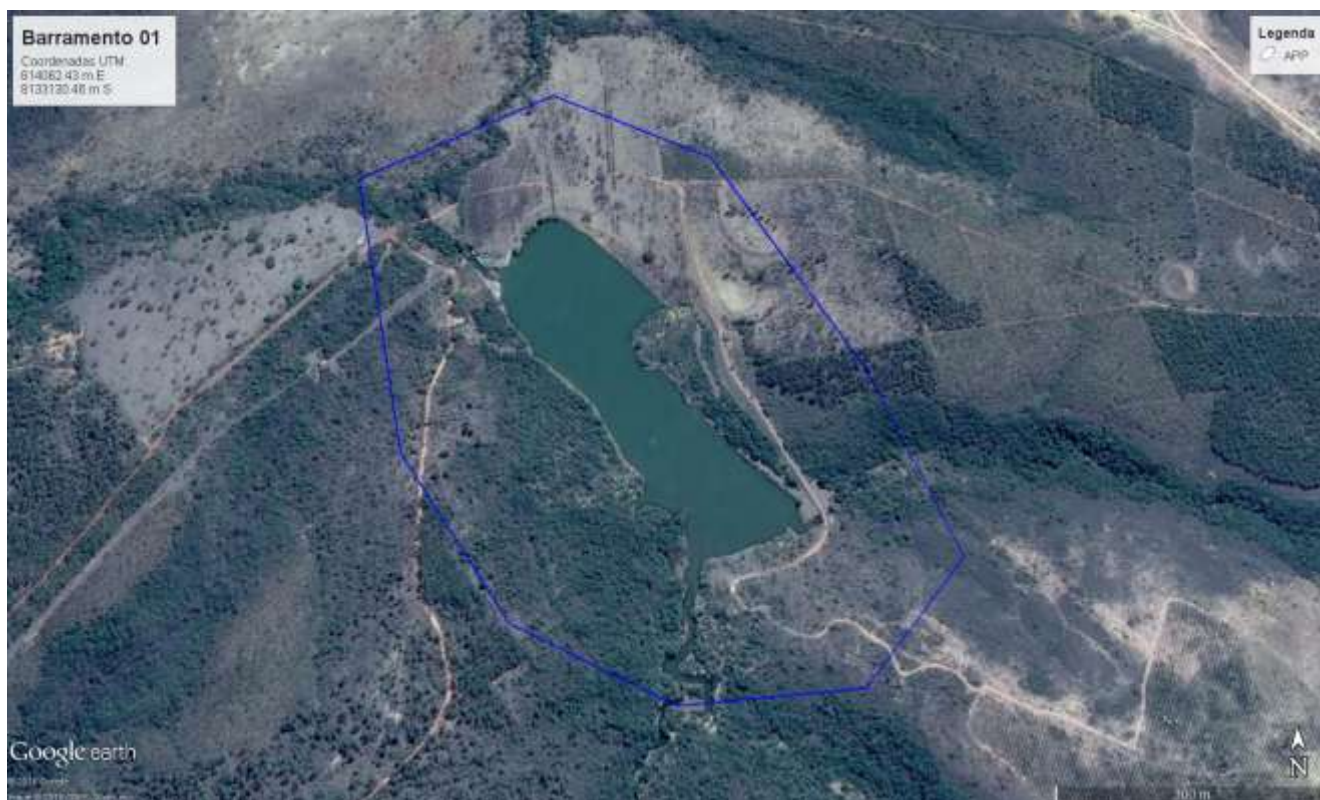
Figura 5 – Delimitação aproximada da área de preservação permanente.

A seguir apresenta-se a delimitação aproximada da APP para o barramento de coordenadas UTM longitude: 614194.21 m E e latitude: 8133012.94 m S.

Ressalta-se que em razão das condições encontradas em campo quando das fiscalizações, tendo em vista as normas ambientais vigentes, o relevante interesse ecológico das áreas no entorno de corpos d'água e considerando que os barramentos encontram-se em áreas de reserva legal ou em áreas comuns que não afetam as estruturas ou atividades do empreendimento, a equipe da SUPRAM NM determina que a área delimitada em 200 metros, contada a partir do nível máximo do barramento, deverá ser preservada a título de Área de Preservação Permanente.

Neste sentido, como o entorno dos barramentos encontra-se bastante antropizado (possui edificações com moradores, áreas desprovidas de vegetação, áreas com solo exposto e ainda apresenta vestígios de incêndios recentes) torna-se necessário a execução de PTRF - Projeto Técnico de Reconstituição da Flor – no entorno dos barramentos de modo a revegetar toda a faixa definida neste licenciamento como APP.

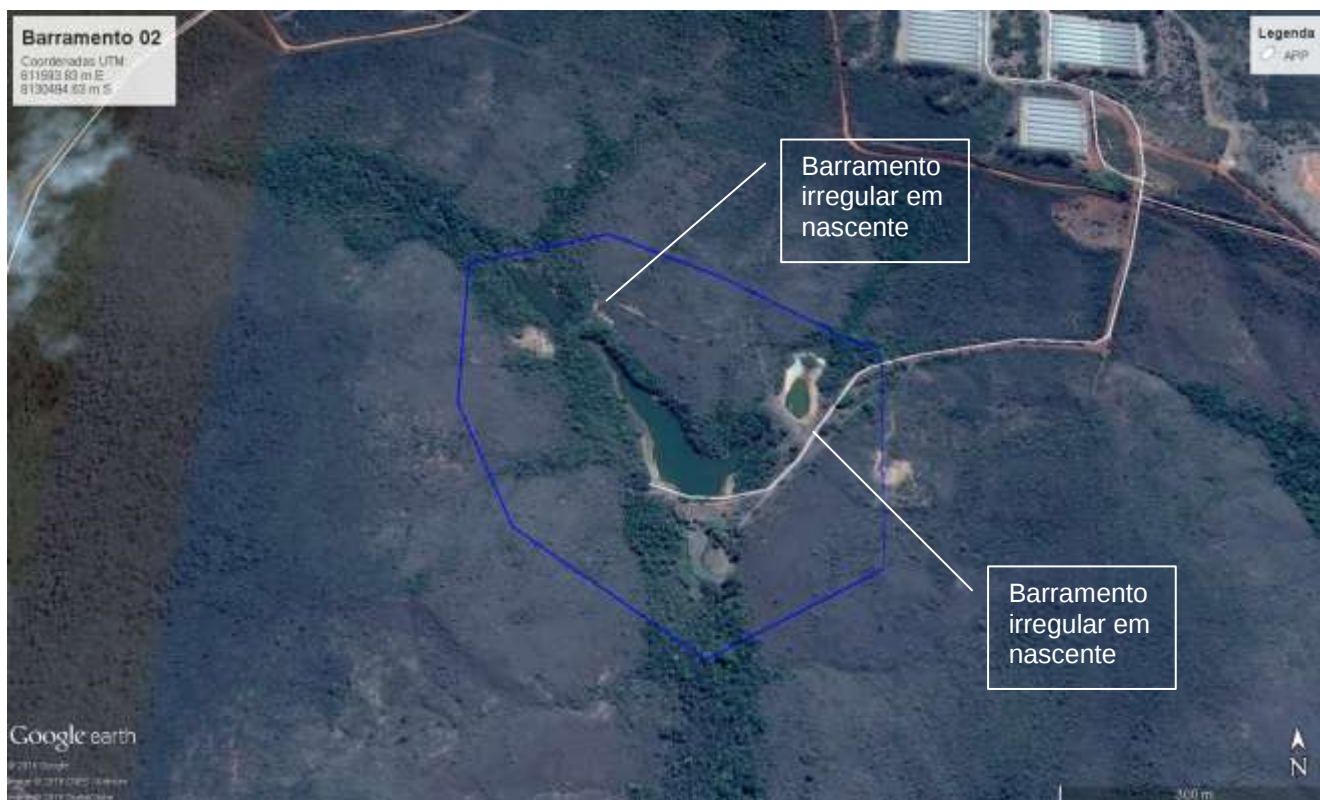
Figura 6 – Delimitação aproximada da área de preservação permanente e barramentos irregulares.

No caso do segundo barramento (localizado nas coordenadas UTM longitude 611583.72 m E e latitude 8130487.12 m S) define-se que além desta faixa de APP a ser recuperada e protegida, o empreendedor deve, ainda, desmobilizar os dois barramentos em nascentes localizados antes do barramento principal, conforme mostra a imagem satélite a seguir:

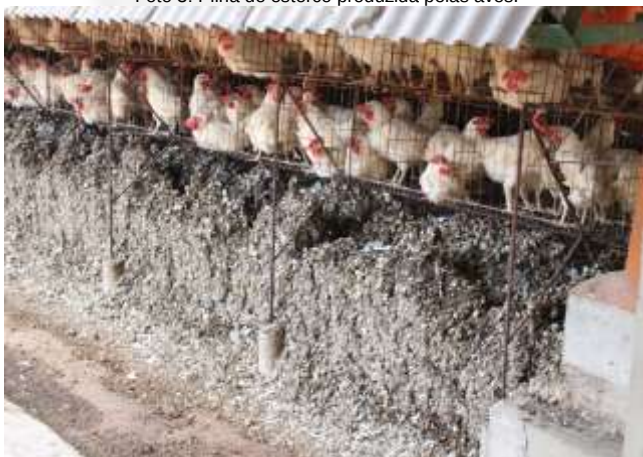
Foto 3: Pilha de esterco produzida pelas aves.

Os resíduos sólidos gerados durante o processo produtivo são compostos principalmente de esterco das aves, ovos quebrados e suas cascas e aves mortas. O esterco das aves, composto basicamente por fezes secas, mais os ovos quebrados e suas cascas são enviados diretamente para área de compostagem. Esta área não é estruturada para essa atividade, sendo a mesma realizada sob solo sem impermeabilização, sem drenagem e com livre acesso de animais. O composto, conforme observado em fiscalização, é manejado de forma inadequada e ocasiona nas proximidades do local forte odor, muitas moscas e urubus. Ressalta-se os impactos negativos gerados às comunidades próximas a esta área, bem como aos consumidores do composto final uma vez que a compostagem processada inadequadamente pode comprometer o produto final que vem sendo

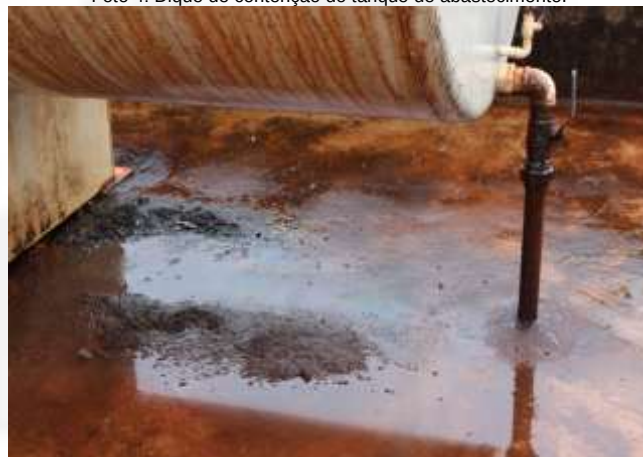
Foto 4: Dique de contenção do tanque de abastecimento.

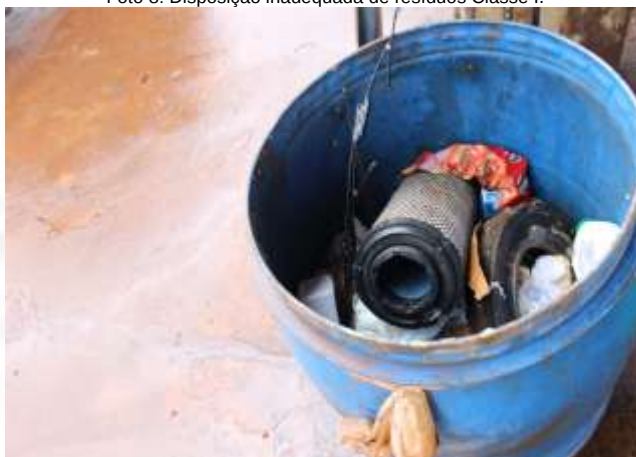
Foto 8: Disposição inadequada de resíduos Classe I.

Ressalta-se neste parecer a necessidade de especial atenção quanto a gestão dos resíduos sólidos classe I (perigosos) visto que estes encontram-se espalhados pela propriedade ou mesmo segregados em local inadequado onde são submetidos a combustão em locais de solo exposto e céu aberto. Ressalta-se também que restos de material de construção originados da construção da área do empreendimento também foram encontrados amontoados na propriedade. Toda esta atividade sem critério técnico compromete a qualidade ambiental como um todo.

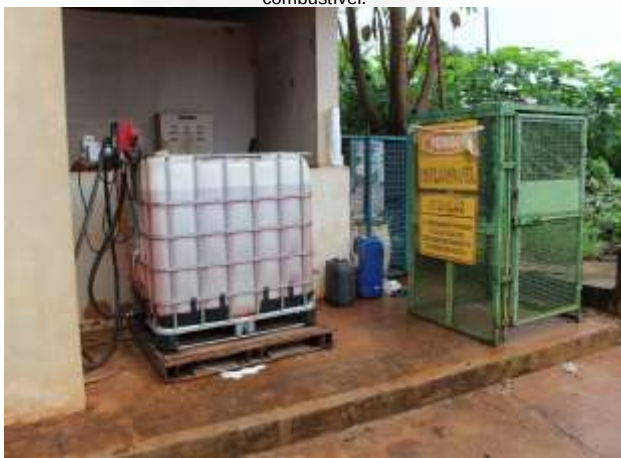
Foto 9: Local de armazenamento e abastecimento inadequado de combustível.

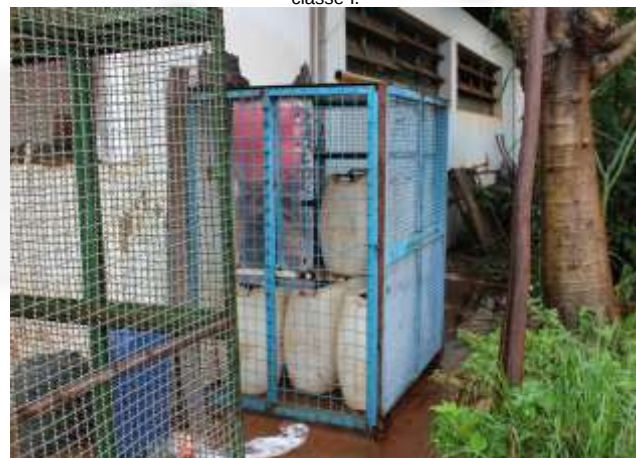
Foto 10: Local de armazenamento de vasilhames contaminados com resíduo classe I.

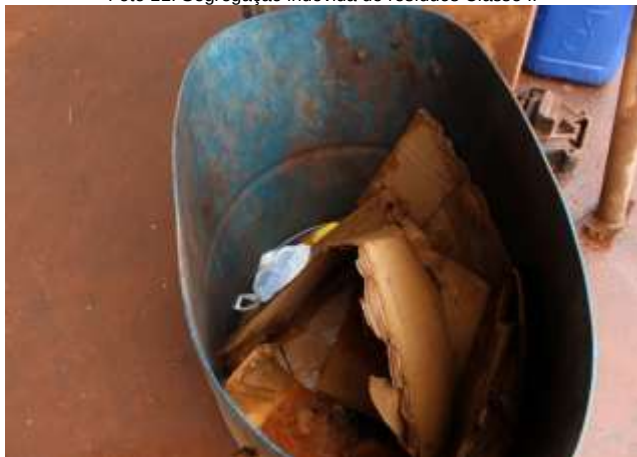
Foto 11: Segregação indevida de resíduos Classe I.

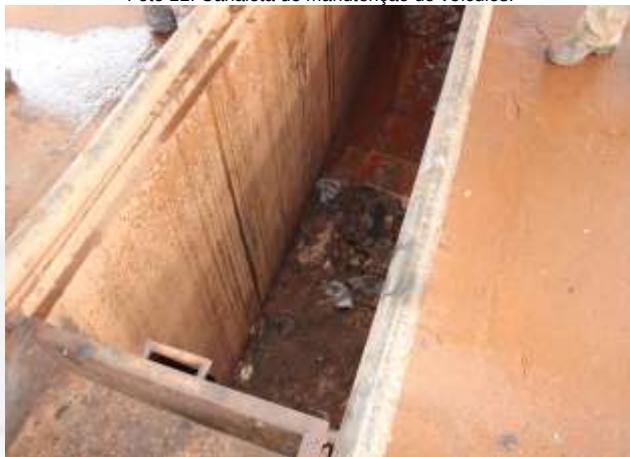
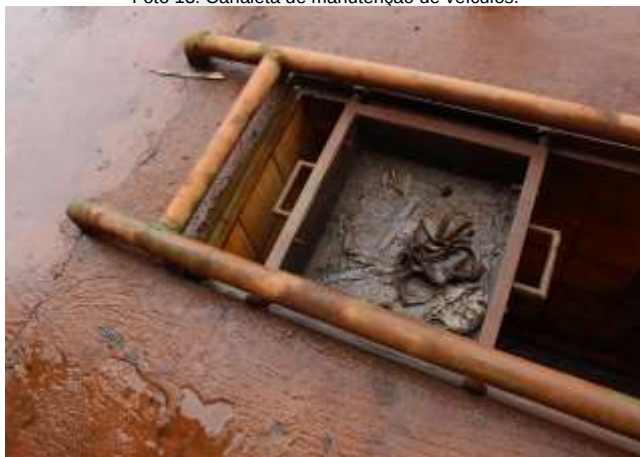
Os efluentes líquidos oleosos são provenientes da área de lavagem, abastecimento, oficina de manutenção de veículos e oficina de manutenção de peças e máquinas agrícolas. Apenas a área de abastecimento e a oficina de manutenção de veículos possuem caixa separadora de água e óleo – Caixa S.A.O. A área de lavagem de veículos não possui qualquer adequação para receber os efluentes gerados.

Foto 12: Canaleta de manutenção de veículos.

Foto 13: Canaleta de manutenção de veículos.

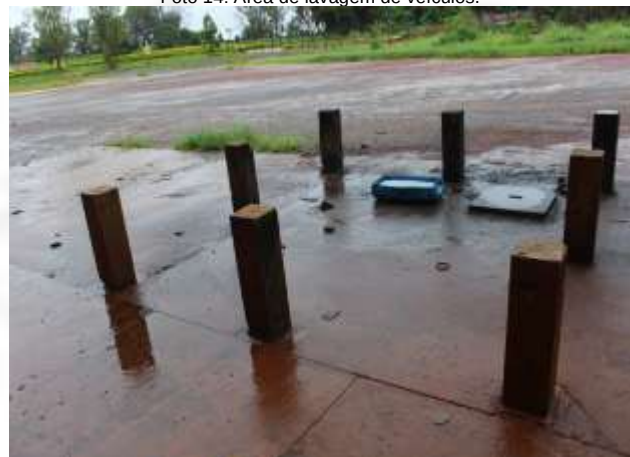
Foto 14: Área de lavagem de veículos.

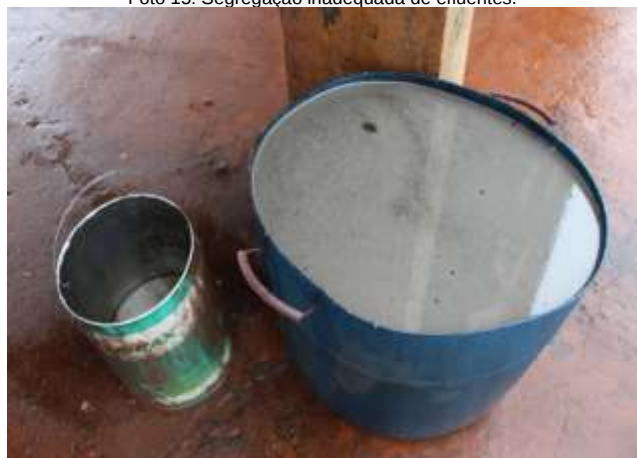
Foto 15: Segregação inadequada de efluentes.

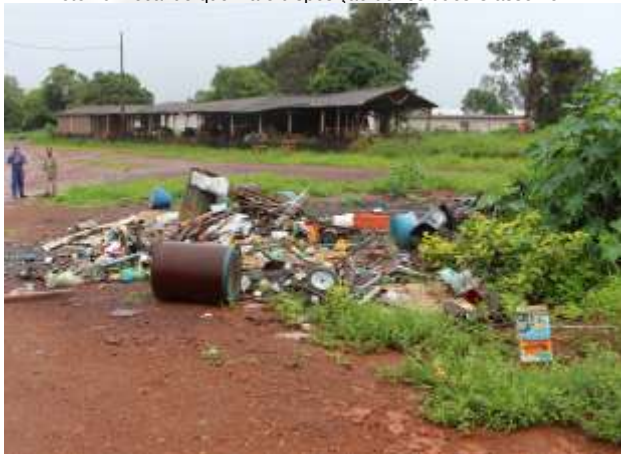
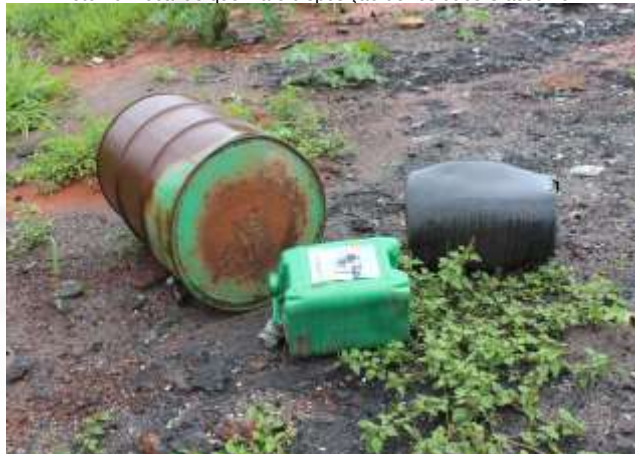
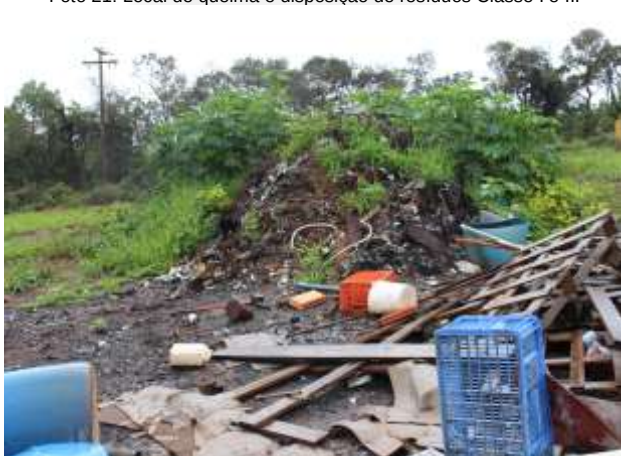
Outra fonte geradora de resíduos sólidos no empreendimento são as embalagens de insumos utilizados na produção (papéis, plásticos, etc). De acordo com informações descritas no RADA todo plástico e papelão produzido na classificação, cantinas, escritório e galpões são encaminhados para reciclagem. Esta informação não contempla a realidade do empreendimento que possui em diversos locais a presença desse tipo de resíduos espalhados ou mesmo queimados.

Foto 19: Local de queima e disposição de resíduos Classe I e II.

Foto 20: Local de queima e disposição de resíduos Classe I e II.

Foto 21: Local de queima e disposição de resíduos Classe I e II.

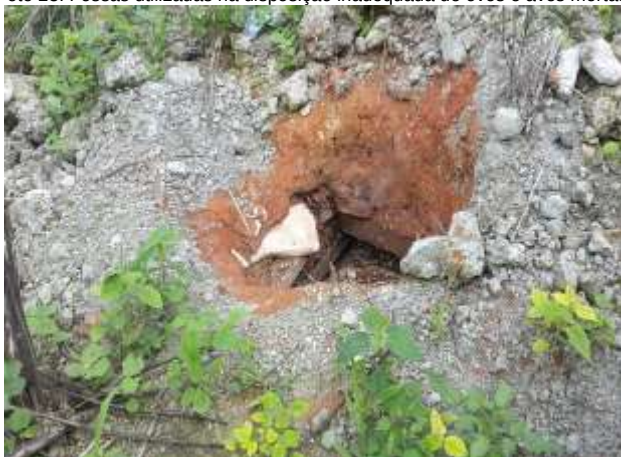
Ressalta-se que as fossas não possuíam nenhum tipo de proteção ou impermeabilização, apenas tampas improvisadas de concreto. Muitas destas fossas estavam abertas e próximas a elas havia a presença de urubus, insetos, moscas e mau cheiro. Esta atividade sem critérios técnicos pode acarretar em problemas sanitários e poluição/degradação ambiental, com possível contaminação do lençol freático e de cursos d'água. Foi observado também que nos dias da fiscalização o referido desidratador não estava em operação.

Foto 23: Fossas utilizadas na disposição inadequada de ovos e aves mortas.

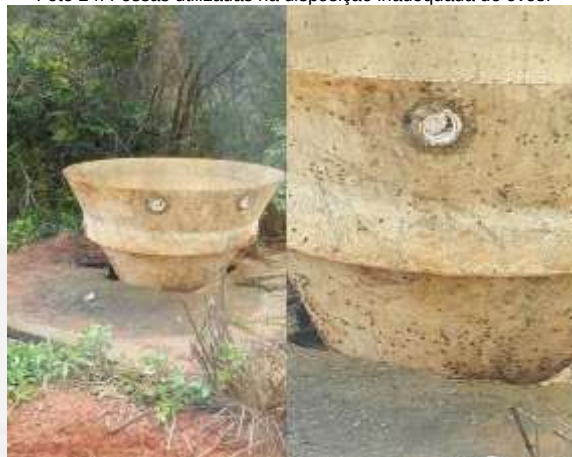
Foto 24: Fossas utilizadas na disposição inadequada de ovos.

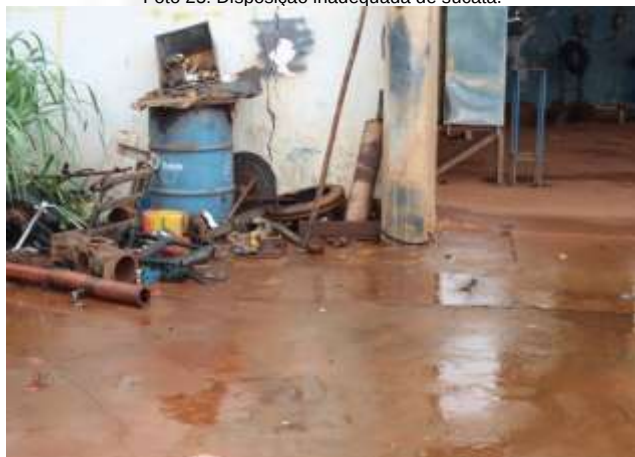
Foto 25: Disposição inadequada de sucata.

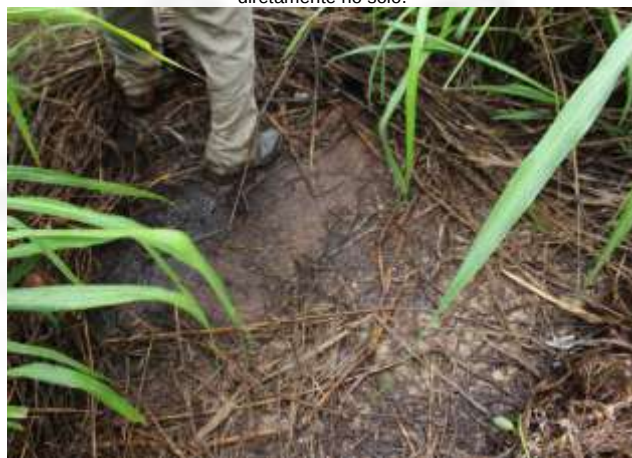
Foto 26: Disponibilização de efluente contaminado com resíduo classe I diretamente no solo.

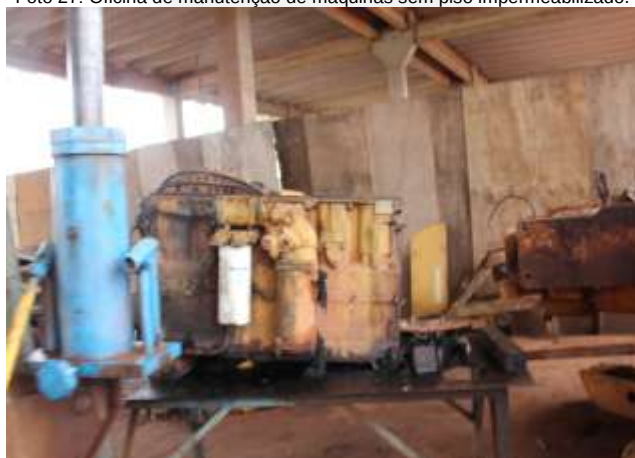
Foto 27: Oficina de manutenção de máquinas sem piso impermeabilizado.

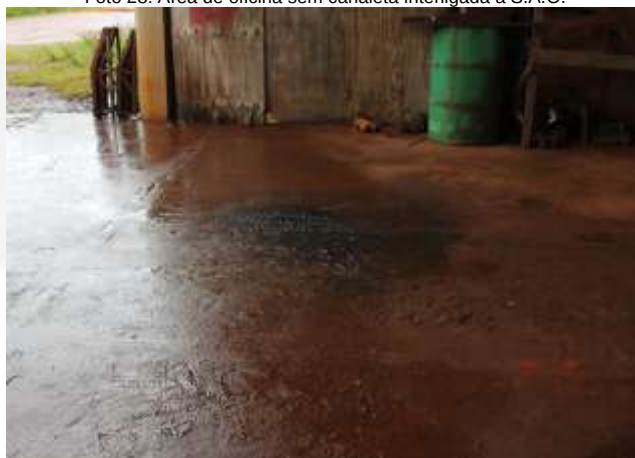
Foto 28: Área de oficina sem canaleta interligada a S.A.O.

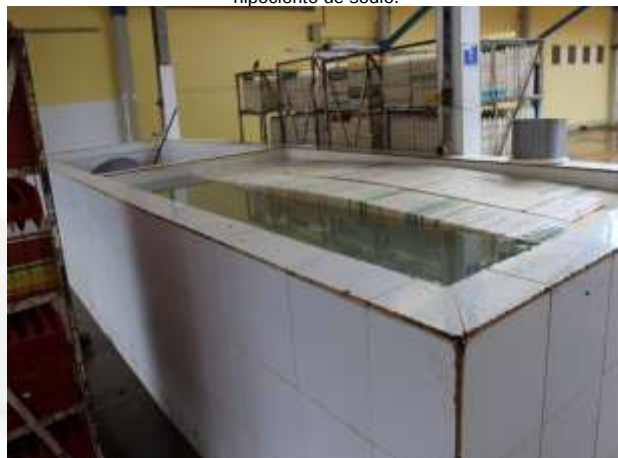
O efluente líquido industrial é proveniente principalmente da água utilizada na lavagem dos equipamentos da etapa de classificação e expedição dos ovos. Durante fiscalização técnica observou-se que todo efluente gerado nesta etapa do processo era enviado para o sistema de drenagem pluvial e esta findava-se para uma área de solo exposto. Conforme informações prestadas durante a vistoria, o efluente era composto basicamente de água, cloro ou amônia quaternária e matéria orgânica oriunda de restos dos ovos, fato que justifica a exalação de forte odor de ovo podre e cloro no local de disposição final do efluente.

Foto30: Tanque de desinfecção dos pentes de ovos contendo solução de hipoclorito de sódio.

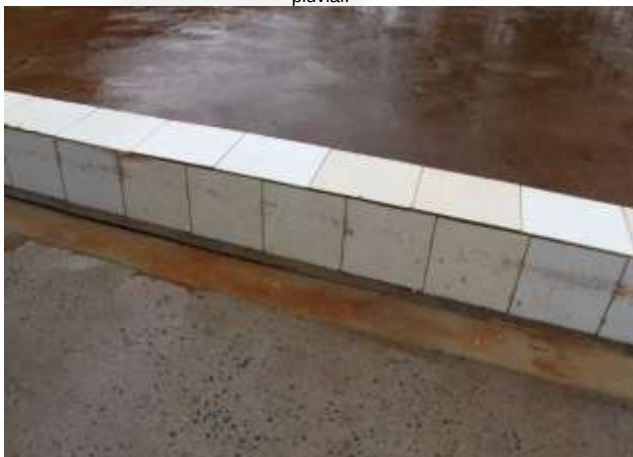
Outra fonte de geração de efluente industrial no empreendimento corresponde à água proveniente da limpeza dos galpões de postura. Esta água é encaminhada para as sarjetas e bueiros da drenagem pluvial dispostas ao longo das vias e por fim culmina na disposição em bacias de contenção não impermeabilizadas e localizadas atrás dos galpões. É importante destacar que no RADA foi declarada a inexistência da produção de efluente industrial no empreendimento e deste modo não foi informado também os valores de taxa de geração atual e carga orgânica atual produzida durante o processo produtivo.

Foto 31: Canaleta com efluente industrial sendo destinada a drenagem pluvial.

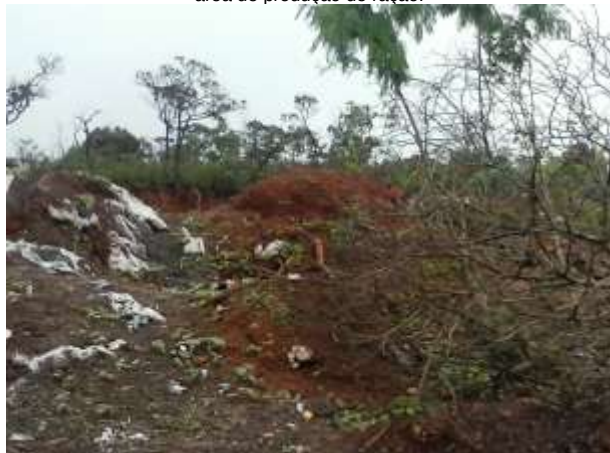
Foto 35: Disposição inadequada de sacarias contendo matéria orgânica da área de produção de ração.

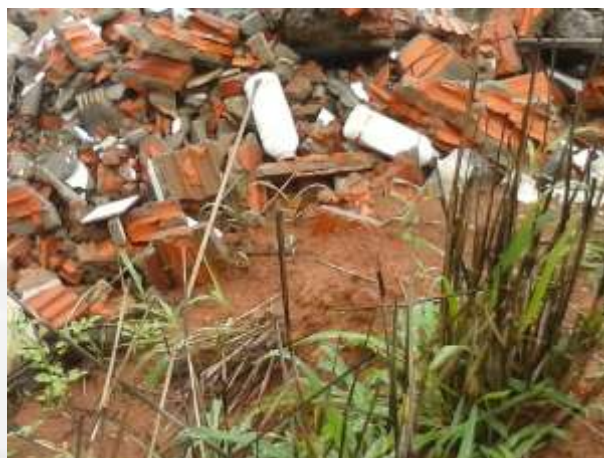
Foto 36: Resíduos de material de construção da área ampliada da empresa.

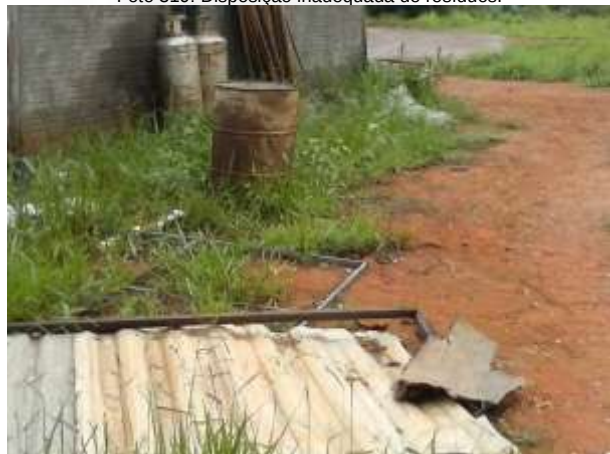
Foto 319: Disposição inadequada de resíduos.

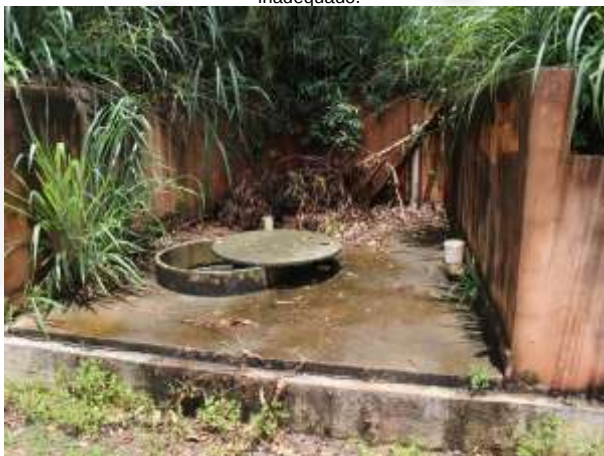
Os efluentes líquidos sanitários gerados no empreendimento são tratados em cada ponto de geração. Estes são encaminhados para sistema de tratamento composto por fossa séptica, filtro anaeróbio e sumidouro, totalizando 21 unidades. Apesar de existir o sistema de tratamento do efluente sanitário, este não está sendo utilizado de forma adequada, uma vez que, em fiscalização, constatou-se que as fossas permanecem abertas e em alguns casos entupidas e assim o efluente tem transbordado para área de solo exposto.

Foto 40: Sistema fossa séptica/filtro anaeróbio/sumidouro com funcionamento inadequado.

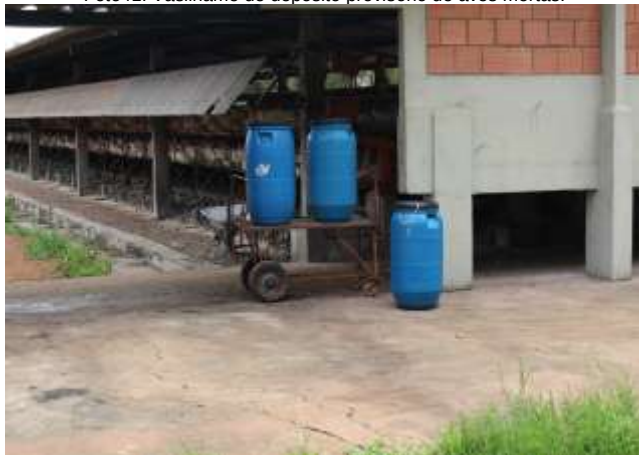
Foto 41: Vasilhame de depósito provisório de aves mortas.

Durante a coleta dos ovos ocorre também a retirada de aves mortas que são depositadas em bobonas plásticas até a realização da coleta e devida destinação.

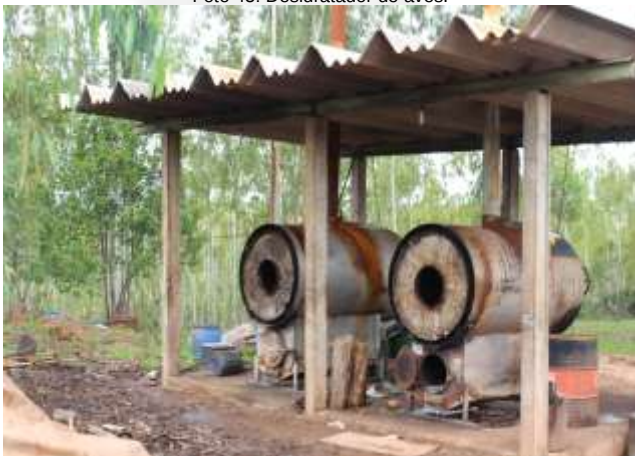
As aves mortas, de acordo com o empreendedor, passam primeiro pelo desidratador, aparelho que promove a completa secagem do material, e logo depois são enviadas para a compostagem. São coletados diariamente de 800 a 1500 aves mortas por dia e todas seguem este fluxo. No entanto, durante a fiscalização, foram observadas quatro áreas com várias fossas (não impermeabilizadas e em áreas de mata nativa) para o descarte desses animais, ovos quebrados e ovos líquidos.

Foto 45: Desidratador de aves.

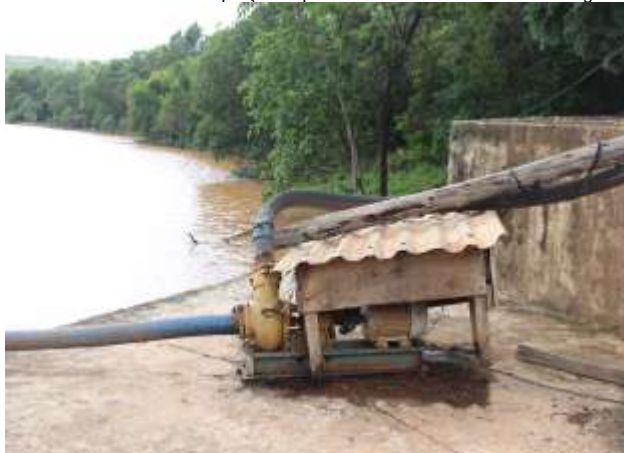
-A captação realizada no barramento do Rio do Vale, de acordo com representantes do empreendimento, possui duas bombas que trabalham 04 horas por dias cada, em horários diferentes, com vazão de 57,60 m<sup>3</sup>/h. Trata-se de um barramento de concreto que possui descarga de fundo e vertedouro e que foi construído em 1985. Durante a fiscalização foi observado outro ponto de captação nesse barramento, onde, de acordo com informações, serve para encher um caminhão pipa no período de seca e realizar a aspersão das vias internas do empreendimento.

Cabe ressaltar que estes barramentos não possuem outorga de direito de uso de recurso hídrico e todas as descargas de fundo permanecem fechadas em maior parte do ano.

Foto 47: Ponto de captação superficial no Rio do Vale sem outorga.

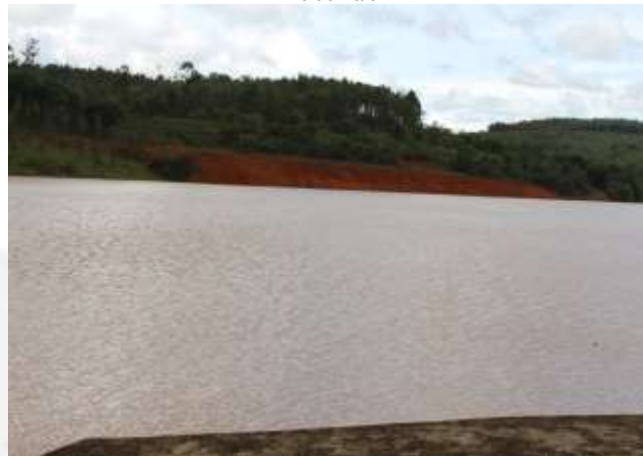
Foto 48: Visão geral do lago do barramento com regularização de vazão do Rio do Vale.

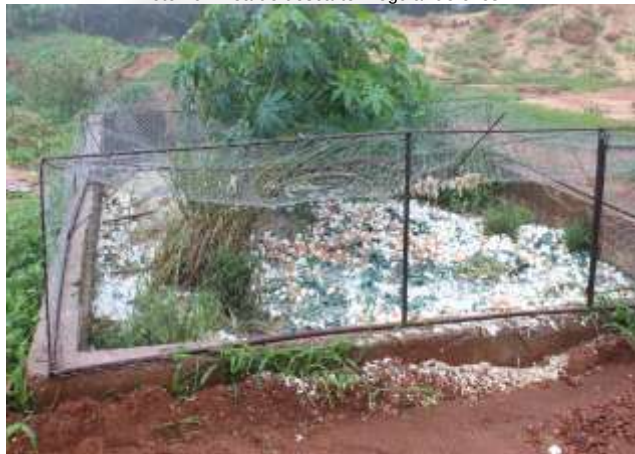
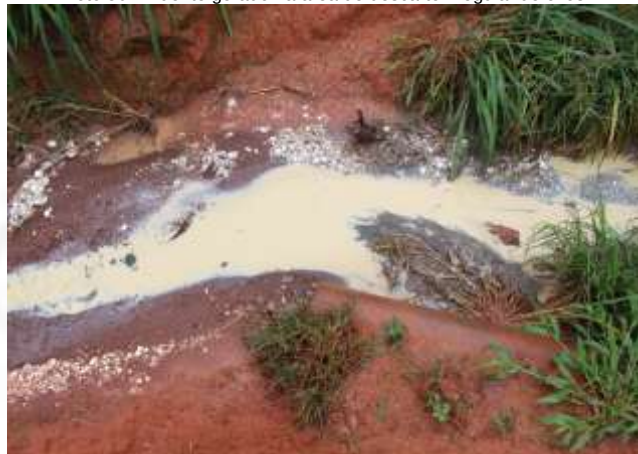
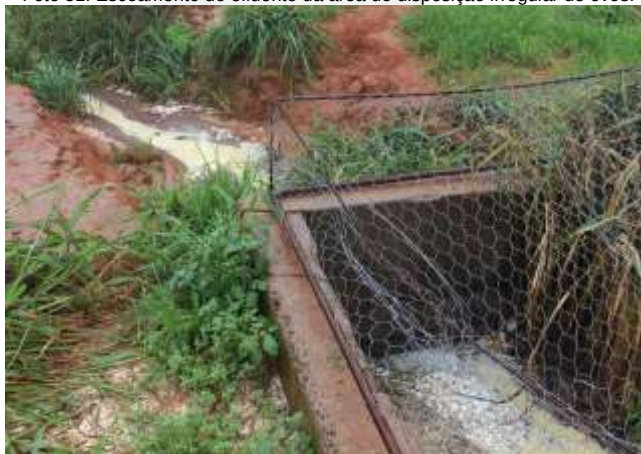
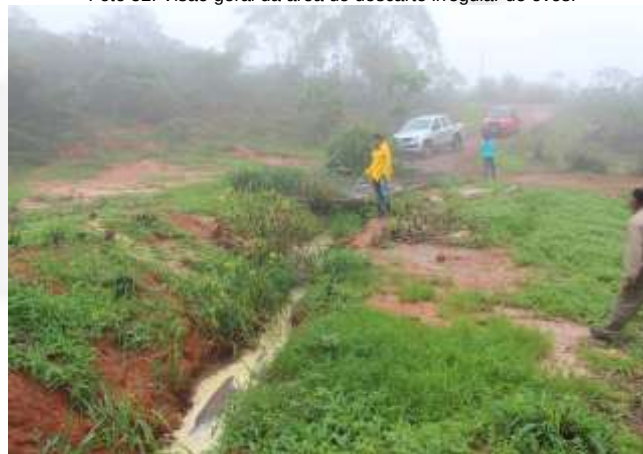
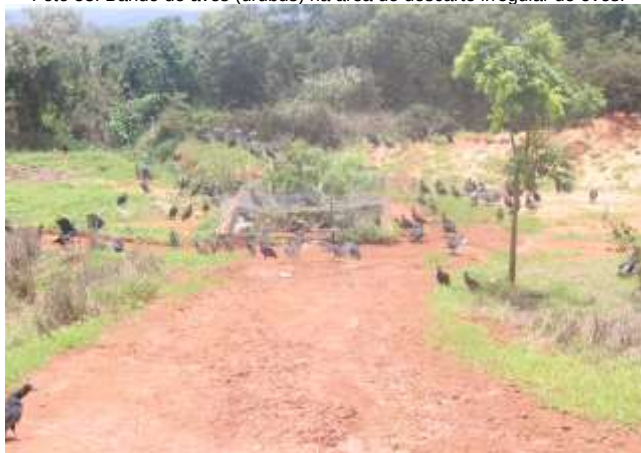
Foto 49: Área de descarte irregular de ovos.

Foto 50: Efluente gerado na área de descarte irregular de ovos.

Foto 51: Escoamento do efluente da área de disposição irregular de ovos.

Foto 52: Visão geral da área de descarte irregular de ovos.

Foto 53: Bando de aves (urubus) na área de descarte irregular de ovos.

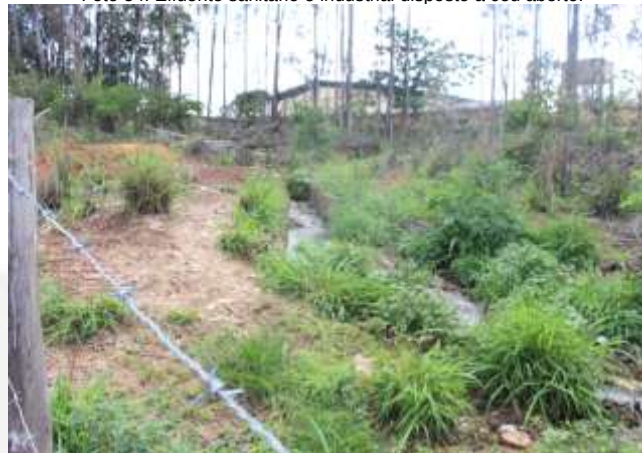
Foto 54: Efluente sanitário e industrial disposto a céu aberto.

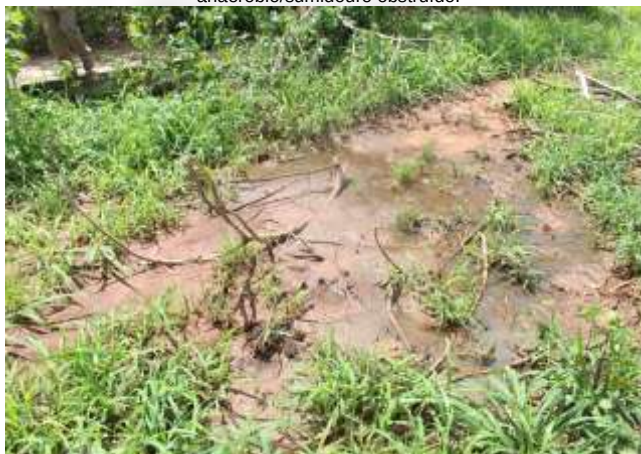
Foto 55: Efluente sanitário escoado de sistema fossa séptica/filtro anaeróbio/sumidouro obstruído.

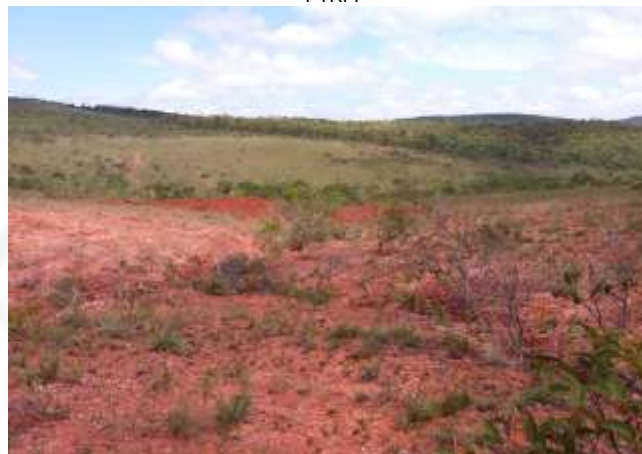
Foto 56: Vista geral da área de solo exposto destinado a implementação de PTRF.

| 05 | Apresentar o Projeto Técnico de Reconstituição da Flora (PTRF) das áreas de preservação permanente que foram alvos de intervenção, obedecendo aos critérios da Deliberação Normativa nº76 de outubro de 2004. O prazo de recuperação de todas as áreas degradadas não poderá ultrapassar os 6 anos, contados a partir da concessão da Licença. <b>Prazo:</b> 120 dias. | 17/05/2009 | No Relatório de Cumprimento de Condicionantes, protocolo em 07/07/2015 sob número R0396557/2015, informa: “O <i>Projeto Técnico de Reconstituição da Flora – PTRF</i> – está em fase de confecção. O empreendedor se compromete a apresentar brevemente o referido estudo nesta superintendência.”<br><br>Não foi solicitado a esta superintendência prorrogação do prazo para cumprimento desta condicionante. | Descumprida |

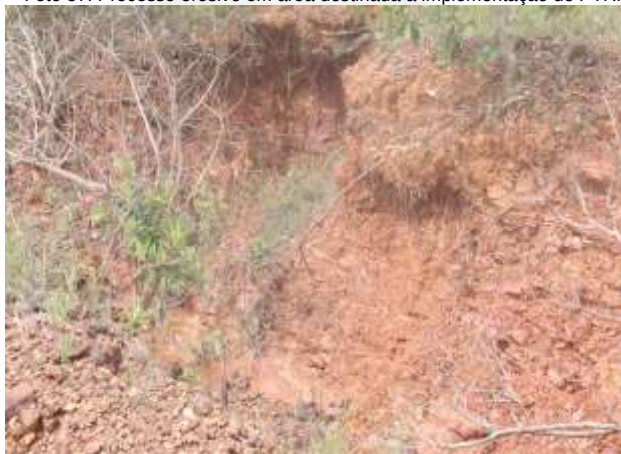
Foram identificadas áreas com solo exposto e processos erosivos intensos que necessitam ser recuperados em meio a áreas de vegetação nativa dentro da propriedade. Estas áreas encontram-se próximas a Áreas de Preservação Permanente de córregos e nascentes.

Foto 57: Processo erosivo em área destinada a implementação de PTRF.

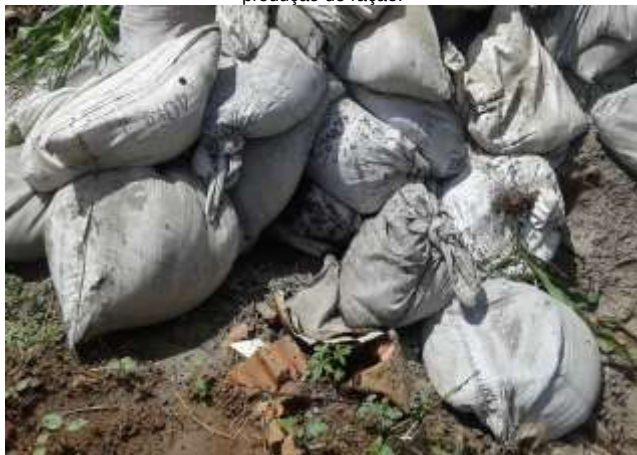
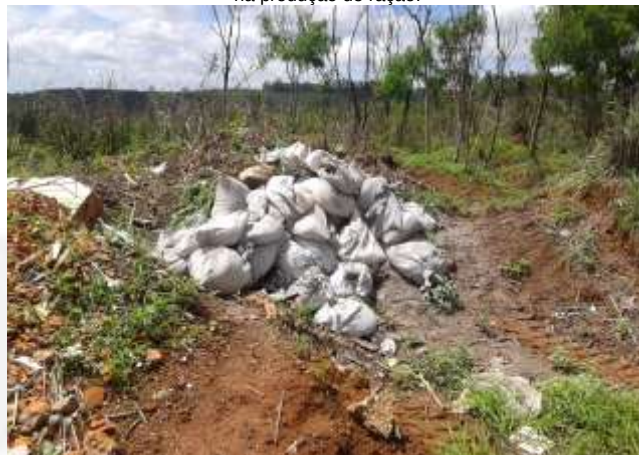
Foto 59: Disposição inadequada de resíduos orgânicos utilizados na produção de ração.

Foto 60: Vista geral da disposição inadequada de resíduos orgânicos utilizados na produção de ração.

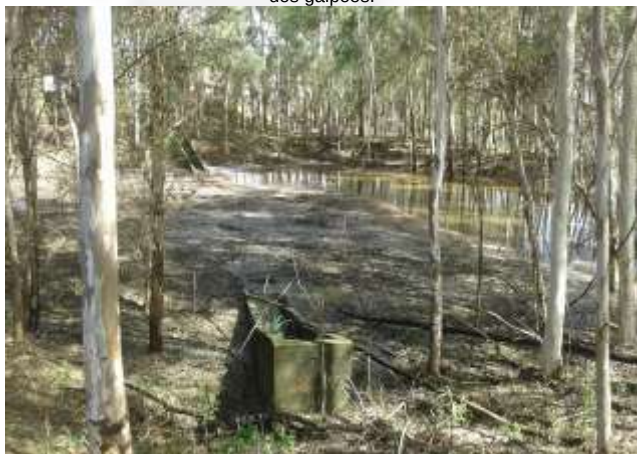
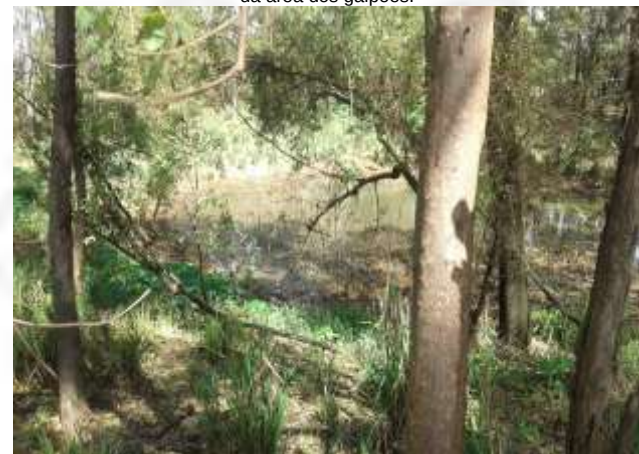
Foto 61: Bacia de contenção pluvial que também recebe efluente da área dos galpões.

Foto 62: Vista geral da bacia de contenção pluvial que também recebe efluente da área dos galpões.

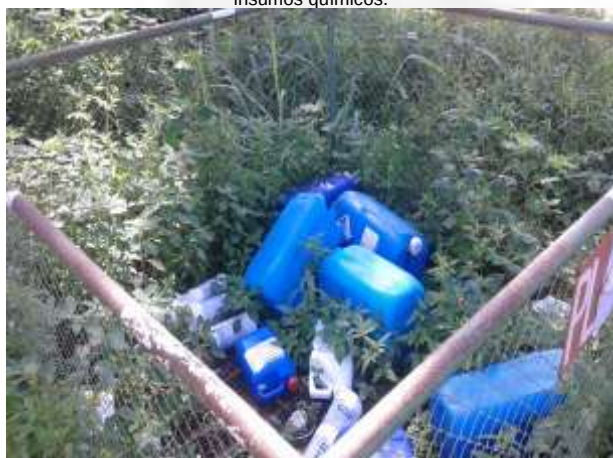
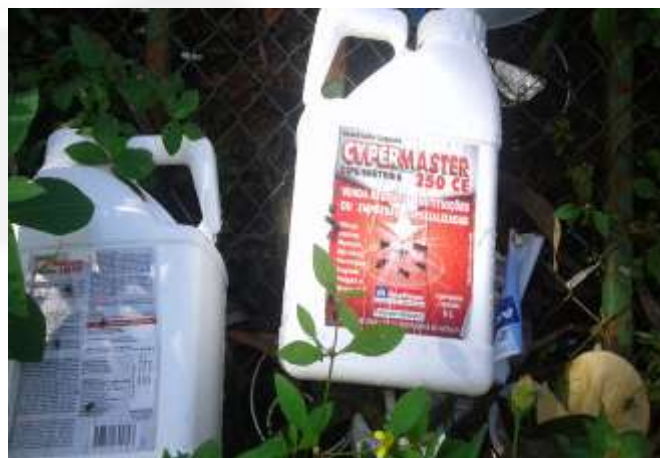
Foto 63: Local de armazenamento de vasilhames contaminados com insumos químicos.

Foto 64: vasilhames contaminados com insumos químicos.

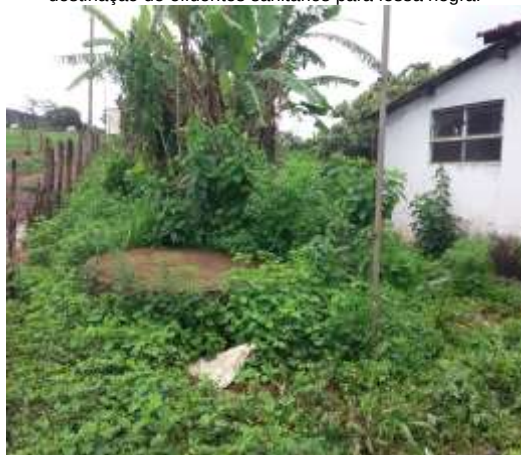
Foto 65: Uma das residências existentes dentro do empreendimento com destinação de efluentes sanitários para fossa negra.

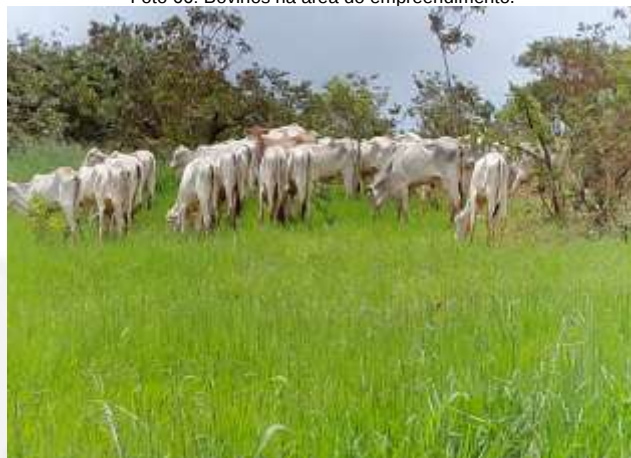
De acordo com a Deliberação Normativa do COPAM nº 74/2004, a atividade principal desenvolvida pelo empreendimento é descrita como “Avicultura de Postura” – código G-02-02-1. Em vistoria foi constada a execução das atividades de silvicultura e bovinocultura e estas não foram relacionadas na caracterização do empreendimento. Segundo o empreendedor os bovinos não pertencem ao empreendimento que teve sua área de pastagem arrendada na época da vistoria. O empreendedor informou em reunião (Síntese de Reunião protocolo SIAM: 0907538/2016) que atualmente não possui mais o contrato de arrendamento e, portanto a atividade foi finalizada.

Foto 66: Bovinos na área do empreendimento.
