**PARECER ÚNICO SIAM N° 0192517/2020 (Nº DOCUMENTO DO PARECER ÚNICO VINCULADO AO SEI: 14791122**

INDEXADO AO PROCESSO:	PA COPAM:	SITUAÇÃO:	
Licenciamento Ambiental	00062/1994/018/2019	Sugestão pelo deferimento	
<b>FASE DO LICENCIAMENTO:</b> Licença de Operação (LO)		<b>VALIDADE DA LICENÇA:</b> 10 anos	
PROCESSOS VINCULADOS CONCLUÍDOS:	PA COPAM:	SITUAÇÃO:	
AIA/APEF	04513/2019	Cadastrada	
<b>EMPREENDEDOR:</b> BELMONT MINERAÇÃO LTDA.	<b>CNPJ:</b> 16.941.833/0001-97		
<b>EMPREENDIMENTO:</b> BELMONT MINERAÇÃO LTDA.	<b>CNPJ:</b> 16.941.833/0001-97		
<b>MUNICÍPIO:</b> Itabira	<b>ZONA:</b> Rural		
<b>COORDENADAS GEOGRÁFICA (DATUM):</b> WGS 84	<b>LAT/Y</b> 19° 40' 2.92"S	<b>LONG/X</b> 43° 6' 49.61"O	
<b>LOCALIZADO EM UNIDADE DE CONSERVAÇÃO:</b>			
<input type="checkbox"/> INTEGRAL	<input checked="" type="checkbox"/> ZONA DE AMORTECIMENTO	<input checked="" type="checkbox"/> USO SUSTENTÁVEL	<input type="checkbox"/> NÃO
<b>NOME:</b> APA PIRACICABA, PARQUE MUNICIPAL DO RIBEIRÃO SÃO JOSÉ E RESERVA BIOLÓGICA MUNICIPAL MATA DO BISPO

#### Relatório Fotográfico do empreendimento BELMONT MINERAÇÃO LTDA. (ampliação)

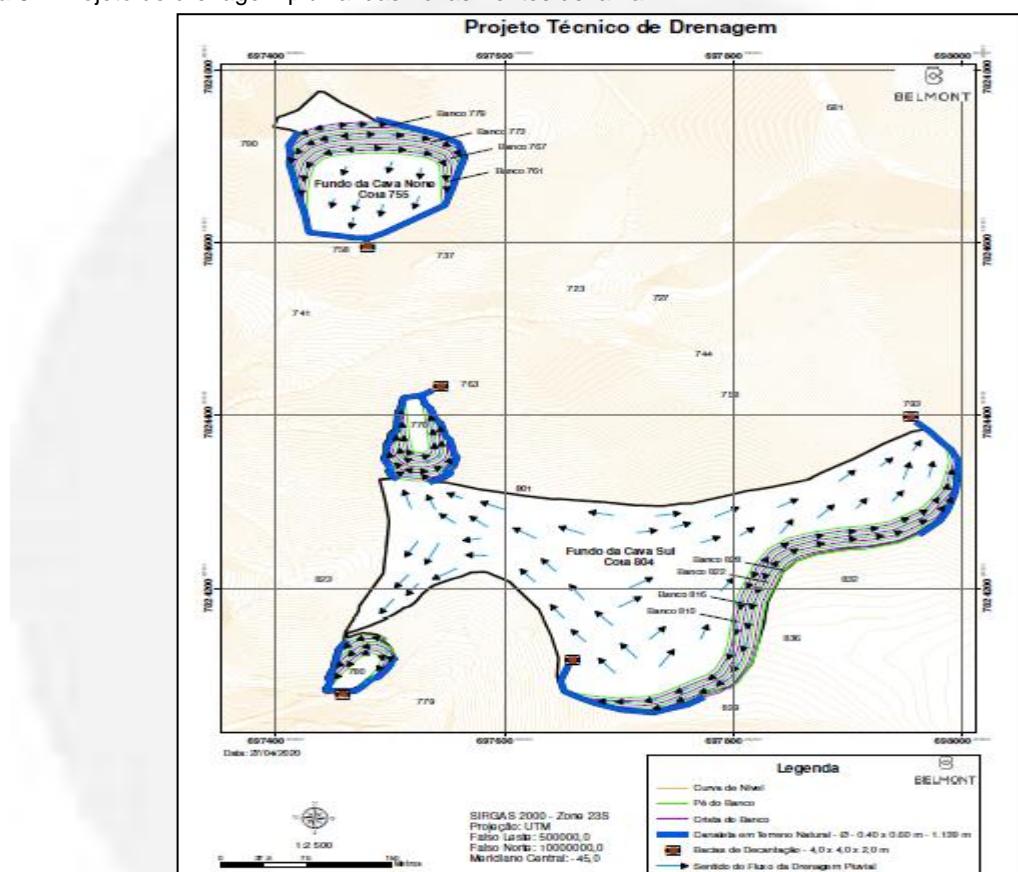
**Figura 02.** Projeto de drenagem pluvial das novas frentes de lavra.

No projeto apresentado, relatou-se que a manutenção dos sistemas de drenagem do empreendimento consistirá na limpeza e na desobstrução dos dispositivos de decantação/canaletas, de maneira a permitir a adequada retenção de sedimentos, podendo ser realizada através de ferramentas manuais e/ou maquinário. O material retirado na limpeza deverá ser encaminhado ao leito de secagem, e, posteriormente, depositado na pilha de rejeito/estéril. A Figura 02 traz a localização das canaletas em solo, sem revestimento das bermas, bem como de bacias de decantação propostas nas novas frentes de lavra.

A partir das informações descritas, considera-se que o projeto técnico apresentado fora satisfatório, dada a metodologia apresentada. Contudo, registra-se que o sistema deverá passar por frequente manutenção, sempre que necessário, bem como adequações, inclusive com o redimensionamento das estruturas, se for o caso. Tal fato ocorre, por exemplo, visto que a taxa considerada de geração de sedimentos das bacias de contribuição foi para "pastagens pobres", sendo que haverá também solo exposto nas frentes de lavra e na pilha de rejeito/estéril, com potencial incremento de tais taxas. Registra-se que, em solos desnudos, há incidência direta da chuva sobre o terreno, além do fato de que a inexistência de cobertura vegetal aumenta a velocidade do escoamento superficial e o carreamento de sólidos.

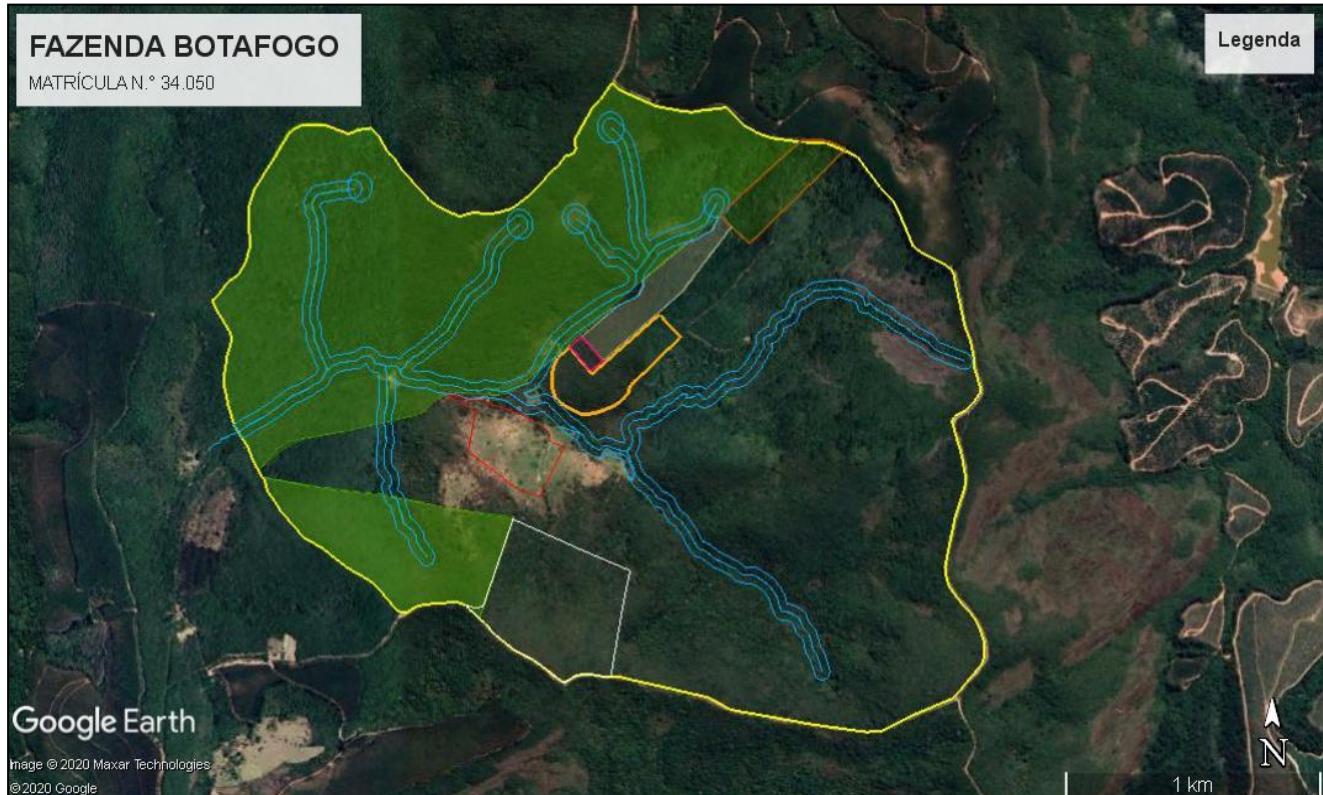
**Figura 06.** Fazenda Botafogo - Matrícula n.º 34.050.

A Figura 06 traz a localização da Fazenda Botafogo, com delimitação de sua área total, APPs, áreas de RL e áreas de compensação ambiental. Observa-se que as áreas de compensação ambiental não se sobrepõem às APPs nem às áreas de RL averbadas no imóvel.

**Fonte:** Google Earth Pro, 2020. Elaborado pela SUPRAM/LM com base nos arquivos digitais apresentados nos autos do PA n.º 00062/1994/018/2019. Nota explicativa: polígono amarelo (área do imóvel), polígonos verdes (RL, sendo que a área delimitada em marrom refere-se à RL proposta), polígonos azuis (APPs), polígono branco (compensação de loteamento - vide AV-4-34.050), polígono cinza (compensação da empresa Belmont Mineração Ltda. - vide AV-5-34.050), polígono laranja (compensação da empresa Mineração Canaã Indústria e Comércio Ltda. - vide AV-6-34.050), polígono vermelho (compensação da empresa Mineração Canaã Indústria e Comércio Ltda. - vide AV-7-34.050), polígono rosa (compensação da empresa Belmont Mineração Ltda. - vide AV-8-34.050).

às áreas de RL. A recuperação das APPs degradadas deverá ser realizada, até a regulamentação do PRA em âmbito estadual, no prazo de 20 anos, abrangendo, a cada dois anos, no mínimo 1/10 (um décimo) da área total necessária à sua complementação, conforme estabelecido nos termos do Artigo 86, Parágrafo 3º, do Decreto Estadual nº 47.749/2019.

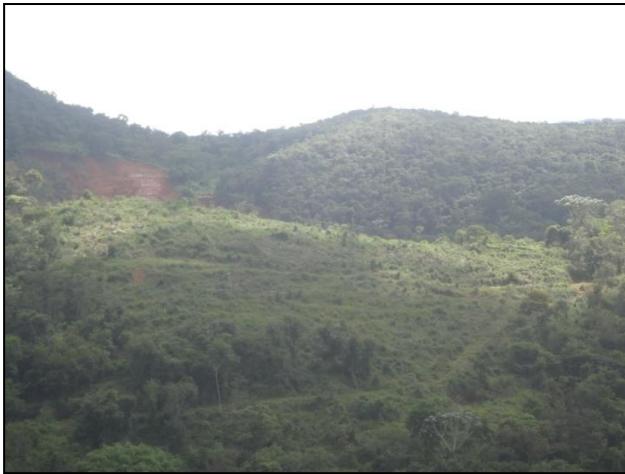
**Foto 01** – Vista do Pit Norte. Observa-se que a supressão da cobertura vegetal nativa já havia sido realizada.

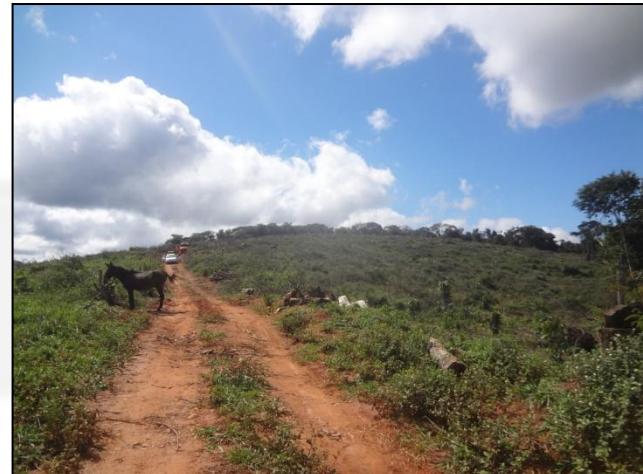
**Foto 02** – Vista parcial do Pit Sul. Observa-se que a supressão da cobertura vegetal nativa já havia sido realizada, sendo que no momento da vistoria estava ocorrendo a retirada de parte do material lenhoso obtido com a intervenção.

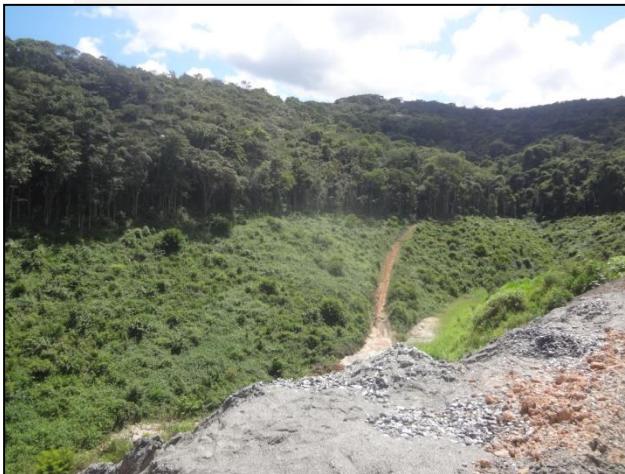
**Foto 03** – Vista parcial da área recém desmatada para ampliação da pilha de rejeito/estéril. Parte da pilha atual pode ser visualizada em primeiro plano. Informou-se durante a vistoria que toda a supressão autorizada havia sido realizada.

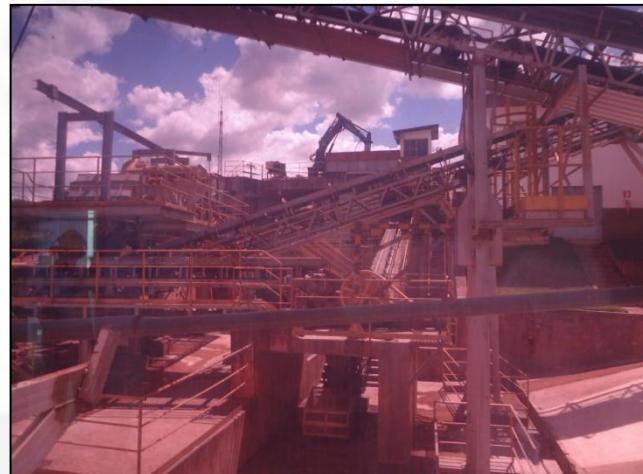
**Foto 04** – Vista parcial da UTM de esmeralda já em operação licenciada através do Certificado LOC n.º 007/2015. Informou-se que não será necessária quaisquer modificações na estrutura atual com o aumento da capacidade instalada solicitado no presente PA.
