PARECER ÚNICO – PU nº 0.603.433/2017 (SIAM)

INDEXADO AO PROCESSO: Licenciamento Ambiental	PA COPAM: 7091/2011/002/2016	SITUAÇÃO: Sugestão pelo INDEFERIMENTO
FASE DO LICENCIAMENTO:	Revalidação de Licença de Operação Para Pesquisa	VALIDADE DA LICENÇA: -

O presente Parecer Único – PU dispõe sobre a Revalidação da Licença de Operação Para Pesquisa - RevLOP, Processo Administrativo - PA nº 7091/2011/002/2016, do empreendedor/empreendimento JHC Mineradora Pedras Ornamentais LTDA- ME (JHC).

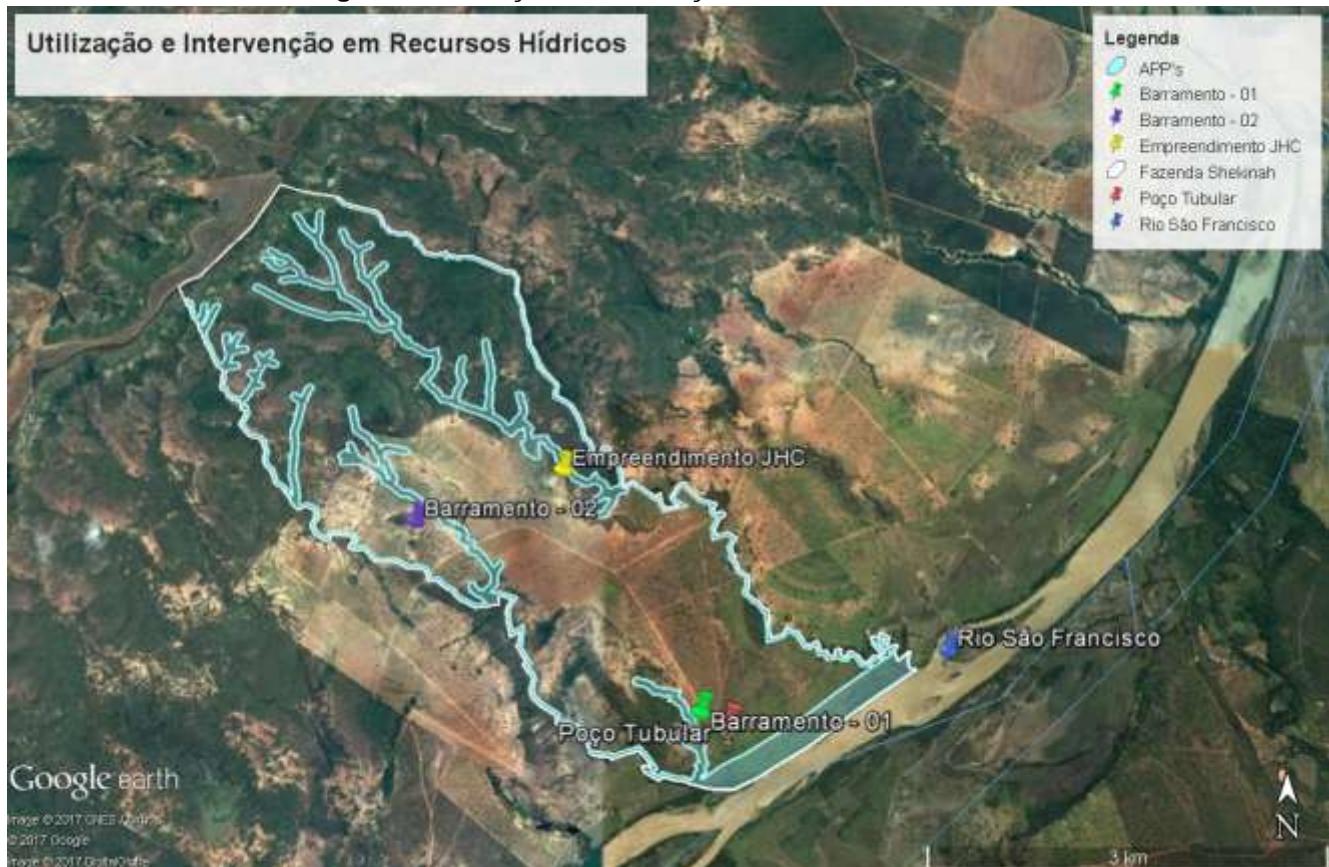
Figura 4: Utilização e Intervenção em Recursos Hídricos

Durante a vistoria técnica (Relatório de Fiscalização nº 015/2017 SUPRAM NM), foi observada a existência de 02 barramentos não outorgados na fazenda nas coordenadas UTM (23K) 494.103,00 m E / 8.056.641,00 m S; 496.446,00 m E / 8.055.121,00 m S. Os mesmos possuem vertedouros e não possuem descarga de fundo. Cabe ressaltar que o empreendedor não realiza captação nos referidos barramentos.

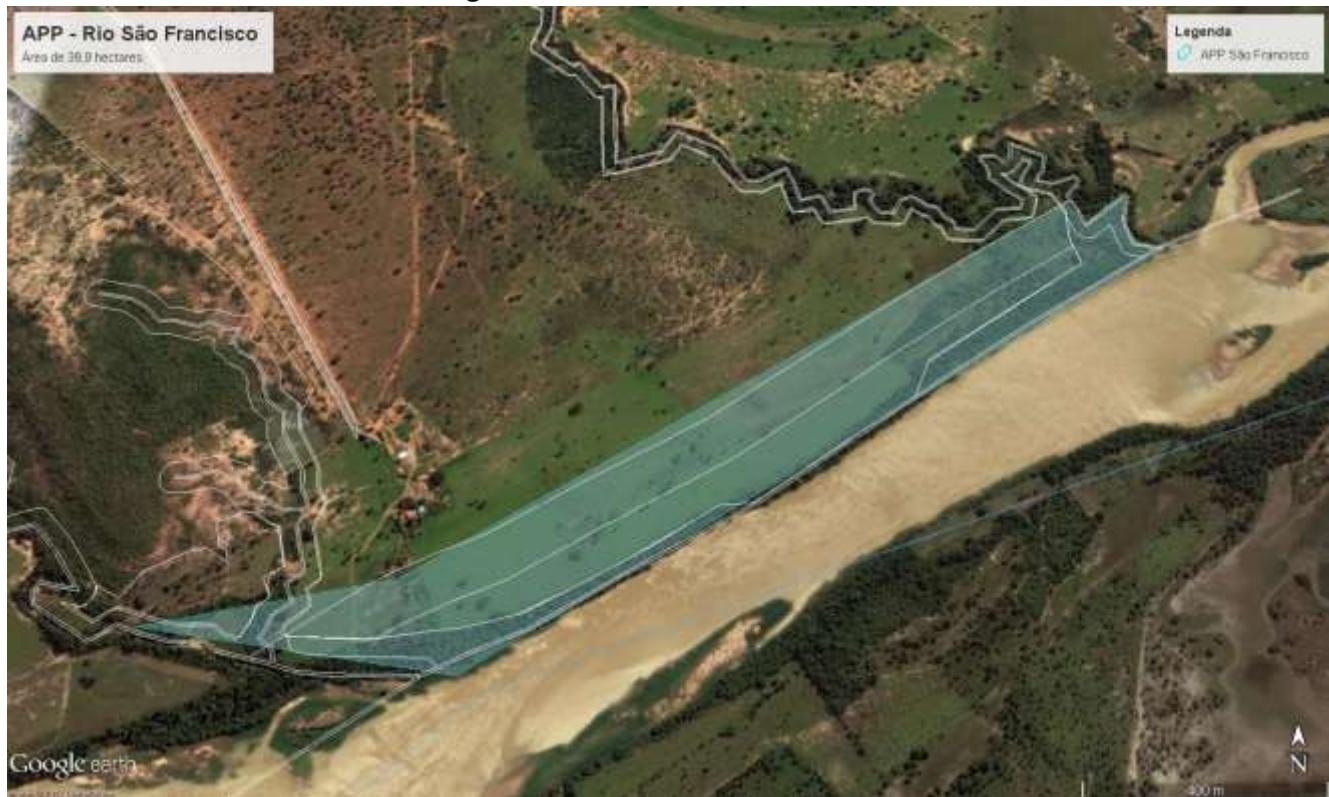
Figura 5: APP do Rio São Francisco

A APP próxima ao Rio São Francisco, diferentemente do descrito no levantamento topográfico apresentado, não possui 200 metros de vegetação nativa; possui plantios (Cana-de-açúcar, Banana, Mandioca e Capim Elefante) e 02 casas que, conforme informado, não pertencem ao empreendedor, trata-se de invasores.

Nestes termos, para a faixa limítrofe ao Rio São Francisco corresponde uma APP de 200 metros de largura. Durante fiscalização foi possível perceber que esta área encontra-se ocupada por plantios e 02 famílias, sendo que a vegetação nativa, em sua maioria, possui em torno de 40 metros. Não tendo sido comprovado o uso antrópico consolidado nesta área.

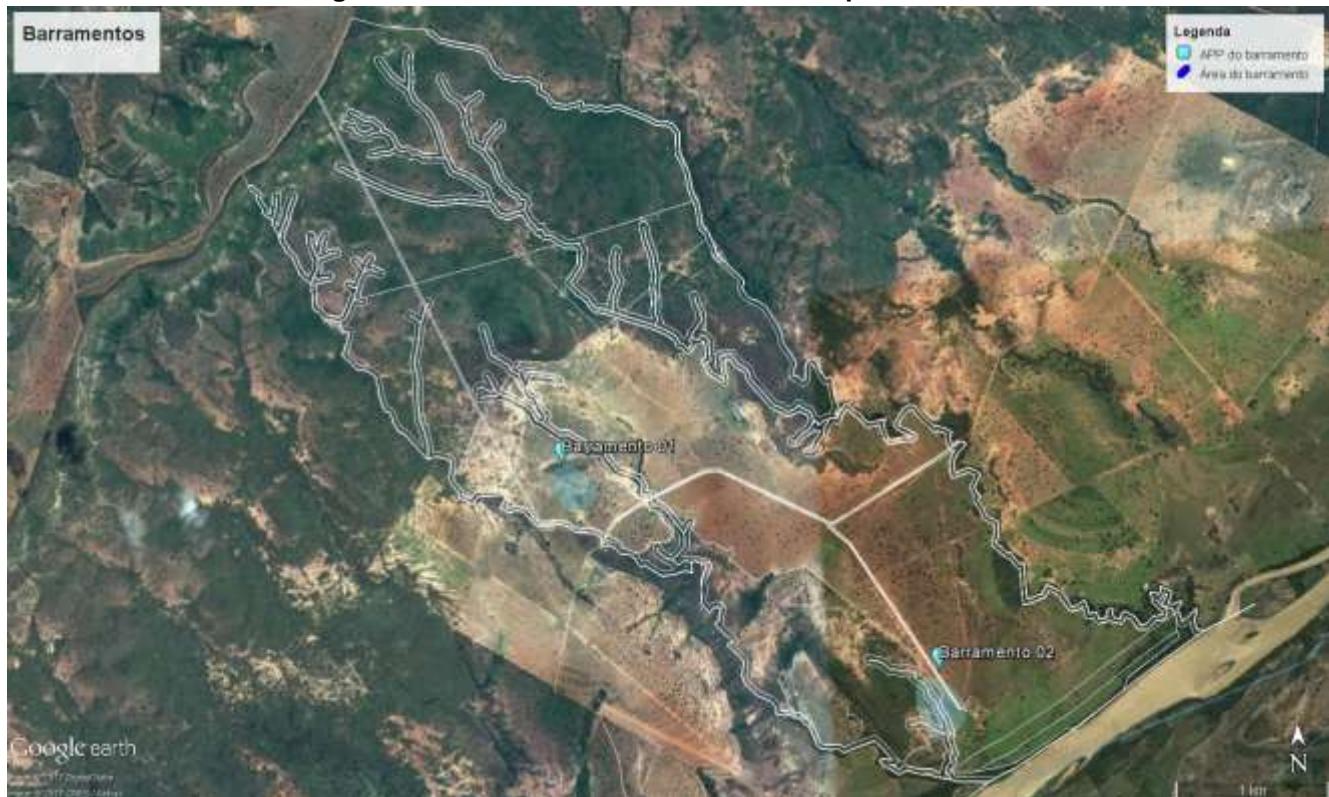
Figura 6: Barramentos encontrados no empreendimento.

Com relação aos barramentos, estes não foram descritos no processo de licenciamento ambiental, nem no mapeamento; também não possuem ou faixa de preservação permanente, sendo que a faixa de proteção destes barramentos será delimitada em sequência neste parecer único.

Portanto, para os dois barramentos encontrados no imóvel ficam definidas como APP as áreas com largura de 100 metros, conforme demonstrado na imagem a seguir:

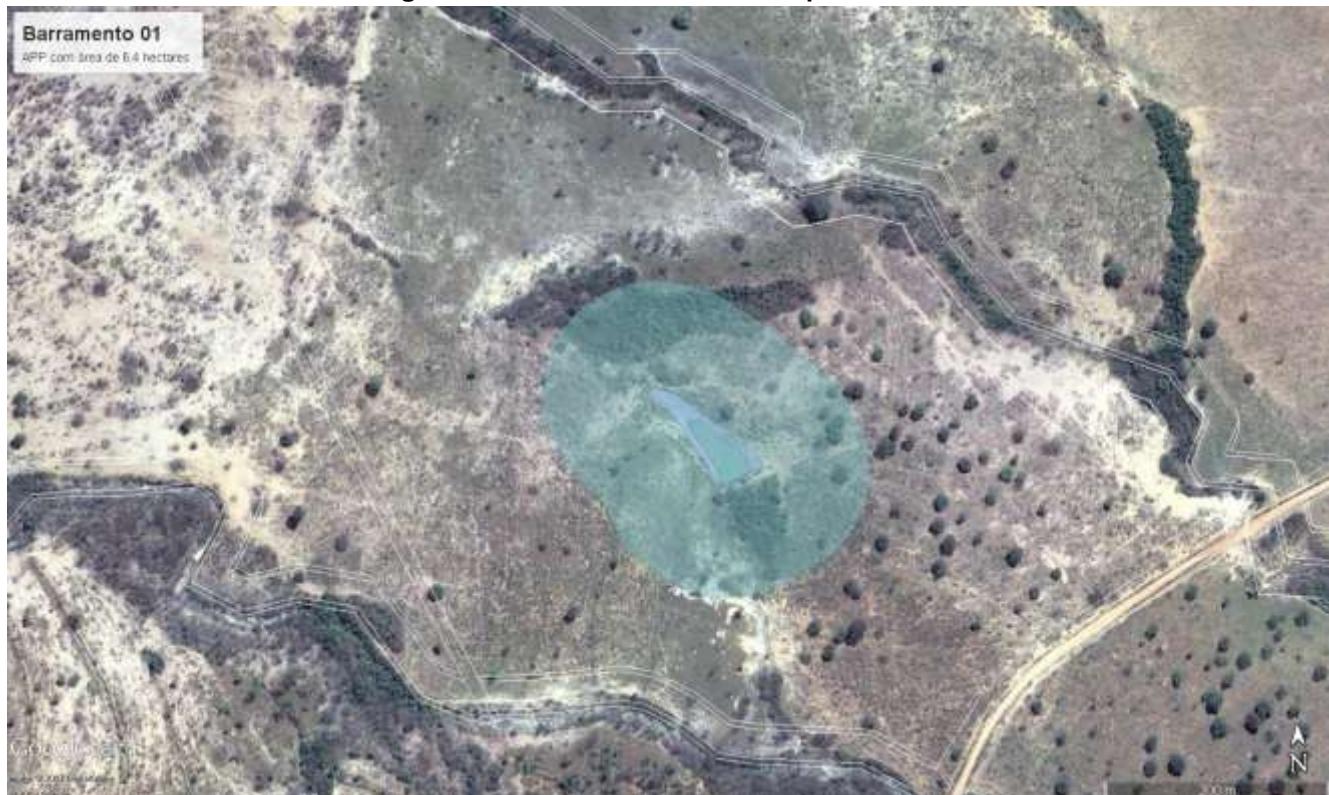
Figura 7: Barramento 01 e sua respectiva APP

O barramento a seguir – aqui denominado barramento 01 – possuirá área de APP de 6,4 hectares. Nesta área deverão ser promovidas ações de enriquecimento da vegetação e preservação, sempre observando o grupo de espécies que ocorrem nas matas ciliares regionais e o bioma local.

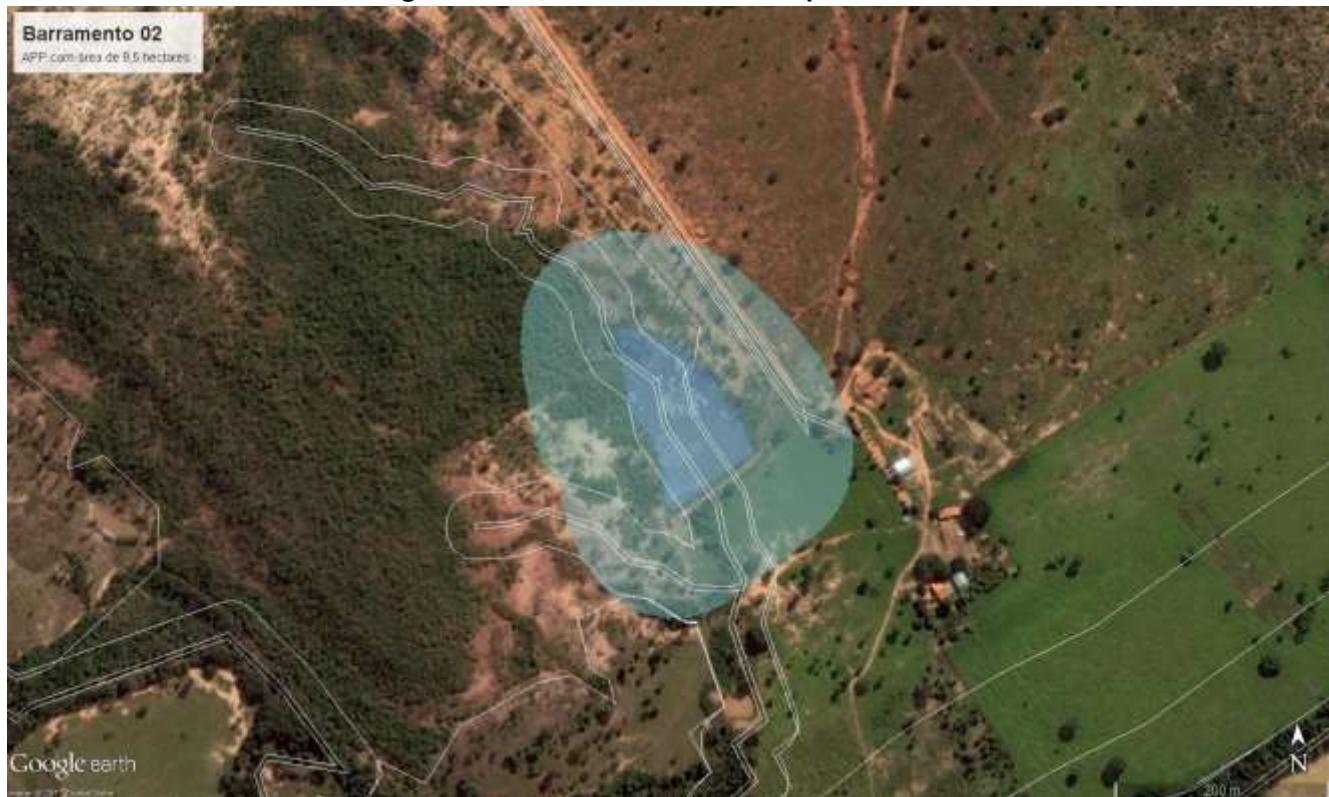
Figura 8: Barramento 02 e sua respectiva APP

O barramento a seguir – aqui denominado barramento 02 – possuirá área de APP de 9,5 hectares. Nesta área deverão ser promovidas ações de enriquecimento da vegetação e preservação, sempre observando o grupo de espécies que ocorrem nas matas ciliares regionais e o bioma local.

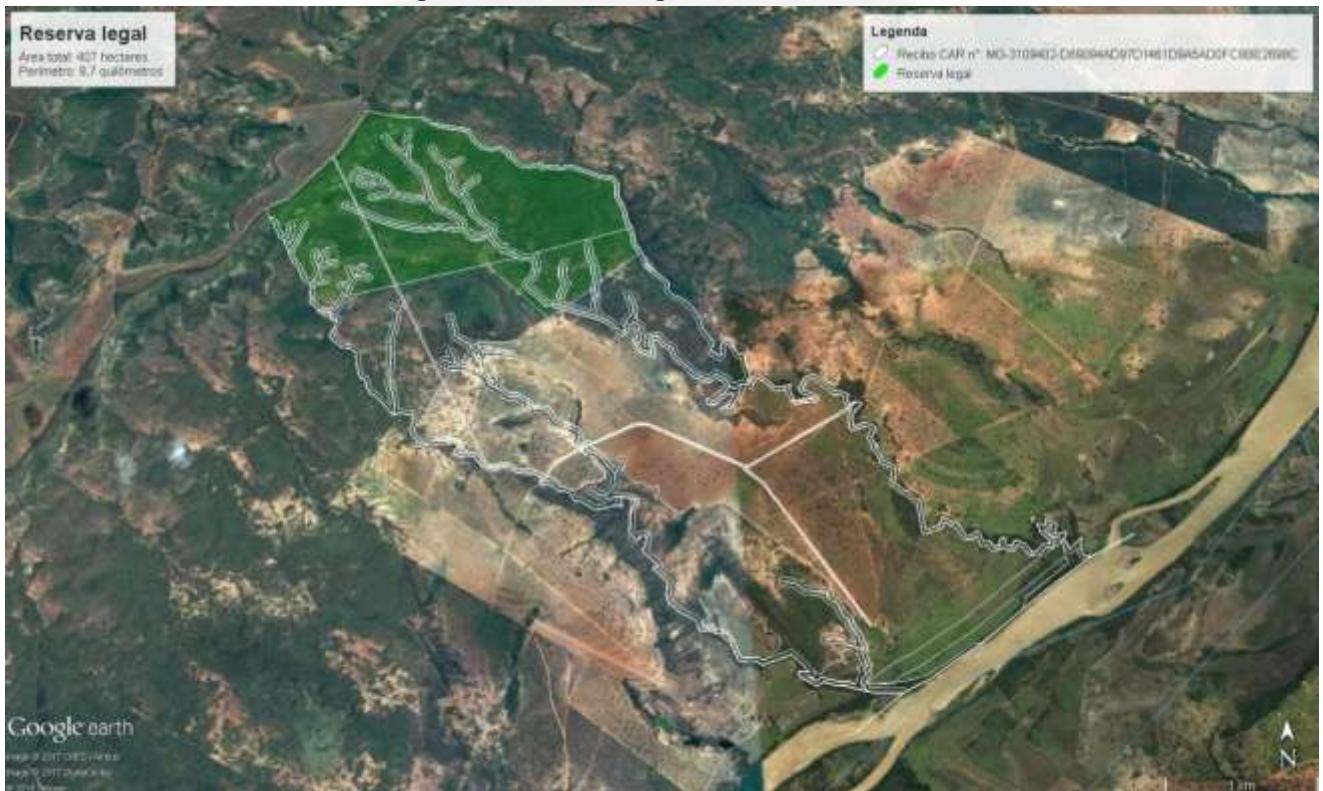
Figura 9: Reserva Legal CAR de 14/03/2016.

O recibo de inscrição do imóvel no CAR apresenta área de reserva legal de 338,7159 hectares, descontadas as áreas de preservação permanente (cursos d'água) e linhas de transmissão que ocorrem dentro da área delimitada. Sem os devidos descontos a reserva legal soma 407 hectares e perfaz um perímetro de 8,7 quilômetros, sendo sua localização apresentada na imagem a seguir:

A vegetação encontrada na reserva legal encontra-se nos domínios do bioma Cerrado, sendo localizada numa região declivosa do imóvel, que abrange as drenagens de dois cursos d'água afluentes do Rio São Francisco - Córrego Caraíba (limite leste) e outro afluente sem denominação (limite oeste).

Portanto, fica validado o CAR apresentado, bem como deverá ser preservada a área delimitada. Ressalta-se que nesta área o empreendedor deverá promover ações de conservação e enriquecimento da vegetação, sempre observando as espécies de ocorrência regional e o bioma em que se insere o empreendimento. Ainda, deverá

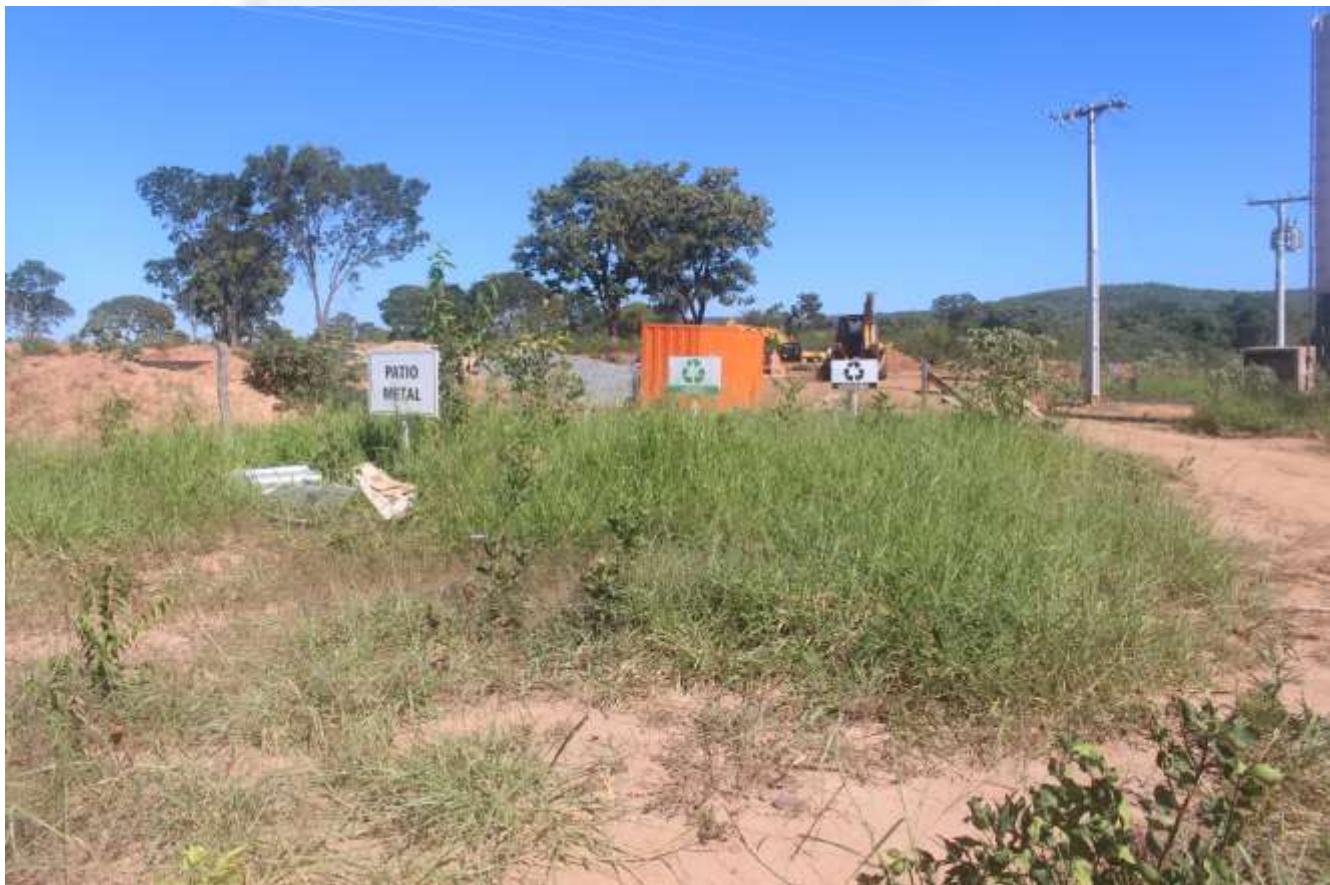
No empreendimento não existe local adequado para o armazenamento de resíduos Classe I e o local de armazenamento de resíduo classe II está inadequado com as normas ambientais.

Foto 1: Área destinada ao armazenamento de Resíduos classe II

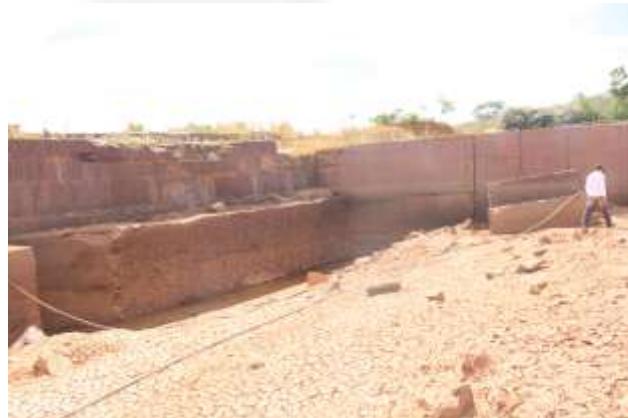
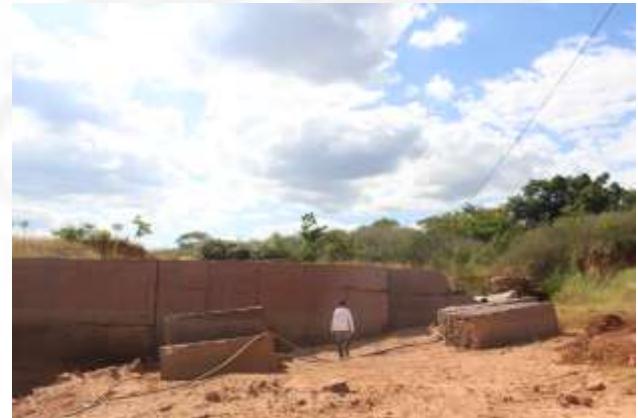
O empreendimento possui 02 cavas com frentes de lavras distintas, onde realizada a extração do Quartzito (nome popular “Marrom Absoluto”) através da Guia de Utilização.

Foto 2: Cava-1

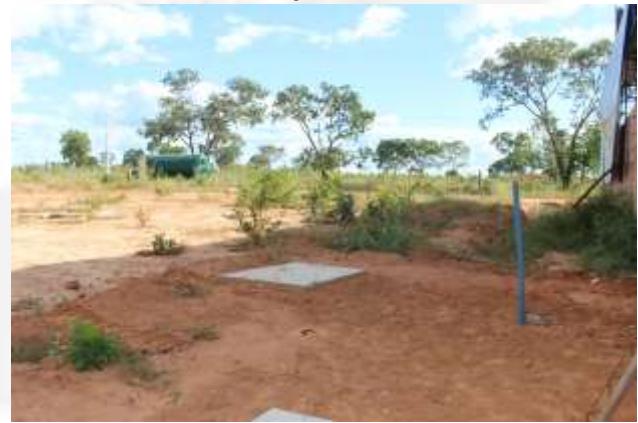
Os efluentes líquidos gerados pelo empreendimento correspondem às instalações sanitárias e a atividade de troca de óleo do maquinário. Com relação ao efluente sanitário, foi observado no galpão (oficina, escritório, almoxarifado, banheiro e estacionamento de máquinas) um sistema tratamento composto por tanque séptica, filtro anaeróbico e sumidouro recém instalado. Nos demais efluentes gerados na casa sede, casa do caseiro e dormitórios/refeitório são dispostos em fossas negras.

Foto 9: Fossa séptica recém-instalada

Conforme protocolo R.268.323/2014 de 12/09/2014, o empreendedor apresentou (de forma intempestiva) proposta para o tratamento dos efluentes sanitários gerado pelo empreendimento, contudo, a condicionante em tela determina a instalação do sistema, conforme estabelecido no Parecer Único – PU referente à Licença de Operação. Com o exposto, o empreendedor não realizou a instalação do sistema de tratamento sanitário de forma tempestiva.

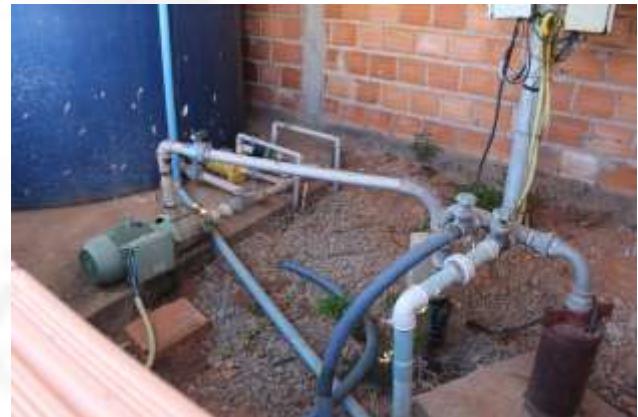
A água utilizada nas atividades operacionais do empreendimento é proveniente de um poço tubular profundo, conforme PA nº 17.702/2011, (Portaria nº 0705/2013 de 015/04/2016, validade de 06 anos) sendo utilizada no processo industrial, lavagem de pisos e equipamentos e aspersão de vias internas. O referido poço não possui equipamentos de medição de vazão e tempo de captação (horímetro e hidrômetro), mas possui laje de proteção.

Foto 13: Poço tubular

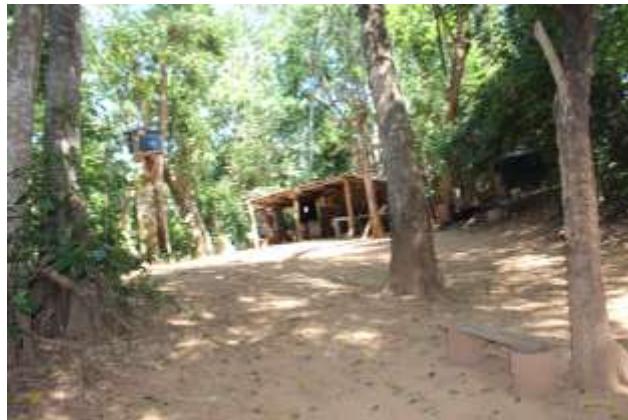
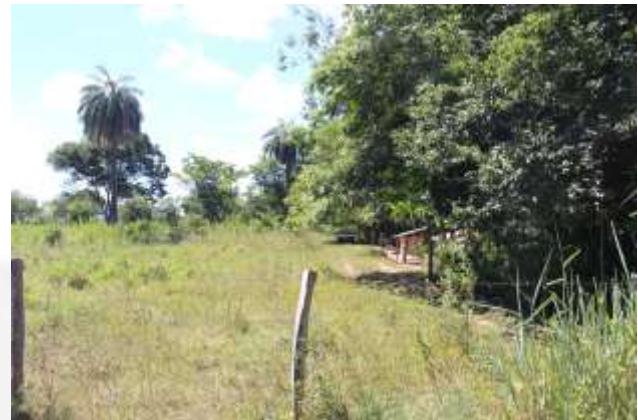
Foto 16: Casa na APP do Rio São Francisco

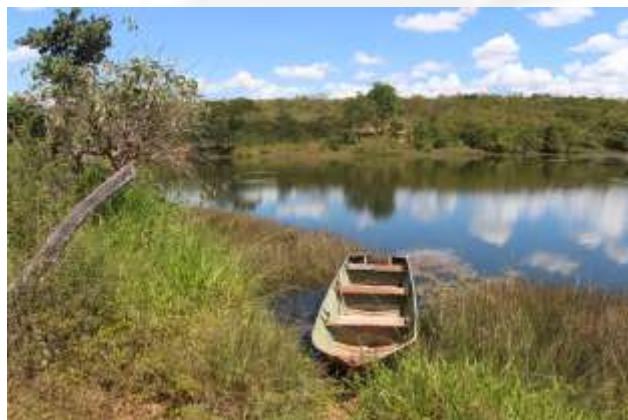
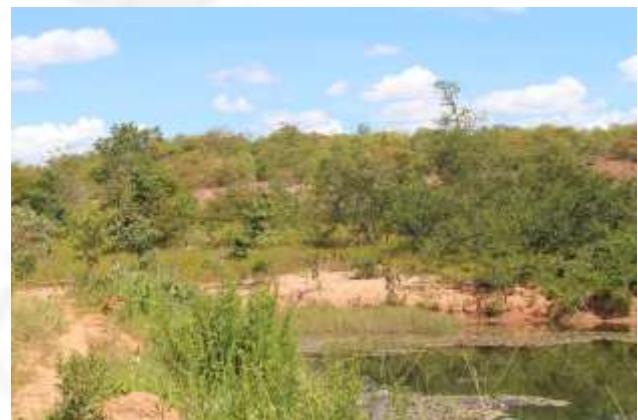
Foto 18: Barramento – 1

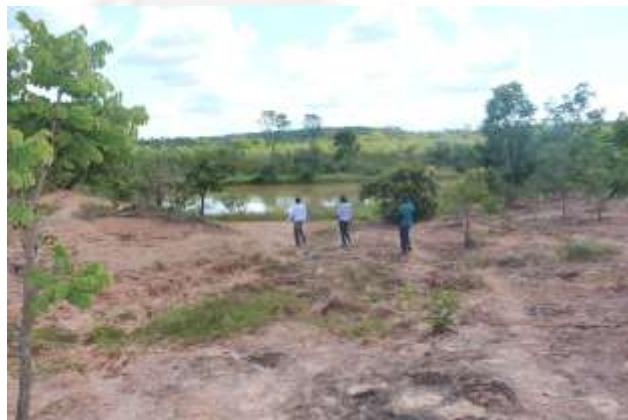
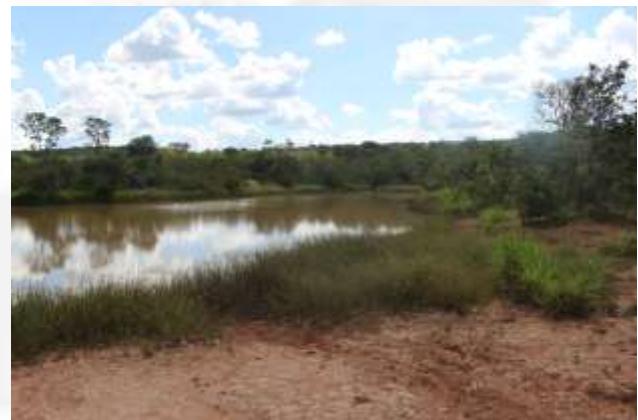
Foto 20: Barramento – 2
