PARECER ÚNICO Nº 0039058/2021 (SIAM)

INDEXADO AO PROCESSO:	PA COPAM:	SITUAÇÃO:
Licenciamento Ambiental	1491/2004/004/2019	Sugestão pelo Deferimento
FASE DO LICENCIAMENTO:	LAC1 - Renovação	
		VALIDADE DA LICENÇA: 6 anos

EMPREENDEDOR:	Maralpe Ltda ME	CNPJ:	04.121.494/0002-02		
EMPREENDIMENTO:	Maralpe Ltda ME	CNPJ:	04.121.494/0002-02		
MUNICÍPIO:	Rodeiro	ZONA:	Rural		
COORDENADAS GEOGRÁFICAS (DATUM):	SIRGAS 2000	LAT/Y	21°13'19"	LONG/X	42°49'23"
LOCALIZADO EM UNIDADE DE CONSERVAÇÃO:					
<input type="checkbox"/> INTEGRAL	<input type="checkbox"/> ZONA DE AMORTECIMENTO	<input type="checkbox"/> USO SUSTENTÁVEL	<input checked="" type="checkbox"/> NÃO		
BACIA FEDERAL:	Rio Paraíba do Sul	BACIA ESTADUAL:	Rio Pomba		
UPGRH:	PS2 - Região das bacias do Rio Pomba e Muriaé	SUB-BACIA:	Rio Xopotó		
CÓDIGO:	ATIVIDADE OBJETO DO LICENCIAMENTO (DN COPAM 217/2017):	CLASSE			
F-05-07-2	Reciclagem ou regeneração de outros resíduos classe 1 (perigosos) não especificados		4		
CONSULTORIA/RESPONSÁVEL TÉCNICO:	REGISTRO:				
Daniel Santos Oliveira	CREA 196023-D				
ART:14201900000005384566					
RELATÓRIO DE VISTORIA: 048/2019		DATA:	19/07/2019

#### Relatório Fotográfico da LAC1 – Renovação da Maralpe Ltda-ME

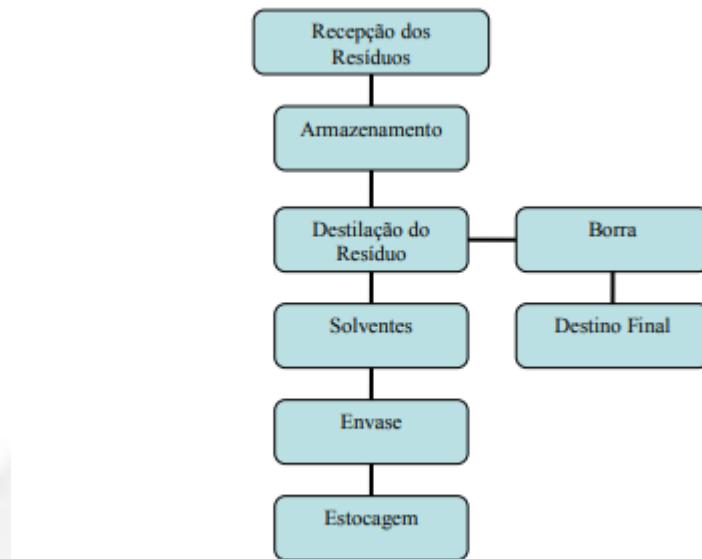
O processo industrial segue uma linha de produção com as seguintes etapas: recebimento dos resíduos (mistura de solventes com tintas e vernizes), armazenamento, destilação dos resíduos, solvente recuperado, envase, estocagem e comercialização.

**Figura 02:** Fluxograma do processo industrial de reciclagem de resíduos Classe I. Fonte: RADA

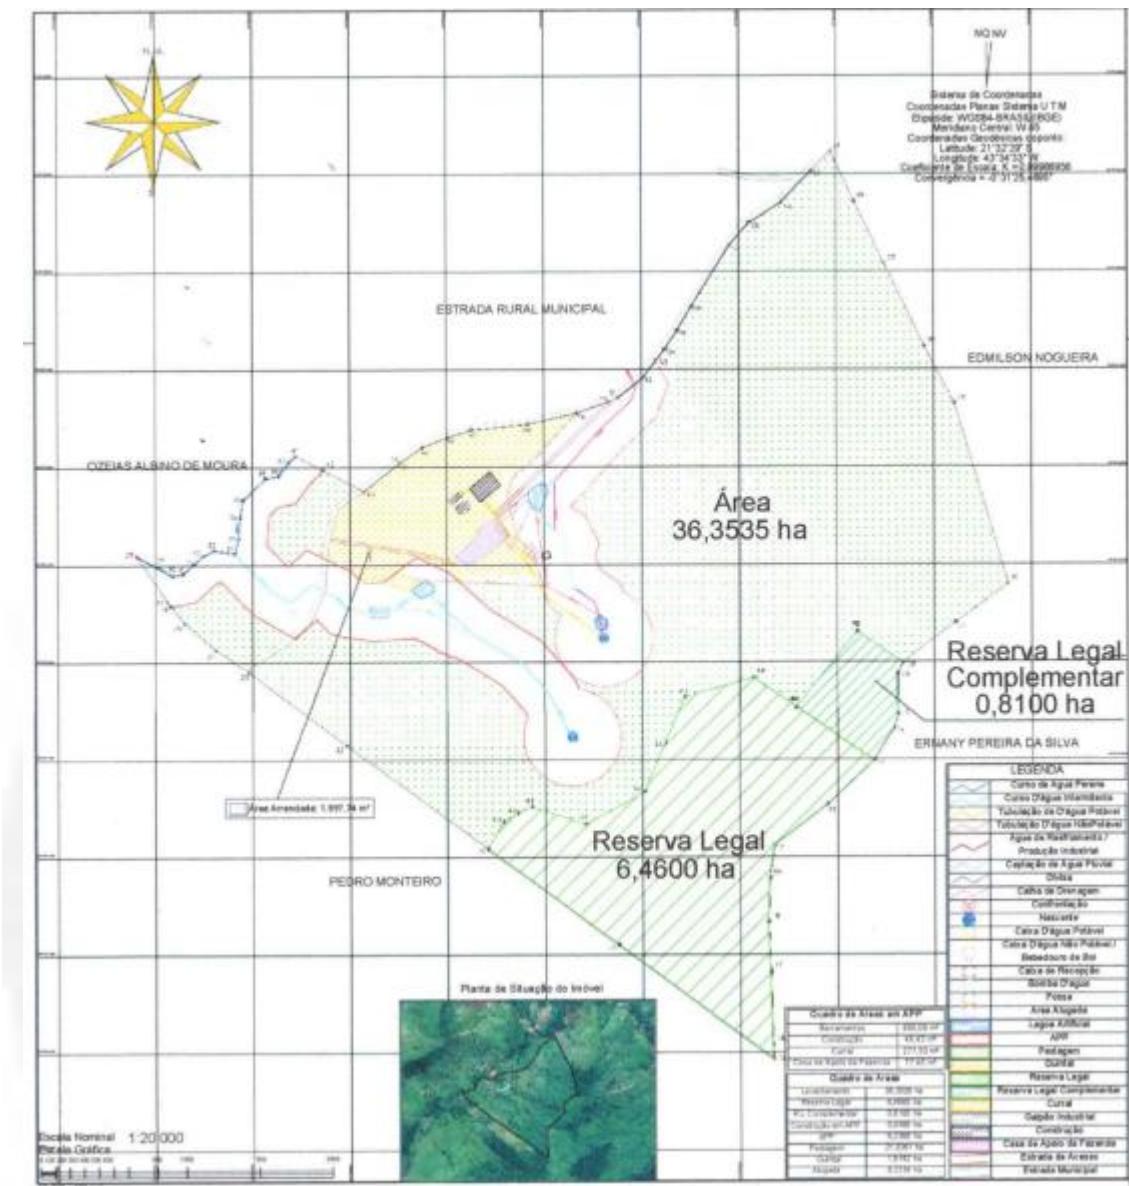
Conforme planta representada na figura 03, referente ao imóvel de matrícula 989, cujo o proprietário é Ernany Pereira da Silva, foram identificadas as seguintes intervenções em APP. Quatro barramentos construídos ao longo do leito de 02 (dois) cursos d'água identificados em planta como intermitentes, um curral, estrada de acesso, casa de caseiro.

**Figura 03:** Planta do imóvel onde está instalado o empreendimento Maralpe. **Fonte:** Estudos Ambientais apresentados pelo empreendedor.

As intervenções constatadas pelo barramento presente nas coordenadas 21° 13' 17,84" S / 42° 49' 21,6 O, a estrada de acesso presente ao lado deste barramento e a casa do caseiro, foram enquadradas em uso antrópico consolidado. Foi apresentado fotos da década de 1990 onde é possível visualizar o barramento, a casa do caseiro e a estrada de acesso ao lado deste barramento.

Para os demais barramentos foram realizadas a simples declaração junto ao IEF através dos processos SEI: nº 2100.01.0061027/2020-25 para o barramento de coordenadas 21° 13' 22,06" S 42° 49' 19,28" O, 2100.01.0053593/2020-50 para o barramento de coordenadas 21° 13' 21,81" S 42° 49' 27,16" O e 2100.01.0053630/2020-21 para o barramento de coordenadas 21° 13' 17,84" S 42° 49' 21,6" O.

Em relação ao curral, não houve comprovação de regularização; sendo lavrado Auto de Infração nº 126353/2021 por intervenção em APP, código 309 do Decreto nº 47.383/2018 alterado pelo Decreto nº 47.837/2020, em desfavor de Ernany Pereira da Silva, uma vez que trata-se de intervenção realizada pela dona do imóvel (pessoa física) e não pela Maralpe Ltda ME.

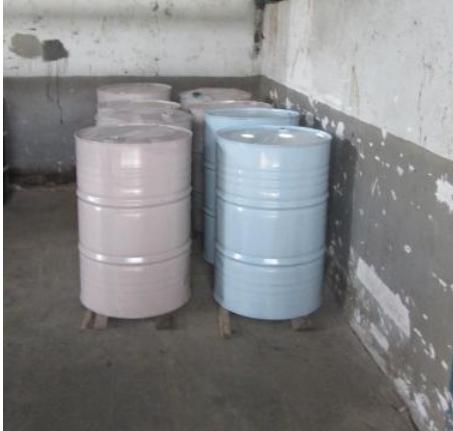
**Figura 03:** Armazenamento do produto reciclado.

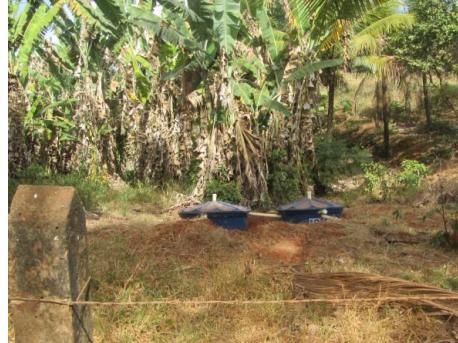
Conforme informado no RADA, todos os efluentes sanitários são direcionados para sistema de tratamento o qual é composto por fossa séptica e filtro anaeróbio e que após tratamento o mesmo é direcionado para sumidouro.

**Figura 04:** Sistema de Tratamento de Efluentes Sanitários
