**Parecer nº 138/SEAD/SUPRAM SUL - DRRA/2023**

**PARECER ÚNICO N° 000138/2023 (SEI! 71191221)**

<b>INDEXADO AO PROCESSO:</b> Licenciamento Ambiental	<b>PA COPAM:</b> 1607/2005/003/2012 (SIAM) e 1370.01.0035012/2023-11 (SEI)	<b>SITUAÇÃO:</b> Sugestão pelo Deferimento
<b>FASE DO LICENCIAMENTO:</b>	Renovação de Licença de Operação - RenLO	<b>VALIDADE DA LICENÇA:</b> 06 anos

#### Relatório Fotográfico do empreendimento COPASA – ETE Lagoa Santa

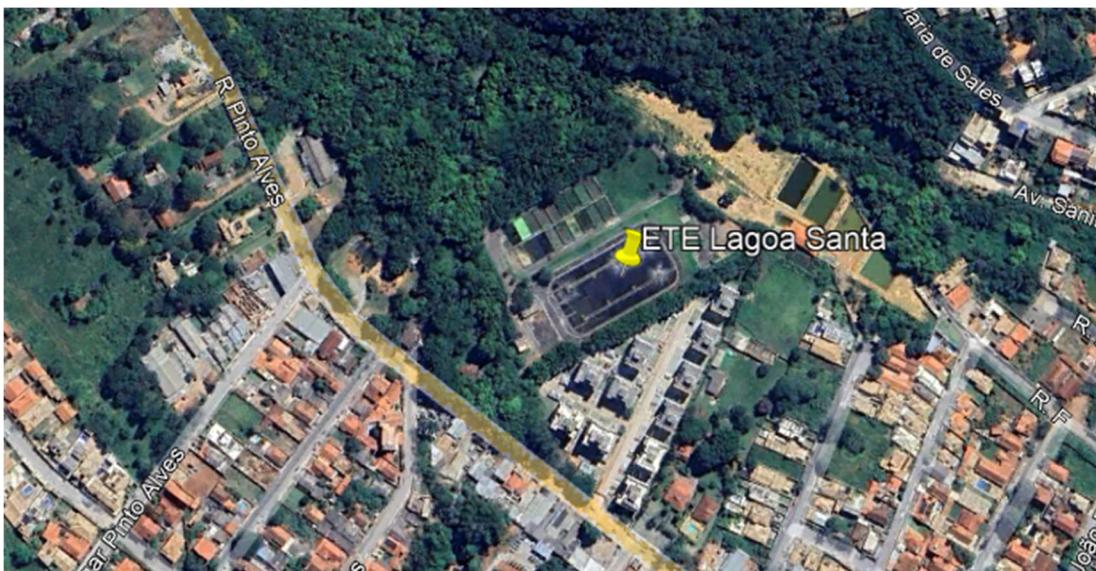
**Figura 1:** Localização das unidades da ETE Lagoa Santa.  
**Fonte:** Google Earth.

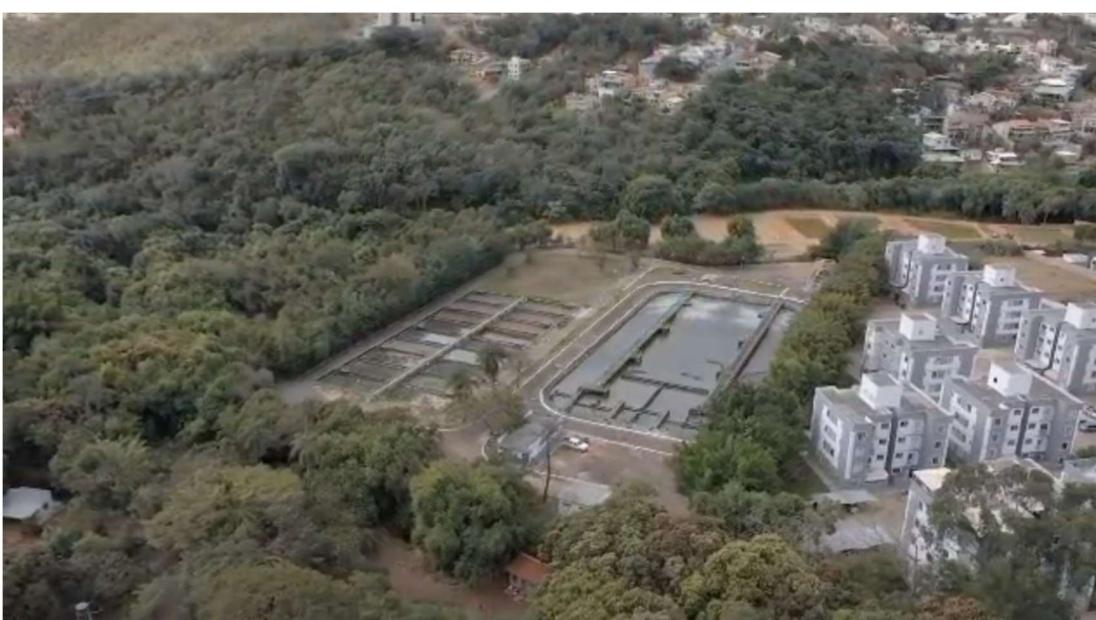
**Figura 2:** Localização das unidades da ETE Lagoa Santa, seu entorno. Imagem aérea por aerolevantamento atualizada. **Fonte:** COPASA.

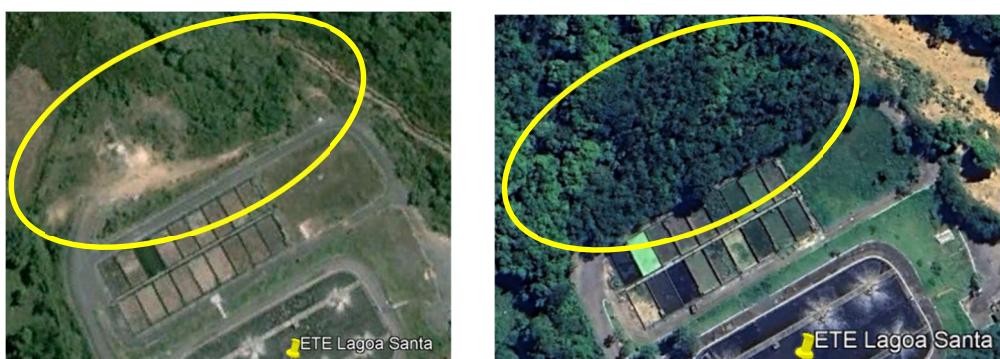
**Figura 3:** Área antiga de disposição dos resíduos recuperada com PTRF  
**Fonte:** Google Earth. Datas: 02/2003 (esquerda) e 05/2023 (direita).

A ETE realizava a disposição dos resíduos sólidos entre os anos de 2006 e 2013 em uma área adjacente aos leitos de drenagem. A disposição foi encerrada e a área recomposta com o plantio das espécies conforme o Plano Técnico de Recuperação da Flora - PTRF apresentado em 27/11/2006 (protocolo SIAM F089866/2006). Atualmente os resíduos são dispostos no Aterro Sanitário Macaúbas.

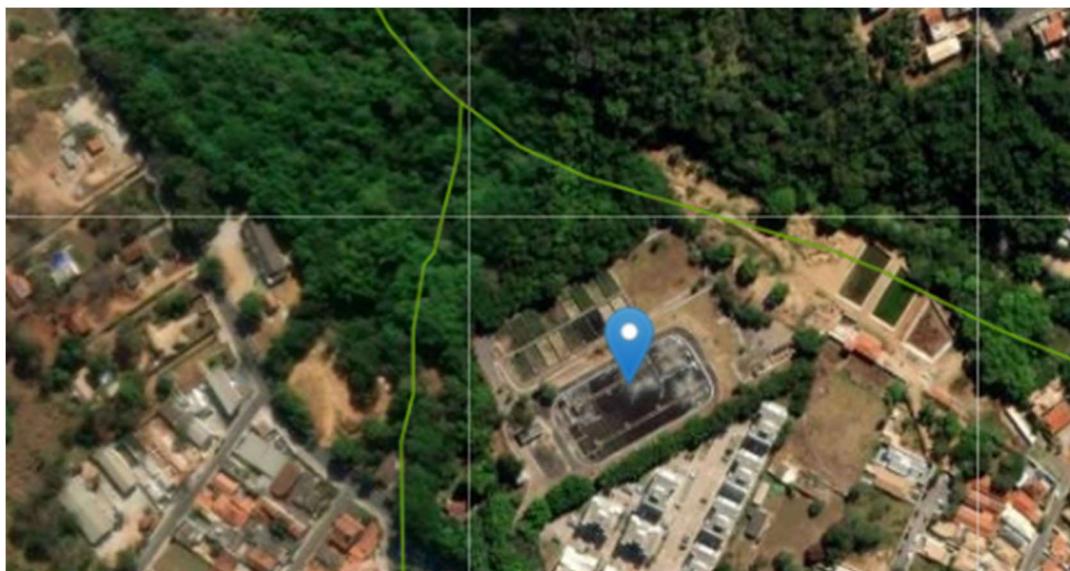
**Figura 4:** Localização das unidades da ETE Lagoa Santa, seu entorno e hidrografia local com enquadramento Classe 2. **Fonte:** IDE-Sisema.

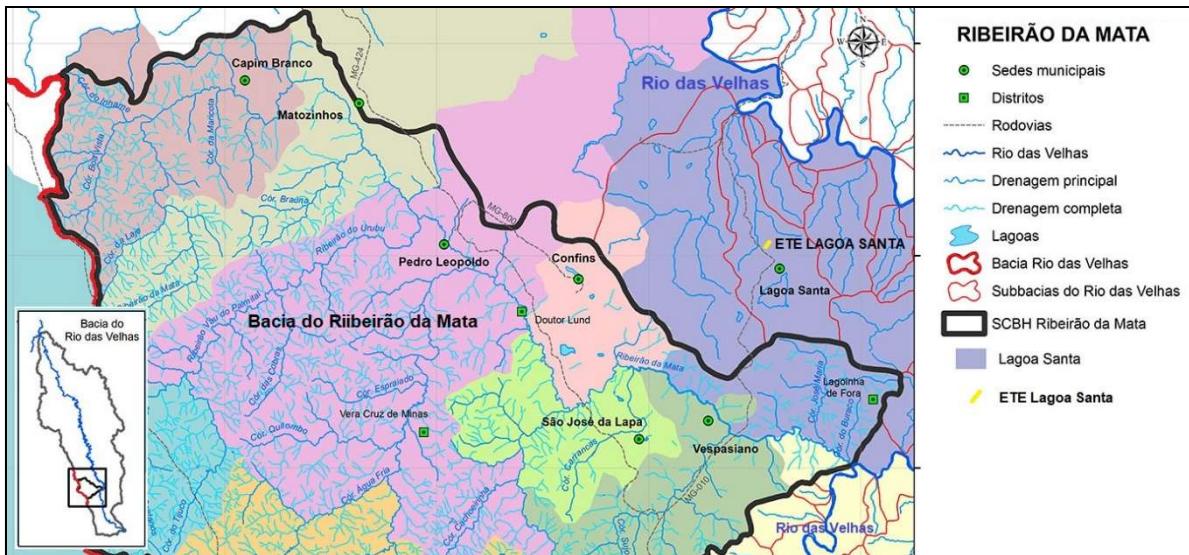
**Figura 5:** Sub Bacia do Ribeirão da Mata e a localização da ETE Lagoa Santa. **Fonte:** CBH Rio das Velhas. Base Geo Minas 1997 Adaptado

A ETE Santa Lagoa encontra-se no município de Lagoa Santa, porém fora dos limites da bacia do Ribeirão da Mata não fazendo parte dos empreendimentos convocados à **outorga de lançamento de efluentes**, por meio da Portaria IGAM nº 29/2009 alterada pela Portaria Igam nº 31/2009.

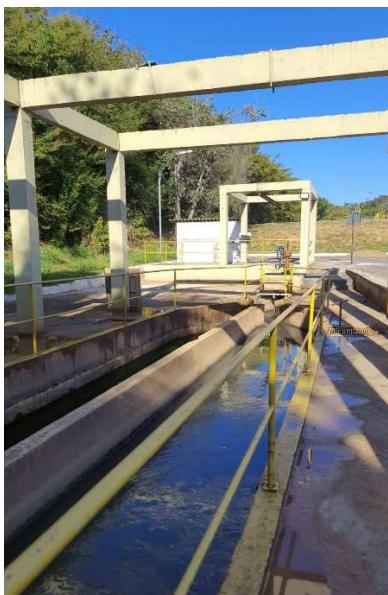
**FOTO 1** – Tratamento preliminar e Estação Elevatória de Esgoto

O **processo de tratamento do esgoto** inicia-se com a chegada do efluente na estação seguindo para o gradeamento e desarenador cuja finalidade é a remoção de sólidos grosseiros e areia. Os sólidos retirados, após secagem, são encaminhados para a ETE Arruda e posteriormente para o aterro sanitário em Sabará/MG (Aterro Sanitário Macaúbas). A ETE possui medidor de vazão.

O efluente segue para a elevatória de esgoto bruto que faz o bombeamento para o reator biológico. A elevatória conta com 3 conjuntos moto-bombas submersas de 15 cv cada que trabalham em regime de revezamento.

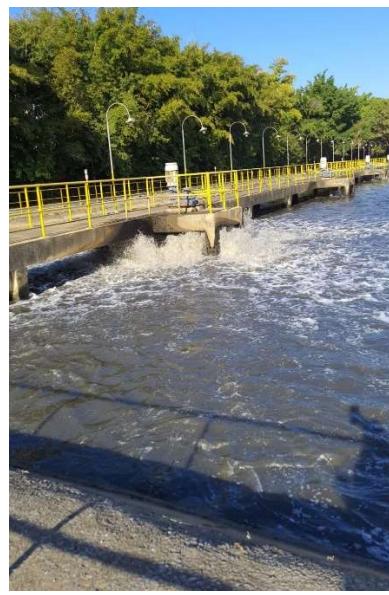
**FOTO 2** – Tanque de aeração, iluminação e cortina arbórea ao fundo.

O tanque de aeração, ou reator biológico, é equipado com 8 aeradores fixos de baixa rotação com potência unitária de 40 CV sendo dois deles em zonas especiais do tanque, semiconfinadas, chamadas de câmaras 01 e 02 de decantação, e funcionam de forma intermitente para promover a aeração modificada.

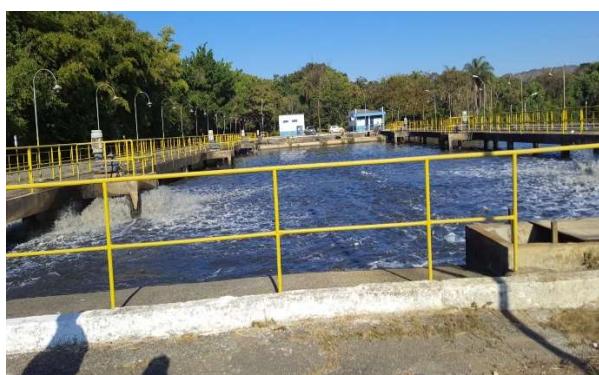
**FOTO 3** – Tanque de aeração.

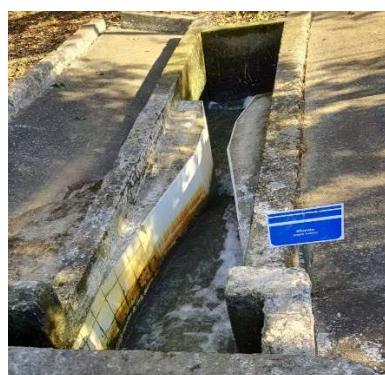
**FOTO 4** – Calha Parshall - saída da ETE

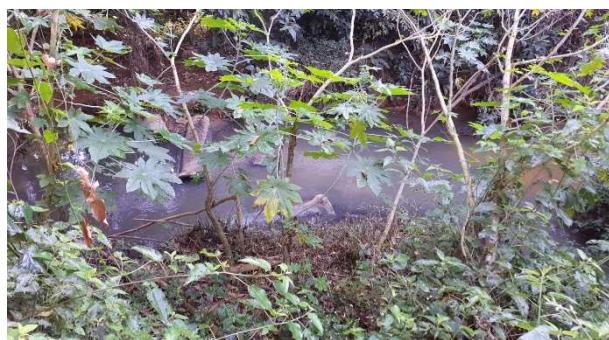
**FOTO 5** – Córrego Bebedouro ponto de mistura

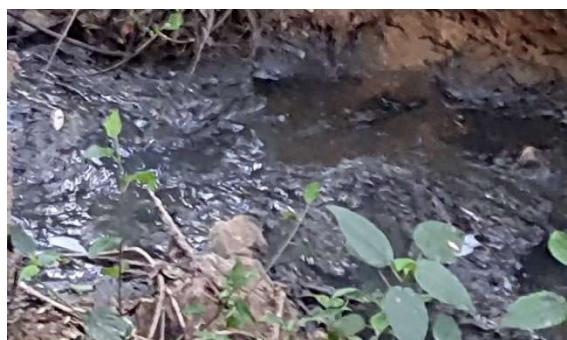
**FOTO 6** – Córrego Bebedouro
