PARECER ÚNICO Nº 119927277

INDEXADO AO PROCESSO: Licenciamento Ambiental Concomitante – LAC1	Processo SLA 1391/2024	SITUAÇÃO: Sugestão pelo Deferimento
FASE DO LICENCIAMENTO:	Renovação de Licença de Operação	VALIDADE DA LICENÇA: 10 anos

Nesse sentido, a URA-ZM sugere o deferimento do pedido de Renovação da Licença de Operação do empreendimento União Recicláveis Rio Novo Ltda - CTR LEOPOLDINA

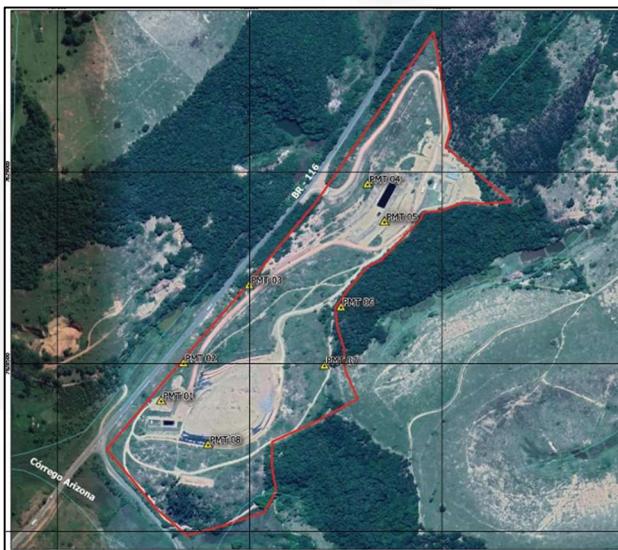
Foram instalados 08 (oito) poços de monitoramento (PMT) de água subterrânea, sendo 04 (quatro) a montante e 04 (quatro) à jusante da sua unidade de aterragem, permitido o monitoramento contínuo e eficaz do nível e das características das águas do lençol freático. Nesse sentido, o empreendedor passou a monitorar anualmente as águas subterrâneas por meio de oito poços de monitoramento (piezômetro), de acordo com a Nota Técnica nº 003/2005 DIMOG da FEAM, referente a aterros sanitários. Conforme o plano de monitoramento, as amostras coletas nos poços são submetidas as seguintes análises: pH, Cádmio, Chumbo, Cloretos, Condutividade Elétrica, Cobre Dissolvido, Cromo, Escherichia coli, Nitrogênio Amoniacal, Nitratos e Zinco. Periodicamente, são realizadas manutenção no entorno e medições internas para aferição de nível do lençol freático nos poços de monitoramentos.

Imagem 03: Localização dos Poços de Monitoramento

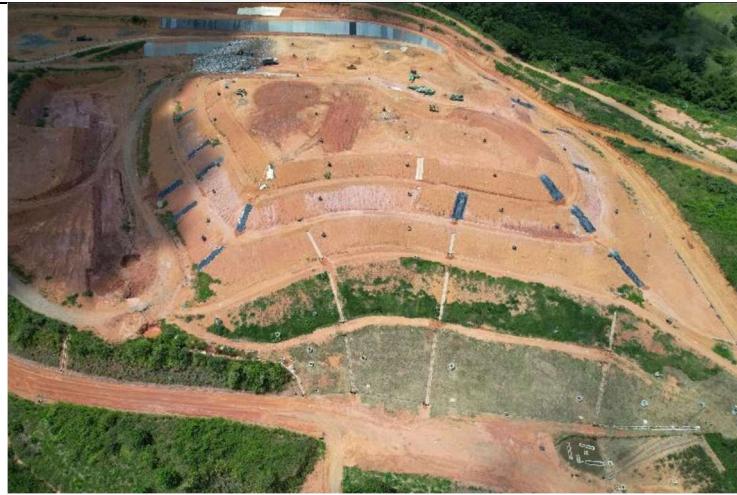
**Foto 01:** Vista da frente operacional do aterro. FONTE: RADA, 2024**Foto 02:** Lagoas de Recebimento de Chorume (UCE) – CTR Leopoldina. FONTE: RADA, 2024

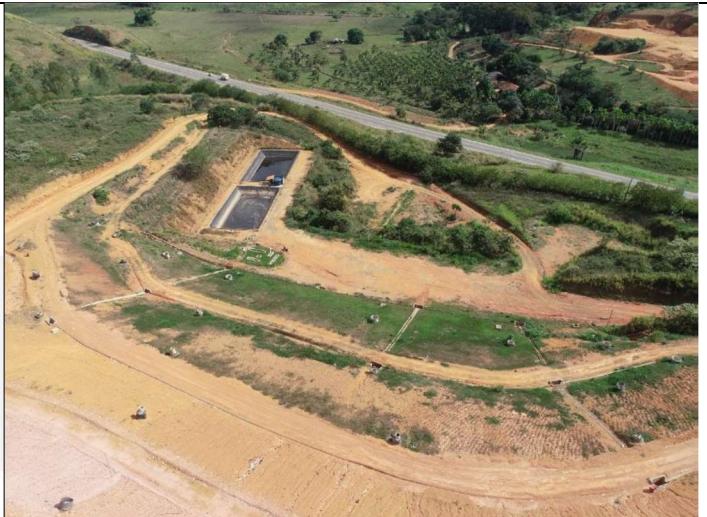
efluente é então escoado para 2 (duas) lagoas de acúmulo da UCE (Unidade de Controle de Efluentes) que tem a função de promover o tratamento preliminar, onde ocorre a equalização do efluente antes de seguir por recalque para a ETE, que é composta das seguintes etapas:

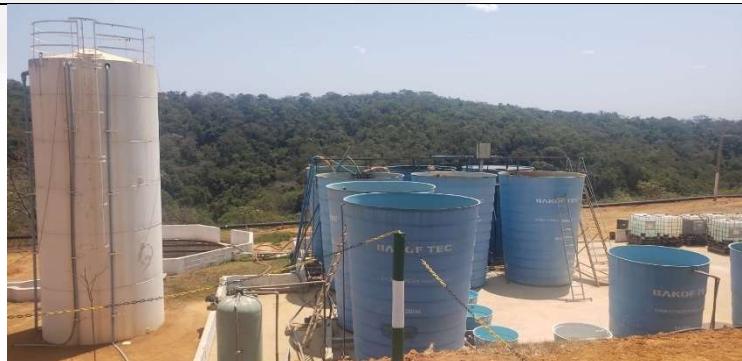
**Foto 03:** Vista da ETC – Estação de Tratamento de Chorume

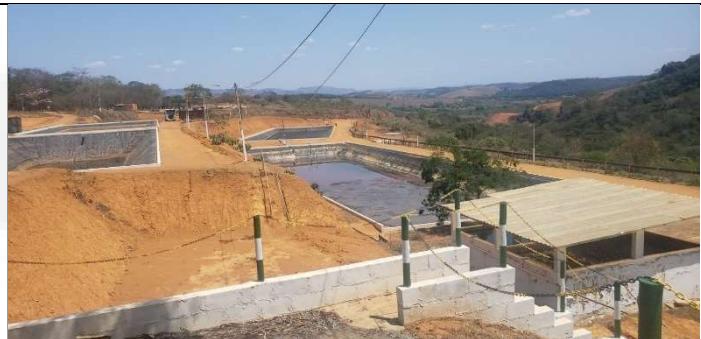
**Foto 04:** Vista das lagoas que compõe o sistema de tratamento do percolado e leito de secagem do lodo

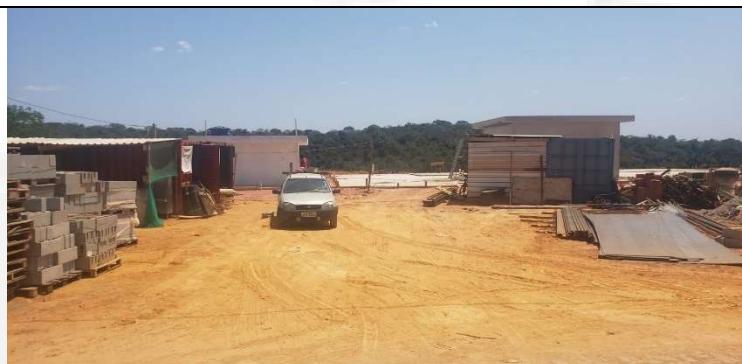
Cumpre mencionar que, em vistoria às instalações da União Recicláveis foi possível constatar as obras de implantação das estruturas de um sistema de geração de energia termelétrica (E-02-02-2), cujo objetivo é captar biogás das plataformas de resíduos e transformá-lo em energia. As estruturas são de responsabilidade da empresa RGB Biogás e Desenvolvimento Ltda, regularizadas através do LAS CADASTRO nº 2780/2023.

**Foto 05:** Vista das obras de instalação da unidade de geração de energia termelétrica através da captação de biogás

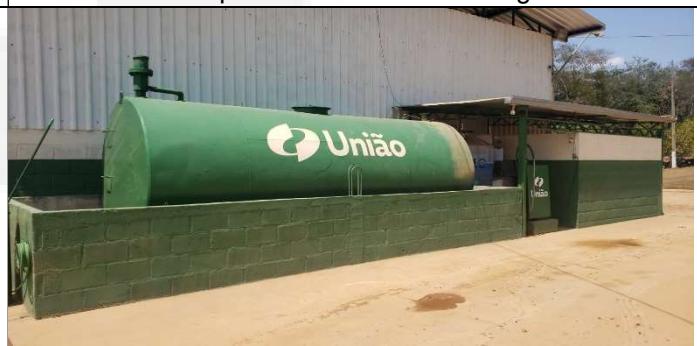
O empreendimento conta também com um tanque aéreo de abastecimento de combustíveis de 14.000 litros, destinado exclusivamente para abastecimento da frota do empreendimento, sendo dispensada de licenciamento, conforme o artigo 6º da DN COPAM 108/2007, que diz:

**Foto 06:** Vista do Tanque de abastecimento de combustível

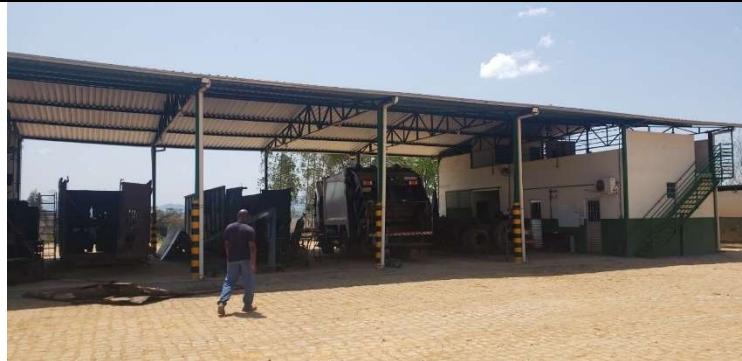
**Foto 07:** Vista da área da oficina

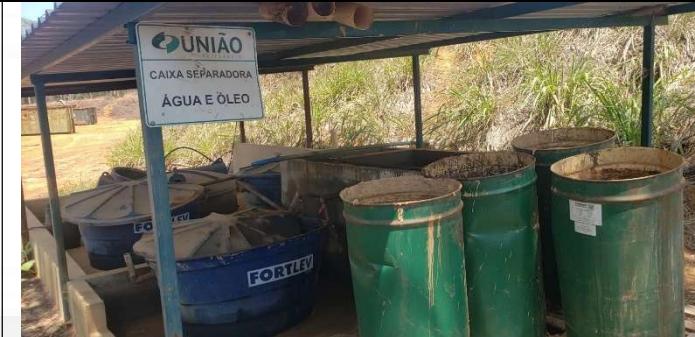
No empreendimento são gerados efluentes líquidos de origem sanitária, o chorume resultante do aterramento dos resíduos e o efluente oleoso proveniente da oficina e lavador de veículos. Os efluentes de origem sanitária e percolados do aterro são tratados na Estação de Tratamento de Efluentes (ETE). Após o tratamento, os efluentes são recirculados no umedecimento das próprias células do aterro e em suas vias internas ou lançados em sumidouro. O efluente oleoso é tratado em CSAO.

**Foto 08:** Vista da CSAO
