Parecer Técnico SEMAD/SUPRAM LESTE-DRRA nº. 76/2020
Governador Valadares, 30 de julho de 2020.

Parecer Técnico de RAS n. 76/SEMAD/SUPRAMLESTE -DRRA/2020

O projeto proposto consiste na implantação de empreendimento destinado à atividade minerária com a finalidade de lavra experimental de granito (Pesquisa Mineral), sendo denominado o empreendimento de **Fazenda Shalom/Córrego Boa Esperança/Mina WFA - I**, a localizar-se na zona rural do município de Mantena, onde informa o requerente que (página 07 do RAS):

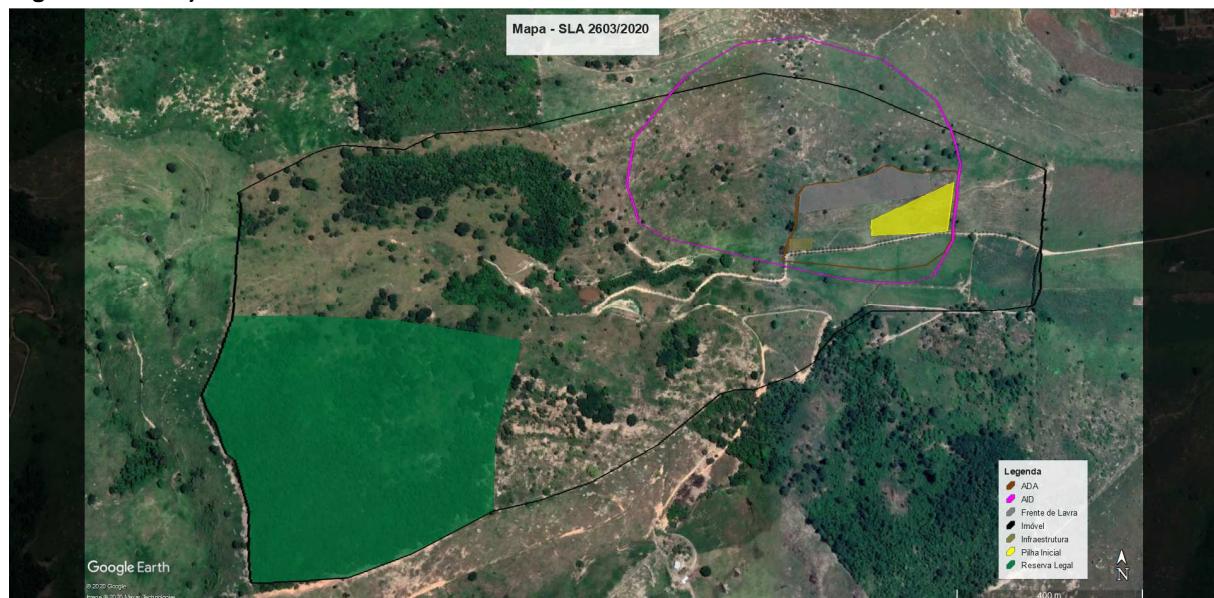
Figura 01: Arranjo físico do Processo SLA n. 2603/2020 e dados vetoriais do CAR.

Fonte: Arranjo físico do empreendimento apresentado em planta e dados vetoriais da ADA (conforme legenda), encaminhados pelo representante do empreendedor, sobrepostos à imagem de satélite do Google Earth Pro.

Ao verificar os dados vetoriais encaminhados junto aos autos do processo digital³ e o arranjo físico apresentado na planta do projeto (RAS, Anexo I), bem como os dados cadastrados junto ao CAR⁴, identifica-se os seguintes os limites da ADA e da propriedade:

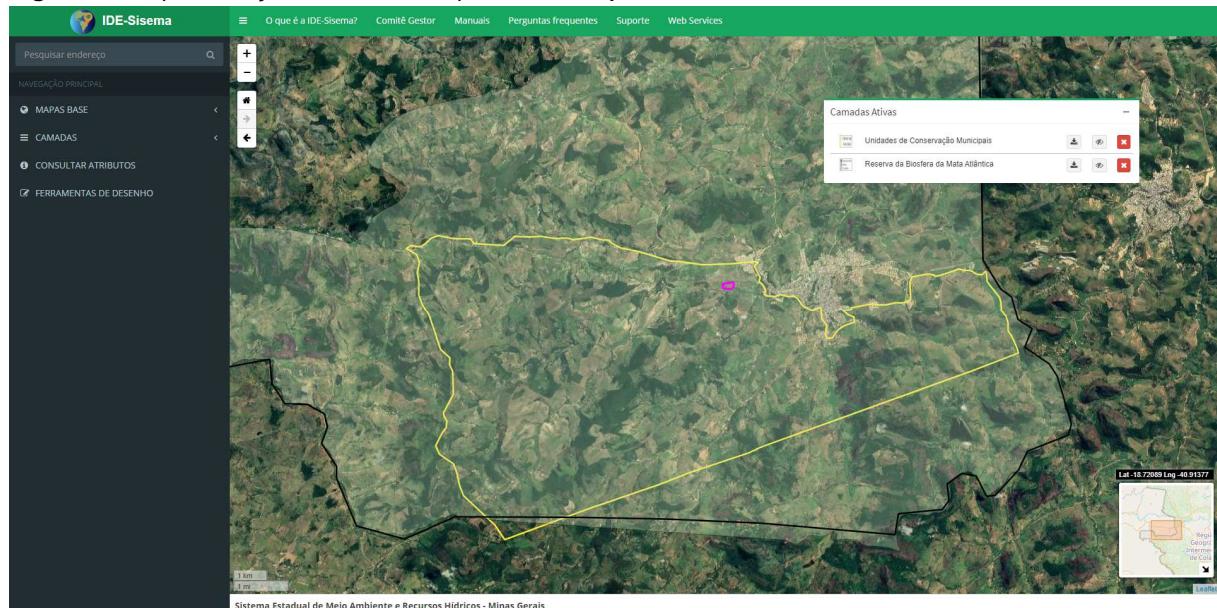
Figura 02: Representação da ADA do empreendimento junto ao IDE-SISEMA.

Fonte: Dados vetoriais da ADA encaminhados pelo representante do empreendedor.

Verifica-se por meio da plataforma IDE-SISEMA, nos termos da Resolução Conjunta SEMAD/FEAM/IEF/IGAM n. 2.466/2017, que o empreendimento proposto se encontra inserido em Zona de Transição da Reserva da Biosfera da Mata Atlântica⁵ e no interior da APA Municipal Serra do Turvo, na zona rural de Mantena.

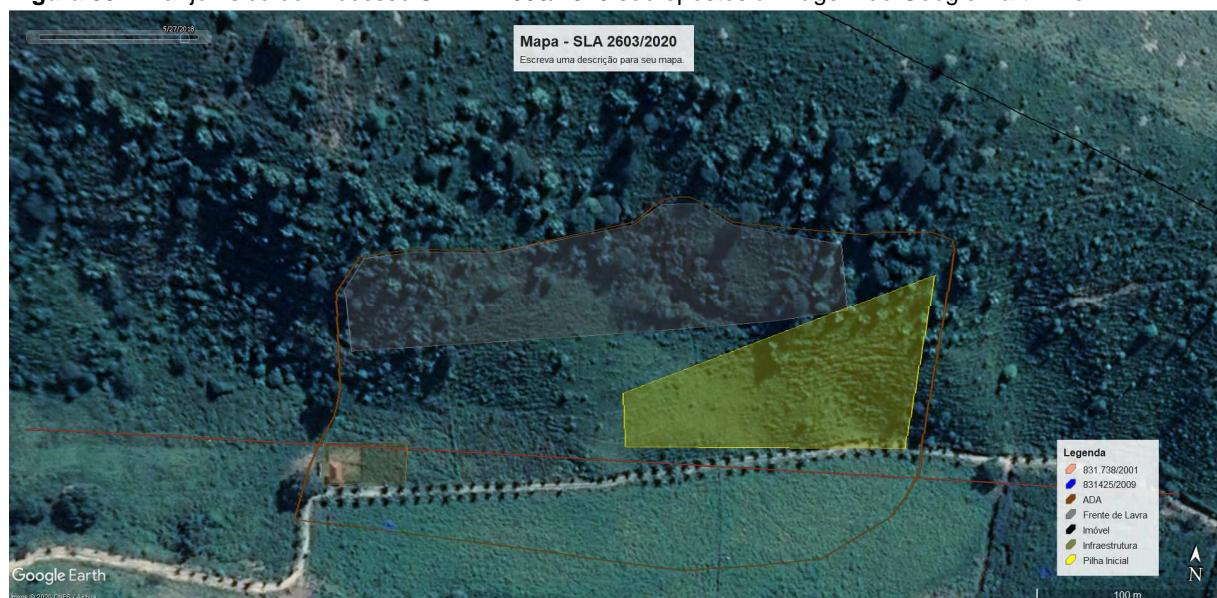
Figura 03: Arranjo físico do Processo SLA n. 2603/2020 sobrepostos à imagem do Google Earth Pro.

Fonte: Dados vetoriais e imagem de satélite do Google Earth Pro (data da imagem: 27/05/2018).

Em análise aos dados vetoriais encaminhados ao Processo SLA 2603/2020, com o auxílio do software Google Earth Pro, verificou-se que a inserção da ADA do empreendimento atinge área onde ocorreu a intervenção ambiental, conforme pode ser visualizado nas figuras abaixo:

Desta forma, verifica-se que ocorreu intervenção ambiental no sítio informado, após 22/07/2008, não sendo informada tal intervenção junto ao SLA, tão pouco junto ao RAS, nem a modalidade da intervenção realizada (supressão de fragmento de vegetação ou corte de árvore isoladas).

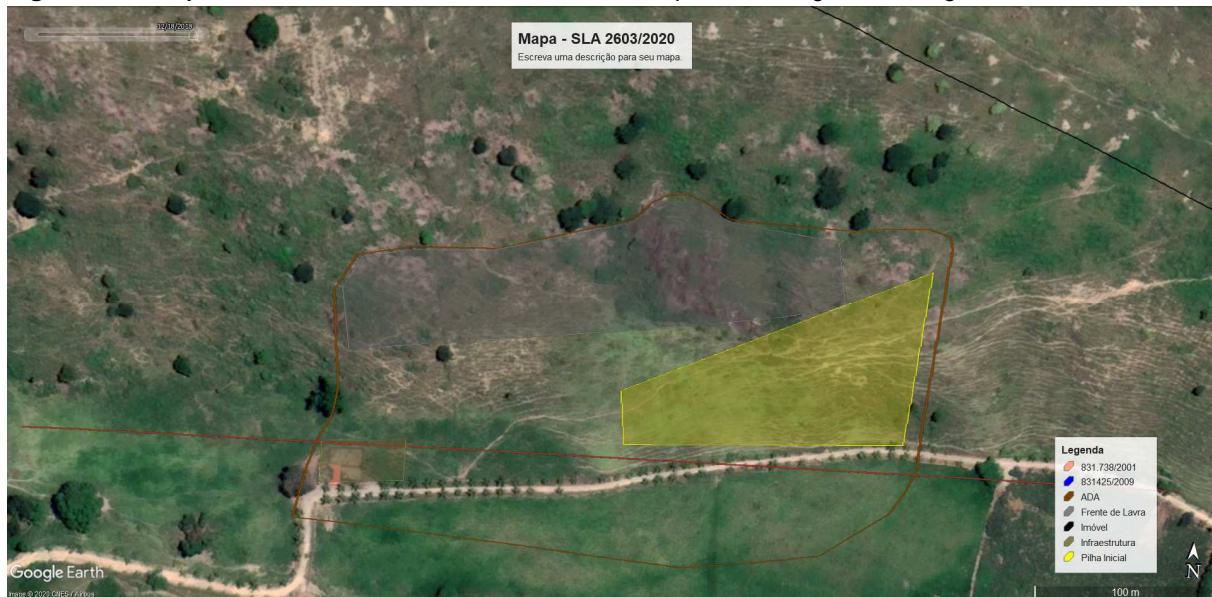
Figura 04: Arranjo físico do Processo SLA n. 2603/2020 sobrepostos à imagem do Google Earth Pro.

Fonte: Dados vetoriais e imagem de satélite do Google Earth Pro (data da imagem: 18/12/2018).

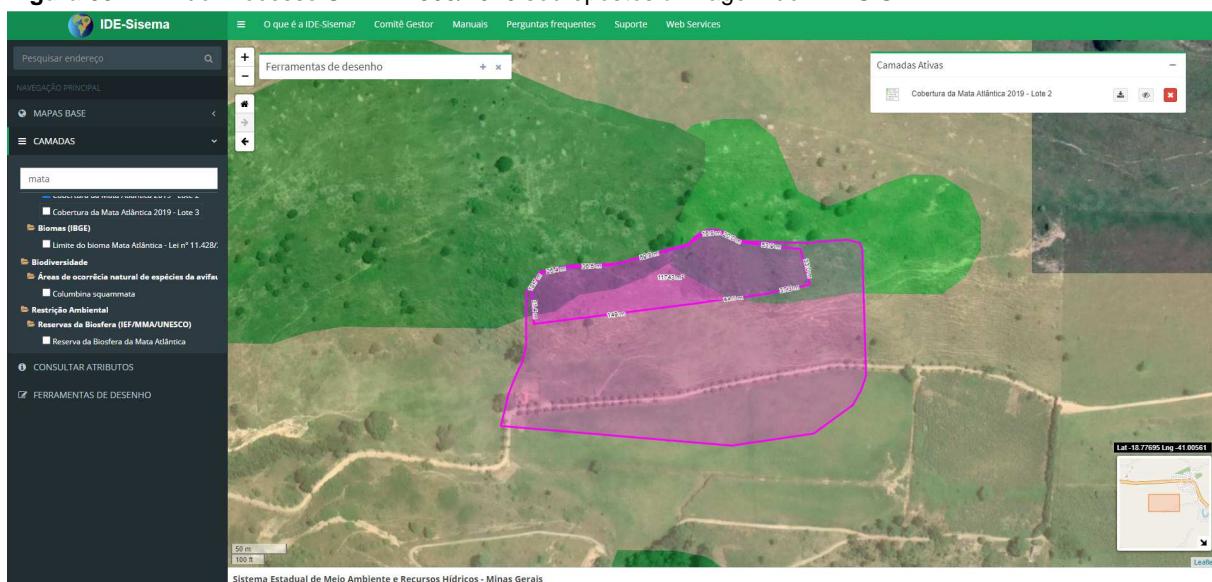
Figura 05: ADA do Processo SLA n. 2603/2020 sobrepostos à imagem do IDE-SISEMA.

Fonte: IDE-SISEMA e dados vetoriais do empreendedor (Processo SLA 2063/2020).

A partir de tal constatação, foi verificada a plataforma do IDE-SISEMA, mediante a visualização da camada Cobertura da Mata Atlântica 2019 – Lote 2, conforme Projeto de Mapeamento da Flora Nativa realizado pelo IEF:

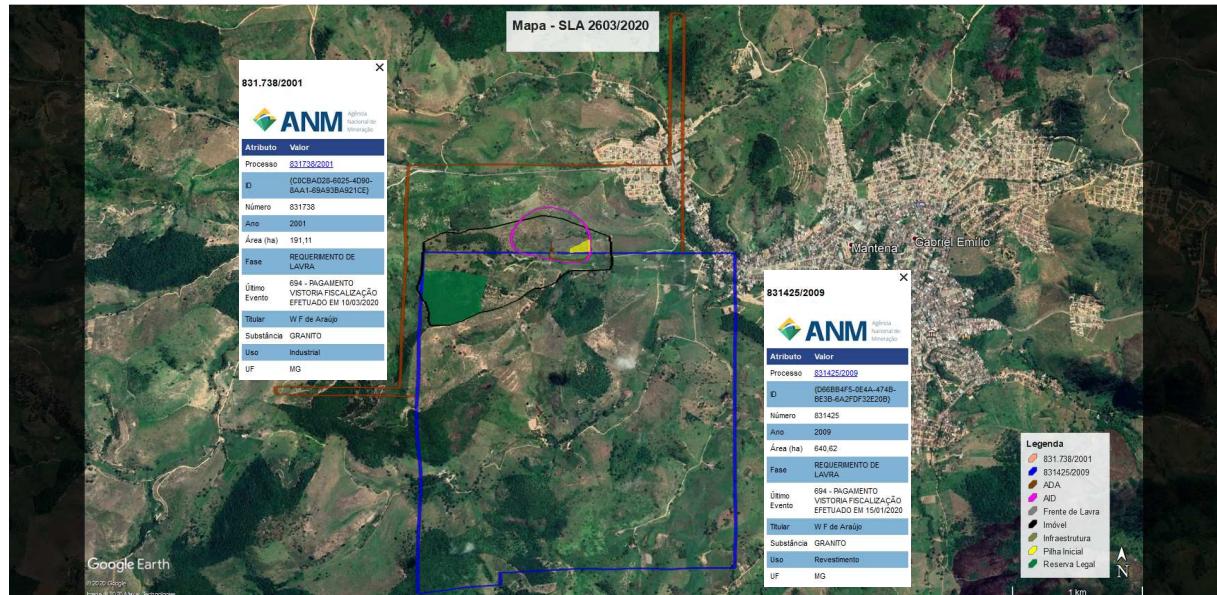
Figura 06: Arranjo físico do Processo SLA n. 2603/2020 e dados vetoriais do CAR e ANM.

Fonte: Dados vetoriais do empreendedor (Processo SLA 2063/2020) e da ANM (Google Earth Pro).

Com base nos dados encaminhados, verificou-se⁷ ainda que a inserção da ADA do Projeto ultrapassa os limites da poligonal minerária objeto de exploração 831.738/2001, atingindo os limites da poligonal minerária 831.425/2009, conforme pode ser identificado nas figuras abaixo:

Diante de tal observação, embora seja o requerente um dos titulares da propriedade rural (superfície) e titular da referida poligonal minerária (subsolo) para onde extrapolou-se o projeto, a instituição de servidão do subsolo somente pode ser determinada pelo órgão competente, nos termos da Lei Federal n. 13.575/2017 e do Decreto Federal n. 9.406/2018, não sendo apresentadas informações sobre o fato.

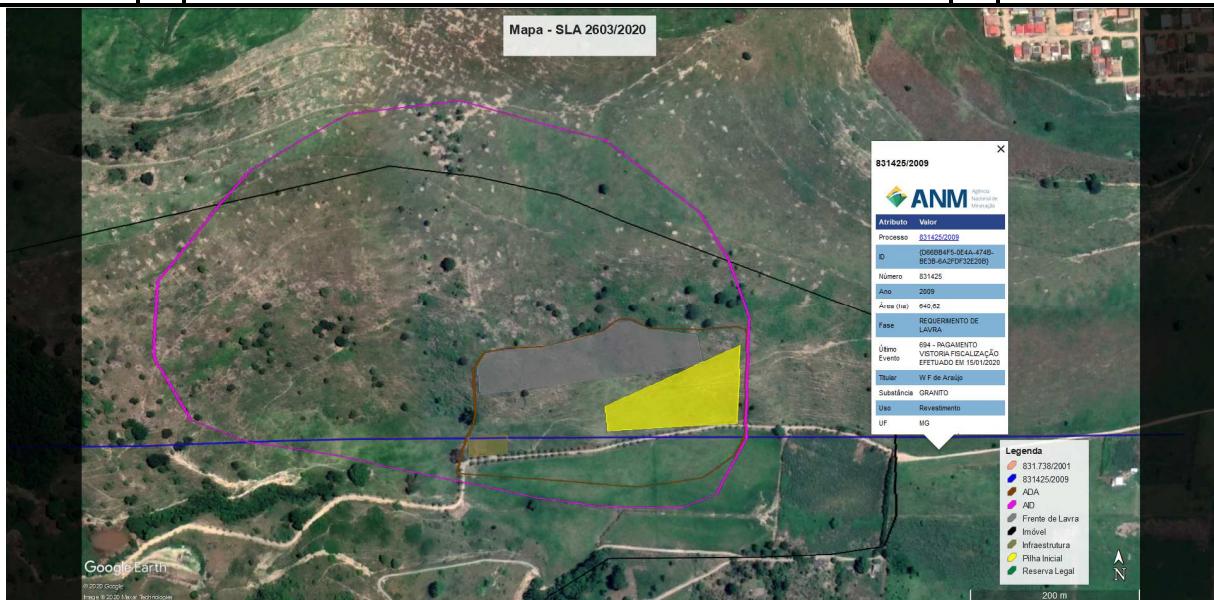
Figura 07: Detalhe do arranjo físico do Processo SLA n. 2603/2020 e dados vetoriais do CAR e ANM.

Fonte: Dados vetoriais do empreendedor (Processo SLA 2063/2020) e da ANM, sobrepostos à imagem de satélite do Google Earth Pro.
