PARECER ÚNICO Nº 76/2024			
INDEXADO AO PROCESSO: Licenciamento Ambiental		PROCESSO SLA: 2263/2023	SITUAÇÃO: Sugestão pelo indeferimento
FASE DO LICENCIAMENTO:	LP+LI (LAC2)		VALIDADE DA LICENÇA: Não se aplica
PROCESSOS VINCULADOS CONCLUÍDOS:	PROCESSO SEI:	SITUAÇÃO:	
AIA	1370.01.0041274/2023-08	Processo formalizado	
Outorga	2090.01.0015542/2024-53; 2090.01.0016164/2024-40	Processo formalizado	
Reserva Legal	Matrícula nº 12.496	Averbada	
EMPREENDEDOR:	Extrativa Mineral Ltda	CNPJ:	17.174.889/0003-98
EMPREENDIMENTO	Extrativa Mineral Ltda - Ampliação da Pilha de Rejeito/Estéril (PDE4)	CNPJ:	17.174.889/0003-98
MUNICÍPIO:	Nova Lima	ZONA:	Rural
COORDENADASEOGRÁFICA (DATUM):	LAT/Y 614.294	LONG/X	7.776.096
LOCALIZADO EM UNIDADE DE CONSERVAÇÃO:			
<input type="checkbox"/> INTEGRAL	<input checked="" type="checkbox"/> ZONA DE AMORTECIMENTO	<input checked="" type="checkbox"/> USO SUSTENTÁVEL	<input type="checkbox"/> NÃO

Este Parecer Único visa subsidiar o julgamento do Chefe da Unidade Regional de Regularização Ambiental Central Metropolitana (URA CM), do pedido de Licença Prévia e de Instalação (LP+LI) para as atividades listadas no Quadro 1, para a regularização ambiental do empreendimento Ex

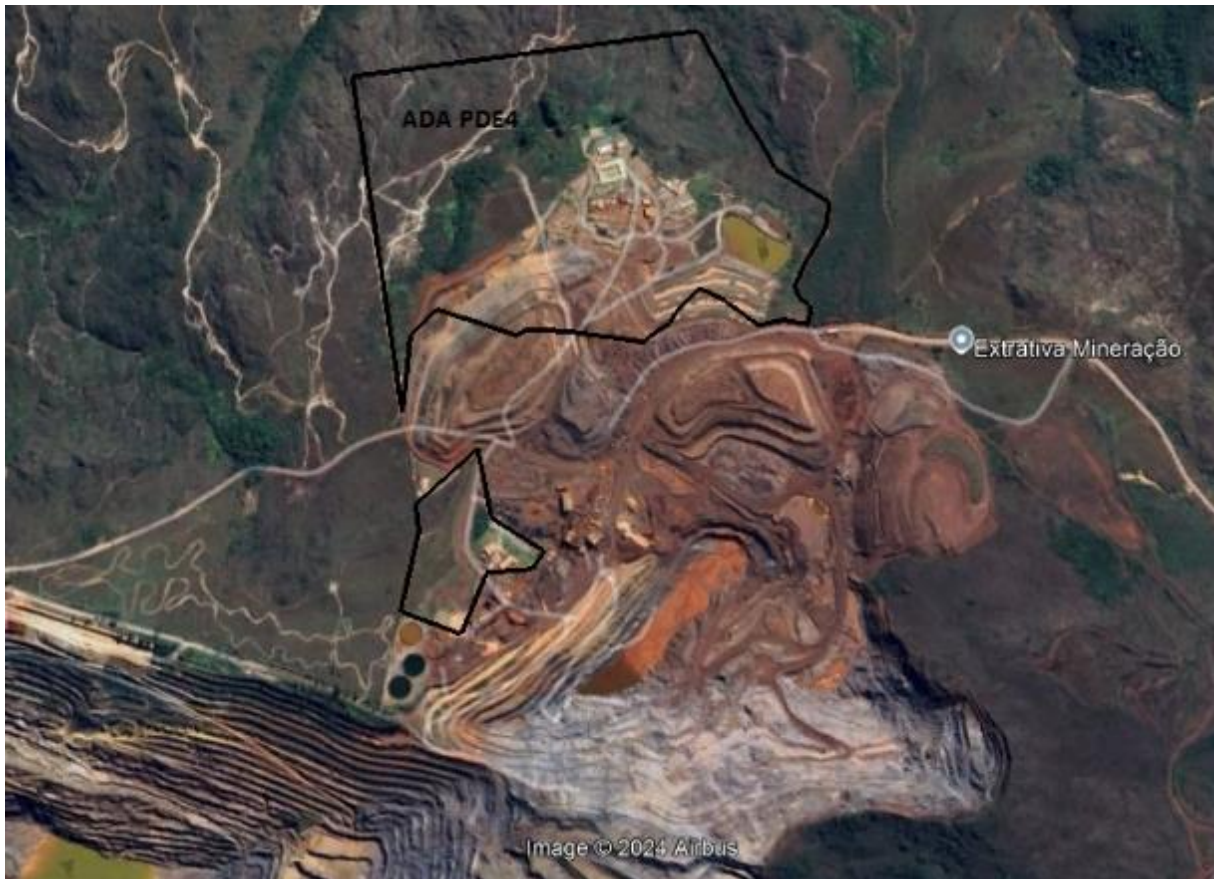
Figura 2.1: Mapa com a área diretamente afetada. Fonte: Imagem do Google Earth, 2024.

O empreendimento Extrativa Mineral Ltda - Ampliação da Pilha de Rejeito/Estéril (PDE4) está localizado na zona rural do município de Nova Lima/MG, nos domínios do Morro do Gama. Encontra-se inserido na bacia hidrográfica do rio São Francisco, SF5 Bacia do Rio das Velhas, microbacia do córrego do Mendes. A figura 2.1 mostra a ADA do empreendimento.

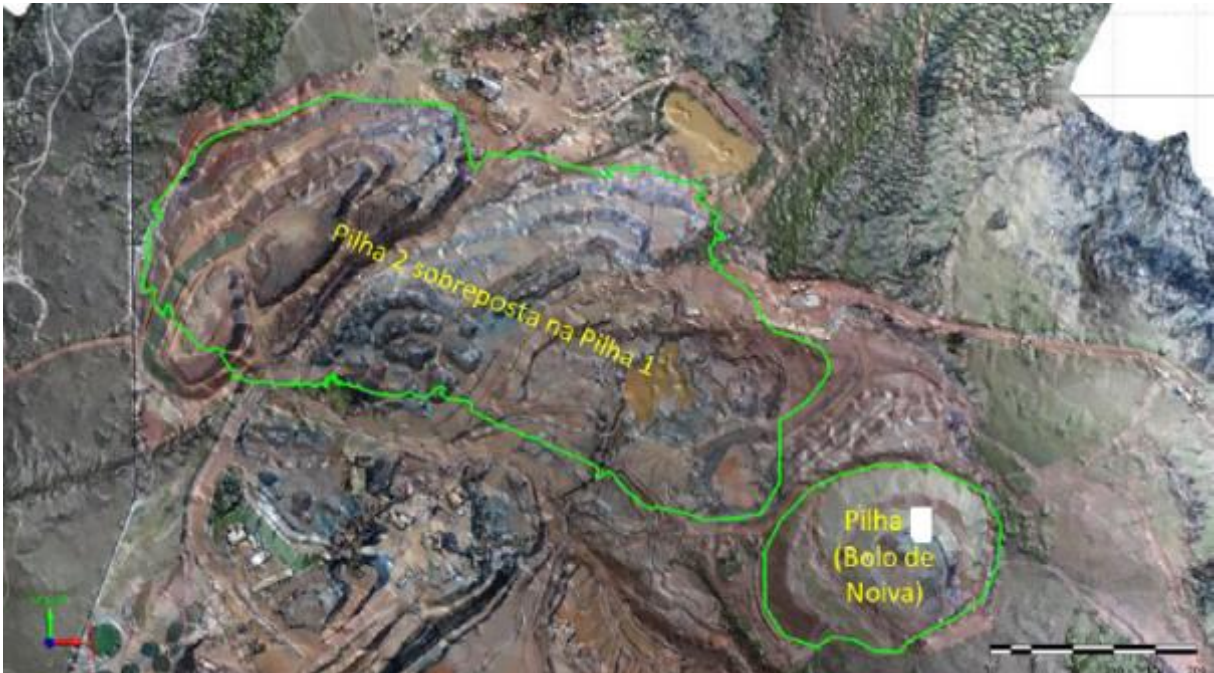
Figura 2.2: Área de unificação das pilhas 1 e 2. Fonte: PU 37/2024 referente à LOC nº 901/2021.

Com a unificação das Pilhas 1 e 2 a área final da Pilha 3 será de 24,48 ha, enquanto a Pilha Bolo de Noiva possui 5,54 ha, dessa forma, tem-se uma área total das pilhas do empreendimento de 30,02 ha licenciada na LOC nº 901/2021. A figura 2.2 mostra a situação atual das pilhas do empreendimento.

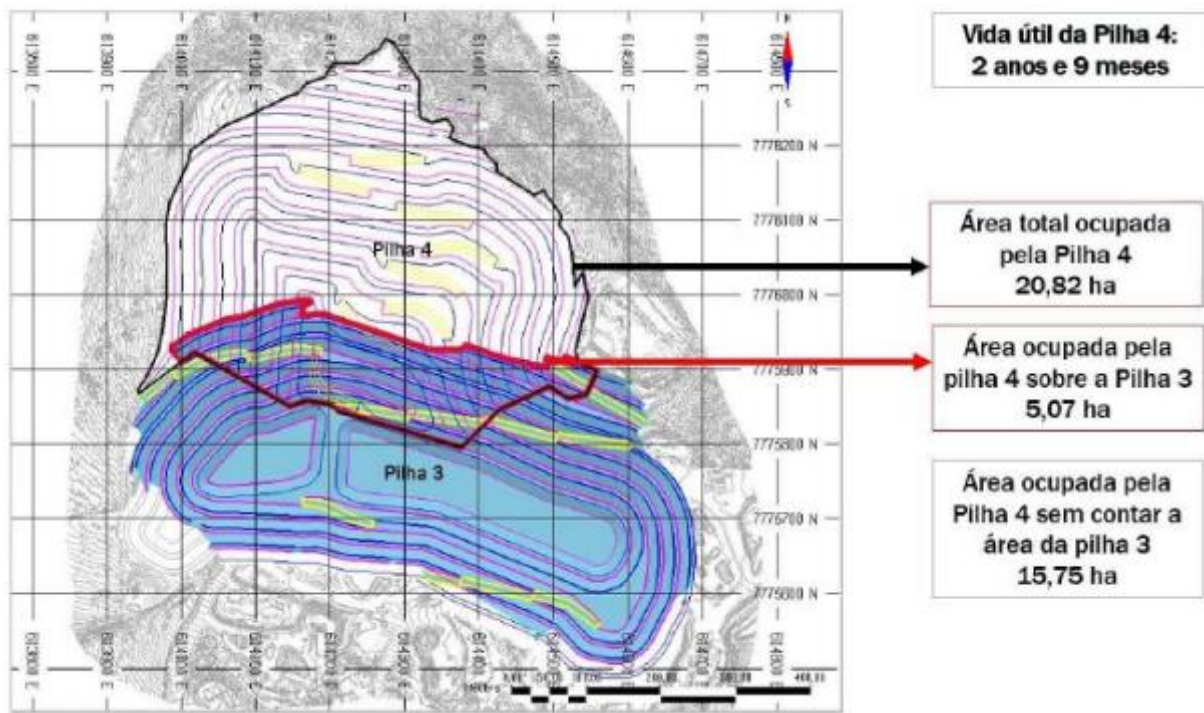
Figura 2.3: Visualização da área de ocupação das pilhas 3 e 4. Fonte: EIA Extrativa Mineral.

O projeto de ampliação da pilha de rejeito (PDE4) foi planejado para ser instalado em área contígua às demais estruturas operacionais da mina Morro do Gama, incluindo a unificação entre as pilhas 3 e 4, como mostrado na figura 2.3.

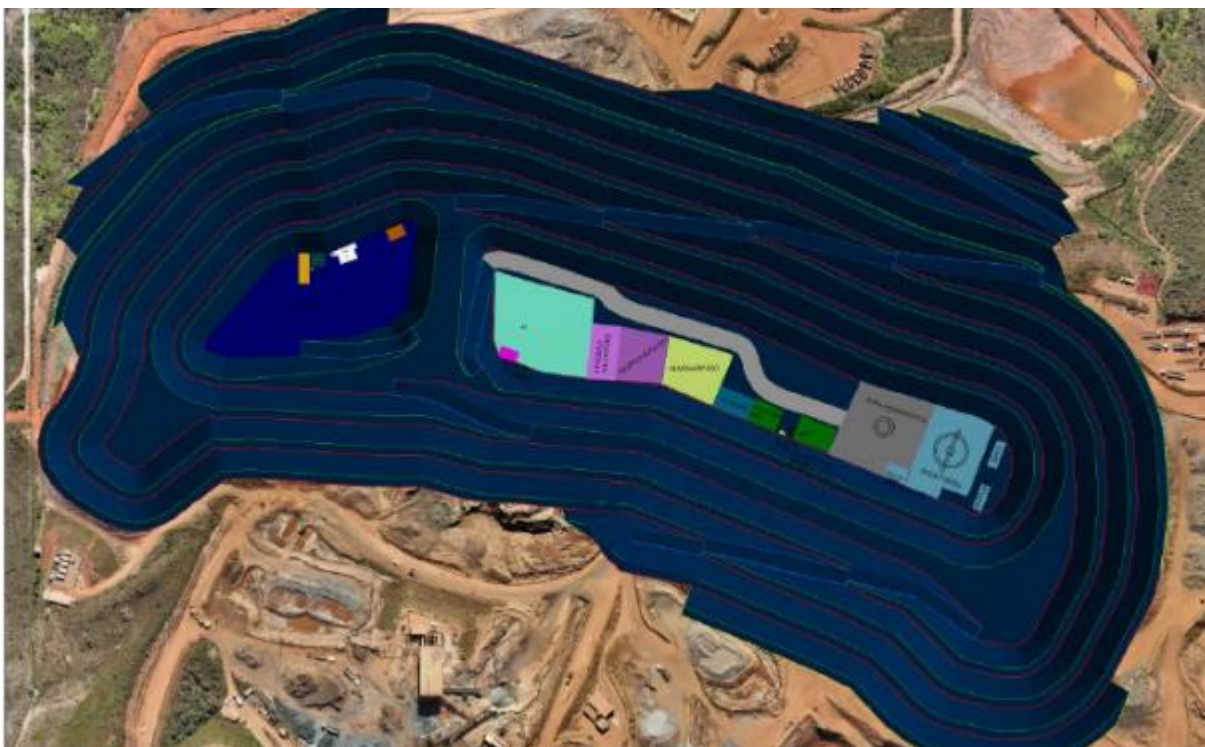
Figura 2.7: Mapa de disposição das estruturas no topo da pilha. Fonte: Informação complementar ID 160277.

No projeto de ampliação da pilha PDE4 foi proposta a realocação das estruturas administrativas do empreendimento para o topo da pilha 3, mostrada na figura 2.7. Ressalta-se que se propôs a unificação das Pilhas 3 e 4 neste processo de licenciamento.

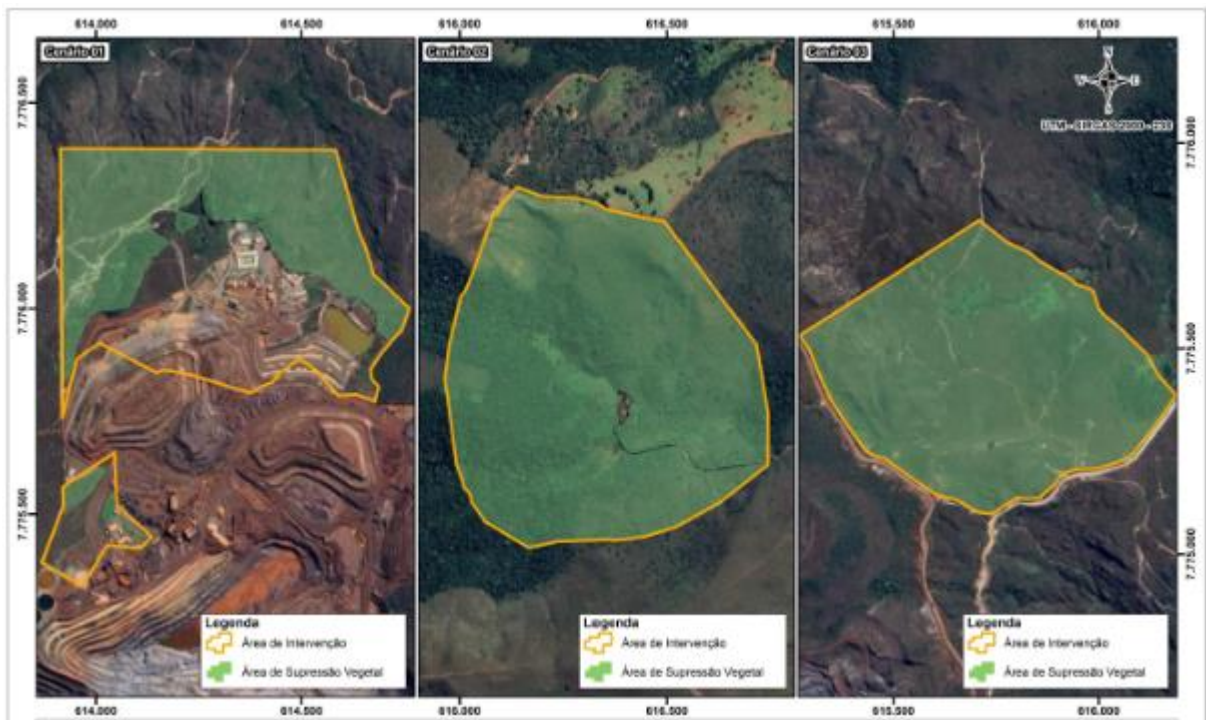
Figura 3.3: Comparação entre as alternativas - área de supressão de vegetação nativa. Fonte: Informação complementar ID 160275.

Em resposta ao solicitado, foi apresentado o Relatório Técnico RT 187/2024 - Estudo de Alternativas Locacionais, sendo que a alternativa 1 escolhida permaneceu a mesma anteriormente, as outras 2 alternativas mostraram-se distantes da mina e com maior impacto aos recursos hídricos e à vegetação nativa, conforme se verifica na figura 3.3 abaixo.

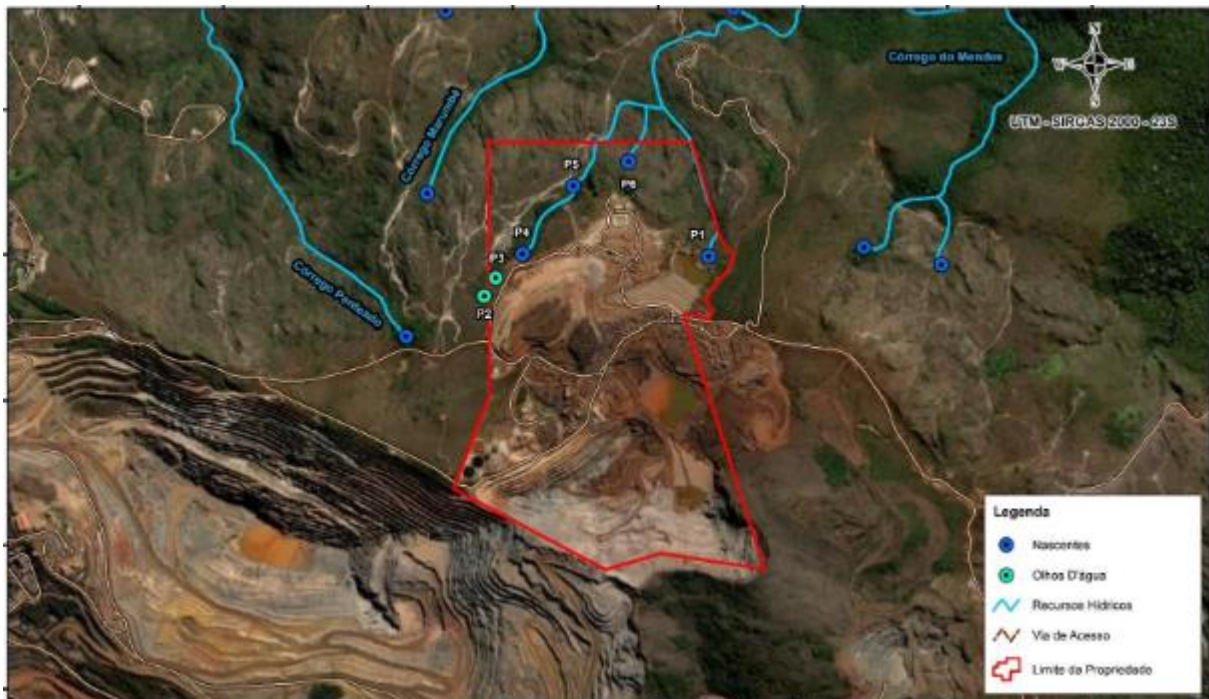
Figura 3.5: Mapeamento dos recursos hídricos na área de estudo. Fonte: Informação complementar ID 160281.

Em atendimento à informação complementar ID 160281 (item (i) alternativa técnica e locacional e PTRF para as intervenções em APP, conforme Decreto Estadual nº 47.749/2019, art.17 e Resolução Conama nº 369/2006, art. 3º) foi apresentado o Relatório Técnico RT 210/2024 - Caracterização dos Recursos Hídricos, no qual realizou-se a identificação e o mapeamento de nascentes e cursos de água na área da Extrativa Mineral – Pilha 4, mostrado na figura 3.5.

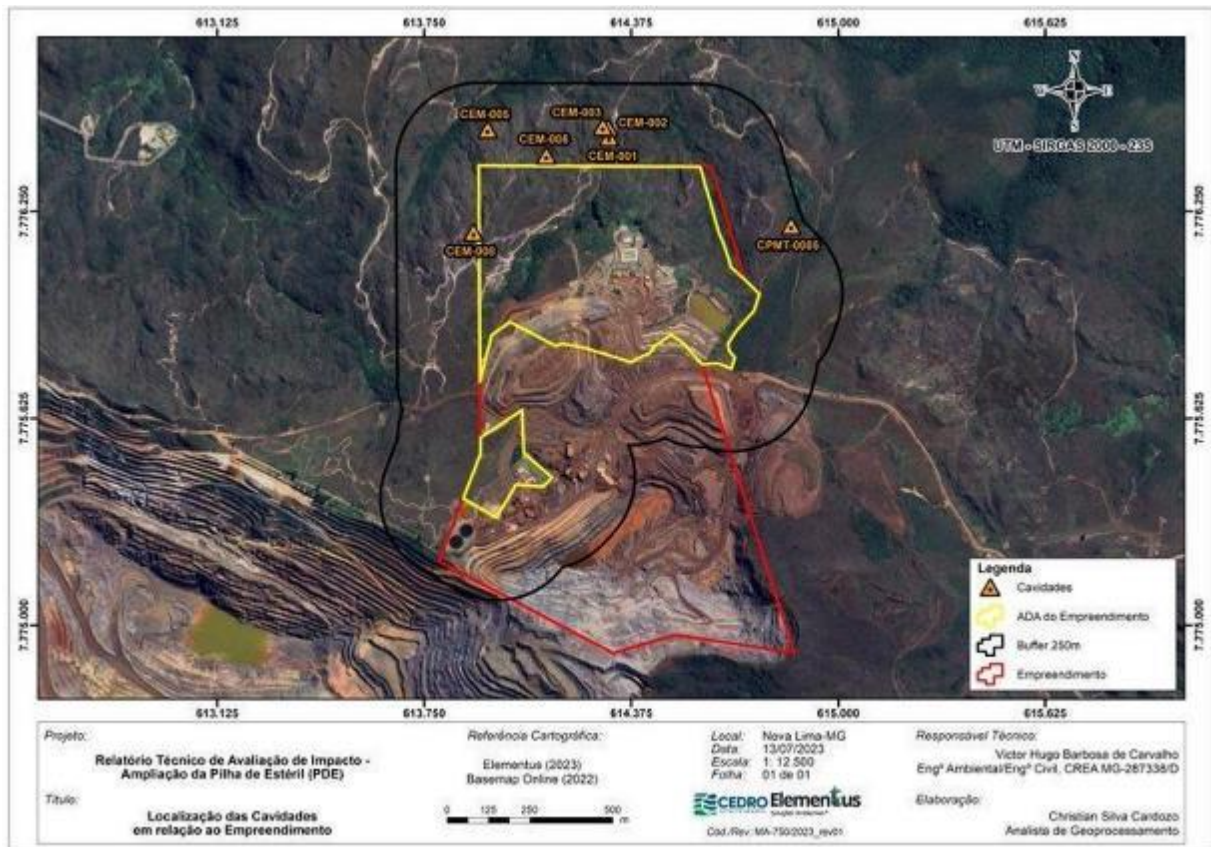
Figura 3.6: Localização das cavidades no contexto do empreendimento.

Cavidades	Coordenadas UTM – Datum Sirgas 2000, Zona 23K		Litologia	Projeção Horizon- tal PH (m)	Distância da ADA (m)*
	X	Y			
CEM-001	614308	7776473	Quartzito	11,3	85
CEM_002	614305	7776502	Quartzito	3,31	114
CEM_003	614289	7776505	Quartzito	6,86	118
CEM_005	613942	7776497	Quartzito	3,61	109
CEM_006	614119	7776418	Quartzito	8,14	30
CEM_008	613899	7776186	Quartzito	4,44	17
CPMT_0005	614858	7776206	Canga ferruginosa	9,03	180

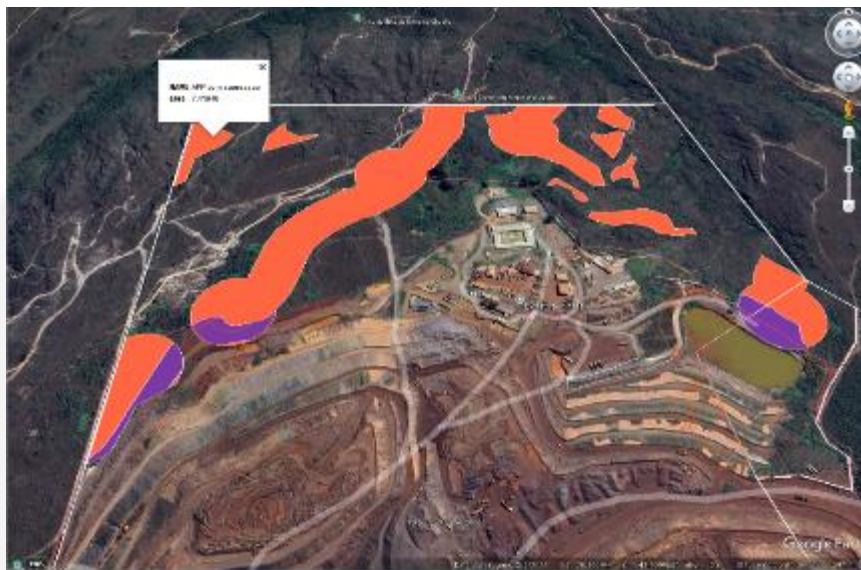
Figura 3.7: APPs solicitadas para supressão 7,41948 ha (polígonos vermelhos) e intervenção em APPs de nascentes sem supressão 0.810687 ha (polígonos roxos). Fonte: Arquivos shapes apresentados em IC e Google Earth Pro, 2024.

As áreas de preservação permanente afetadas pelo empreendimento compreendem APPs de curso hídrico, APPs de nascentes e APPs de declividade, conforme demonstrado na Figura 3.7.
