**PARECER ÚNICO Nº 0349737/2019 (SIAM)**

| <b>FASE DO LICENCIAMENTO:</b> Renovação da Licença de Operação | | | <b>VALIDADE DA LICENÇA:</b> 08 anos | | |
| <b>EMPREENDEDOR:</b> S/A Usina Coruripe Açúcar e Álcool | | | <b>CNPJ:</b> 12.229.415/0010-01 | | |
| <b>MUNICÍPIO:</b> Iturama/MG | | | <b>ZONA:</b> Rural | | |

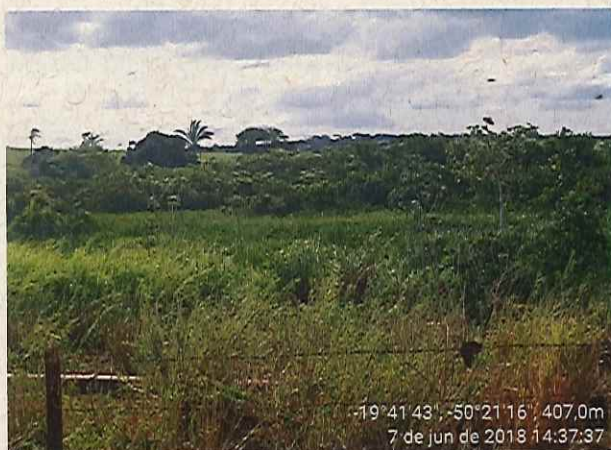
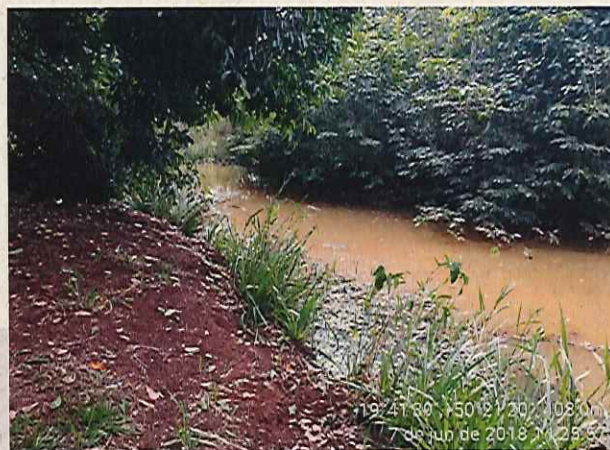
**Figura 2- APP existente na matrícula deste empreendimento / Ribeirão Cipó.**

Existe uma área de preservação permanente às margens do ribeirão Cipó, que dentro dos limites do imóvel totaliza 3,9775 ha e se encontra em uma das matrículas da Usina. Encontra-se isolada, porém com presença de mato alto e poucos representantes da vegetação em um trecho. Para essa área será condicionado à execução do PTRF apresentado no protocolo R0067635/2019 de 14/05/2019, em área total de 0,12753 ha.

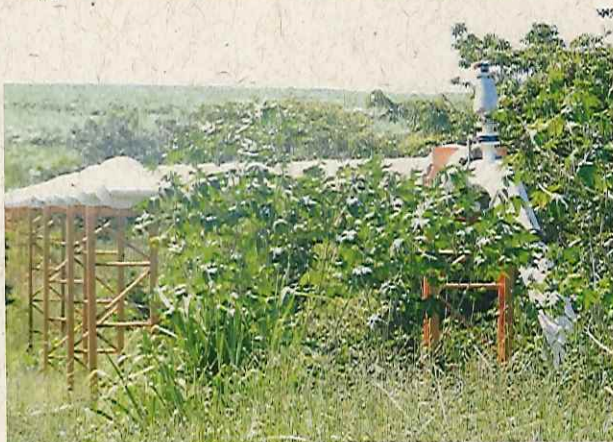
Desse modo, tem-se que a substituição da adutora atendeu os quesitos da Resolução Conjunta SEMAD/IEF 1.905/2013, vez que a formalização do processo se deu a tempo e modo.

Figura 5- Adutora que substituiu tubulação quebrada.

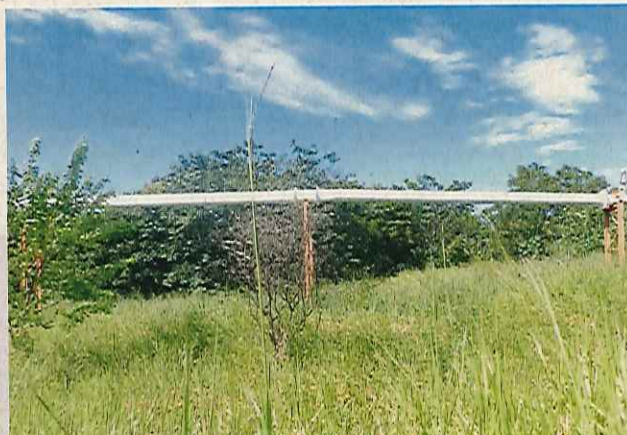
Figura 6- Adutora que substituiu tubulação quebrada.

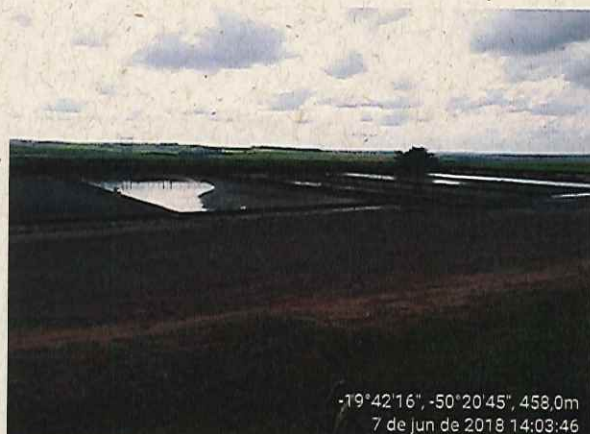
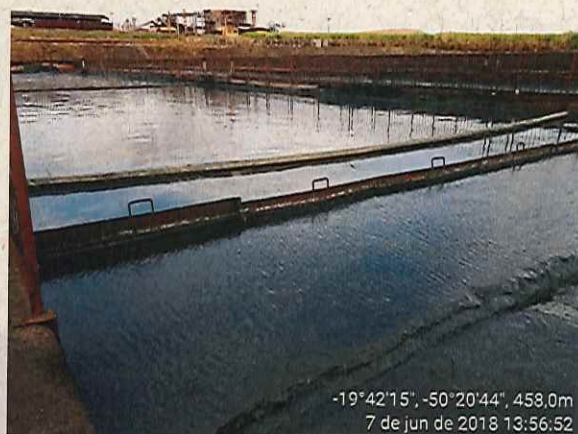
Figura 7 – Tanques de água residuária

De acordo com os estudos ambientais apresentados, as águas residuárias são oriundas dos diversos setores industriais, caracterizadas por descartes de efluente líquido provenientes dos sistemas de recirculação (circuitos fechados), resfriamentos, decantadores, sistemas de tratamento industriais, lavagens de pisos e equipamentos e do processo de geração de vapor (caldeira). É armazenada em tanque com subdivisões, com volume de armazenamento de 22.500 m<sup>3</sup>, onde sofre processo de decantação e, posteriormente, é fertirrigada junto com a vinhaça em áreas com cultivo de cana-de-açúcar, ilustrado na figura abaixo.

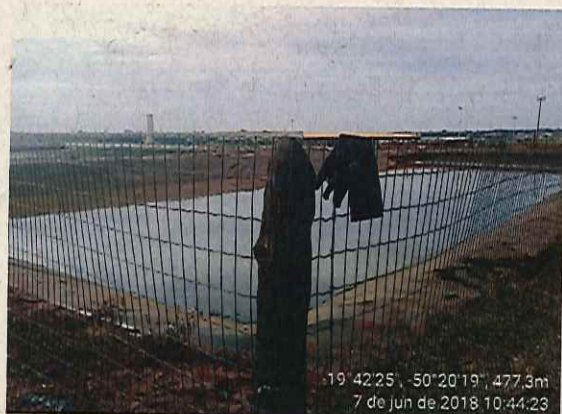
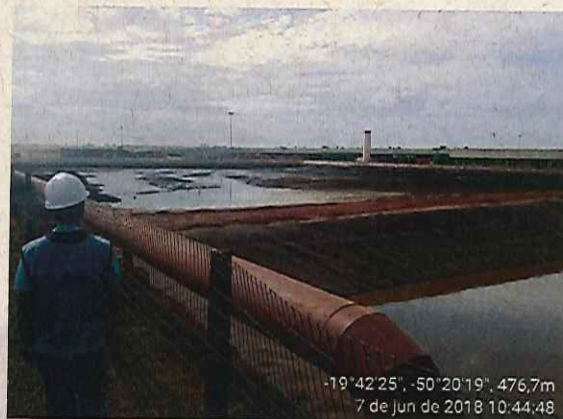
**Figura 9 – Tanque de vinhaça impermeabilizado e aplicação de vinhaça em área agrícola.**

O reservatório de vinhaça possui volume de 11.000 m³ revestido com manta de impermeabilização de PEAD de 2 mm de espessura, e equipado com sistema de drenagem de fundo em espinha de peixe, para acusar possíveis rompimentos da manta.

Próximo ao tanque de vinhaça existe o sistema que acomoda as bombas de grande porte, utilizadas para bombear as águas residuárias e a vinhaça até seus sistemas de distribuição.

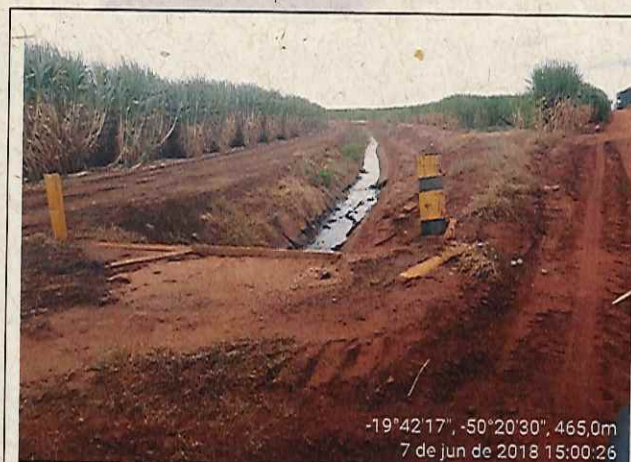
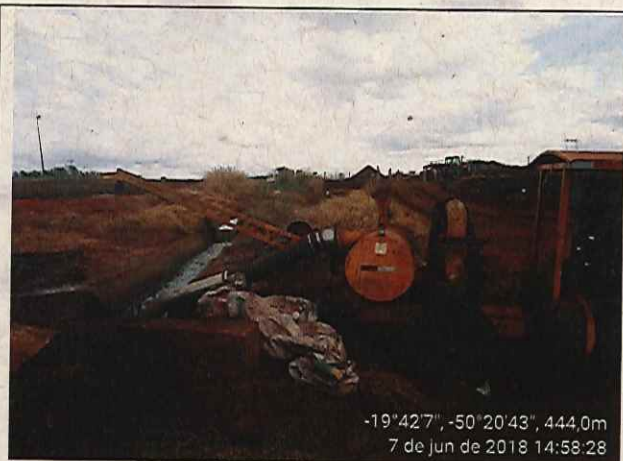
**Figura 10- Transporte da vinhaça para a lavoura.**

A vinhaça é transportada até as áreas agrícolas por meio de três sistemas, sendo: 1- Caminhões tanques que são carregados na área de carregamento de vinhaça; 2- Canais abertos de vinhaça; e 3- canalização fechada.

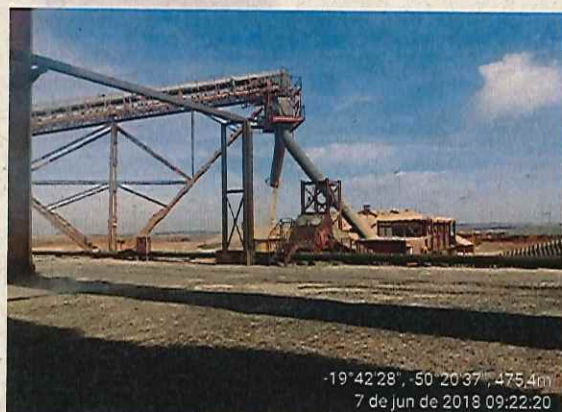
Figura 11 – Pátio de bagaço

É um resíduo fibroso resultante da extração do caldo de cana (moagem), figuras abaixo. Na usina em questão o bagaço gerado é utilizado para geração de bioeletricidade. A Unidade Industrial consome todo o bagaço na geração de eletricidade, pois possui uma rede de distribuição interligada com a da Companhia Energética do Estado de Minas (CEMIG).

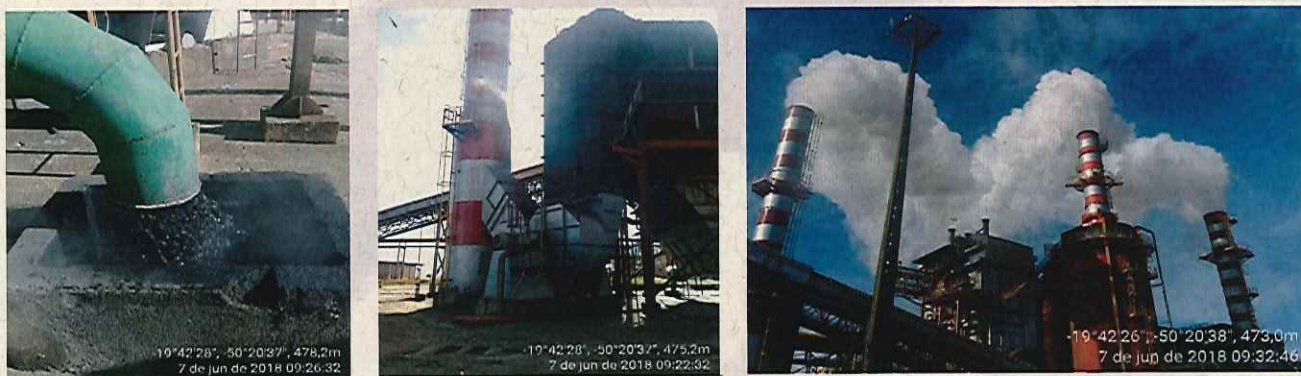
Figura 12 – Lavador de gases, ciclone e chaminés das caldeiras .

Estes resíduos são provenientes do processo de combustão do bagaço de cana-de-açúcar na caldeira, retirado durante a limpeza do equipamento e do lavador de gases, composto, basicamente, por cinzas e bagacilho. De acordo com as informações prestadas pela consultoria ambiental, a geração de cinzas possui uma estimativa da ordem de 103.406,36 toneladas por safra. Este material (Classe II - B) é retirado e utilizado na área agrícola como condicionador de solo, principalmente nas áreas de reforma de canavial.

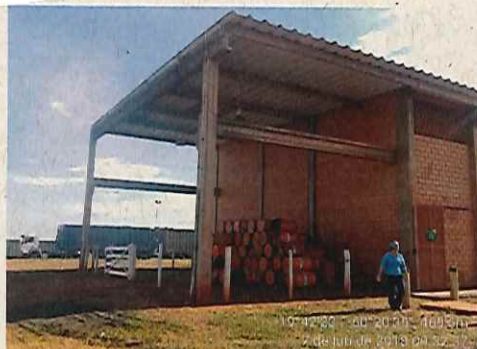
A unidade industrial dispõe de uma área destinada ao armazenamento temporário destes resíduos, dotado de piso impermeabilizado e cobertura, equipado com canaletas perimetrais.

Figura 13- Local de armazenamento temporário de resíduos.

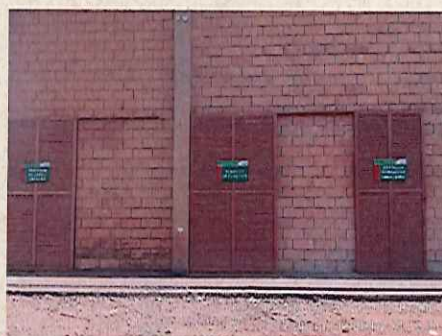
Figura 14- Local de armazenamento temporário de resíduos.

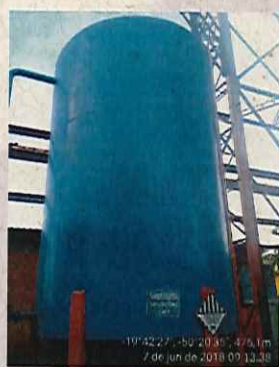
Figura 15- Tanque de armazenamento de óleo usado.

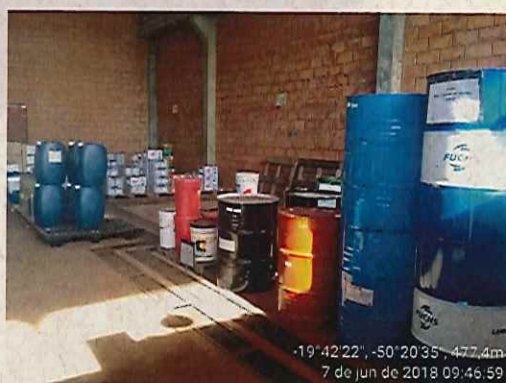
Figura 16 - Local de armazenamento temporário de resíduos.

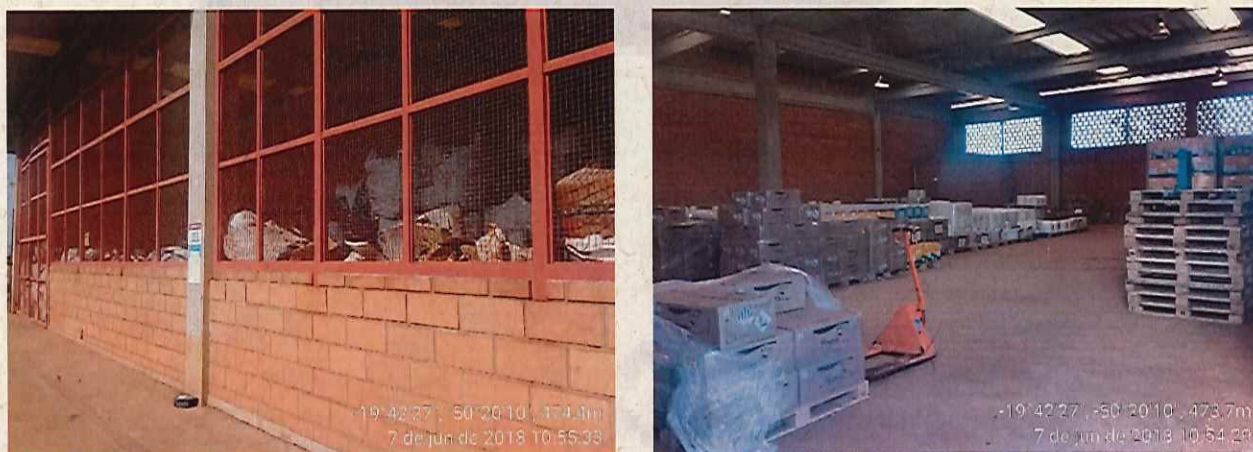
**Figura 17- Local de armazenamento de agrotóxicos**

Os agrotóxicos utilizados na área agrícola da Usina são armazenados adequadamente em galpão construído para o seu armazenamento. As embalagens vazias de agrotóxicos utilizados no cultivo e tratos culturais da cana-de-açúcar são destinadas para centrais de recebimento especializadas e licenciadas para o transporte e destino do resíduo.

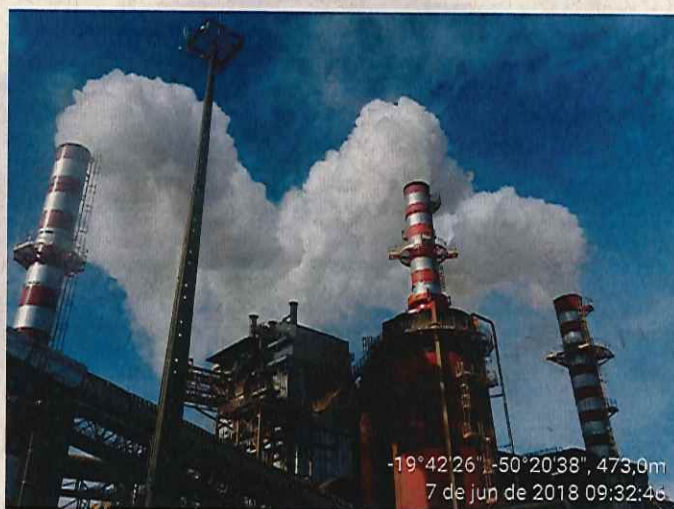
**Figura 18- Caldeira utilizada na queima do bagaço de cana-de-açúcar.**

Possui ainda outra caldeira devidamente licenciada no processo 00106/2002/003/2016. O efluente atmosférico gerado na caldeira é submetido a um sistema hidro Venturi de lavador de gases instalado antes da chaminé da caldeira, que tem por finalidade adequar às emissões quanto aos parâmetros estabelecidos na legislação ambiental.

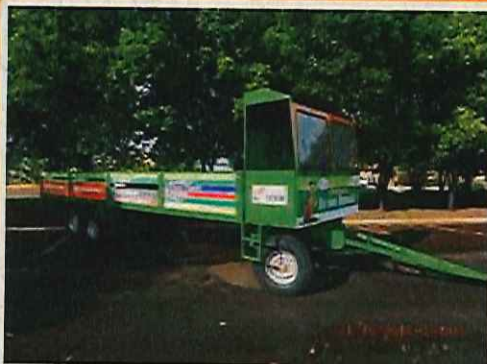
Figura 1: Vista lateral da carreta confeccionada para a coleta seletiva.

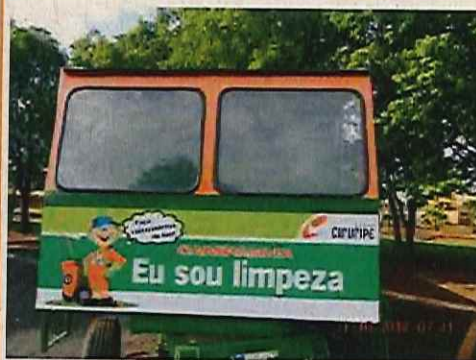
Figura 2: Vista frontal da carreta para a coleta seletiva.

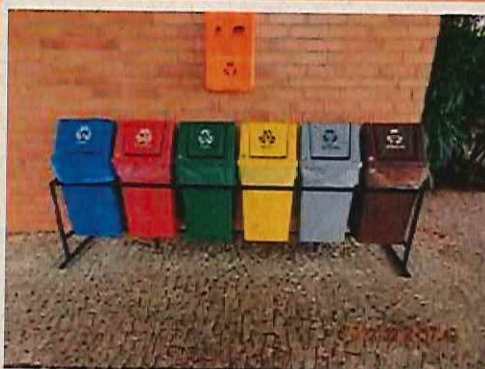
Figura 3: Kit de Lixeiras com os sacos coloridos.

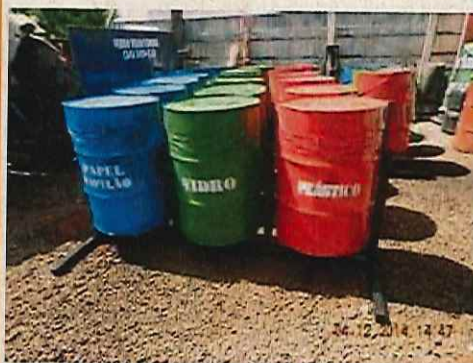
Figura 4: Kit de coletores de lixo 200 l.

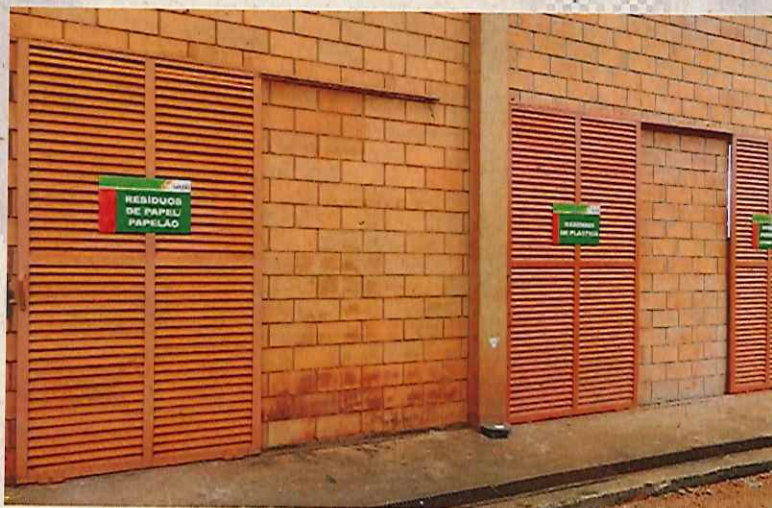
Figura 25- Galpão de armazenamento de resíduos  
Protocolo R063342/2018
