Parecer nº 147/FEAM/URA CM - CAT/2023

Parecer Único de Licenciamento Simplificado nº 1728/2023

Processo SLA: 1728/2023	SITUAÇÃO: Sugestão pelo indeferimento		
EMPREENDEDOR:	Mineração Campinas EIRELI	CPF/CNPJ:	24.774.893/0001-90
EMPREENDIMENTO:	Mineração Campinas EIRELI	CPF/CNPJ:	24.774.893/0001-90
MUNICÍPIO:	Mariana	ZONA:	rural

Parecer Técnico de Licença Ambiental Simplificada (RAS)

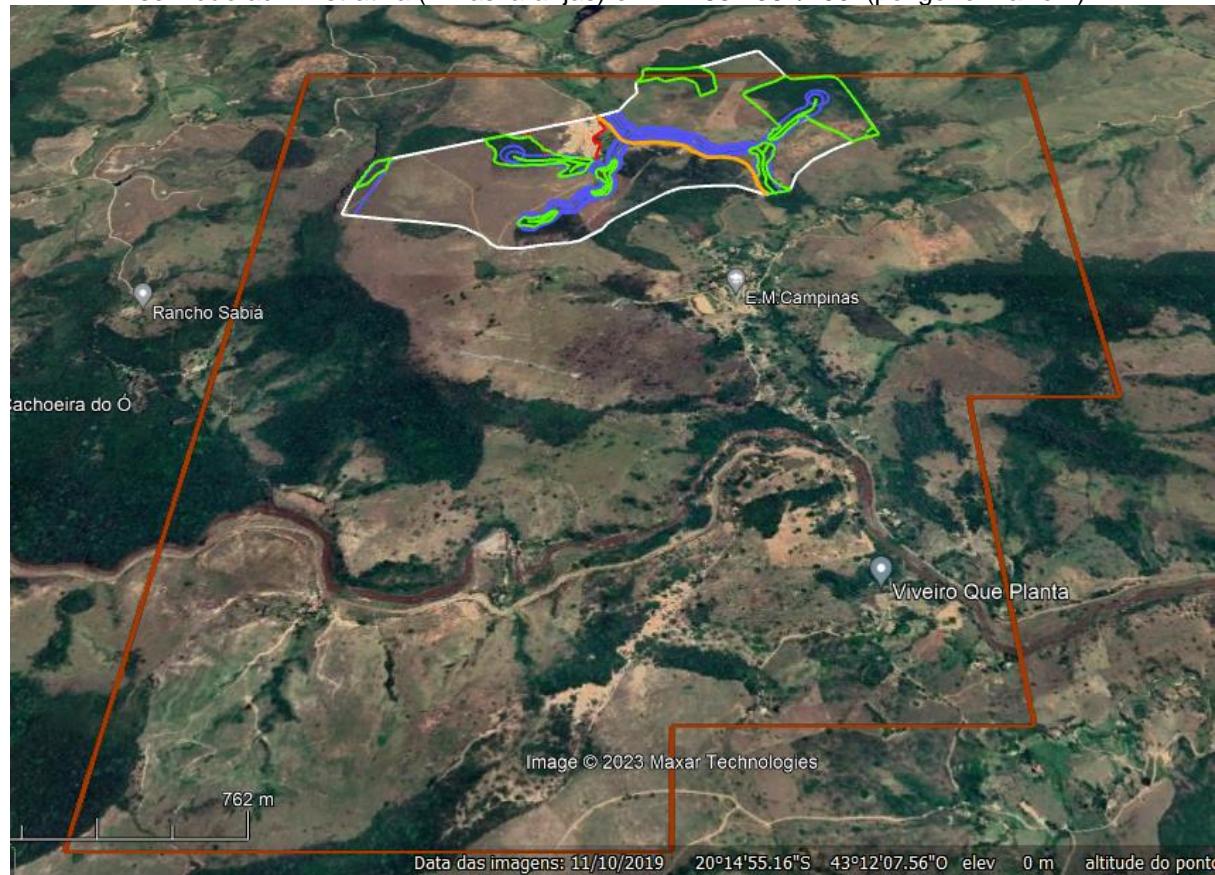
Imagem 01: Área Diretamente Afetada (polígono vermelho) em face da área do imóvel (polígono branco), Área de Proteção Permanente (polígonos azuis) e Reserva Legal (polígonos verdes), área de servidão administrativa (linhas laranjas) e ANM 831.382/2004 (polígono marrom)

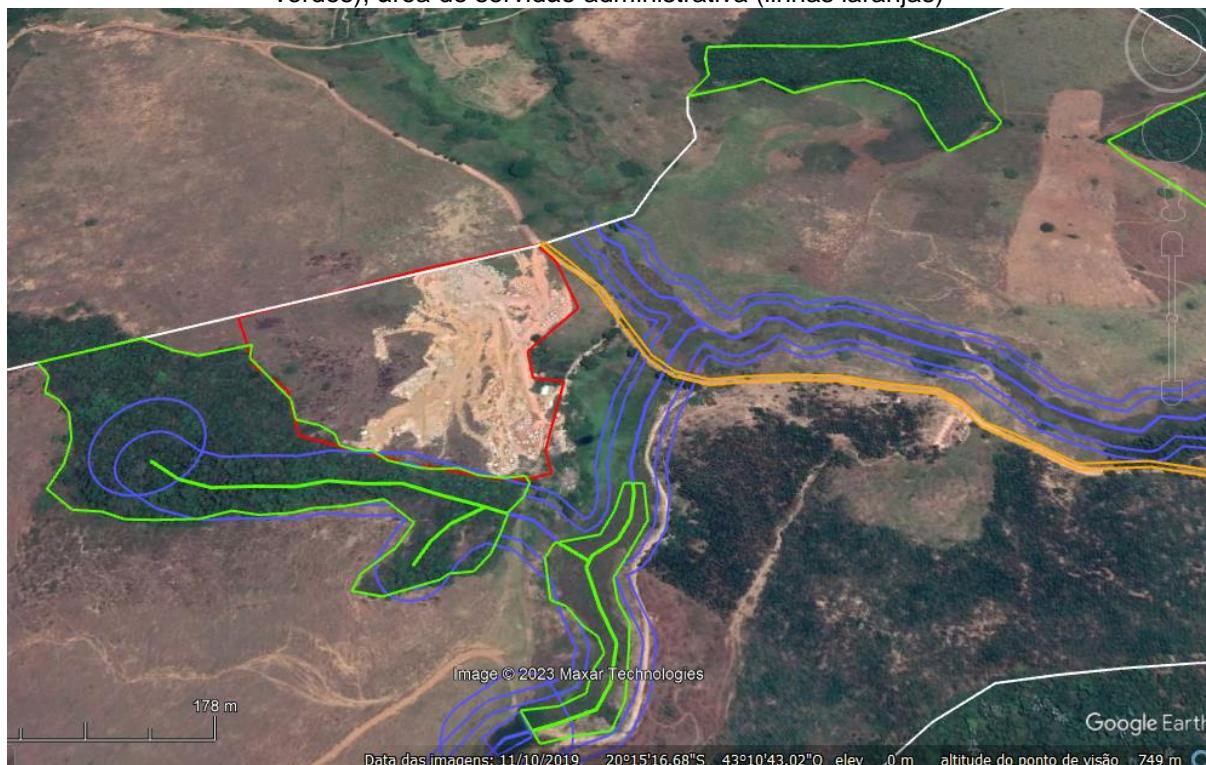
Imagem 02: Detalhe da Área Diretamente Afetada (polígono vermelho) em face da área do imóvel (polígono branco), Área de Proteção Permanente (polígonos azuis) e Reserva Legal (polígonos verdes), área de servidão administrativa (linhas laranjas)

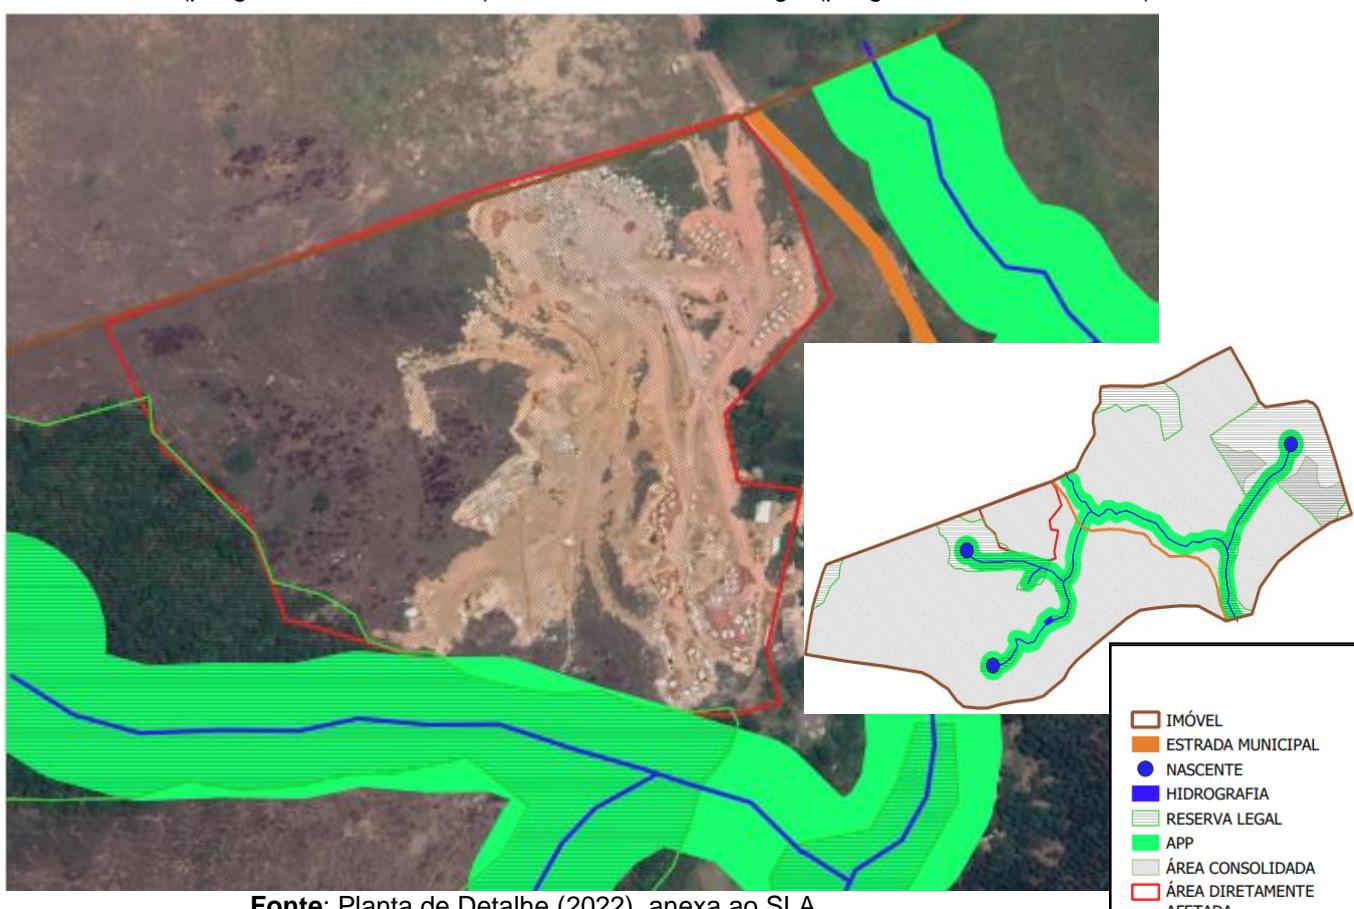
A vegetação nativa remanescente, conforme declarado, é constituída por Floresta Estacional Semidecidual Montana. Embora tenha sido descrito no RAS que não há recurso hídrico superficial, há o Córrego Campinas que tem parte de sua APP abrangida pela ADA, assim como parte da área declarada como constituinte da reserva legal do imóvel, conforme indicado na Imagem 03.

Imagen 03: Área Diretamente Afetada (polígono vermelho) em face da Área de Proteção Permanente (polígonos verdes sólidos) e da área de reserva legal (polígono verde circunscrito)

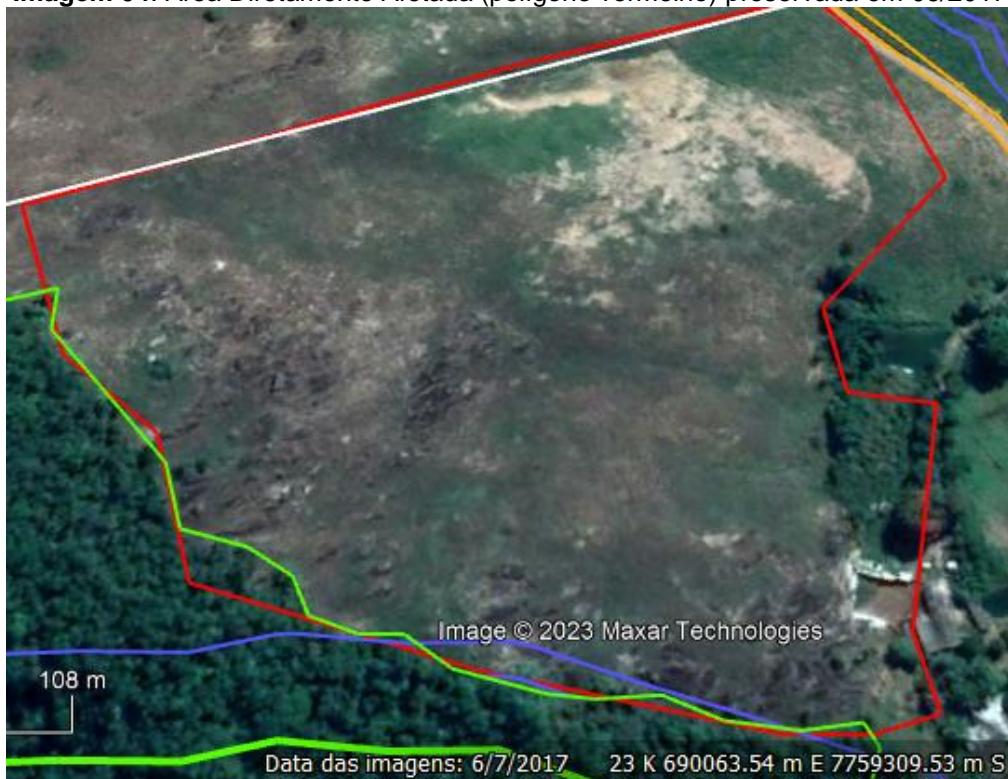
Porém, conforme evidenciado nas imagens seguintes, a área contava com árvores isoladas que foram suprimidas no decorrer do período de validade da **AAF256214/2017**.

Imagem 04: Área Diretamente Afetada (polígono vermelho) preservada em 06/2017

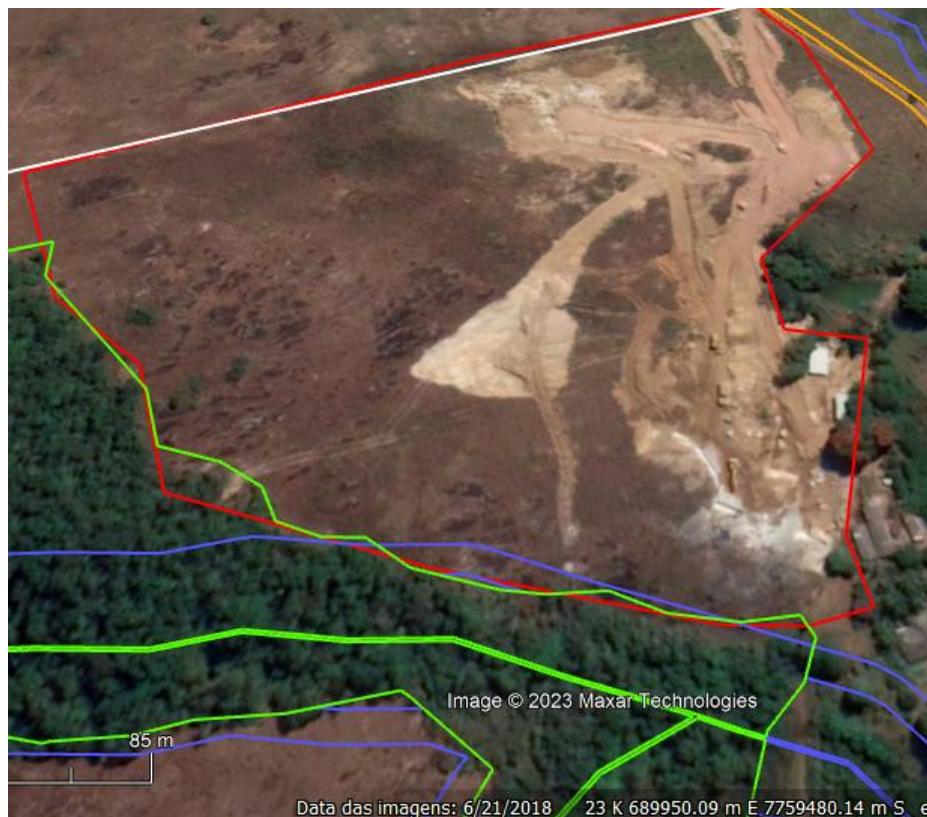
Imagem 05: Área Diretamente Afetada (polígono vermelho) alterada em 06/2018

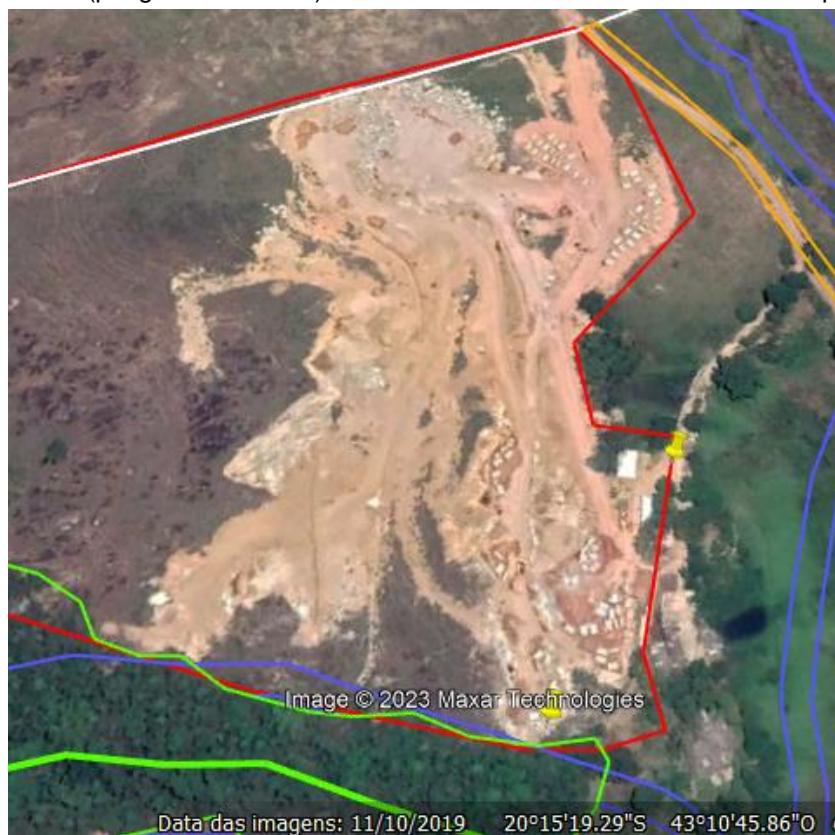
Imagen 06: ADA (polígono vermelho) alterada em 11/2019 e árvores nativas suprimidas (⬆)

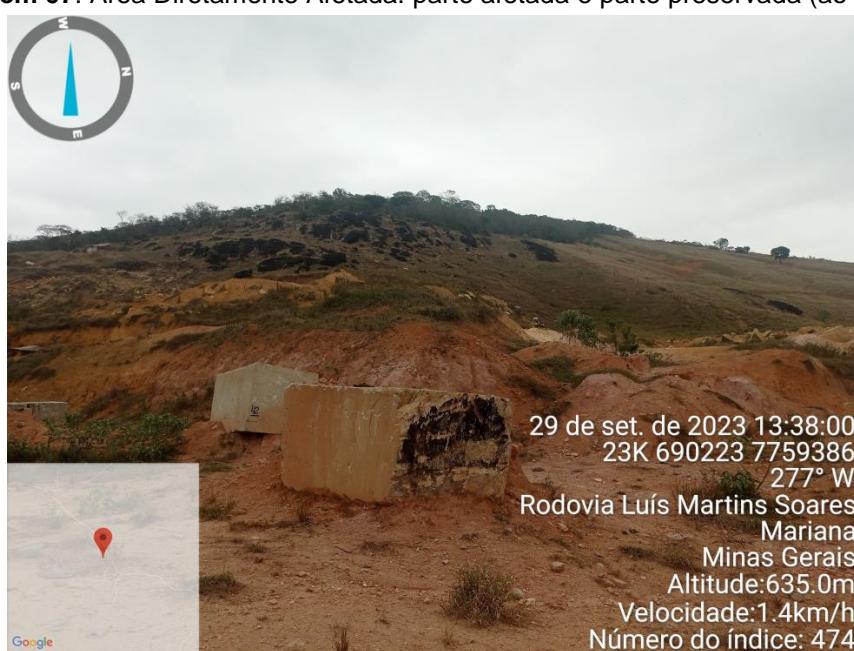
As supressões de vegetação nativa foram confirmadas em vistoria realizada em 29/09/2023, que ensejou a lavratura do **auto de fiscalização (AF) nº 239647/2023** e do **auto de infração (AI) nº 323018/2023**. As fotografias abaixo, evidenciam a vegetação nativa suprimida, dada a vegetação testemunho e a regeneração na área intervinda.

Imagen 07: Área Diretamente Afetada: parte afetada e parte preservada (ao fundo)

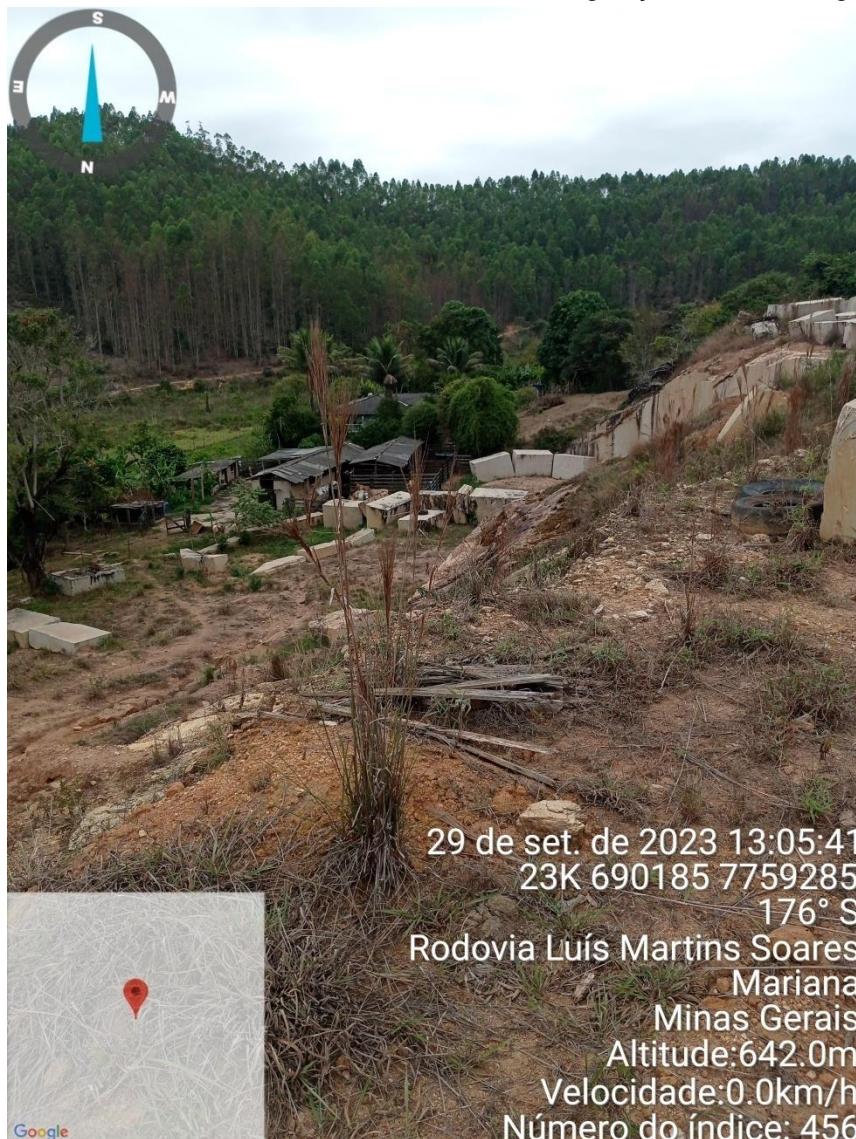
Imagem 08: Área Diretamente Afetada abandonada e vegetação nativa em regeneração

Conforme relatado no AF 239647/2023, a área está abandonada e com isso, a vegetação nativa herbácea está em regeneração. Salienta-se que não foram/estão sendo adotadas medidas de controle ambiental no local, razão pela qual processos erosivos estão instalados. O que contrasta com a informação prestada no RAS de que identificada área degradada.
