PARECER ÚNICO Nº nº 255/SEMAD/SUPRAM SUL - DRRA/2022

INDEXADO AO PROCESSO: Licenciamento Ambiental	PA COPAM: 579/2022	SITUAÇÃO: Sugestão pelo Deferimento
FASE DO LICENCIAMENTO: Renovação da Licença de Operação - LO	VALIDADE DA LICENÇA: 6 anos

EMPREENDEDOR: AGIT SOLUCOES AMBIENTAIS LTDA		CNPJ: 08.774.904/0001-86
EMPREENDIMENTO: AGIT SOLUCOES AMBIENTAIS LTDA		CNPJ: 08.774.904/0001-86
MUNICÍPIO: ITAJUBÁ - MG		ZONA: Rural
COORDENADAS GEOGRÁFICAS (DATUM): WGS 84	LAT/Y 22°23'11.15" S	LONG/X 45°30'09.62" O

Relatório Fotográfico da AGIT SOLUCÕES AMBIENTAIS LTDA.

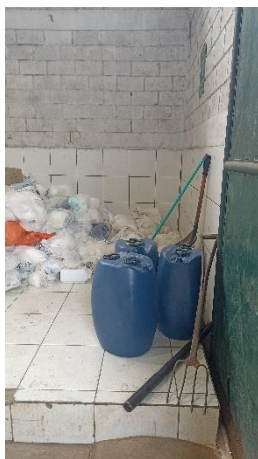
Foto 01. - Armazenamento dos resíduos que são transbordados no galpão.

capacidade para armazenar 70 ton, é realizado o transbordo dos resíduos de serviço de saúde que chegam ao final do dia. Estes resíduos são destinados a incineração ou autoclavagem. Após o tratamento em autoclave os resíduos serão triturados e a avaliação da eficiência da inativação é feita através de indicadores biológicos que indica a eficiência da letalidade microbiana sendo utilizado o Biologigal Test 2I para teste de 24h (geobacillus Stearothermophilus onde se teste ficar da cor amarela aponta a presença de crescimento bacteriano e se não houver mudança de cor indica que os esporos foram destruídos. Utiliza-se também o CLICKTEST-IBVC8H vapor e químicos onde utiliza-se o indicador químico classe 5. Esse material é um integrador químico de uso interno, desenvolvido de acordo com as normas EN ISO 11140, o que garante a sua eficiência e a segurança na aplicação.

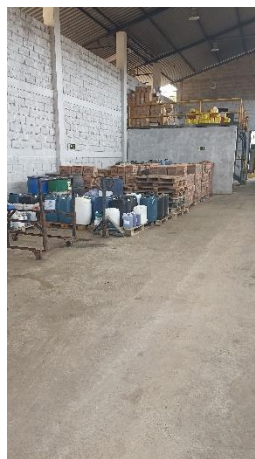
Foto 02. Armazenamento de efluentes líquidos que serão incinerados

Na outra metade do galpão ficam armazenados resíduos líquidos (produtos químicos), onde há canaleta e uma caixa estanque em caso de derramamento.

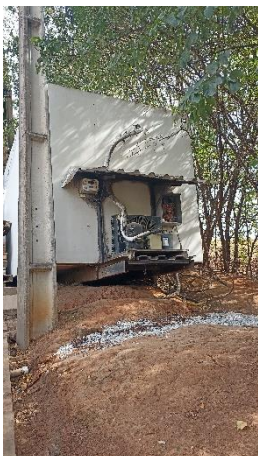
Foto 03. Câmara fria

Existe ainda uma câmara fria para armazenar carcaça de animais e peças anatômicas que são incineradas.

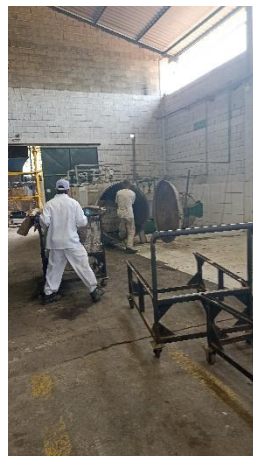
Foto 04. Área de autoclavagem dos resíduos.

O empreendimento possui duas autoclaves uma com capacidade para 21,6 t/dia e de 7,5 t/dia respectivamente. Sendo que cada ciclo das autoclaves duram em torno de 25 a 30 minutos. Foi informado pelo representante do empreendimento que estas possuem a capacidade de funcionar com 48 ciclos/dia, no entanto atualmente realiza-se no máximo 24 ciclos/dia devido a quantidade de material recebido pelo empreendimento. O material após passar pela autoclave é triturado e lançado em uma caçamba, a qual quando atinge seu limite o material é destinado ao aterro sanitário da CTR Nepomuceno ou a Estre - Resicontrol – Tremembé- SP.

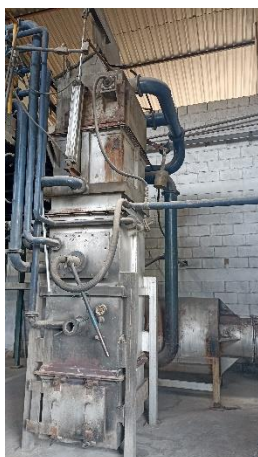
Foto 05. Incinerador

O incinerador do empreendimento tem capacidade para 100 kg/ciclo. O equipamento conta com medida de controle, possuindo 1 ciclone para captar material particulado e lavador de gases com duas câmaras. A cinza retirada do incinerador bem como o material coletado no ciclone são destinados ao aterro sanitário da CTR Nepomuceno ou a Estre - Resicontrol – Tremembé- SP.

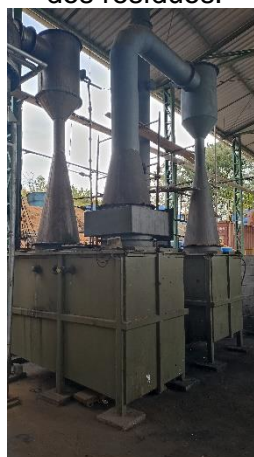
Foto 06. Lavadores Venturi 1 e 2.

O tanque do lavador venturi 1 trabalha em circuito fechado com a torre de

resfriamento. Só é completado o nível de água no tanque do lavador, para repor as perdas com evaporação.

Aproximadamente uma vez por semana, é feita a drenagem do tanque do lavador venturi 1, para a ETE industrial, onde é feito o tratamento do efluente e recirculação do efluente tratado para o lavador. Por conta da evaporação da água, é sempre necessário inserir água limpa da chuva ou da Copasa no sistema, e assim manter o circuito fechado, de modo que não haja lançamento.

O lavador de gases funciona com uma solução básica, em torno de pH 10. O efluente tratado é recirculado para dentro do lavador de gases e devendo ser adicionado soda cáustica para manter o pH básico visando garantir o abatimento dos gases ácidos que saem da incineração.

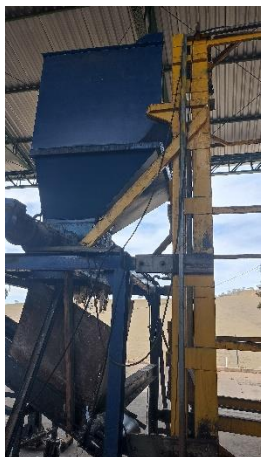
Foto 07. Triturador de resíduos (após autoclavagem)

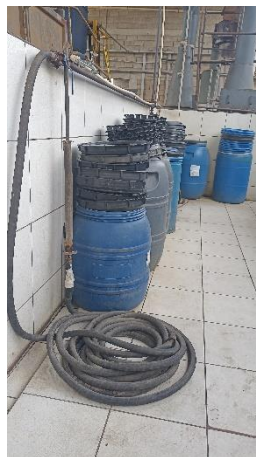
Foto 08. Área de lavagem das bombonas.

As bombonas são lavadas em local azulejado e com canaletas que direcionam o efluente para a ETE. Quando estas não podem mais ser reutilizadas e são trituradas e incineradas ou devolvidas aos clientes.

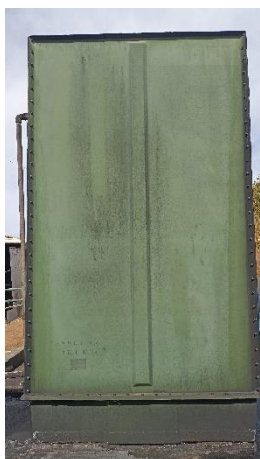
Foto 09. Torre de resfriamento.

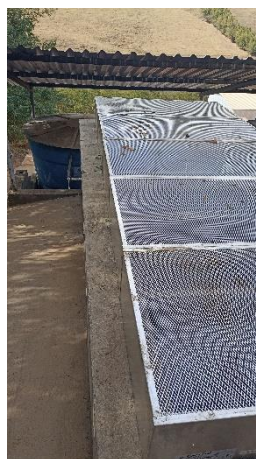
Foto 10. Caixa SAO

A purga do compressor é tratada na caixa separadora de água e óleo (caixa SAO), posteriormente segue para a Estação de Tratamento de efluente industrial. Todos os efluentes líquidos gerados passam pela caixa SAO, exceto o efluente do condensado do vapor na autoclave.

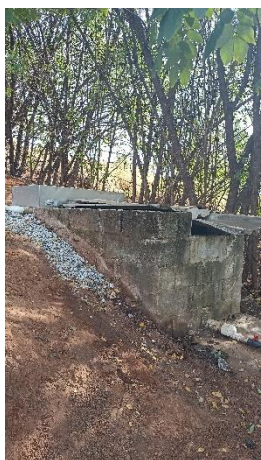
Foto 11. Caixa de armazenamento de água de chuva

é direcionada a uma canaletta que encaminha a água para uma caixa de alvenaria conforme foto no anexo III, foto 11.

A caixa possui sistema de decantação e uma tela para reter materiais que possam ter sido carregados do pátio. Posteriormente a água pluvial é encaminhada para o solo por meio de um tubo, uma vez que não existe curso d'água próximo. Logo conta como condicionante a apresentação de projeto para adequação da destinação dessa água, contemplando dispositivos que evitem que seu lançamento gere processos erosivos e carregamento de sólidos para áreas a jusante do terreno.

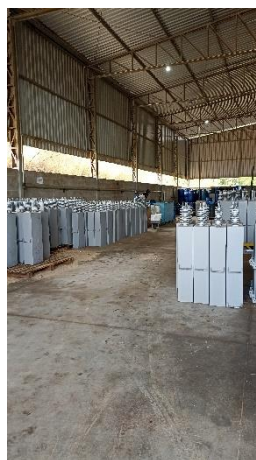
Foto 12. Galpão 2 e capacitores da GE

Sobre a utilização do outro galpão, foi informado que foi construído em parceria com a Universidade Federal de Itajubá para desenvolvimento de um projeto que utilizava resíduos sólidos. O projeto não teve andamento e há alguns equipamentos no galpão. Durante a vistoria foi possível observar que no mesmo estava sendo realizada a retirada de peças de capacitores que não passaram no controle de qualidade da empresa GE localizada em Itajubá. Colaboradores estavam exaurindo o óleo existente nos mesmos em bacias de contenção metálica que possuíam em seu entorno serragem uma vez que o galpão não possui sistema de drenagem de efluentes. Logo, a serragem é removida e destinada a aterro sanitário Classe I pois esta pode conter resíduos oleosos.

Foi apresentada a ficha de informações de segurança dos produtos químicos (FISPQ) referente ao óleo que estava sendo exauridos e consta como condicionante a apresentação de projeto de drenagem do galpão e/ou a comprovação de que o mesmo será utilizado apenas para armazenar resíduos sólidos.
