Parecer nº 161/SEMAP/SUPRAM TRIANGULO-DRRA/2020

PARECER ÚNICO N° 0314709/2020 (SIAM)		
INDEXADO AO PROCESSO:	PA COPAM:	SITUAÇÃO:
Licenciamento Ambiental	1298/2004/002/2017	Sugestão pelo Deferimento
FASE DO LICENCIAMENTO:	LOC - Licença de Operação Corretiva	VALIDADE DA LICENÇA: 6 anos

EMPREENDERDOR:	Irineu Bonfada e Outros		CPF: 355.997.820-34	
EMPREENDIMENTO:	Fazenda Bom Jardim – Mat. 7741, 5205, 33741,39014 e 14252		CNPJ:	
MUNICÍPIO(S):	Patrocínio		ZONA: Rural	
COORDENADAS GEOGRÁFICA (DATUM): SAD 69	LAT/Y 7898575		LONG/X 277445	
LOCALIZADO EM UNIDADE DE CONSERVAÇÃO:				
INTEGRAL	ZONA DE AMORTECIMENTO		USO SUSTENTÁVEL	X NÃO
NOME:				
BACIA FEDERAL:	RIO PARANAÍBA	BACIA ESTADUAL:	Rio Araguari	
UPGRH:	PN2	SUB-BACIA:	Córrego Bom Jardim

Anexo IV
Relatório Fotográfico da Fazenda Bom Jardim - Irineu Bonfada

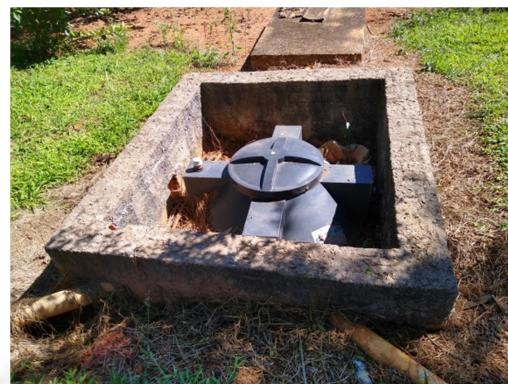
Foi verificado também que há tratamento de efluentes domésticos sanitários, sendo adotado o sistema de fossas sépticas, sendo duas na propriedade.

Fossa Séptica

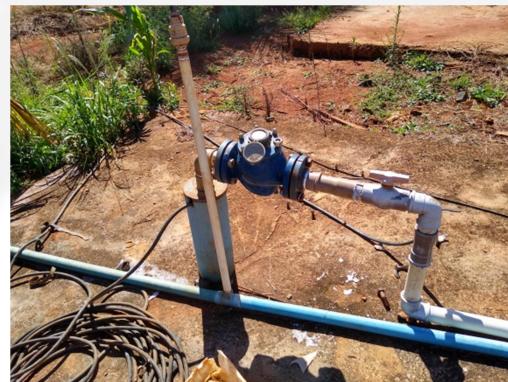
A fazenda ainda possui uma captação subterrânea em poço tubular para consumo humano, lavagem de veículos e para abastecimento de pulverizador, devidamente regularizada através da Portaria nº. 1901504/2018.

Poço Tubular

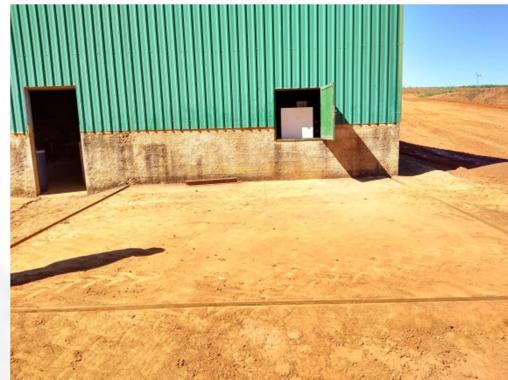
Cabe ressaltar que o óleo queimado é armazenado, porém em tanques utilizados para armazenamento de combustível e também recolhida por empresa especializada. Neste mesmo compartimento encontra-se um tanque de armazenamento de combustível com capacidade para 10m³ e outro desativado. O posto de combustível não possui caixa separadora de água e óleo e portanto está em desacordo com a que preconiza a DN 108/2007, embora a área de abastecimento de veículos seja dotada de canaletas. Será, portanto, condicionado neste parecer a implantação de caixa separadora de água e óleo na área de abastecimento.

Local de Abastecimento de Veículos

São gerados nas residências e lavadores de veículos, sendo que os efluentes domésticos possuem fossas sépticas. O lavador de veículos possui caixa separadora de água e óleo, porém o posto de combustível não, o que será condicionado neste parecer.

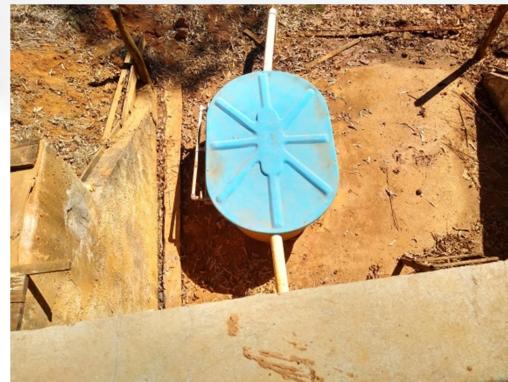
Caixa SAO

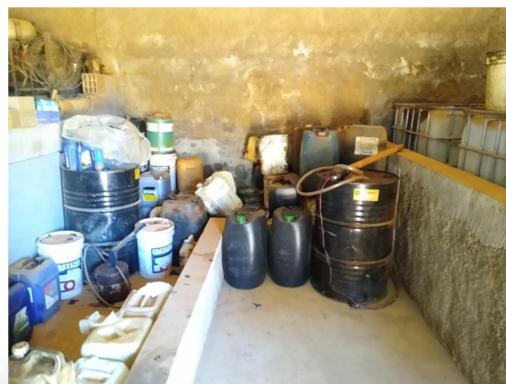
Foi observado que a fazenda possui um local fechado e cimentado com tambores do tipo bombona para armazenamento de óleos usados, estopas e demais resíduos contaminados com óleos e graxas. Esses materiais são posteriormente recolhidos por empresa especializada para a destinação correta dos resíduos.

Depósito temporário de resíduos classe 1

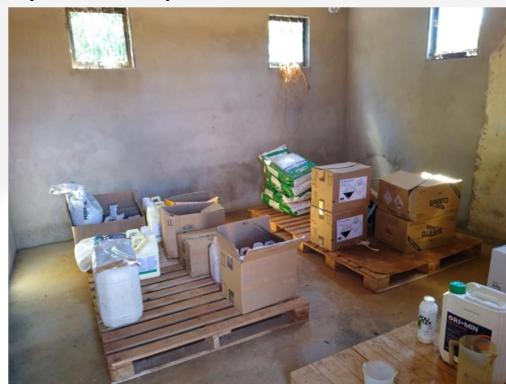
A propriedade possui um depósito de embalagens cheias de defensivos e outro de embalagens vazias de agrotóxicos, sendo os depósitos cimentados e localizados a uma distância superior a 30 metros da casa da fazenda, com banheiro com torneira ao lado, ressaltando-se que os defensivos estão dispostos em estrados e as embalagens vazias encontram-se armazenadas temporariamente em bags.

Cabe ressaltar que do lado de fora do depósito de embalagens cheias não há qualquer sinalização que deveria constar, de acordo com Portaria Ima N°1650/2016, com placas com os dizeres “PRODUTOS TÓXICOS” e “PROIBIDO ENTRADA DE PESSOAS NÃO AUTORIZADAS”. Essas placas serão condicionadas neste parecer.

Depósito de embalagens cheias de agrotóxicos

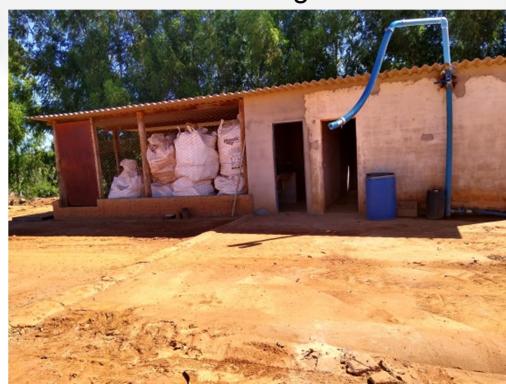
O empreendimento possui também um barracão de 2.000 m² usado como garagem de máquinas agrícolas, oficina, depósito de sucatas e depósito de adubos e estrados. As sucatas são vendidas ou doadas e na área da oficina não há piso cimentado, nem canaletas e nem caixa separadora de água e óleo, que serão condicionadas neste parecer.

Local de abastecimento de pulverizadores e ao fundo barracão para garagem de máquinas, oficina, armazenamento de sucatas e de adubos.

06	Comprovar, através de relatório com fotos, a impermeabilização do piso da oficina bem como instalação de canaletas e da caixa separadora, conforme descrito no item 2.2.	140 dias
07	Comprovar, através de relatório com fotos, a implantação de uma central de separação de resíduos sólidos, bem como instalação de recipientes de coleta seletiva e tambores bombona nas casas de máquinas, conforme descrito no item 2.2.	120 dias
08	Comprovar, através de relatório com fotos, a implantação de canaletas na área de abastecimento de pulverizadores, bem como a instalação de placas de perigo na entrada do depósito de agrotóxicos, conforme descrito no item 2.2.	120 dias
09	Comprovar, através de relatório com fotos, a instalação da caixa separadora de água e óleo para a área de abastecimento de veículos, bem como instalação de bombonas nas casas de máquinas onde são feitas as captações, conforme descrito no item 2.2.	120 dias

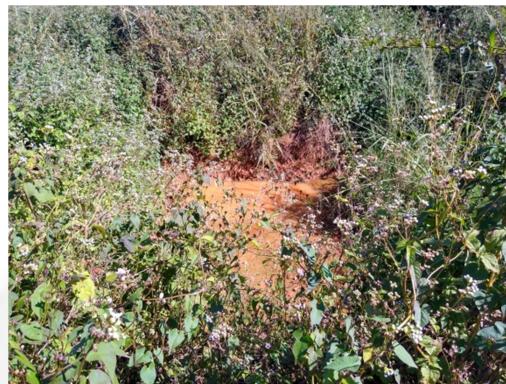
Medidas Mitigadoras: Práticas conservacionistas do solo, como plantio direto e bolsões de retenção de águas. Essas práticas são adotadas na propriedade. Cabe ressaltar que o plantio direto é realizado apenas para o plantio das culturas anuais.

Bolsão para prevenir erosão

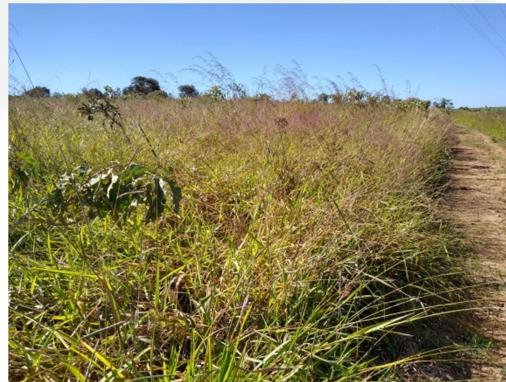
Houve solicitação para supressão em área de 4,4740 ha, localizada nas coordenadas geográficas Latitude 7897600 e Longitude 276400, com o objetivo de ampliação da cafeicultura. Esta área já foi suprimida sem autorização e o proprietário foi autuado pela PM Ambiental de Patrocínio, através do auto de infração nº. 032643/2016, lavrado na data de 19/09/2016. Portanto, trata-se de uma regularização de supressão, onde foi suprimida vegetação de campo cerrado com rendimento lenhoso de 50st (de acordo com auto de infração já citado).

Durante vistoria foi observado que esta área não está em uso e encontra-se ocupada por pasto alto e sujo. Por se tratar de intervenção em área comum, de pequena extensão e anteriormente composta por vegetação não protegida por lei, torna-se favorável a sua regularização.

Área solicitada para regularizar a intervenção

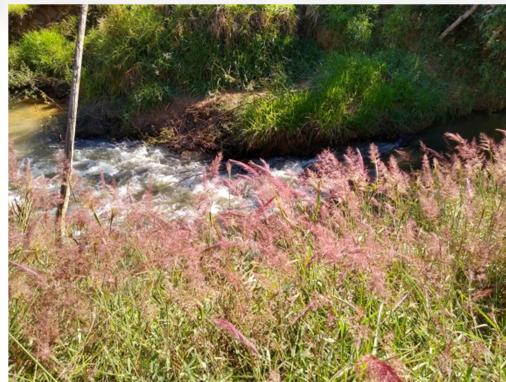
Foi solicitado a construção de um dique no curso d'água córrego do Bom Jardim, praticamente de frente a casa de máquinas onde é feita a captação direta. O proprietário alega que no período seco o nível do curso d'água não possibilita a captação por meio de adutoras, sendo então necessária a construção do dique apenas para elevar o nível da água. Esta estrutura terá as medidas de 6 metros de comprimento por 2 metros de largura e 2,5 metros de altura, que totaliza 0,0012 hectares e não acarretará em supressão vegetal.

O consultor ambiental Salomão Santana Filho elaborou e apresentou o PUP - Plano de Utilização Pretendida, com ART, para esta intervenção, no qual atesta que a mesma não acarretará modificação no curso hídrico bem como nenhuma alteração na vazão para captação. Por se tratar de intervenção de baixo impacto e sem alteração da vazão e do curso d'água, a intervenção não deve ser indeferida.

Local solicitado para intervenção no corpo hídrico(dique)

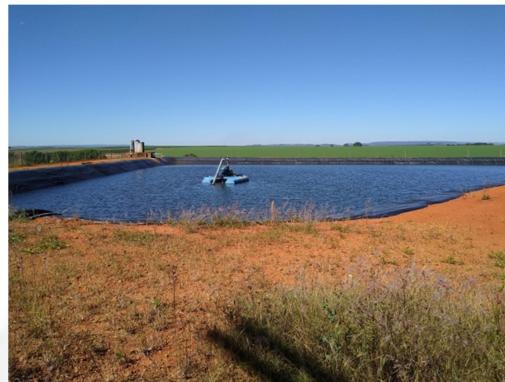
condicionada a sua implantação neste parecer. A fazenda também conta com um recente piscinão de 3300m² e ao lado há um barracão onde foi observado a guarda de adubos, com estrados.

Piscinão

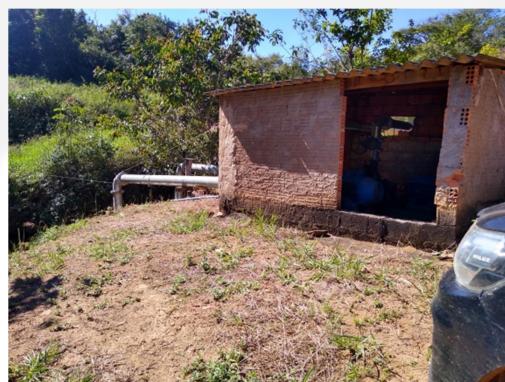
Casa de máquinas para captação direta

Foi verificado, ao lado de uma das casas de máquinas da represa, diversas bobinas espalhadas ao solo. Será, então condicionado neste parecer a implantação de tambor tipo bombona em cada casa de máquinas da fazenda (que são 3), com o objetivo de evitar algum tipo de degradação ou contaminação ao meio ambiente.

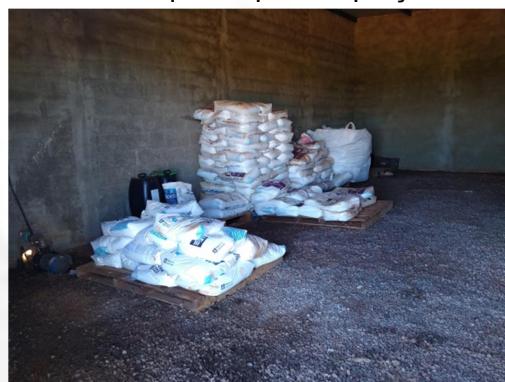
Depósito de adubos

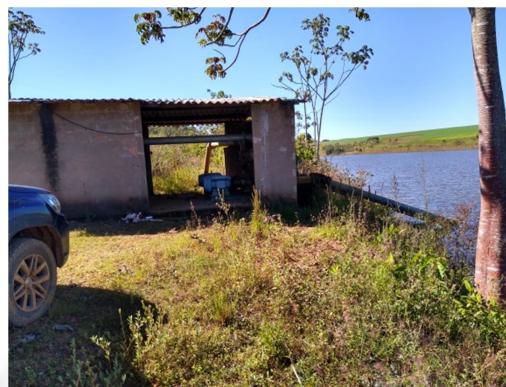
Casa de máquinas para captação no barramento

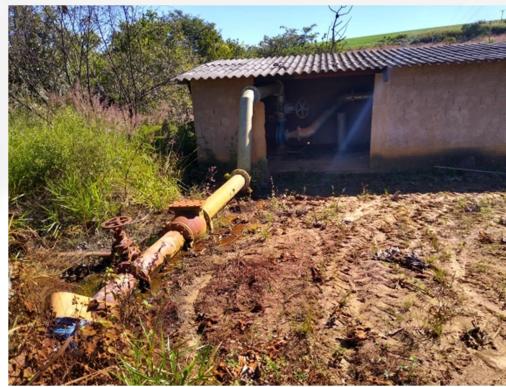
Outra casa de máquinas para captação no barramento

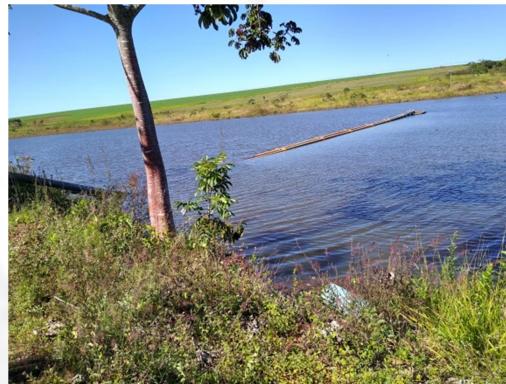
Barramento para irrigação

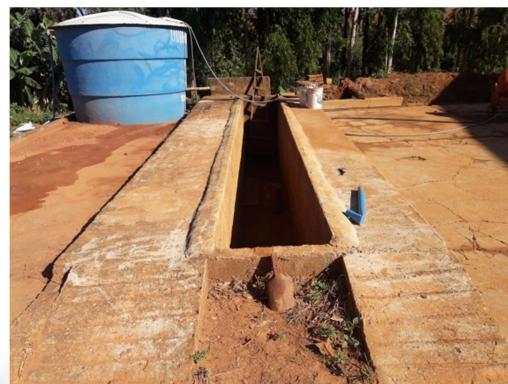
A fazenda também conta com um lavador de veículos com caixa separadora de água e óleo, piso é cimentado com algumas rachaduras, porém não compromete o solo. A operação de tríplice lavagem é realizada na fazenda e a sobra dessas lavagens são temporariamente armazenadas no próprio pulverizador com destinação final o retorno às lavouras.

Lavador de veículos
