PARECER ÚNICO Nº 0558068/2018 (SIAM)

INDEXADO AO PROCESSO: Licenciamento Ambiental	PA COPAM: 12491/2007/004/2017	SITUAÇÃO: Sugestão pelo DEFERIMENTO
FASE DO LICENCIAMENTO: Licença de Operação Corretiva - LOC		VALIDADE DA LICENÇA: 10 anos
PROCESSOS VINCULADOS CONCLUÍDOS:	PA COPAM:	SITUAÇÃO:
Outorga (Poço Tubular Profundo)	27966/2017	Sugestão pelo DEFERIMENTO
Outorga (Poço Tubular Profundo)	27967/2017	Sugestão pelo DEFERIMENTO

EMPREENDEDOR: Comercial JP Filho Ltda.	CNPJ: 25.273.657/0001-53		
EMPREENDIMENTO: Comercial JP Filho Ltda.	CNPJ: 25.273.657/0001-53		
MUNICÍPIO: Montes Claros - MG	ZONA: Urbana		
COORDENADAS GEOGRÁFICA: LAT 16° 44' 21,31" LONG 43° 49' 6,58"			
LOCALIZADO EM UNIDADE DE CONSERVAÇÃO:			
<input type="checkbox"/> INTEGRAL	<input type="checkbox"/> ZONA DE AMORTECIMENTO	<input type="checkbox"/> USO SUSTENTÁVEL	<input checked="" type="checkbox"/> NÃO
BACIA FEDERAL: Rio Verde Grande	BACIA ESTADUAL: Córrego Matias		
UPGRH: SF10 - Bacia dos afluentes mineiros do rio Verde Grande.	SUB-BACIA: Córrego Matias		
CÓDIGO: F-06-01-7	ATIVIDADE OBJETO DO LICENCIAMENTO (DN COPAM 74/04): Postos revendedores, postos de abastecimento, instalações de sistemas retalhistas e postos flut

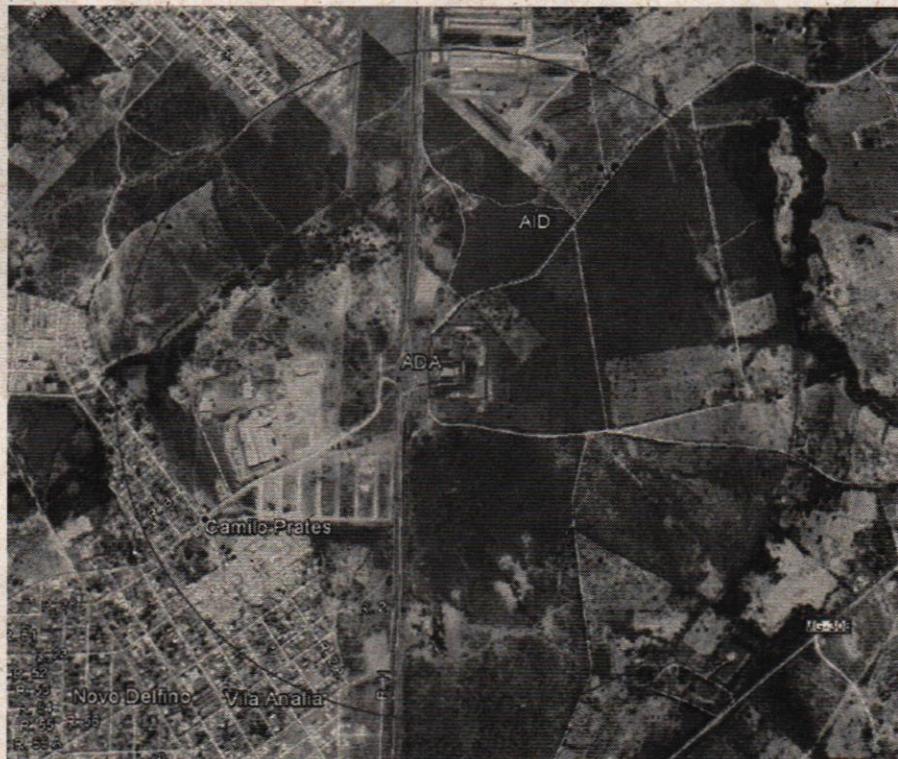
Figura 2.1: Áreas que apresentam remanescente de vegetação dentro da AID. Fonte RCA, Verdear Ambiental, 2017.

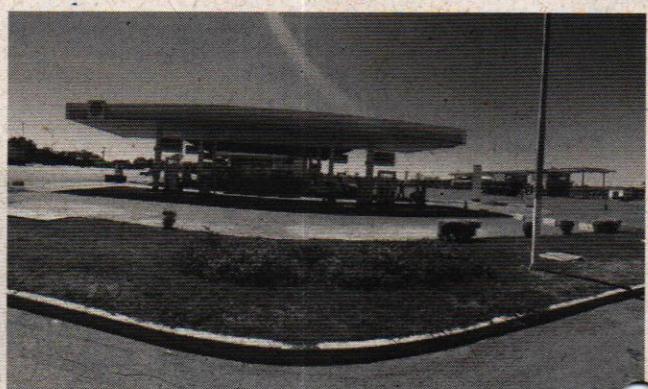
Figura 02: Pista de abastecimento de etanol e gasolina.

O empreendimento possui duas áreas para abastecimento de combustível, sendo uma para diesel (comum e S10) e outra para abastecimento de gasolina e álcool. As duas pistas são cobertas com estrutura metálica, possuem piso concretado e canaletas de drenagem em todo o perímetro interligadas a Caixas Separadoras de Água e Óleo (CSAO). As canaletas estão devidamente instaladas sob a projeção das coberturas das pistas.

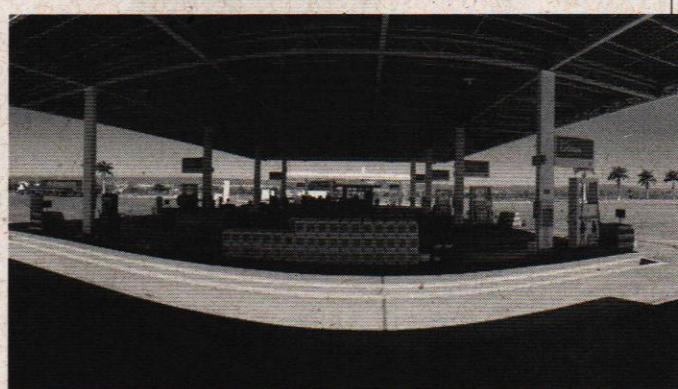
Figura 03: Pista de abastecimento de diesel.

Na pista de abastecimento de diesel também é realizada a troca de óleo e lubrificação de veículos. Para isso os veículos se localizam sobre fossos impermeabilizados. Também estão instalados nesta pista os filtros de diesel, sendo que foi verificado que todas as unidades de filtragem possuem sump's.

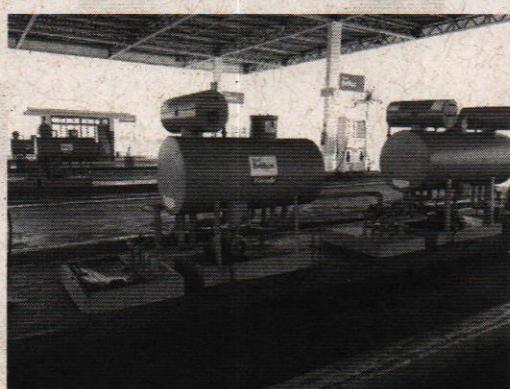
Figura 04: Filtro de óleo.

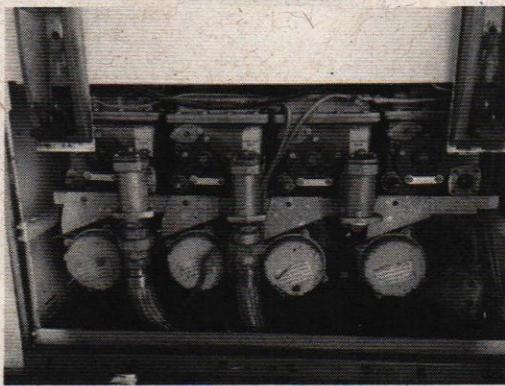
Figura 05: Check Valve.

Todas as bombas de abastecimento estão equipadas com válvulas de retenção (checkvalves) e câmaras de contenção (sump's). As bombas são eletrônicas com tubulação de distribuição de combustíveis confeccionadas em PEAD.

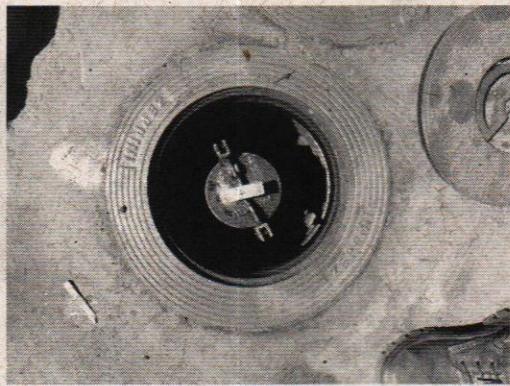
Figura 06: Boca de descarga com SUMP.

O empreendimento possui duas áreas de descarregamento de combustível, sendo uma para descarregamento de diesel e a segunda área para descarregamento de gasolina e álcool. Como medida de mitigação para possíveis ocorrências derramamentos e transbordamentos, essas áreas são dotadas de canaletas direcionadas a CSAO, sump's nas bocas de visitas, bocas de monitoramento e bocas de descarregamento. Nesta última, há também equipamentos que compõe a descarga selada (cruzeta e válvula anti-transbordamento).
