**Parecer Técnico de Licença Ambiental Simplificada (RAS) nº 10340153**

<b>PA SLA Nº:</b> 432/2019	<b>SITUAÇÃO:</b> Sugestão pelo indeferimento
<b>EMPREENDEDOR:</b> Cascalheira Matinha Silva Ltda - ME	<b>CNPJ:</b> 06.104.034/0001-02
<b>EMPREENDIMENTO:</b> Cascalheira Matinha Silva Ltda - ME	<b>CNPJ:</b> 06.104.034/0001-02
<b>MUNICÍPIO:</b> Ervália/MG	<b>ZONA:</b> Rural

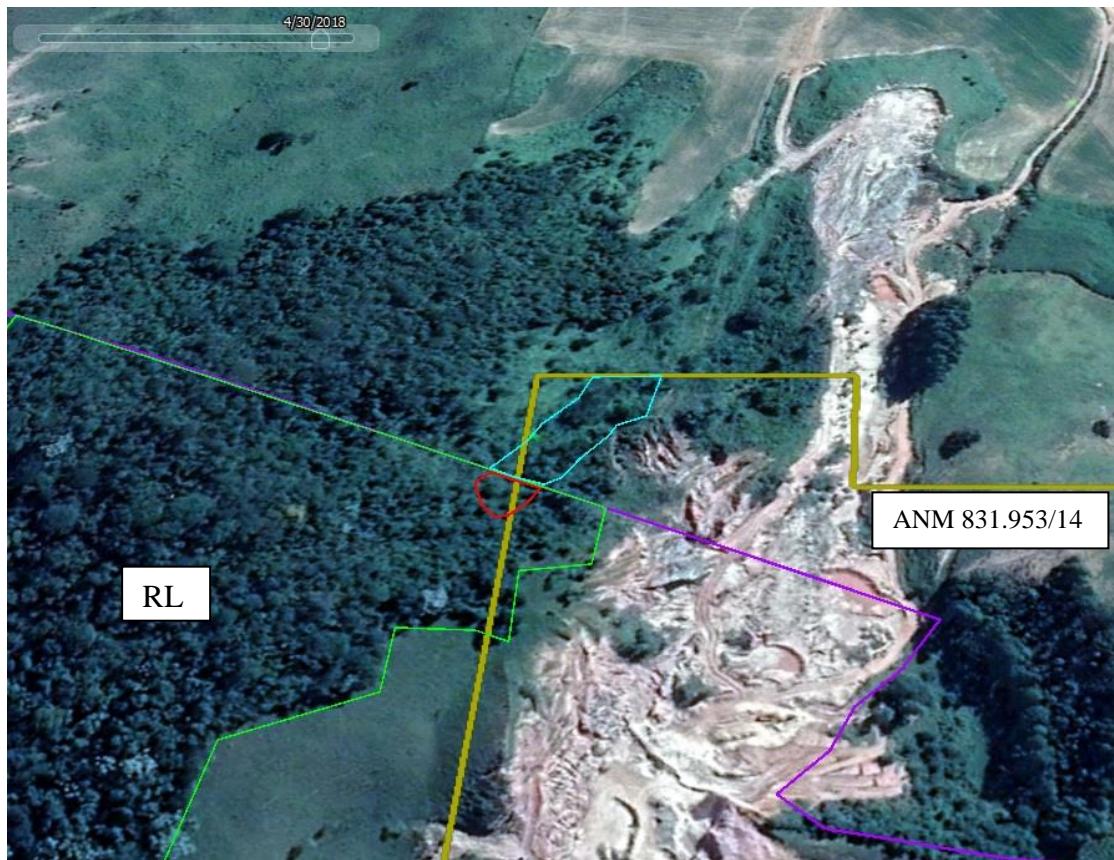
**Imagem 01:** RL Fazenda Matinha declarada no CAR (polígono verde), polígono do imóvel (polígono roxo) e poligonal ANM 831.953/2014 (polígono amarelo).

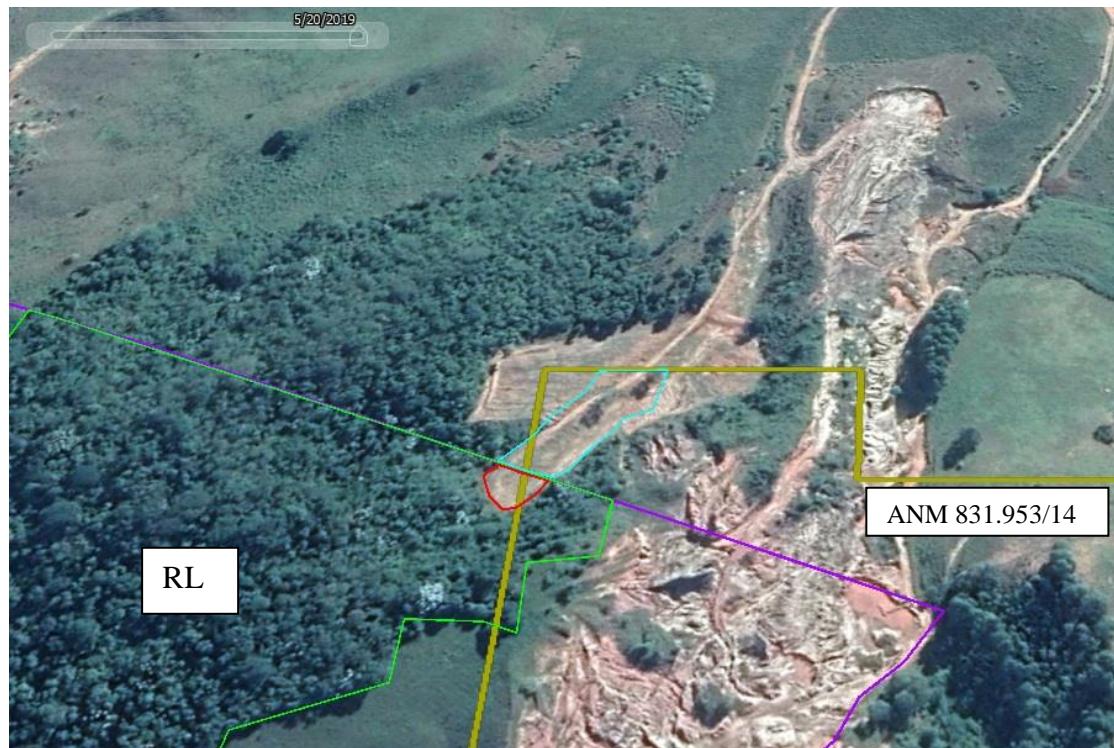
**Imagem 02:** Delimitação das áreas de supressão em RL (polígono vermelho) e em área comum (polígono azul).

Segundo informado pelo empreendedor não houve ou haverá intervenções ambientais na área do empreendimento. Contudo, ao analisar as imagens disponíveis no Google Earth, entre o período de 2018 a 2019, constatou-se que houve supressão de vegetação nativa identificada como Remanescente de Mata Atlântica 2013-2014 na camada de vegetação da plataforma IDE – Sisema. A supressão ocorreu em área de Reserva Legal da Fazenda Matinha, declarada no CAR, mensurada através de um polígono no Google Earth em 427 m<sup>2</sup> e em área comum mensurada em 0,21 ha. Diante desta constatação o empreendedor foi autuado conforme AI nº 212851/2019, nos termos do Decreto Estadual 47.383/2018. Cabe ressaltar, que não foi apresentado Documento Autorizativo para Intervenção Ambiental – DAIA para estas intervenções, devendo o empreendedor se regularizar perante ao órgão competente.

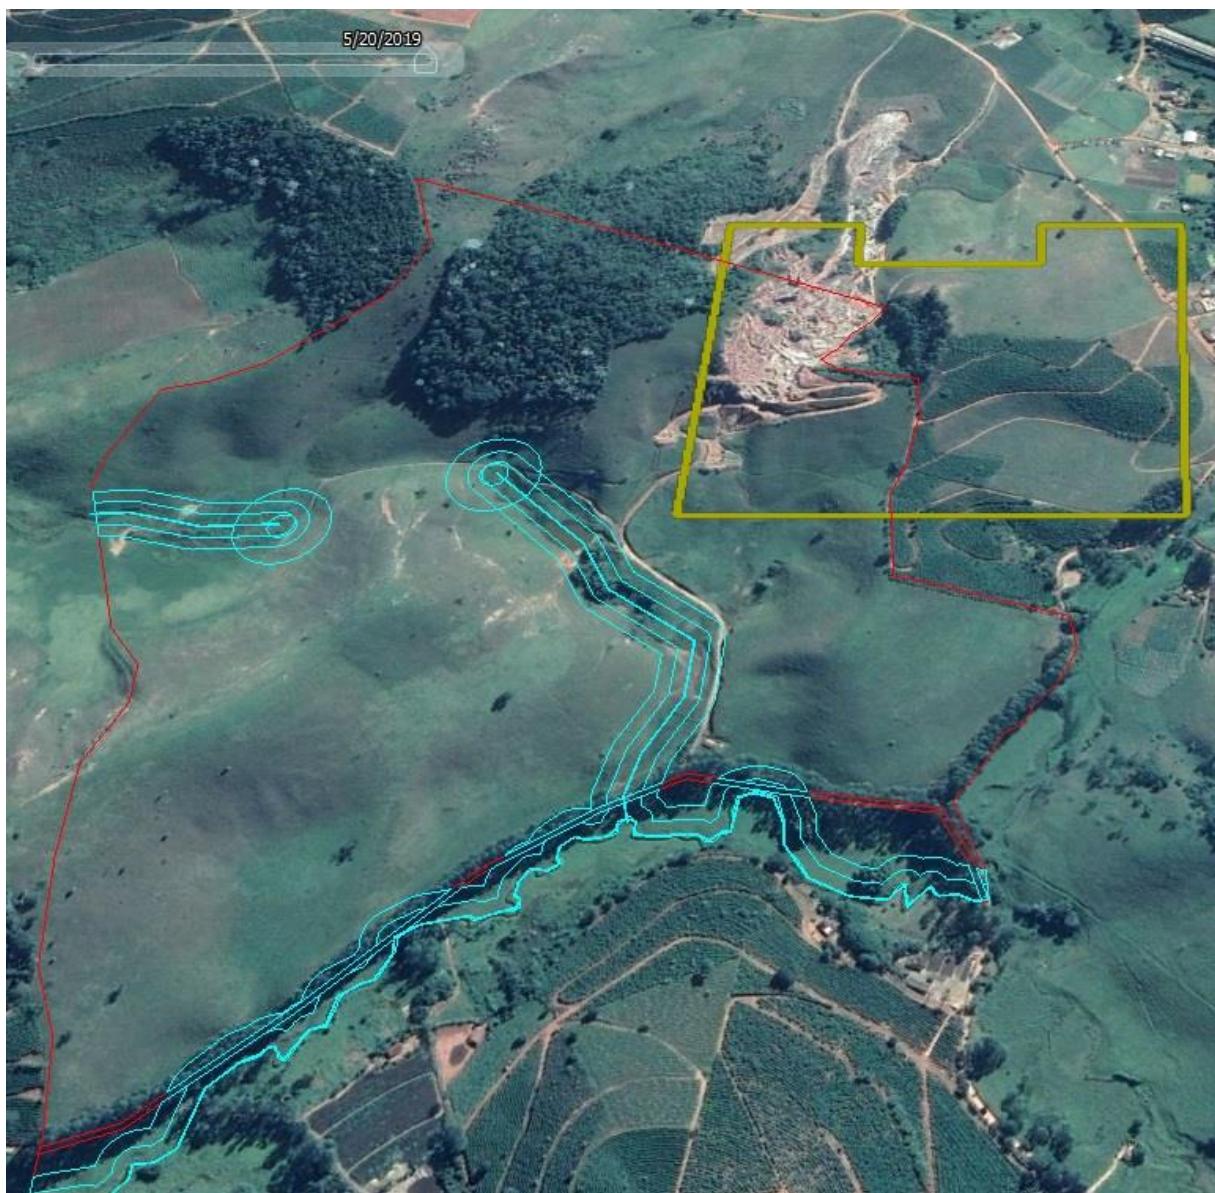
**Imagem 04:** Vias de acesso localizadas parcialmente em APP em 20/05/2019 e barramento.
