Parecer nº 311/FEAM/URA SM - CAT/2024

## Parecer Técnico de LAS/RAS nº 311/FEAM/URA SM - CAT/2024

EMPREENDEDOR:	EMS LOCACOES E TRANSPORTES LTDA	CNPJ:	44.317.268/0001-27
EMPREENDIMENTO:	EMS LOCACOES E TRANSPORTES LTDA	CNPJ:	44.317.268/0001-27
MUNICÍPIO(S):	Coronel Xavier Chaves- MG	ZONA:	Rural
COORDENADAS GEOGRÁFICAS (DATUM):	LAT/Y: 21°3'34.86"S	LONG/X: 44°11'10.7"O

CÓDIGO:	PARAMETRO:	ATIVIDADE PRINCIPAL DO EMPREENDIMENTO (DN COPAM 217/17):	CLASSE	CRITÉRIO LOCACIONAL
E-03-06-9	vazão média prevista 3,75 L/s	Estação de tratamento de esgoto sanitário	2	1

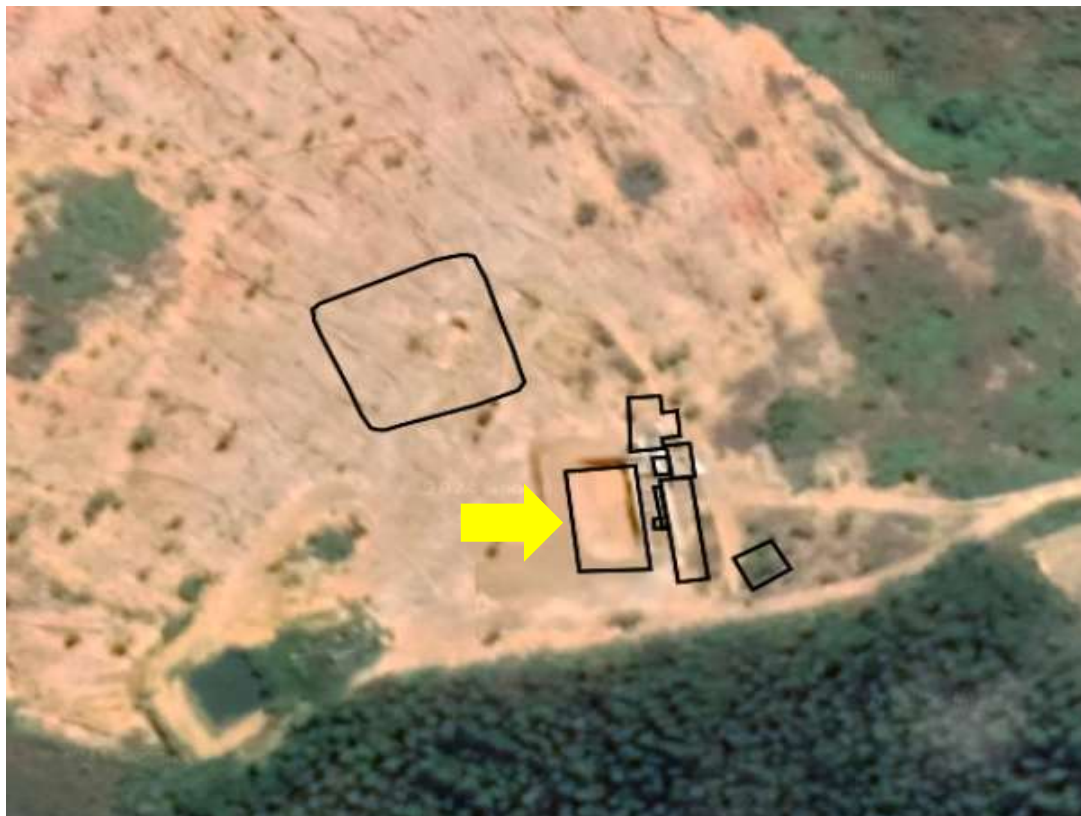
***Além disso, foi possível verificar, por meio de imagens no Google Earth, que, em 2019, o tanque já estava construído e, em 2021, é possível observar líquidos escuros em seu interior. Conforme demonstrado a seguir, logo, há indícios de que algum material já foi recebido na área, corroborando a preocupação com a contaminação do solo.***

**Figura 02.** Tanque de recepção de efluentes. **Fonte:** Google Earth, 2019.

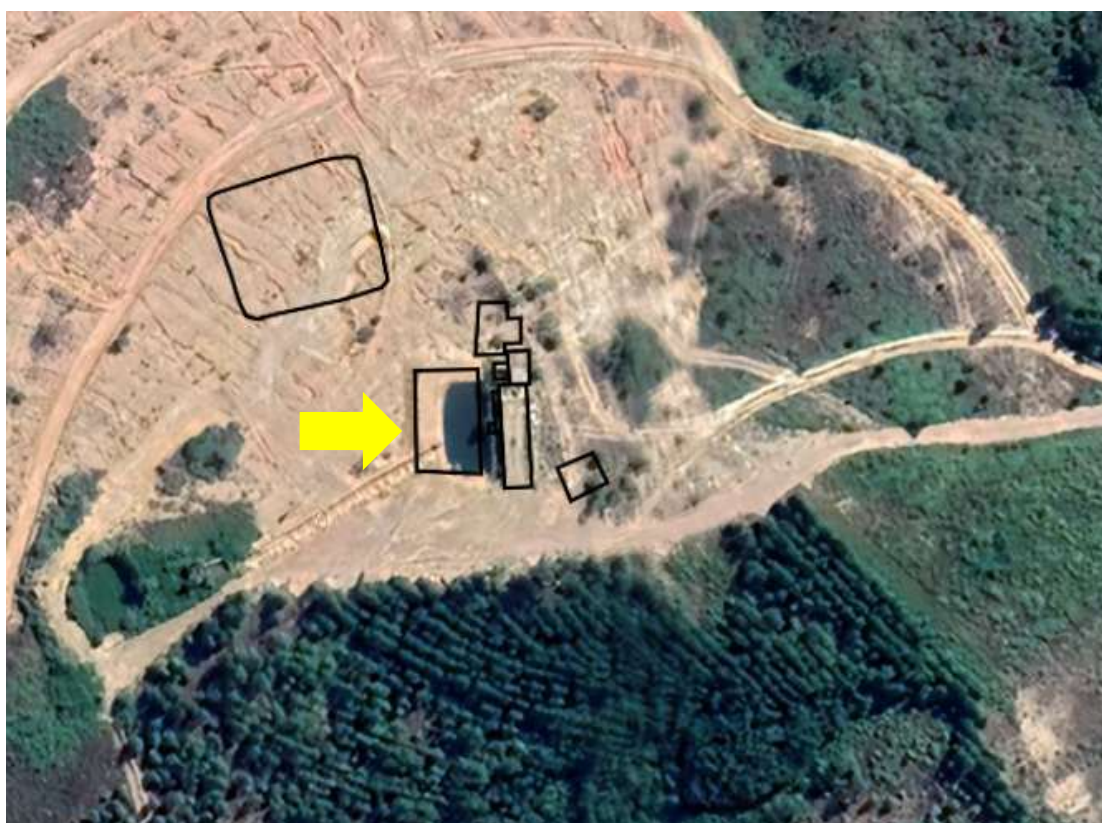
**Figura 03.** Tanque de recepção de efluentes. **Fonte:** Google Earth, 2021.

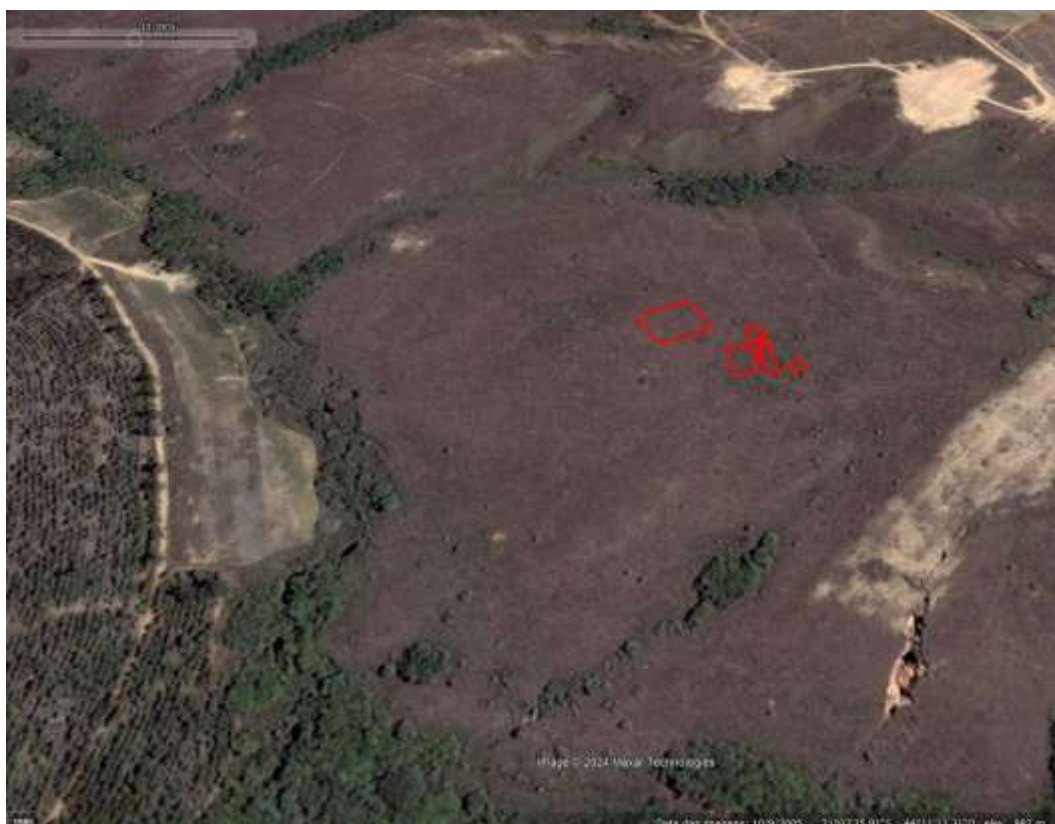
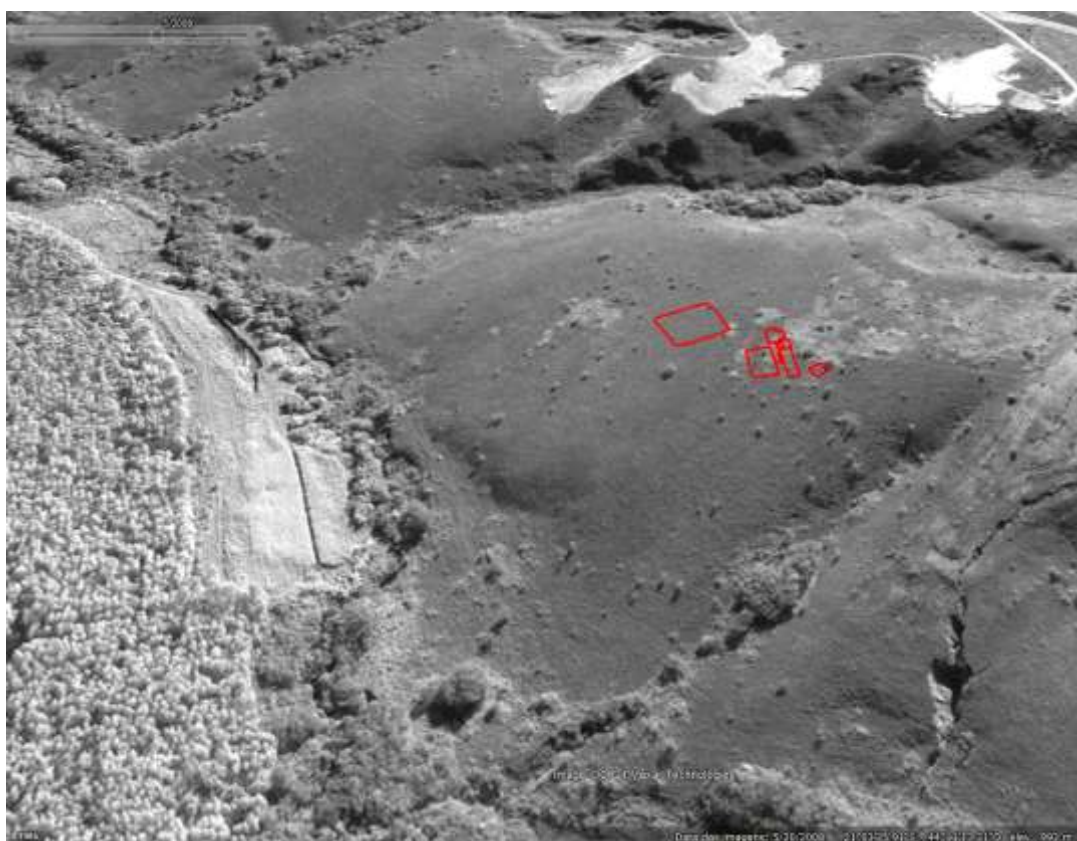
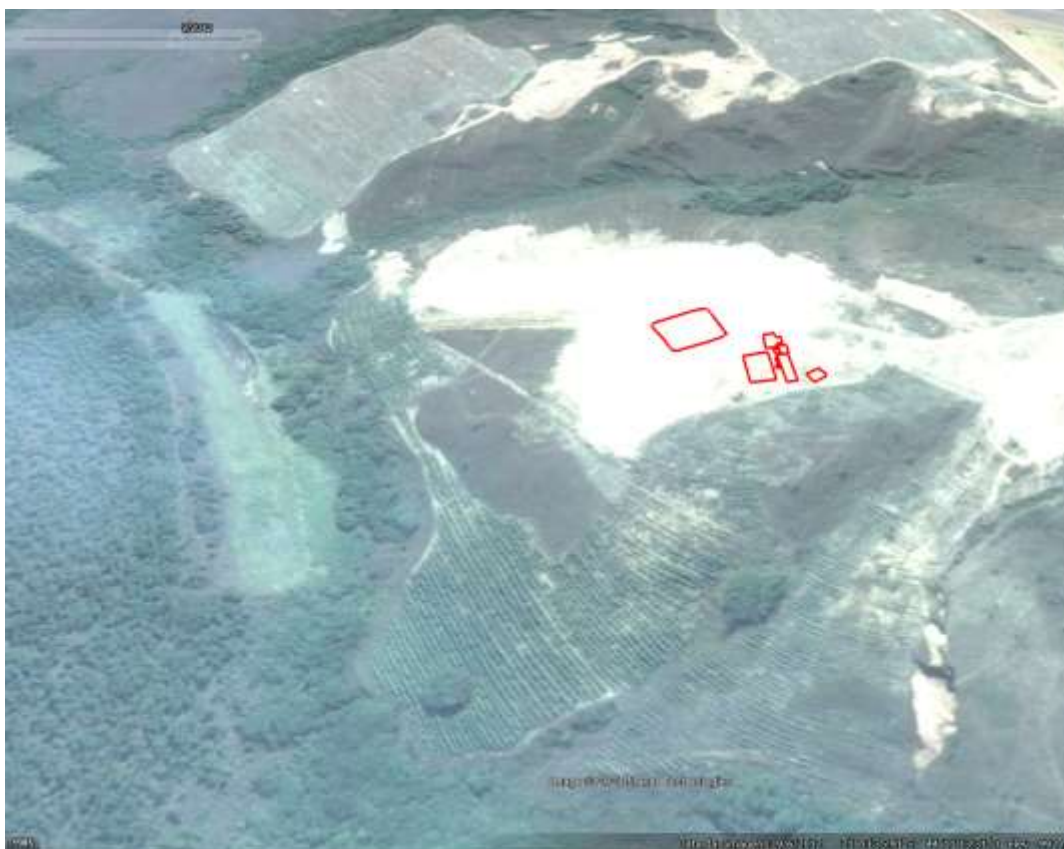
**Figura 04.** Imagem de satélite da área do empreendimento (ano 2005). Fonte: Google Earth®.

**Figura 05.** Imagem de satélite da área do empreendimento (ano 2008). Fonte: Google Earth®.

Figura 06. Imagem de satélite da área do empreendimento (ano 2012). Fonte: Google Earth®.

Temos nas figuras 04,05, e 06, anos de 2005, 2008 e 2012 as imagens de satélite da área do empreendimento, onde podemos verificar a existência de vegetação campestre que faz parte

do Bioma da Mata Atlântica nos anos de 2005 e 2008, sendo que no ano de 2012 a área já se alterada.

Cabe ressaltar que a intervenção ambiental já realizada é passível de regularização, conforme o Decreto Estadual nº 47.749/2019, artigo 12:

Diante do exposto, o empreendimento deveria ter apresentado a autorização de intervenção ambiental previamente à requisição do licenciamento simplificado, conforme determina o artigo 15 da Deliberação Normativa nº 217/2017:
