PARECER ÚNICO SEI 1370.01.0011647/2020-84

<b>INDEXADO AO PROCESSO:</b> Licenciamento Ambiental	<b>PA COPAM:</b> 00328/1995/008/2019	<b>SITUAÇÃO:</b> Sugestão pelo deferimento
<b>FASE DO LICENCIAMENTO:</b> Revalidação de Licença de Operação (RevLO)		<b>VALIDADE DA LICENÇA:</b> 06 anos
<b>LICENÇAS EM REVALIDAÇÃO:</b> RevLO nº 089/2011 e LAS-RAS nº 019/2019

<b>EMPREENDEDOR:</b> Mineração de Manganês Nogueira Duarte LTDA	<b>CNPJ:</b> 20.177.259/0001-10
<b>EMPREENDIMENTO:</b> Mineração de Manganês Nogueira Duarte LTDA	<b>CNPJ:</b> 20.177.259/0001-10
<b>MUNICÍPIO(S):</b> Belo Vale	<b>ZONA:</b> Rural
<b>COORDENADAS GEOGRÁFICA (DATUM):</b> SAD 69	<b>LAT/Y</b> 20°28'19" <b>LONG/X</b> 43°57'16"

<b>CÓDIGO:</b>	<b>ATIVIDADE OBJETO DO LICENCIAMENTO (DN COPAM 217/2017):</b>	<b>CLASSE</b>
A-02-03-8	Lavra a céu aberto – Minério de Ferro	03
A-02-01-1	Lavra a céu aberto – Minerais metálicos, exceto minério de Ferro	03
A-05-01-0	Unidade de Tratamento de Minerais – UTM, com tratamento a seco	03

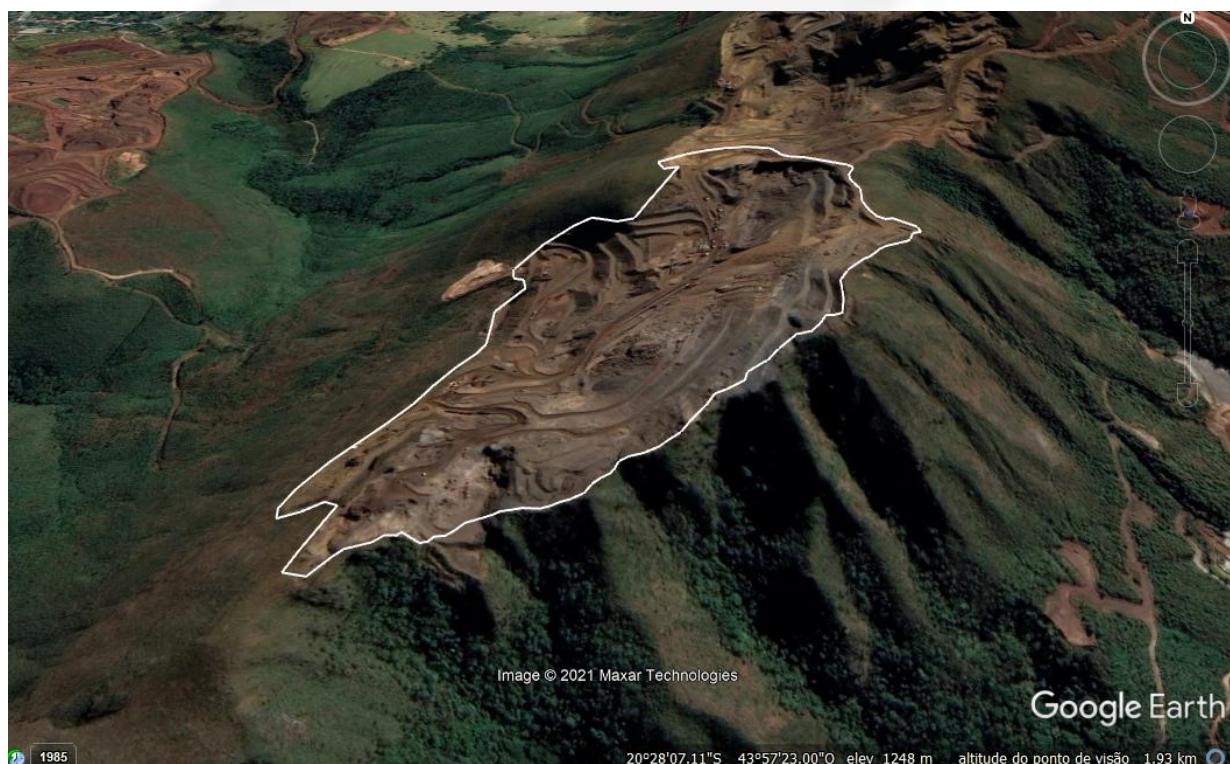
**Figura 2.2.1: Visão geral do empreendimento em 06/06/2021. Fonte: Google Earth, acesso em 20/07/2021.**

De acordo com o documento 31539212 – SEI 1370.01.0011647/2020-84, o empreendedor informa que “*considerando as informações disponíveis, pode-se dizer que a área lavrável correspondente a Área Diretamente Afetada, e o pleito foi de até 30 hectares, conforme citações no RIMA (1999)*”. Entretanto, o arquivo encaminhado para a delimitação da ADA e conforme dados do RADA, a área de lavra corresponde a 18,9 hectares. Dessa forma, o presente processo de revalidação se limitará a esta ADA, conforme delimitação da Figura 2.2.1.

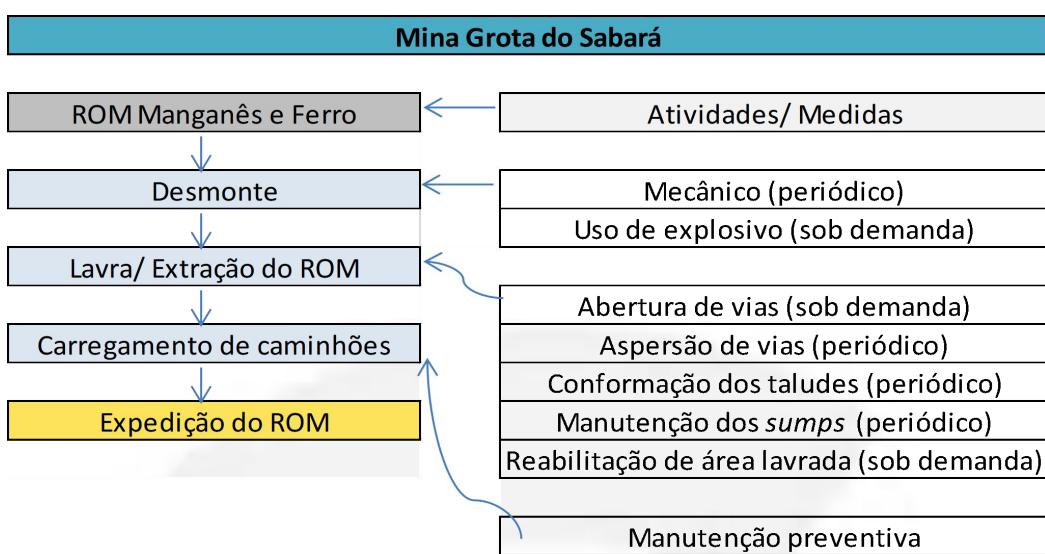
**Figura 2.2.2. Fluxograma produtivo do empreendimento. Fonte: RADA (protocolo SIAM 0000722/2019).**

A lavra é conduzida a céu aberto, em bancadas regulares descendentes. O desmonte do minério é feito com o emprego de explosivos ou diretamente por escavadeiras ou pás mecânicas. A Figura 2.2.2 demonstra o fluxo produtivo do empreendimento em questão. De acordo com o Relatório Anual de Lavra (RAL) 2021, ano-base 2020, a produção bruta anual foi 374.719 toneladas/ano de minério de ferro e de 40.431 toneladas/ano para extração de manganês.

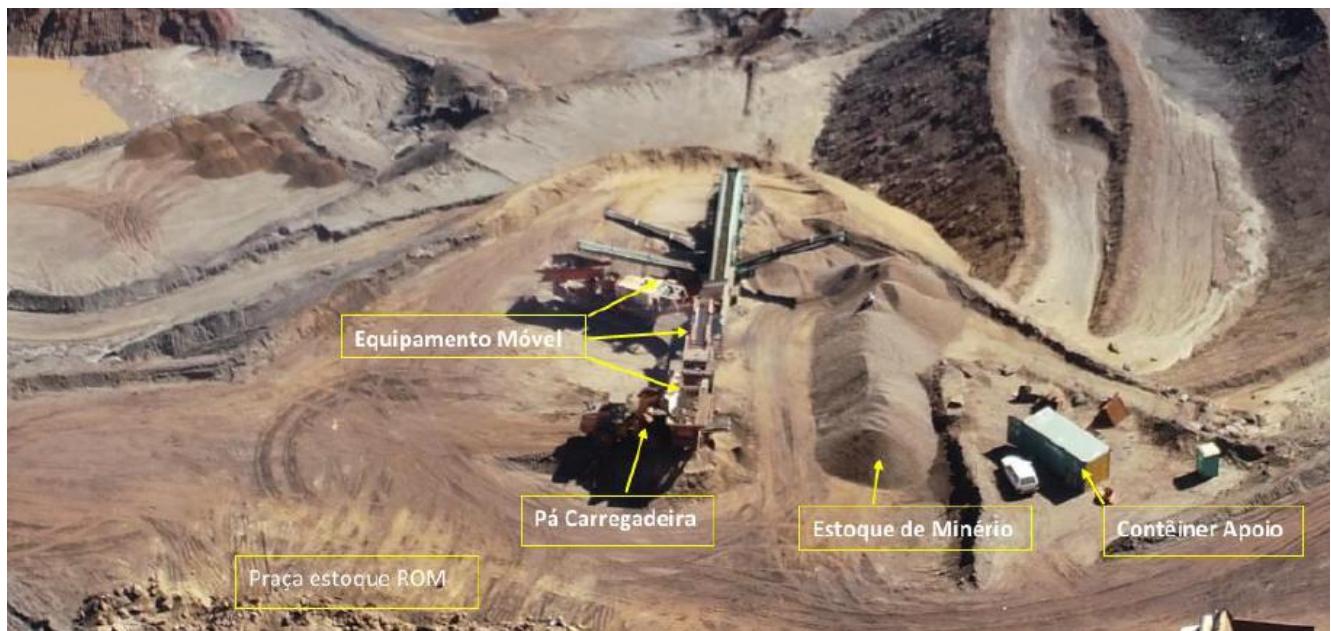
Figura 2.2.3. Detalhe da Planta Móvel. Fonte: documento 19542928 – SEI 1370.01.0033260/2020-85.

A Planta Móvel também está localizada na jazida e pode se mover pelas diferentes frentes de lavra. Semelhante às outras instalações, o minério ROM extraído pelas máquinas escavadeiras é transportado para próximo da Planta Móvel e colocado no alimentador vibratório pela máquina pá-carregadeira. O material passa pelo britador primário e segue para peneira vibratória para classificação granulométrica e formação dos produtos. O minério acima de 31mm é direcionado para o britador secundário e em seguida retorna para peneira para novamente ser classificado e fechar o circuito.

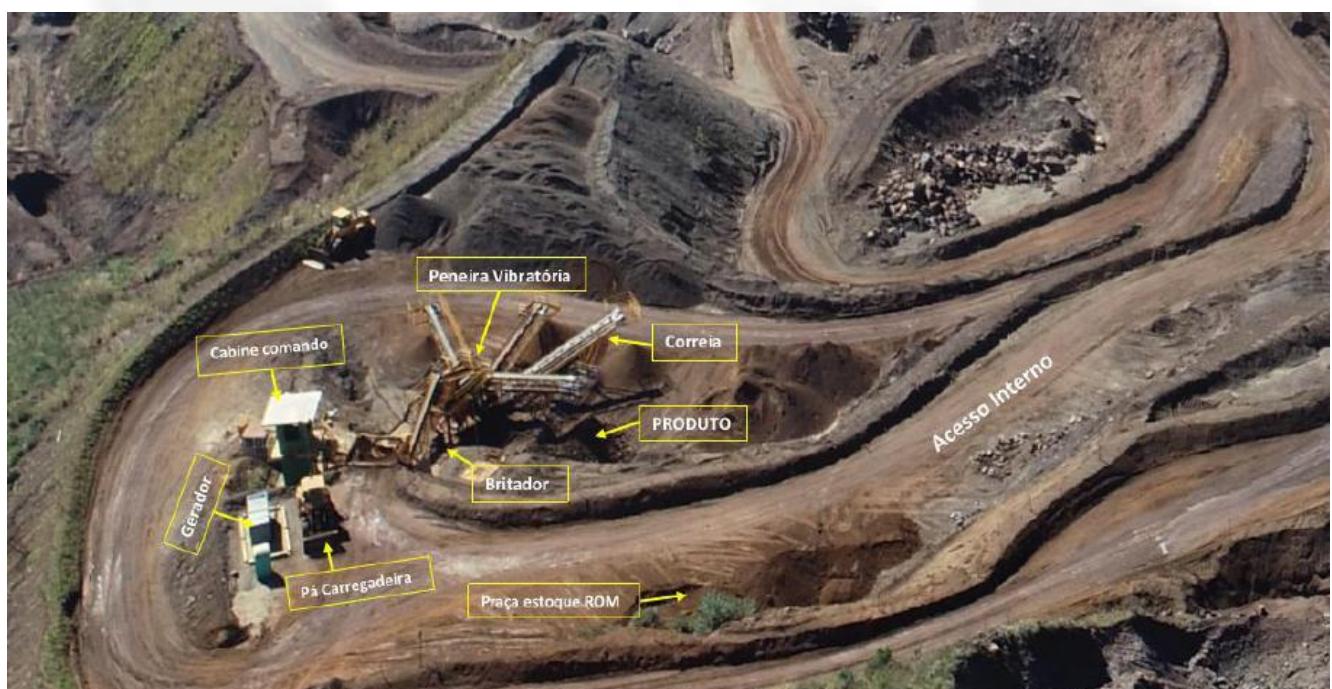
Figura 2.2.4. Detalhe da UTM Mina. Fonte: documento 19542928 – SEI 1370.01.0033260/2020-85.

Na UTM Mina, o minério ROM extraído das variadas frentes de lavra é transportado por caminhões basculantes até a praça de alimentação. Na praça, o minério ROM é colocado no alimentador vibratório com auxílio da máquina pá-carregadeira, passa pelos britadores e segue para peneira vibratória para classificação granulométrica e formação dos produtos.

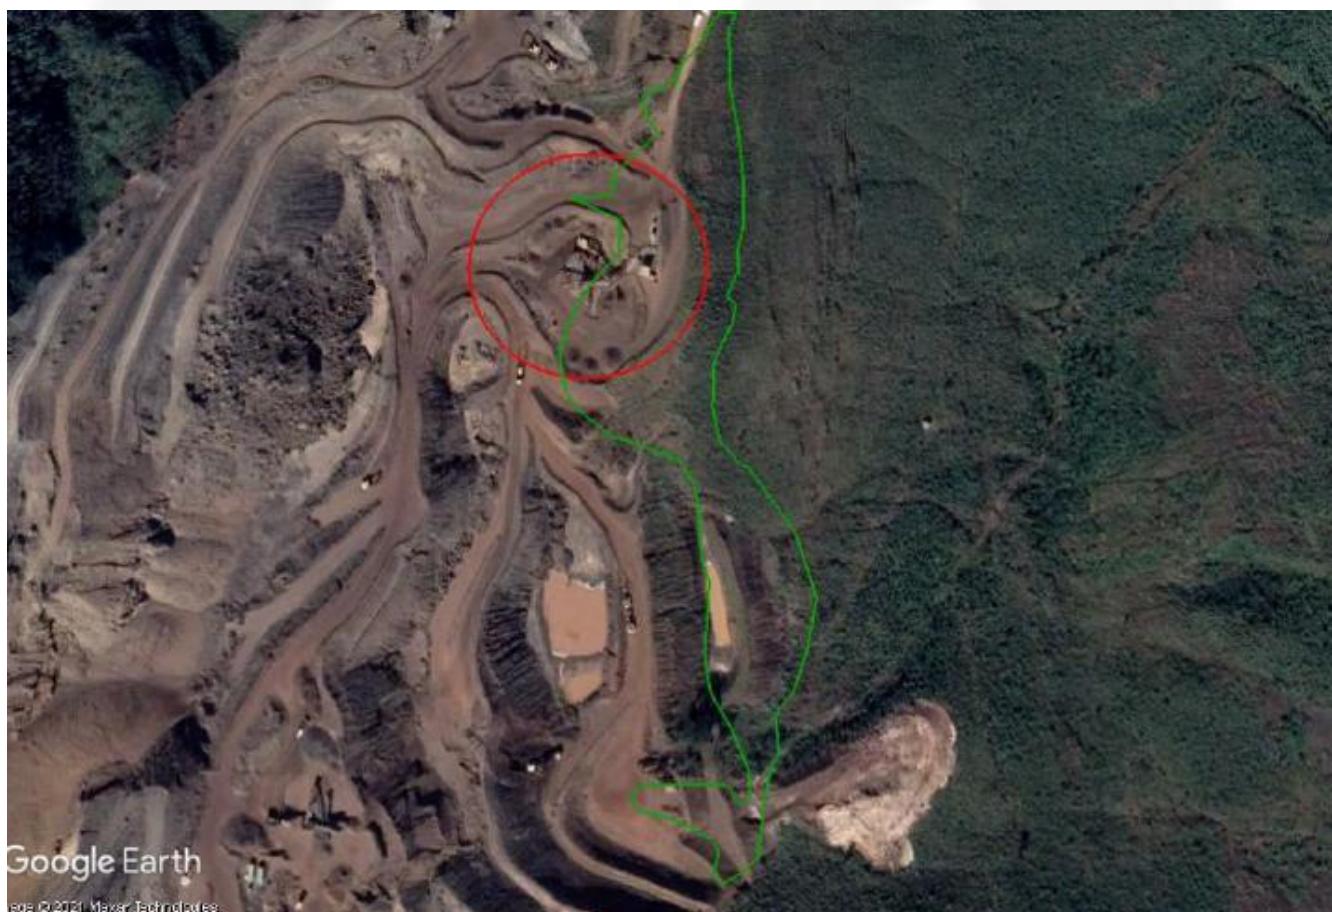
**Figura 2.2.5. Detalhe da UTM Mina. Fonte: documento 19542928 – SEI 1370.01.0033260/2020-85.**

Neste documento, o empreendedor apresentou mapa georreferenciado com a delimitação da área de 1,66 ha, destacado em verde na Figura 2.2.5, bem como delimitação de uma área de aproximadamente 1,0 ha próximo ao local de coordenadas geográficas S20°28'21"/W43°57'19", destacado em vermelho, onde estava ocorrendo o carregamento deste material de teor mais baixo para ser transportado até o pátio de venda de produtos da empresa.

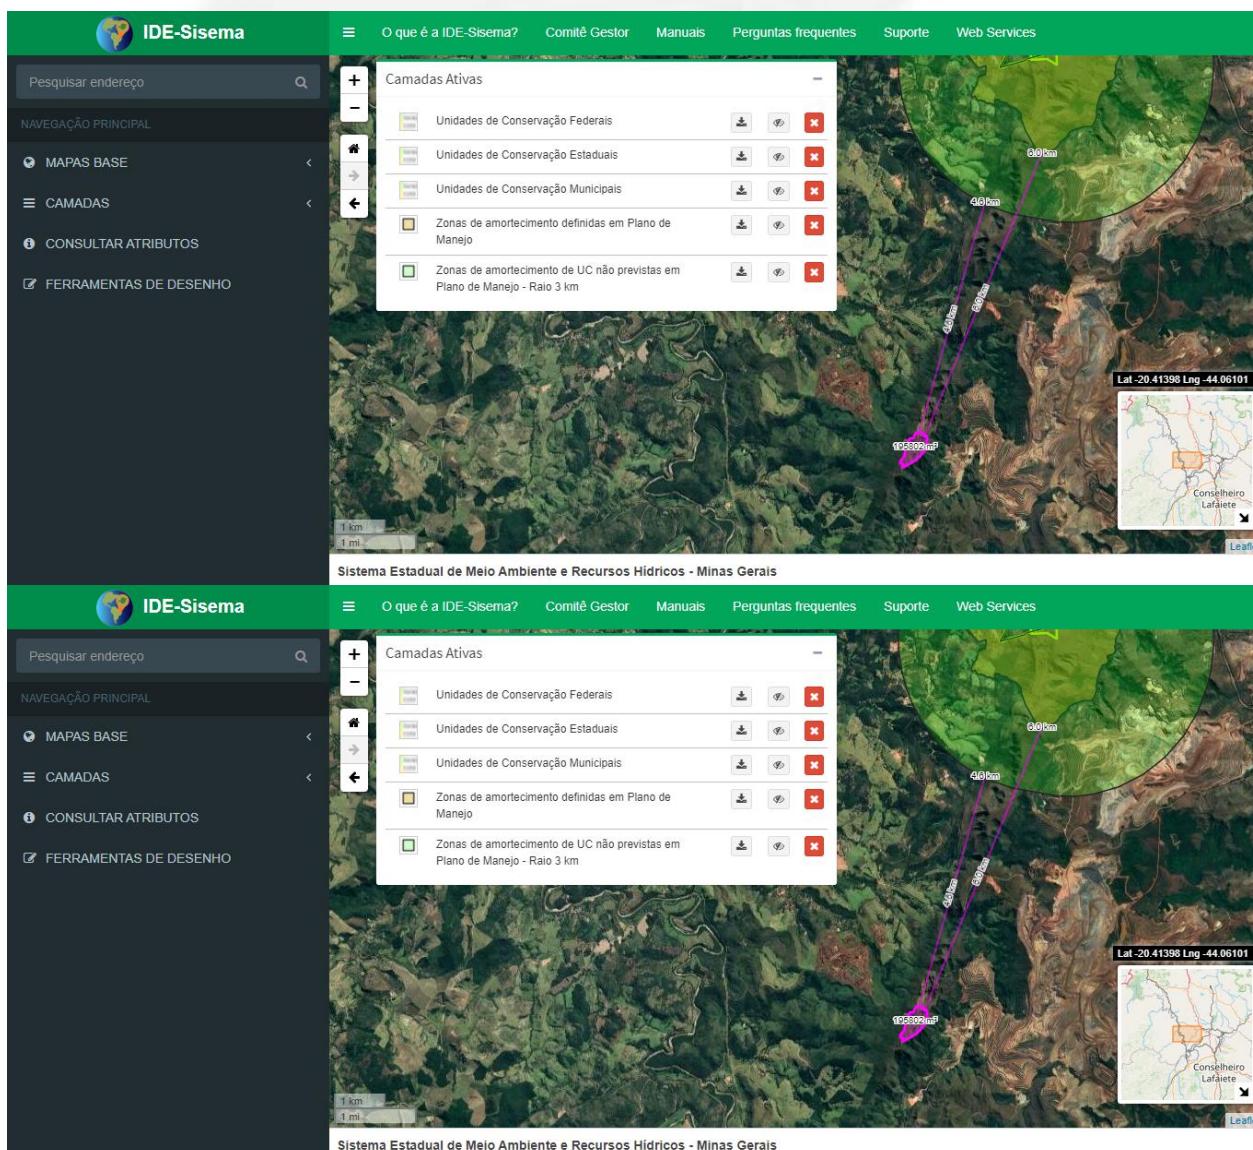
**Figura 3.1.1 – Unidades de conservação e zonas de amortecimento nas proximidades do empreendimento. Zona de amortecimento da Reserva Biológica Municipal Campos Rupestres de Moeda Sul (4,6 quilômetros). Reserva Biológica Municipal Campos Rupestres de Moeda Sul (6 quilômetros).**

Em consulta à plataforma digital IDE-Sisema, verificou-se que o empreendimento não está localizado em Unidades de Conservação ou zona de amortecimento, como mostra a figura a seguir. A Unidade de Conservação mais próxima está a 6,0 quilômetros do empreendimento – Reserva Biológica Municipal Campos Rupestres de Moeda Sul, que integra o grupo de Unidades de Conservação de Proteção Integral; sua zona de amortecimento está a 4,6 quilômetros de distância.

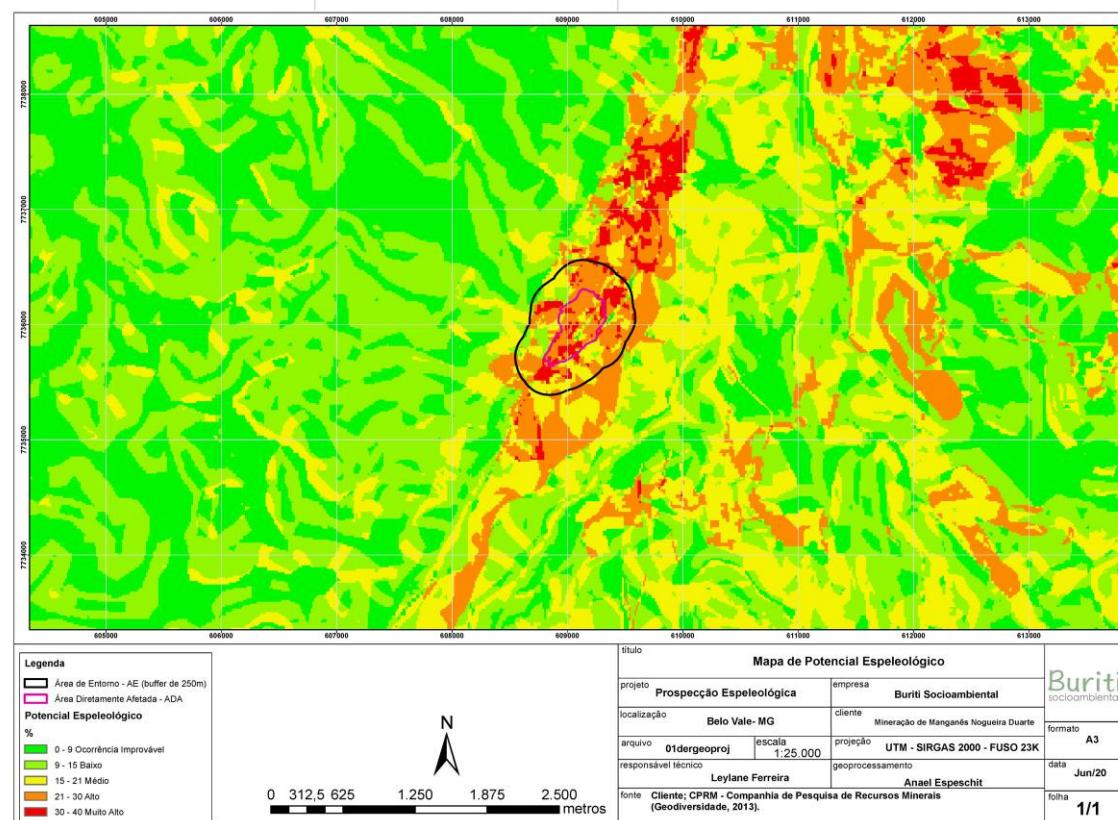
**Figura 3.3.1. Potencial espeleológico da área de estudo. Fonte: Buriti Socioambiental (2020).**

estudo tem predomínio das áreas de potencial alta e muito alto (Figura 3.3.1), corroborando com as informações obtidas da plataforma IDE-Sisema.

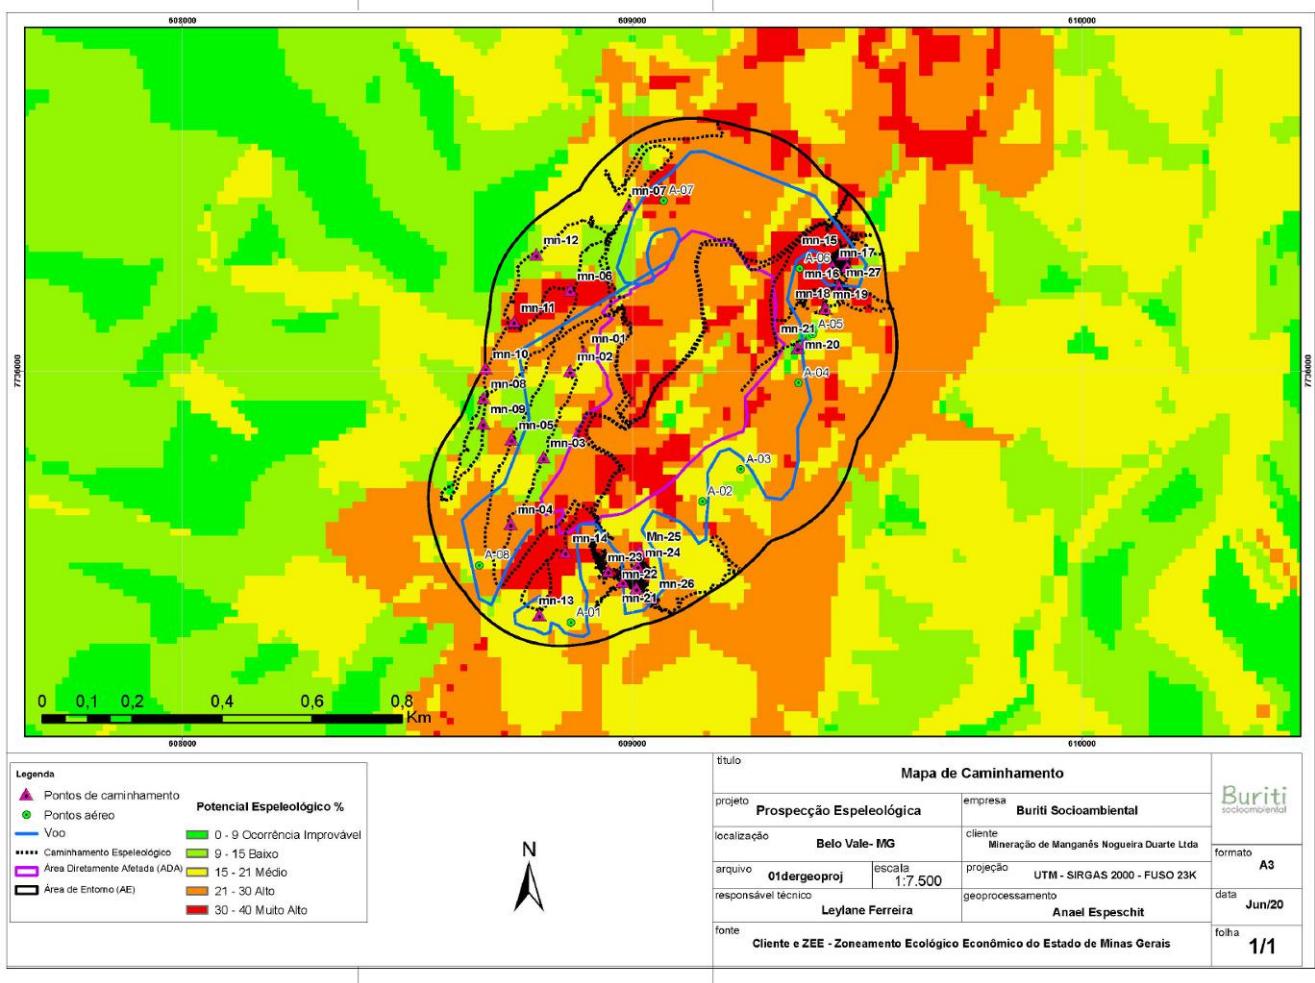
**Figura 3.3.2. Caminhamento realizado na área de estudo em análise, bem como apresentação dos pontos de controle. Fonte: Buriti Socioambiental (2020).**

- Mn-16 foi identificada uma estrutura com características artificiais, a mesma está parcialmente desabada, porém preserva as formas das galerias em pontos isolados, descaracterizando a estrutura como cavidade natural subterrânea;
- Mn-17, Mn-18, Mn-19, Mn-20 e Mn-21 também foram identificadas estruturas artificiais, porém estas possuem o formato quadrado, não sendo, por tanto, classificada como uma feição natural;
- Mn-26 há um bloco de itabirito com partes escavadas de solo, contudo, segundo os estudos, este local não apresenta fechamento de planos;
- Os demais pontos (Mn-12, Mn-13, Mn-14, Mn-15, Mn-20, Mn-23, Mn-24, Mn-25, Mn-27) são marcados por afloramentos e áreas de elevada declividade, não sendo identificado, de acordo Buriti Socioambiental (2020), feições espeleológicas.

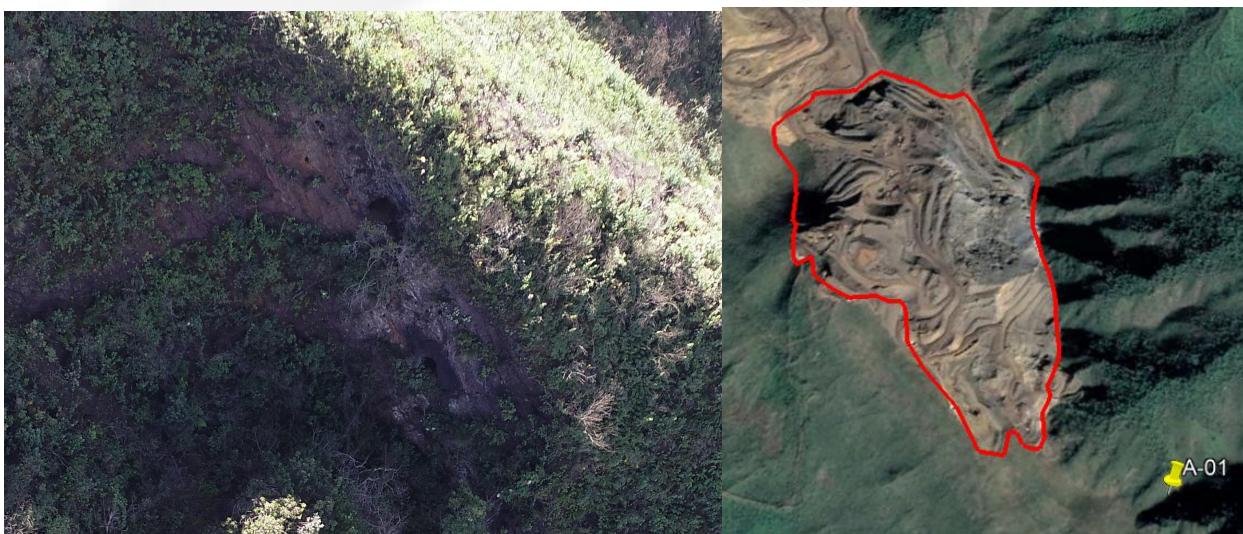
**Figura 3.3.3. Possível feição espeleológica na encosta serrana, em um paredão vertical. Legenda: polígono na cor vermelha indica a ADA em análise neste parecer único.**

Em tal inspeção da área, constatou-se a existência de uma possível feição espeleológica no ponto A-01 (coordenada geográfica, projeção UTM, datum Sirgas2000, 608863 mE, 7735441 mN) (Figura 3.3.3). Esta feição está localizada na encosta da serra a cerca de 205 metros, em linha reta, da ADA do empreendimento em análise. De acordo com Buriti Socioambiental (2020), a entrada desta feição possui um metro de diâmetro.

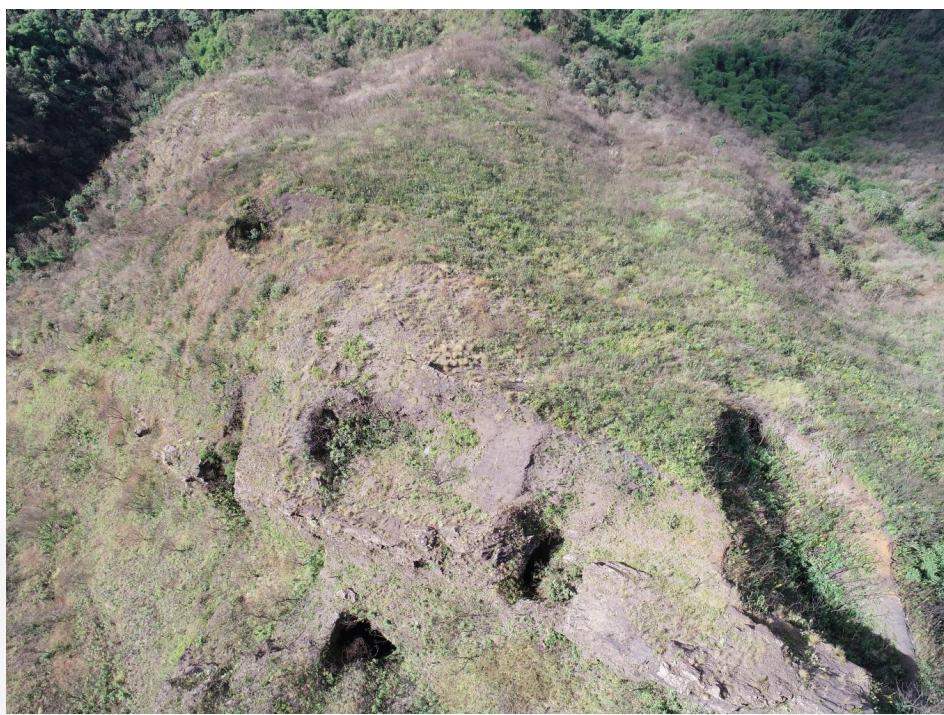
**Figura 3.3.4. Localização de feições artificiais e sondagem mineral.**

No ponto A-05 (coordenada geográfica, projeção UTM, datum Sirgas2000, 609401 mE, 7736081 mN) (Figura 3.3.4) observou-se as áreas de sondagem mineral e feições artificiais, que foram vistoriadas em solo, sendo indicada pelo ponto Mn-20.

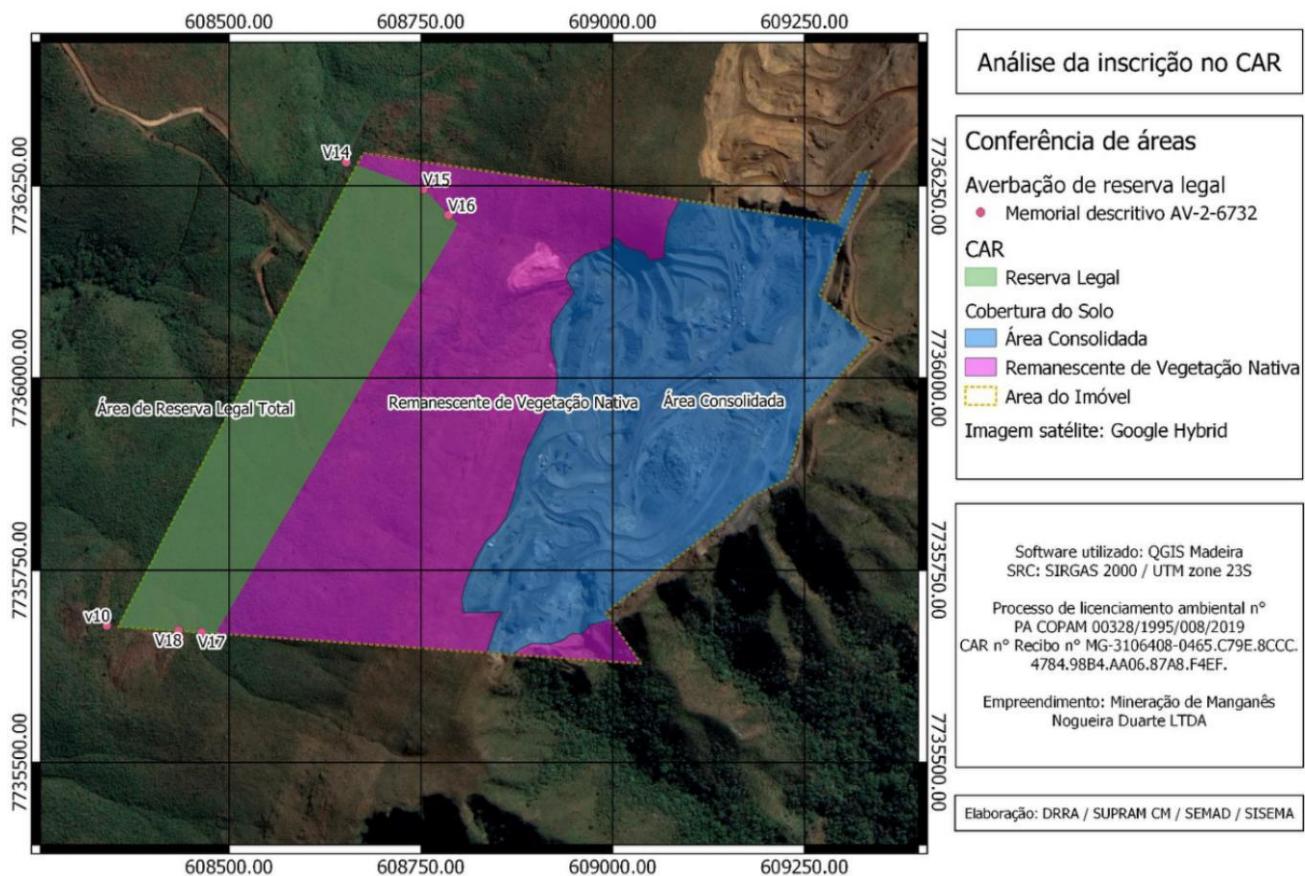
**Figura 3.5.1. Análise do CAR.**

O imóvel encontra-se inscrito sob o CAR nº MG-3106408-0465.C79E.8CCC.4784.98B4.AA06.87A8.F4EF, onde consta a inscrição da reserva legal averbada conforme AV-2-6.732, de 31/01/2011, em área de 8,69 hectares. Durante análise de geoprocessamento, verificou-se que a área demarcada no CAR converge com o memorial descritivo transscrito na Av-2-7.632 (Documento SIAM nº 7726982018).

Não constam na inscrição, entretanto, as Áreas de Preservação Permanente – APP. Portanto, no Anexo I foi colocada condicionante para retificação do CAR.

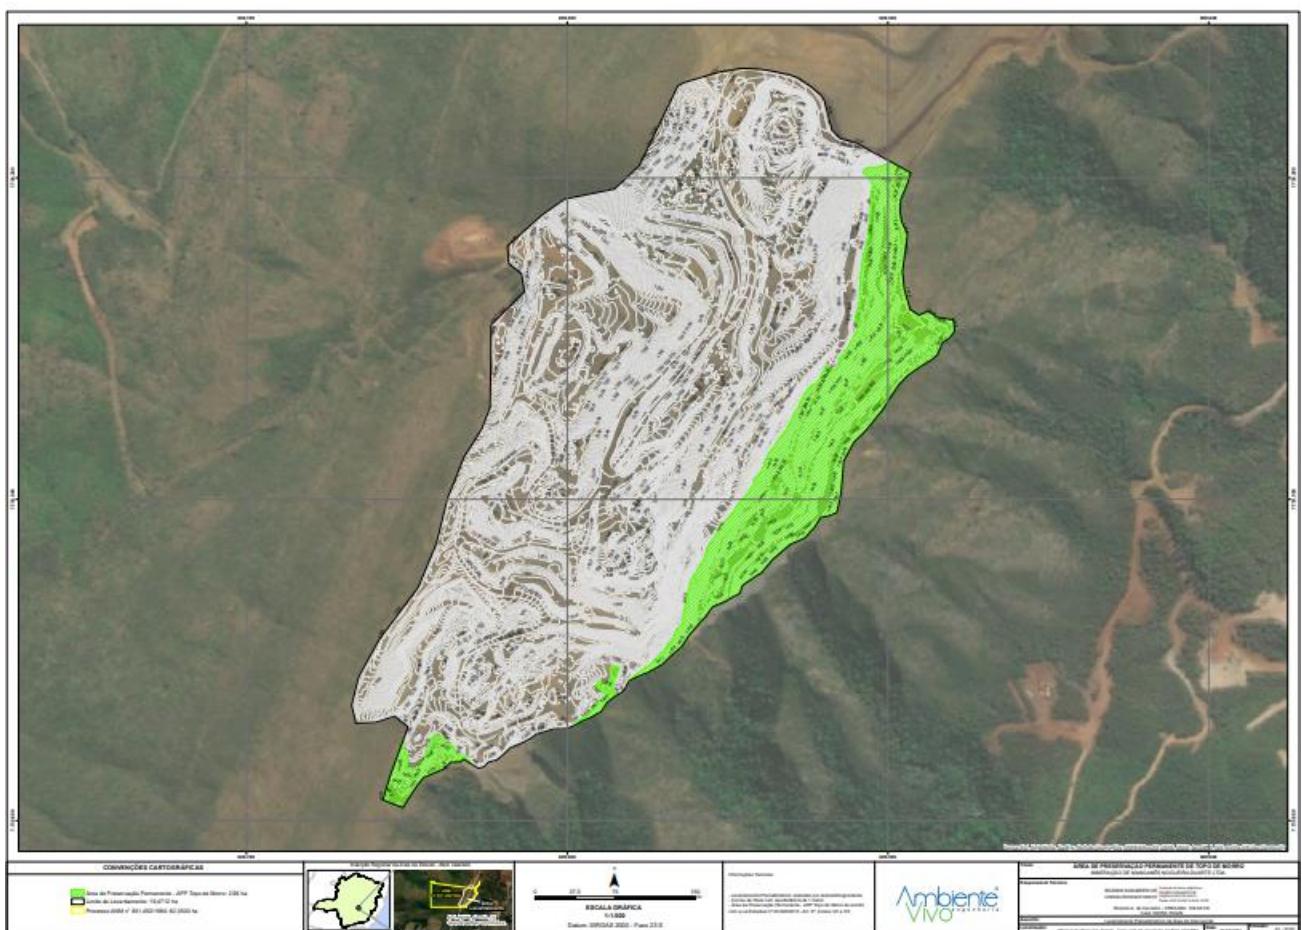
**Figura 3.5.2. Área de Preservação Permanente de topo de morro. Fonte: Documento SEI nº 31539225.**

No que tange às Áreas de Preservação Permanente – APP, conforme o mapa denominado “ÁREA DE PRESERVAÇÃO PERMANENTE DE TOPO DE MORRO ” apresentado sob o documento SEI nº 31539225, elaborado sob a responsabilidade técnica de Ricardo A. de Carvalho – CREA-MG: 129.921/D, há uma faixa de 2,96 hectares de APP de topo de morro que sofreu intervenção para instalação e operação do empreendimento, conforme apresentado na figura seguinte.

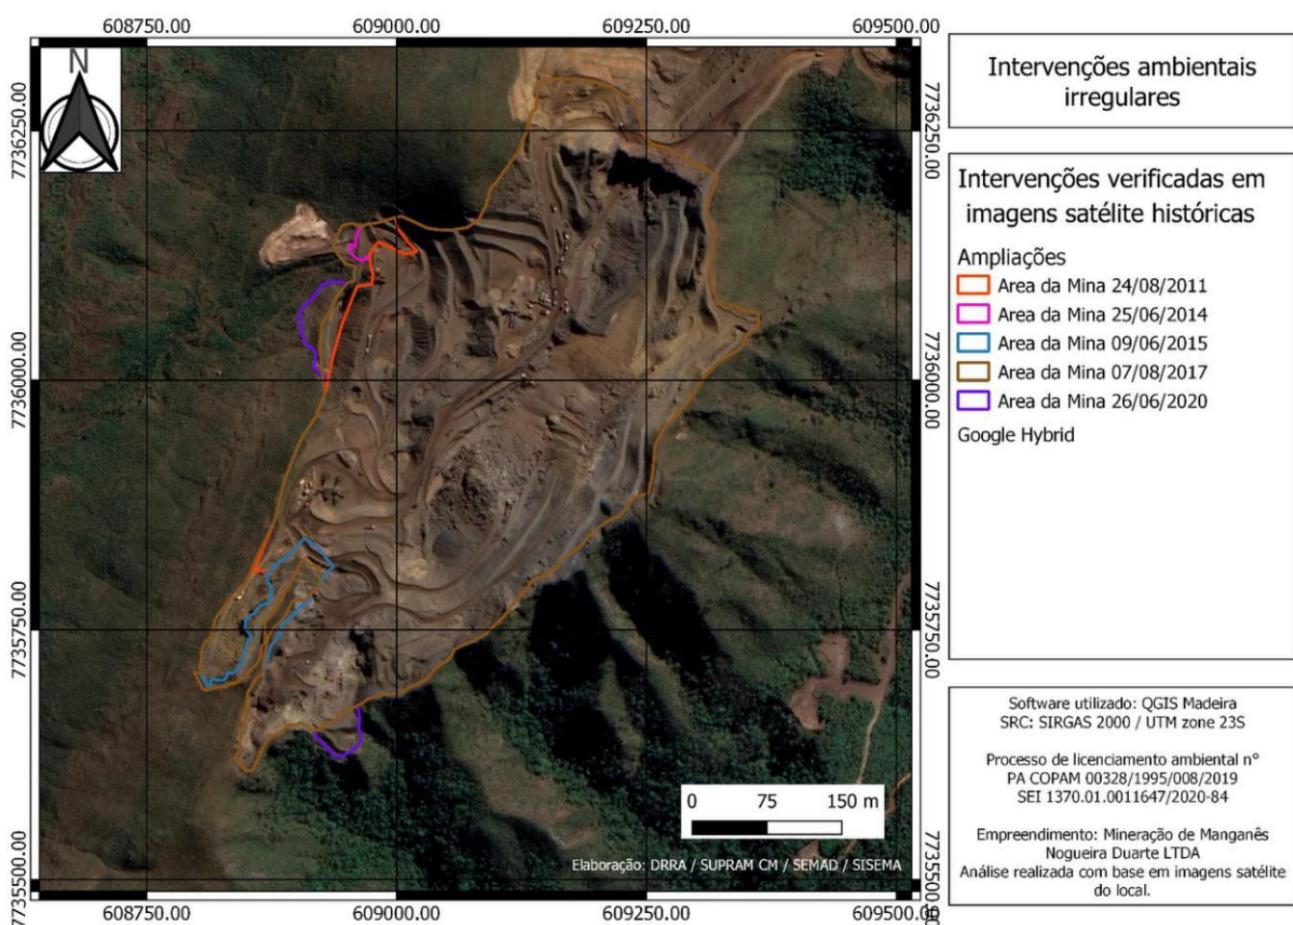
**Figura 4.1.1. Intervenções irregulares identificadas em imagens de satélite.**

Durante a análise técnica do processo, foi verificado o histórico de imagens satélite, sendo observado que nos anos de 2011, 2014, 2015, 2017, 2020 e 2021 houveram intervenções ambientais na área do empreendimento (totalizando 1,9 hectares de intervenção irregular) sobre áreas de vegetação nativa com características campestres. Estas intervenções foram confirmadas através da vistoria remota (SEI 17838077).

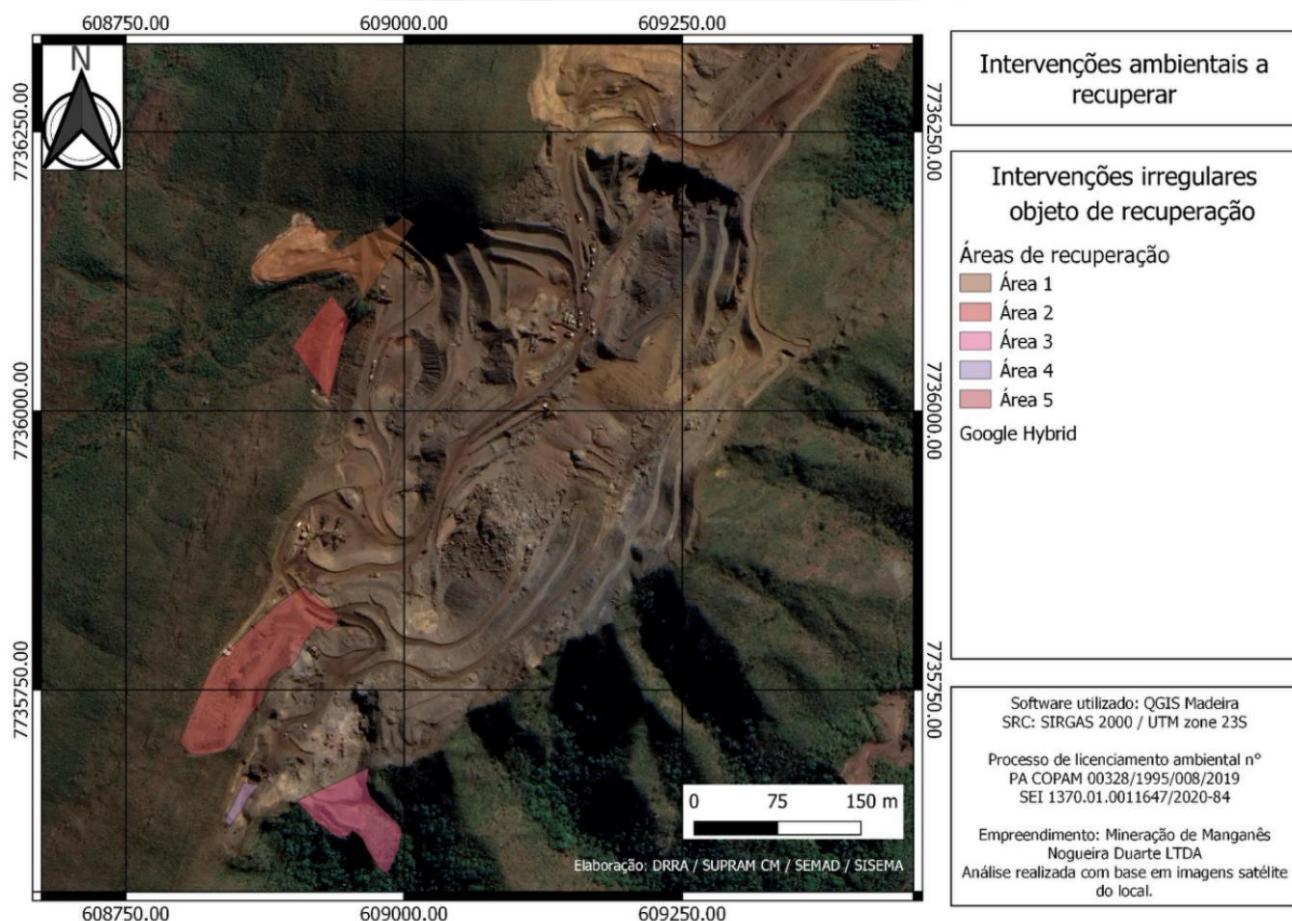
**Figura 4.2.1. Áreas a recuperar.**

Ressaltamos neste parecer que as intervenções ocorridas entre 2015 e 2021 não serão regularizadas, mas sim objeto de recuperação ambiental (Figura 4.2.1). Será objeto de regularização corretiva neste parecer, nos termos do Decreto Estadual nº 47.749/209, apenas a intervenção em Área de Preservação Permanente sem supressão de vegetação nativa em área de 2,96 hectares, a qual não obteve a devida autorização especial (Figura 4.2.2).

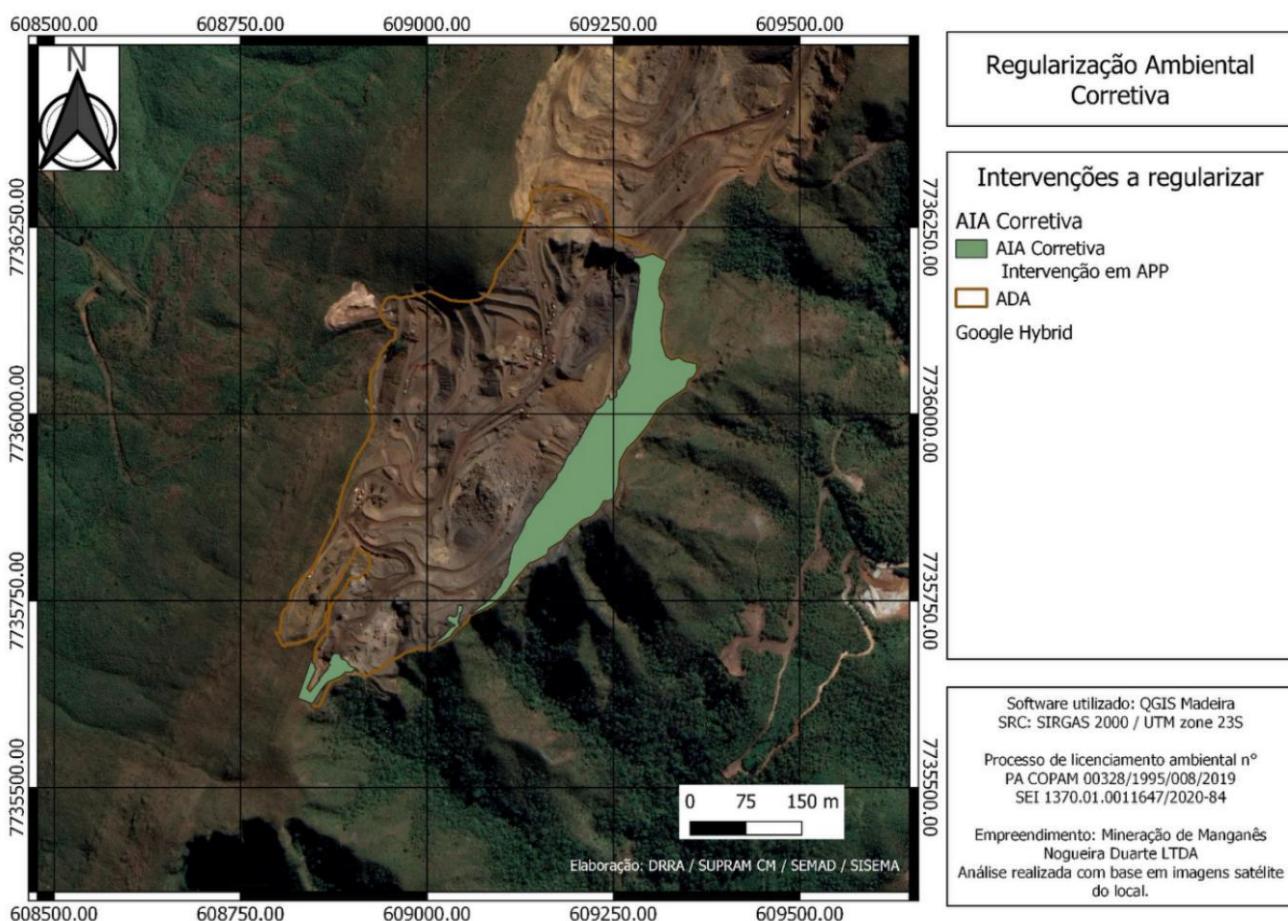
**Figura 4.2.2. Áreas de intervenção para regularização corretiva.**

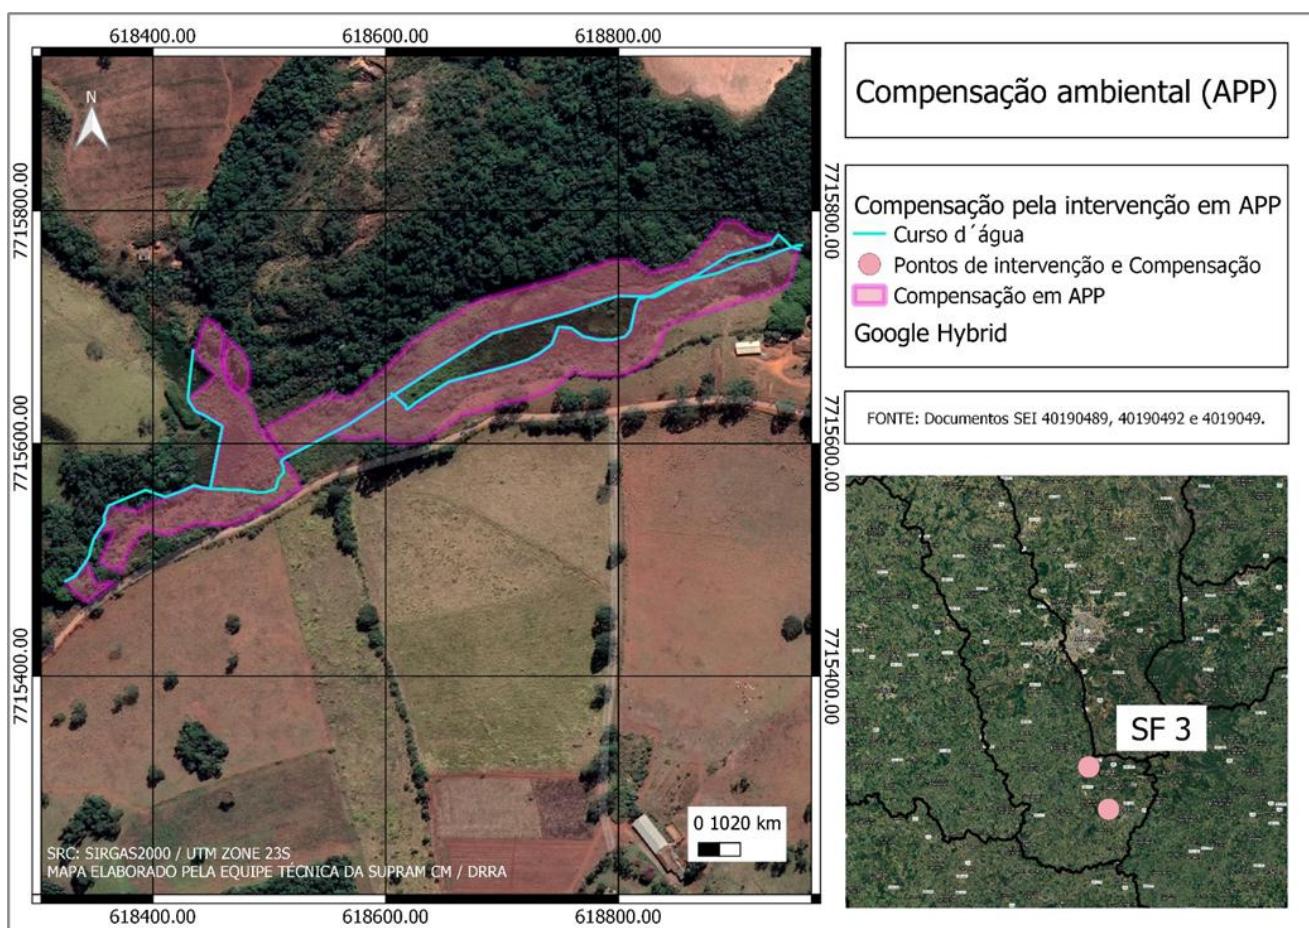
**Figura 5.1.1. Área aprovada para a compensação em APP. Fonte: Arquivo SUPRAM CM.**

Por atender aos requisitos legais, foi aprovada a proposta de compensação ambiental. A figura seguinte mostra a área de compensação aprovada.

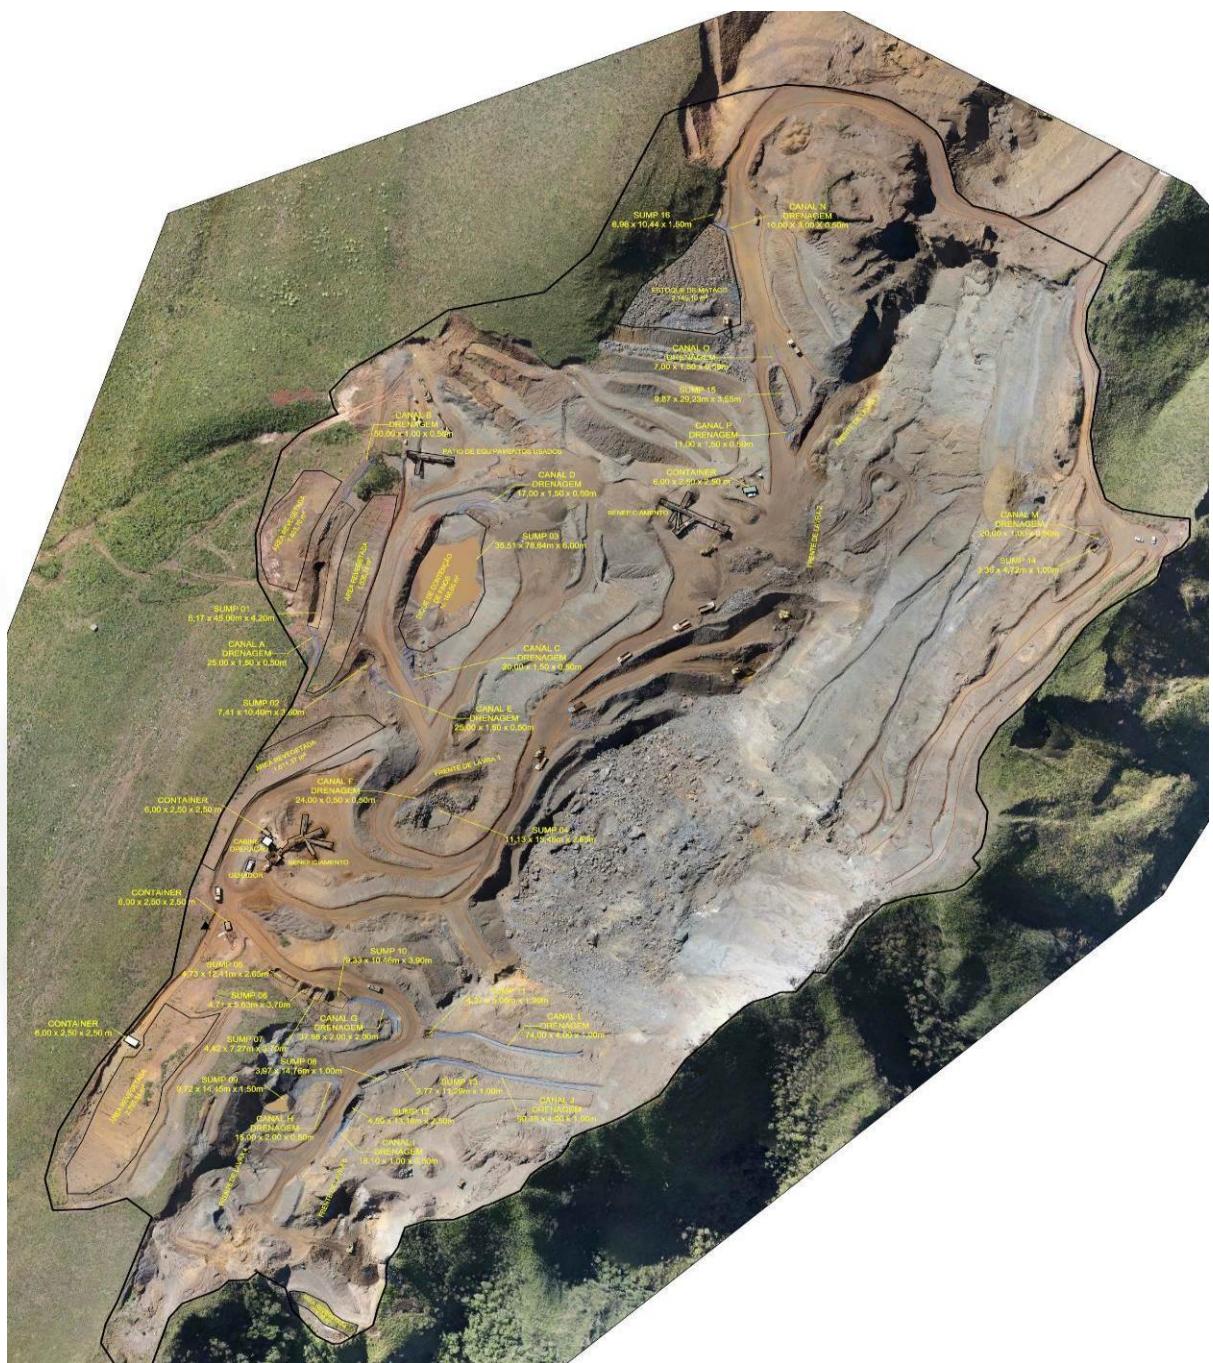
**Figura 3.3.1.1. Sistema de drenagem do empreendimento em foco neste parecer único.**

Não é gerado efluente industrial no processo produtivo e, no que se refere a drenagem pluvial, o efluente é direcionado para o núcleo do pit da cava, com menor cota no terreno, onde a água de drenagem superficial é acumulada junto com sedimentos transportados. Segundo processo SEI nº 1370.01.0011647/2020-84, o sistema é composto basicamente por canais de drenagem com direcionamento da água para os sumps para retenção de finos e posterior infiltração em solo. O fluxo é descendente, preferencialmente acompanhando as vias de acesso interna da mina, cujas leiras acabam funcionando como diques de contenção e direcionamento. A limpeza dos canais e dos sumps ocorre no final das chuvas entre os meses de abril/ maio e antes das chuvas entre os meses setembro/outubro, mas antes das limpezas é feita uma avaliação visual para verificar a real necessidade. A verificação é feita dentro da rotina operacional e, caso haja necessidade, ocorrem limpezas sob demandas.

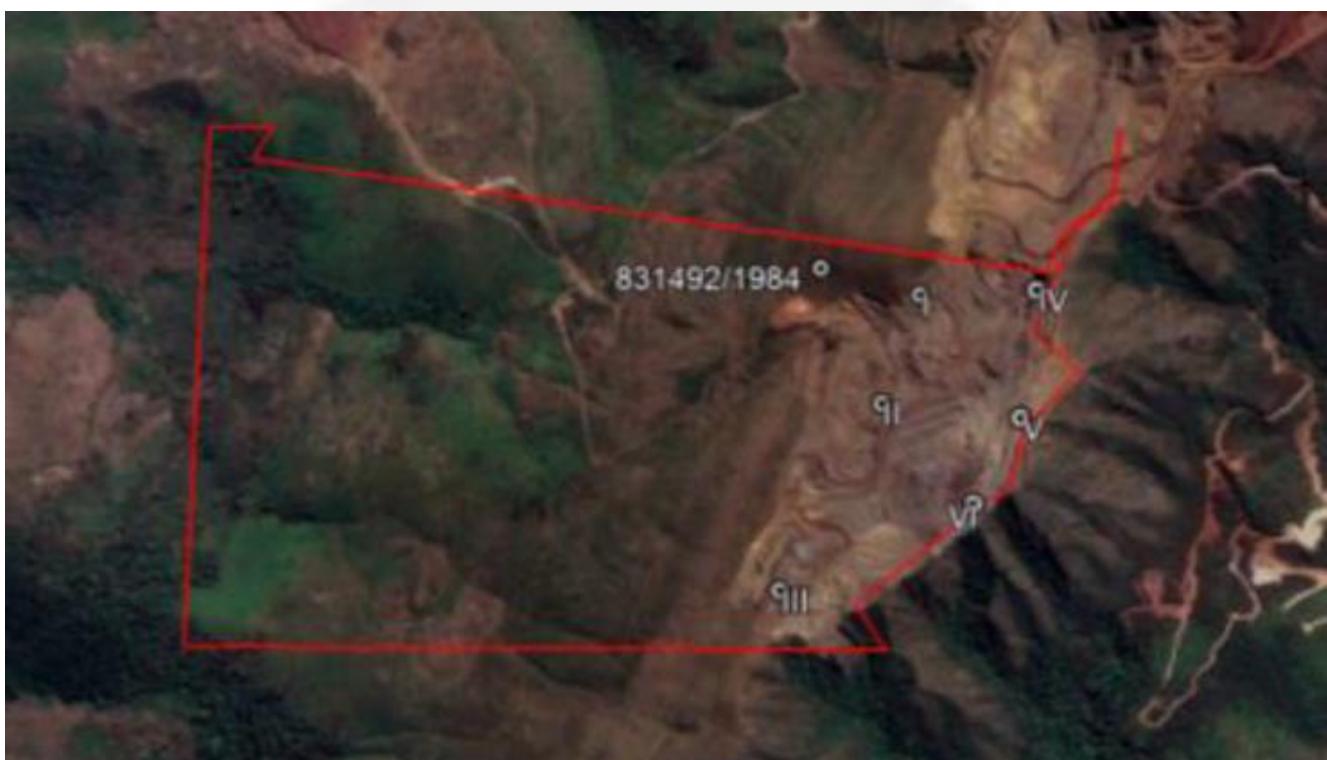
**Figura 6.1.1. Divisão setorial da Mina Grota do Sabará. Fonte: 31539222 – SEI 1370.01.0011647/2020-84.**

As áreas da mina foram setorizadas considerando a nomenclatura Setor I, II, III, IV, V e VI, conforme pode ser visualizado na Figura 6.1.1:
