Parecer Técnico SEMAD/SUPRAM ASF-DRRA nº. 63/2023

| <b>Parecer Único de Licenciamento Ambiental Simplificado (LAS) nº 0612/2023</b> | | | |
| <b>EMPREENDIMENTO:</b> Mineração Corcovado de Minas Ltda | | <b>CNPJ:</b> | 39.282.298/0023-10 |

## Parecer Técnico de Licença Ambiental Simplificada (RAS)

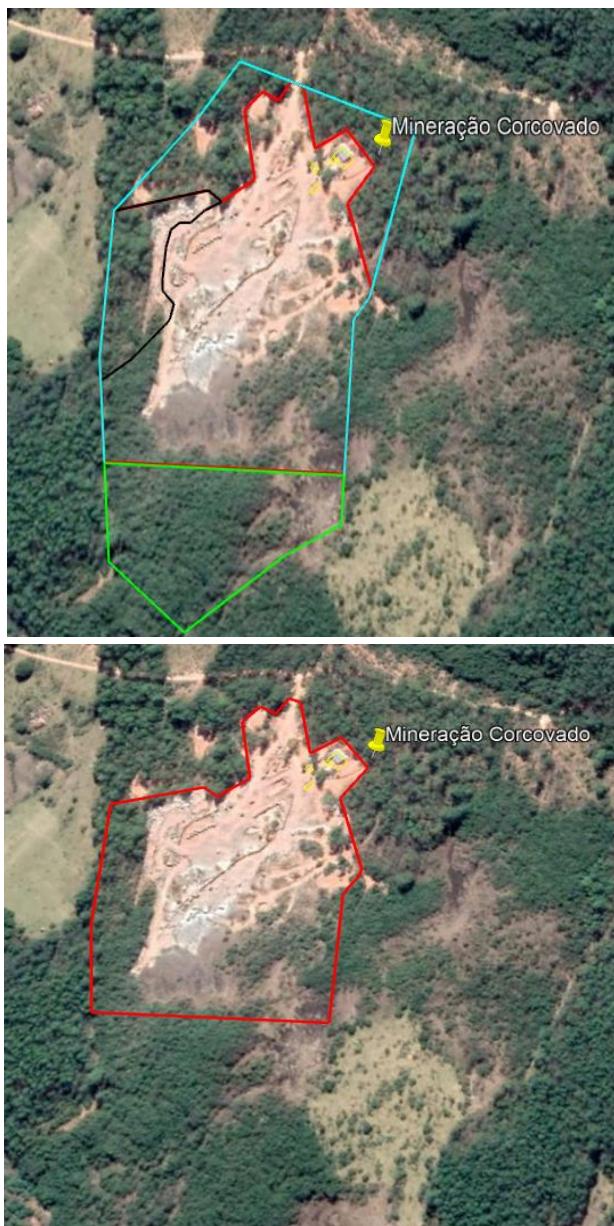
Figura 01: Área total do empreendimento (azul / verde), Disposição de rejeito/estéril (preto), ADA autorizada (vermelho).

A Área Diretamente Afetada – ADA pelo empreendimento possui aproximadamente 3,1 hectares, sendo composta por frentes de lavra, praças de manobras, depósito de blocos, pátios, pilha de rejeito/estéril e estruturas de apoio.

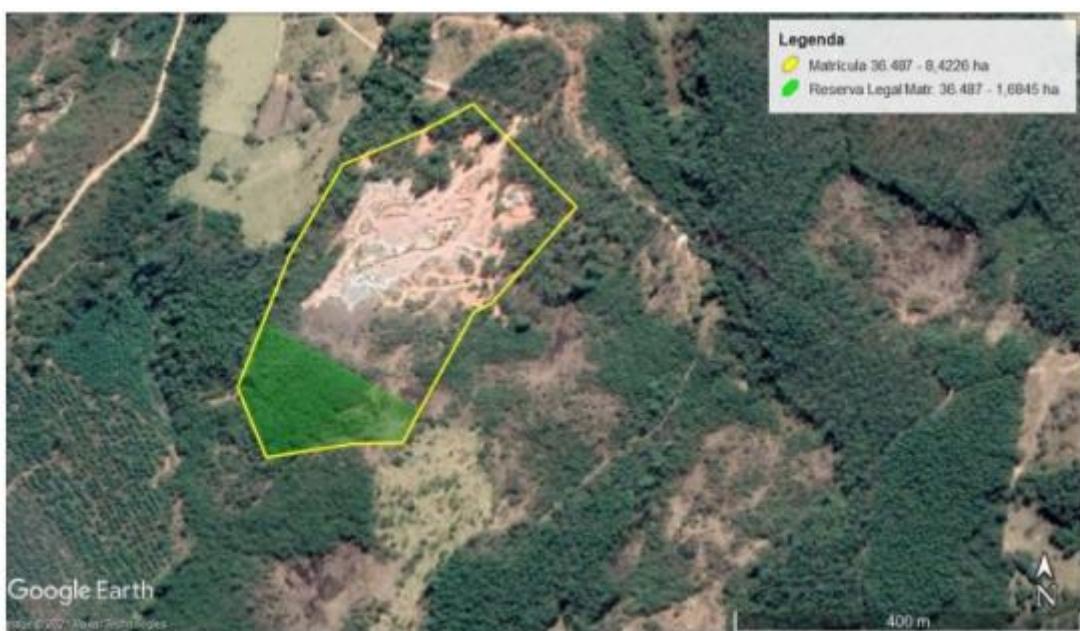
O empreendimento inicialmente estava situado na matrícula CRI nº 25.254. Esta matrícula foi desmembrada originando as matrículas de nºs 33.594 e 36.487. Estas duas matrículas, após análise do processo mencionado, ficaram com a reserva legal definidas e distribuída da melhor forma possível. A área de mineração, a ser regularizada neste processo, se refere a matrícula de nº 36.487 de propriedade da Mineração Corcovado de Minas, conforme imagem abaixo.
