Parecer nº 55/FEAM/URA NM - CAT/2025

PARECER ÚNICO N°55/FEAM/URA NM-CAT/2025

INDEXADO AO PROCESSO: LICENCIAMENTO AMBIENTAL	PA SLA: 581/2024	SITUAÇÃO: SUGESTÃO PELO DEFERIMENTO	
FASE DO LICENCIAMENTO: LICENÇA AMBIENTAL CONCOMITANTE – LAC2 (LOC)	VALIDADE DA LICENÇA: 06 anos		
PROCESSOS VINCULADOS CONCLUÍDOS:	PA SIAM:	SITUAÇÃO:	
OUTORGA: CAPTAÇÃO SUPERFICIAL (BARRAGEM) - 1370.01.0000300/2020-30	07014/2020	Deferido em 2022	
OUTORGA: CAPTAÇÃO SUBTERRÂNEA (POÇO TUBULAR) - 1370.01.0000300/2020-30	25053/2022	Deferido em 2023	
CERTIDÃO DE USO INSIGNIFICANTE nº1601779/2023	-	Deferido em 2023	
OUTORGA: CAPTAÇÃO SUPERFICIAL (BARRAGEM) - 1370.01.0036340/2023-45	47127/2023	Deferido em 2024	
AIA-CORRETIVA: SUPRESSÃO DE VEGETAÇÃO NATIVA - 2090.01.0002218/2025-25	-	Deferido em 2025	
EMPREENDEREDOR:	DENERAL G. C.	CNPF:	369.***.***-49
EMPREENDIMENTO:	FAZENDA TAIÓBEIRAS VELHA	CNPF:	369.***.***-49
MUNICÍPIO:	TAIÓBEIRAS/MG	ZONA:	RURAL

AUTO DE FISCALIZAÇÃO 57/2024 (PROCESSO SEI N°2090.01.0021313/2024-18)	DATA: 16/07/2024
---	------------------

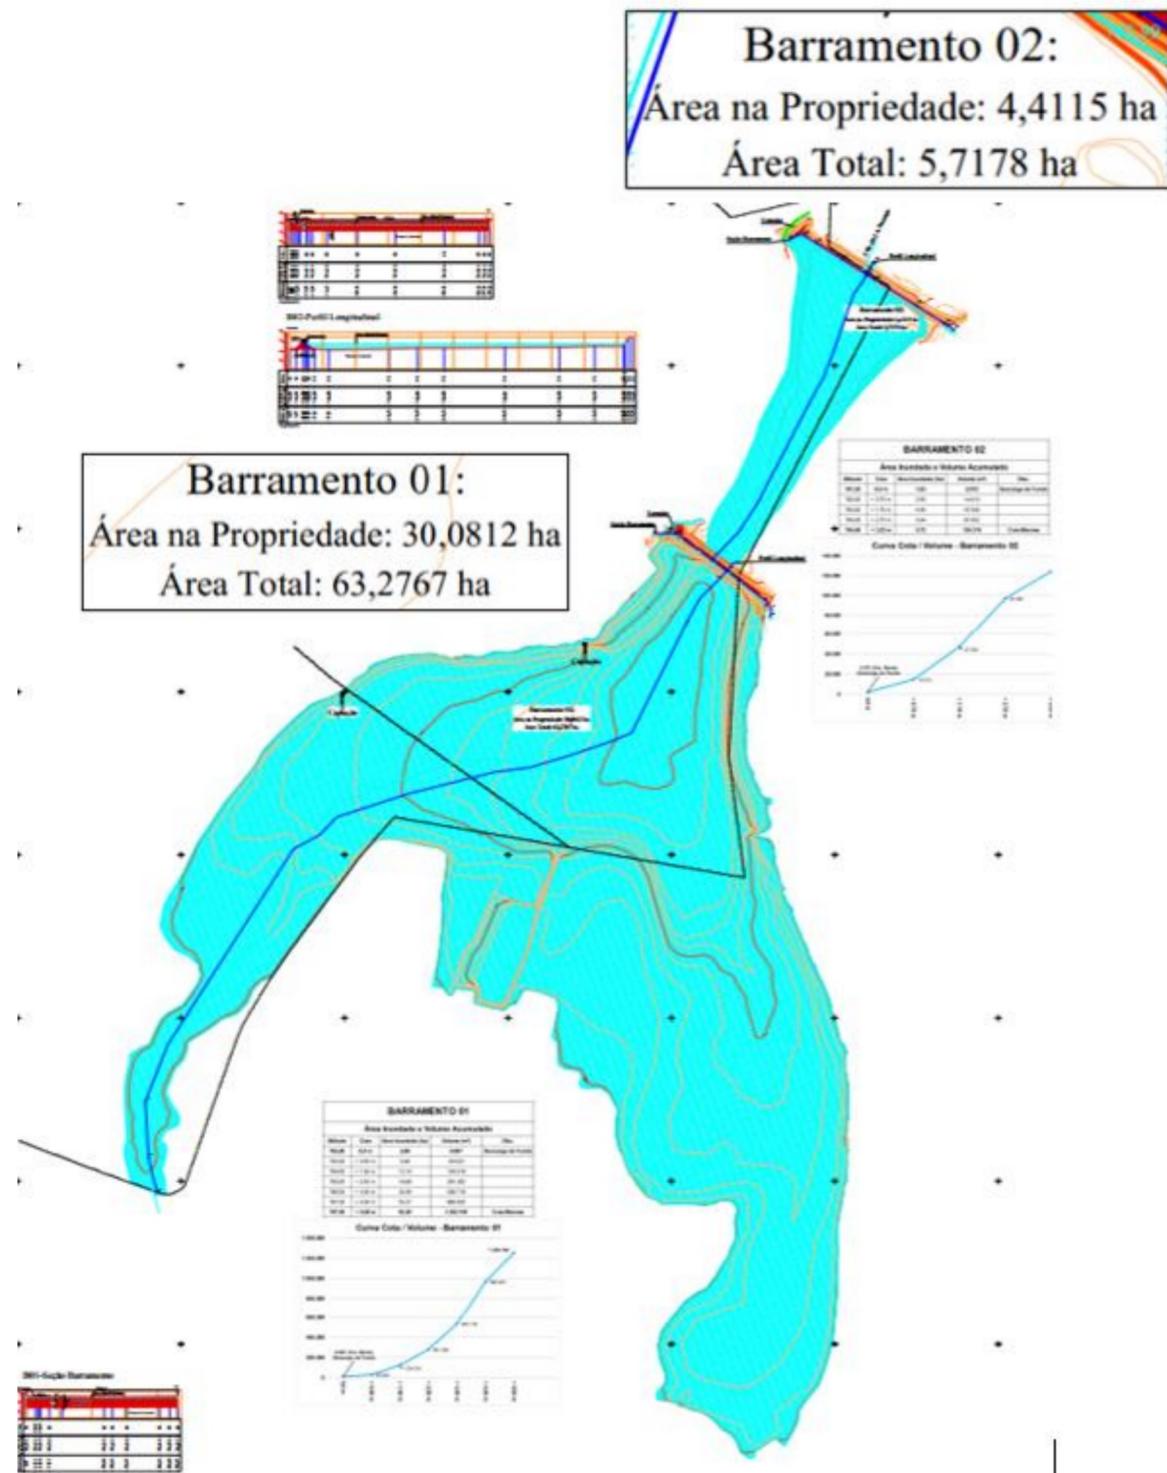
Figura 03: Área inundada dos 2 (dois) barramentos. Fonte: Planta topográfica e altimétrica.

Segundo a planta topográfica e altimétrica apresentada, para os 2 (dois) barramentos, considerando a sua cota máxima, a área inundada total possui, aproximadamente, 68,9945 hectares. Porém é importante salientar que, a área inundada total ultrapassa os limites da propriedade Fazenda Taiobeiras Velha, contudo o requerente apresentou anuência dos proprietários confrontantes e também usuários do barramento, os quais, declararam estar plenamente cientes da existência dos barramentos e autorizam sua continuidade, reconhecendo o seu uso compartilhado para fins de irrigação, lazer, paisagismo e extração de argila.

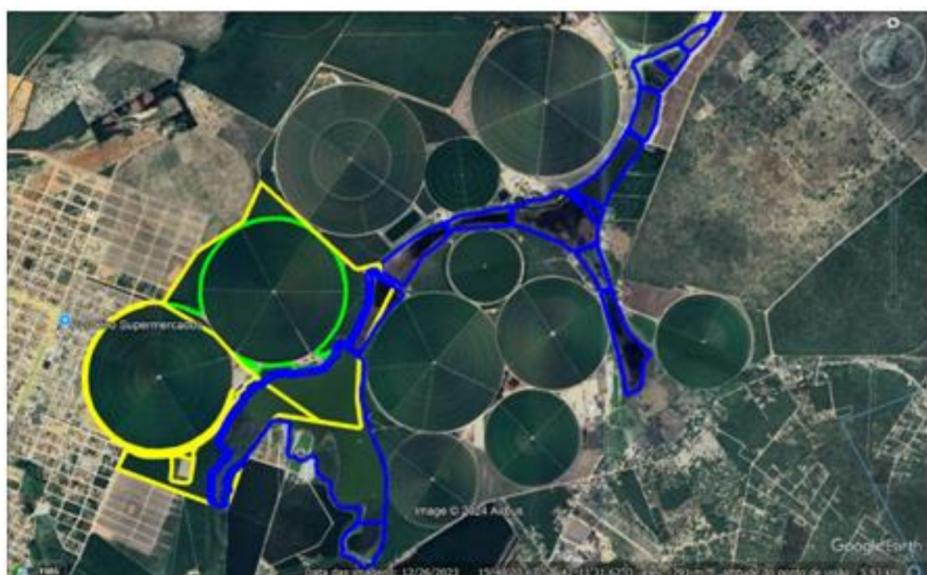
Figura 05: Limites da Fazenda Taiobeiras Velha (em amarelo) e Barramentos em cascata (em azul).

Cabe também salientar que, esses referidos barramentos, do empreendimento em análise, fazem parte de um conjunto de barramentos em cascata, no qual, as áreas inundadas abrangem outras propriedades vizinhas e somam uma área de, aproximadamente, 100 hectares (conforme medições, em imagens de satélites).

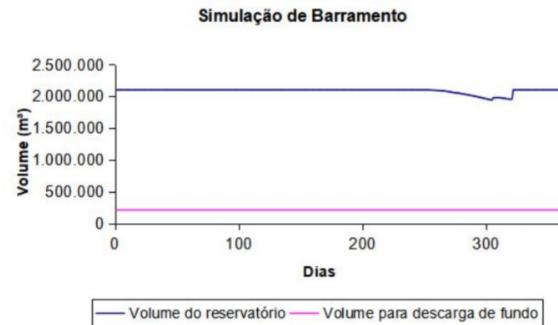
Figura 06: Simulação hidrológica do barramento. Fonte: P.T. IGAM/URGA NM nº184/2024.

Por se tratar de um acréscimo de finalidade e vazão, foi necessário fazer nova simulação de esvaziamento do barramento. Como se trata de retificação fora mantida a metodologia de simulação realizada com os dados fluviométricos da estação fazenda Benfica (cód. 53490000) com séries históricas de 1970 a 2009, onde o ano de 1994 foi identificado como crítico, quanto ao déficit hídrico, com resultado de simulação do barramento mostrado abaixo:

Diante da simulação de esvaziamento do barramento, o acréscimo de vazão (uso agroindustrial) não interferiu significativamente no comportamento do reservatório.

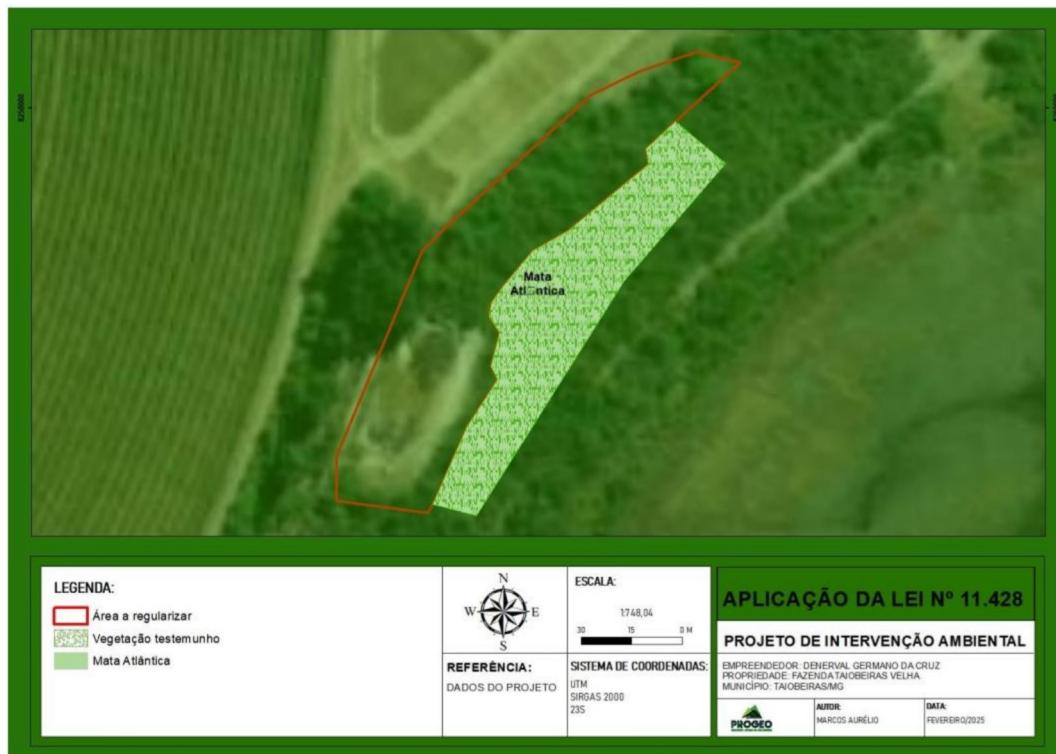
Figura 10: Croqui da área de intervenção ambiental corretiva e área de vegetação testemunha.

Os fragmentos foram detectados durante a análise do processo de licenciamento ambiental, por meio de imagens de satélites. Constatou-se que no local onde, atualmente, encontram-se implantados 2 (dois) tanques ativos de sedimentação da ARC (coordenadas 15°48'39.82"S / 42°12'20.76"O), existia vegetação nativa, até o ano de 2022. E verificou-se também que, até o ano de 2022, nas coordenadas 15°48'41.82"S / 42°12'21.88"O, existiu um tanque de sedimentação, desprovido de impermeabilização. Diante das constatações o empreendimento/empreendedor foi autuado conforme Auto de Infração nº180609/2025.

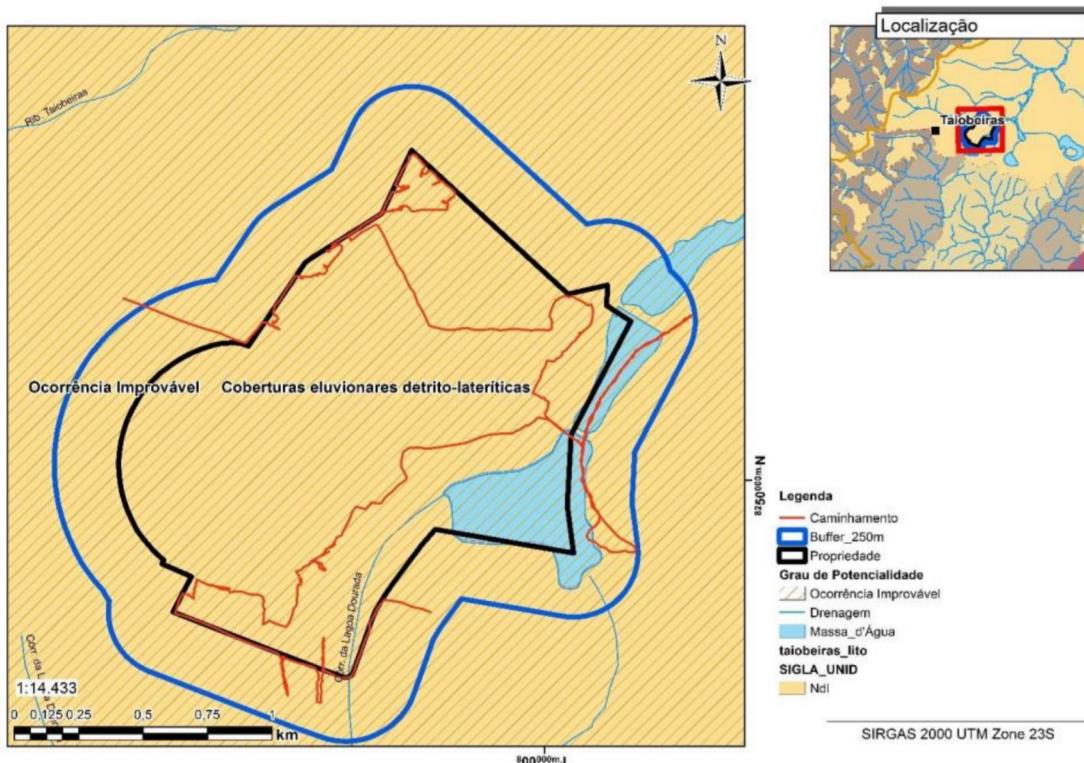
Figura 16: Mapa de Potencial Espeleológico da área de estudo.

Em conformidade com o mapa acima é possível concluir que a área em estudo possui apenas uma zona de improvável ocorrência de cavidades, já que nessa região ocorrem depósitos eluvio-coluvionares argilo-arenosos. Este fato é confirmado através do banco de dados de cavernas, CNC/SBE e CANIE/ICMBio, no qual não apresenta nenhuma cavidade cadastrada nesta região.

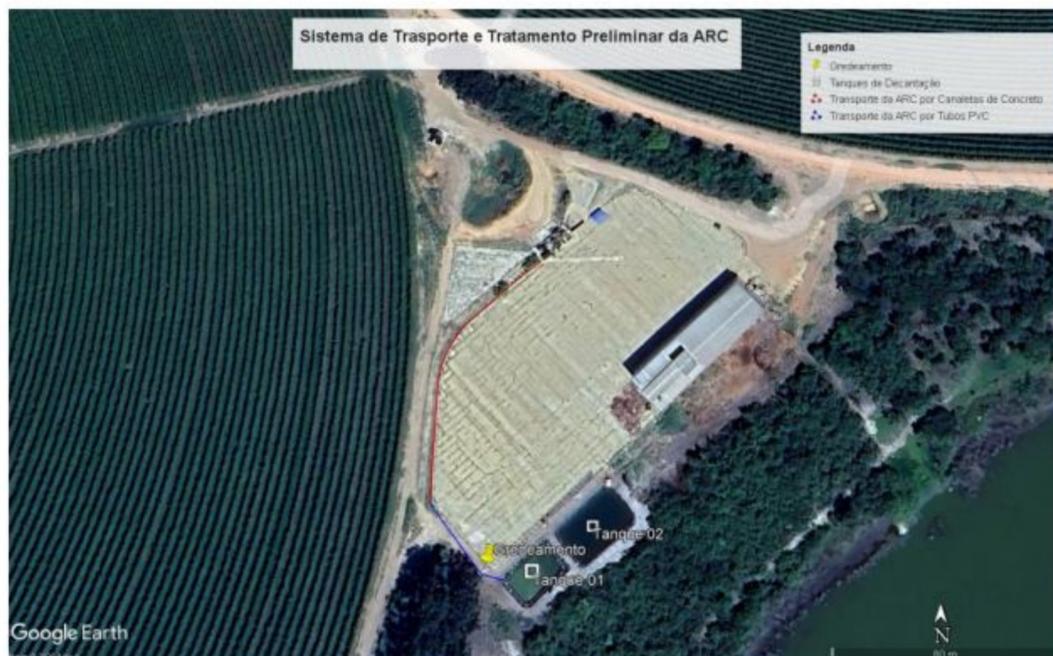
Figura 18: Aspecto geral do sistema de beneficiamento. Fonte: SLA: 581/2024

A figura abaixo mostra como estava a situação a época da vistoria e com de melhorias pelo empreendedor.
